| Oppdrag: | <b>Rv. 64 Atlanterhavstunnelen</b> | Dok. nr. i Sveis: | <b>2008091100-1</b> | | | | |
| Oppdragsgiver: | <b>Statens vegvesen, Region midt</b> | Dato: | <b>22.05.2008</b> | | | | |

## Rv. 64 Atlanterhavstunnelen Forskjæring Øksenvågen - Ingeniørgeologisk vurdering

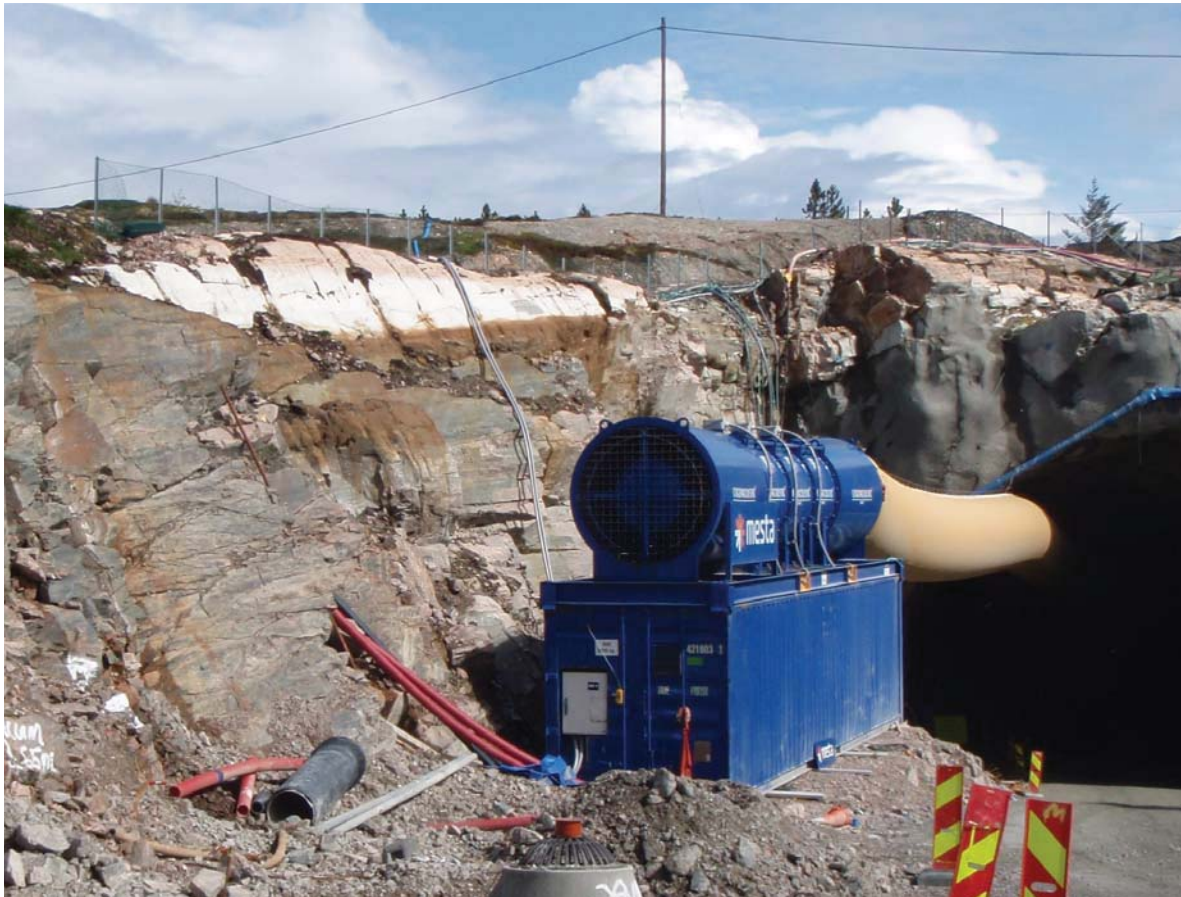
Det er en del av forskjæringa på venstre side inn mot påhuggsflaten som ikke er dekket av sprøytebetong, se figur 1. Det er påbegynt arbeider med portal langs skjæringa her. Den aktuelle skjæringsveggen vil etter hvert bli fylt igjen med masser som fylles over ferdig støpt portal.

*Figur 1: Venstre side avforskjæring inn mot påhugg. I dette området er det ikke utført sikring i form av boltesikring eller sprøytebetong.*

Når det gjelder arbeidssikring er dette entreprenørens ansvar. Det må imidlertid påpekes at undertegnede ikke oppfatter det aktuelle partiet som tilfredsstillende arbeidssikret. Det ligger løs småstein på toppen av skjæringa, samt at det flere steder ble observert mindre løse blokker og steiner i selve skjæringsveggen. I skjæringstoppen helt inn mot påhuggsflaten er det et parti som vurderes som ustabilt, se figur 2. Arbeidet som skal utføres vil pågå så nært inntil skjæringsveggen at det vurderes å være en viss fare for å bli truffet av utfall av mindre blokker og steiner.

På grunn av senere oppfylling av masser over portalen, vurderes det ikke nødvendig med permanentsikring av fjellskjæringen her.

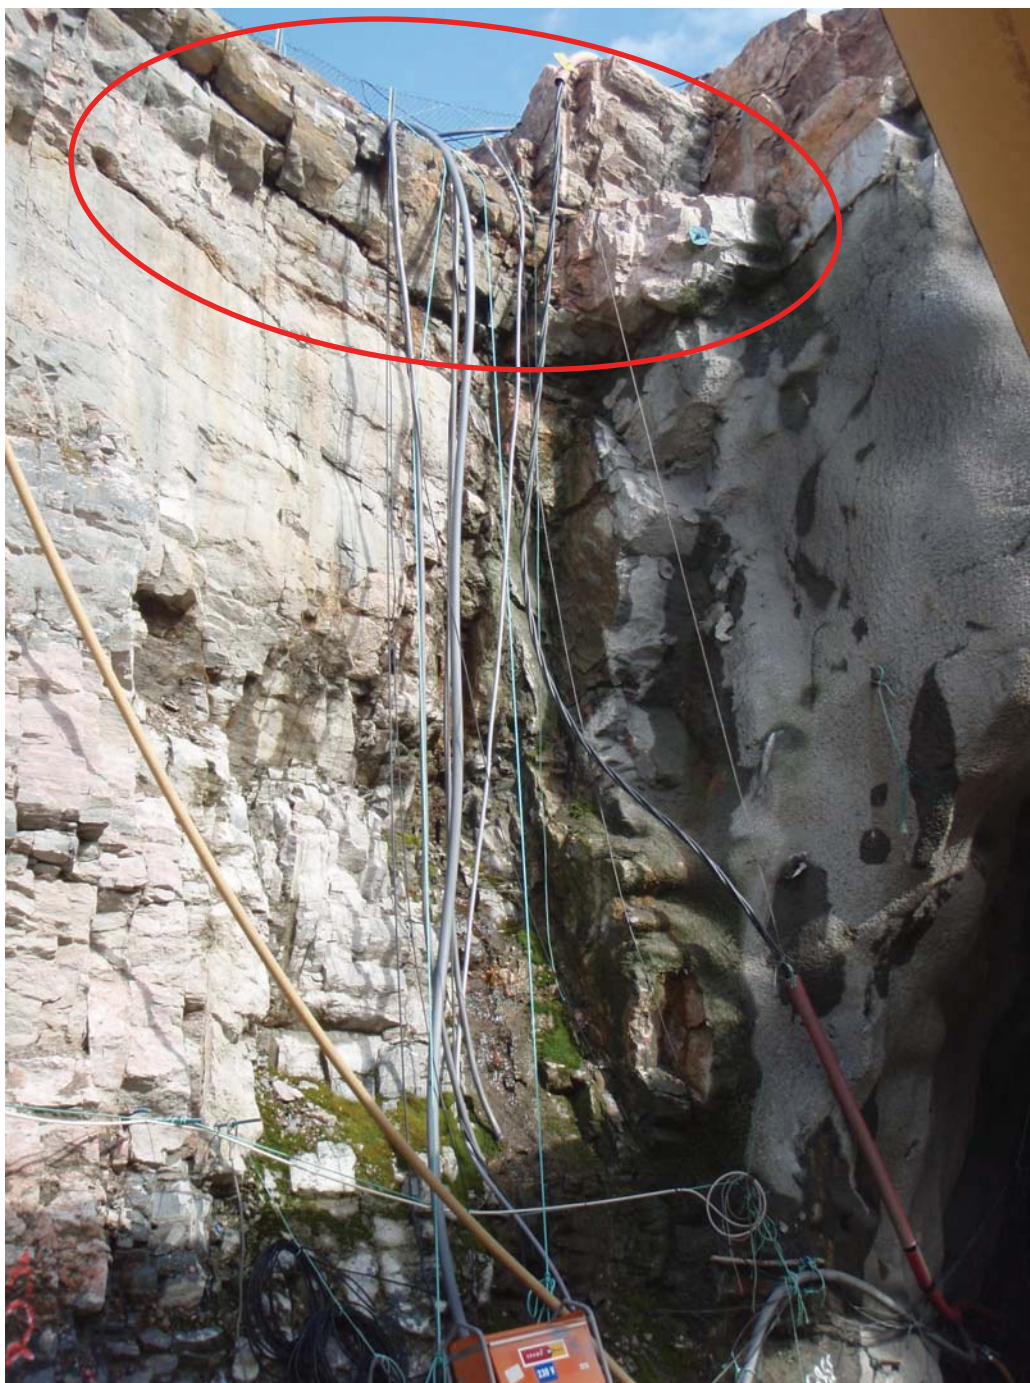
*Figur 2: Venstre side av forskjæring inn mot påhugg. Ustabil parti i toppen av skjæring inn mot hjørnet er markert med rød ring.*

- Venstre side inn mot påhuggsflaten: Det bør utføres arbeidssikring her med tanke på videre arbeid med portal. Arbeidssikringen bør bestå av grundig rensk av løst materiale, både i skjæringsveggen og på toppen av skjæringa. Det anbefales spesielt at partiet merket i figur 2 renskes eller eventuelt sikres med bolter. Dersom entreprenøren vurderer dagens situasjon som tilstrekkelig arbeidssikret, bør det bety at det ikke vil befinne seg personell like i underkant av dette partiet.

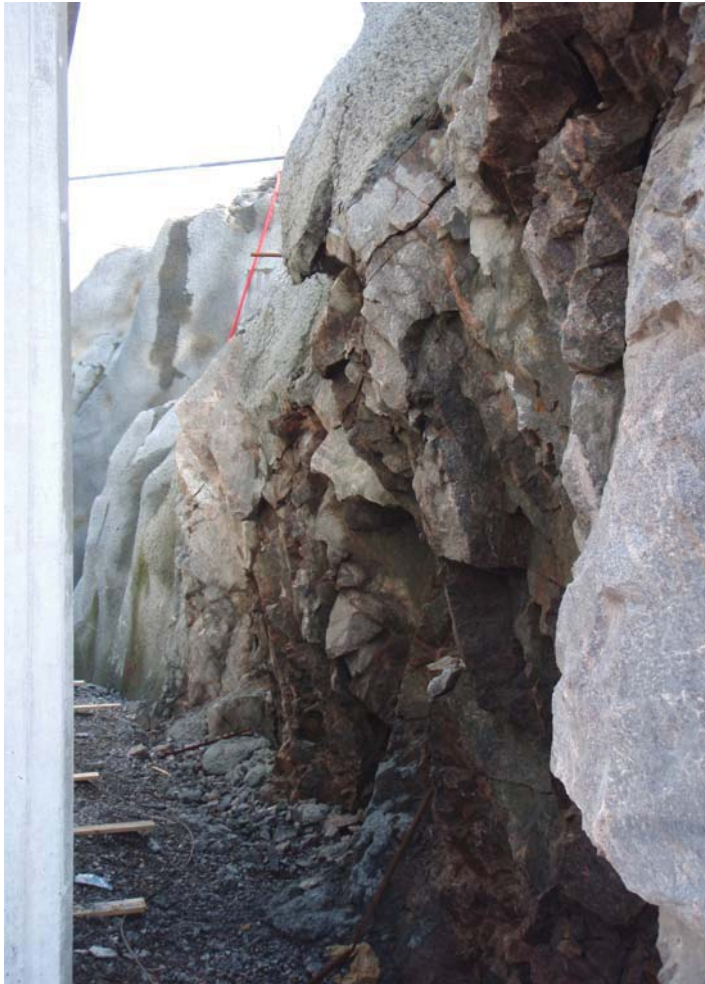
Figur 3 viser bergmassen bak teknisk bygg. Det antas at bergmassen her tidligere har vært dekket av sprøytebetong som deretter har blitt fjernet i forbindelse med oppsetting av teknisk bygg. Bergmassen fremstår som oppsprukket og flakete, og det utelukkes ikke at gjentatte frost- og tineprosesser kan medføre utfall inn mot teknisk bygg.

*Figur 3: Oppsprukket bergmasse bak teknisk bygg på høyre side av forskjæring.*

- Området bak teknisk rom: Det anbefales å utføre rensk av bergmassen her, eller eventuelt supplere med sprøytebetong dersom det ikke er for trangt å komme til.

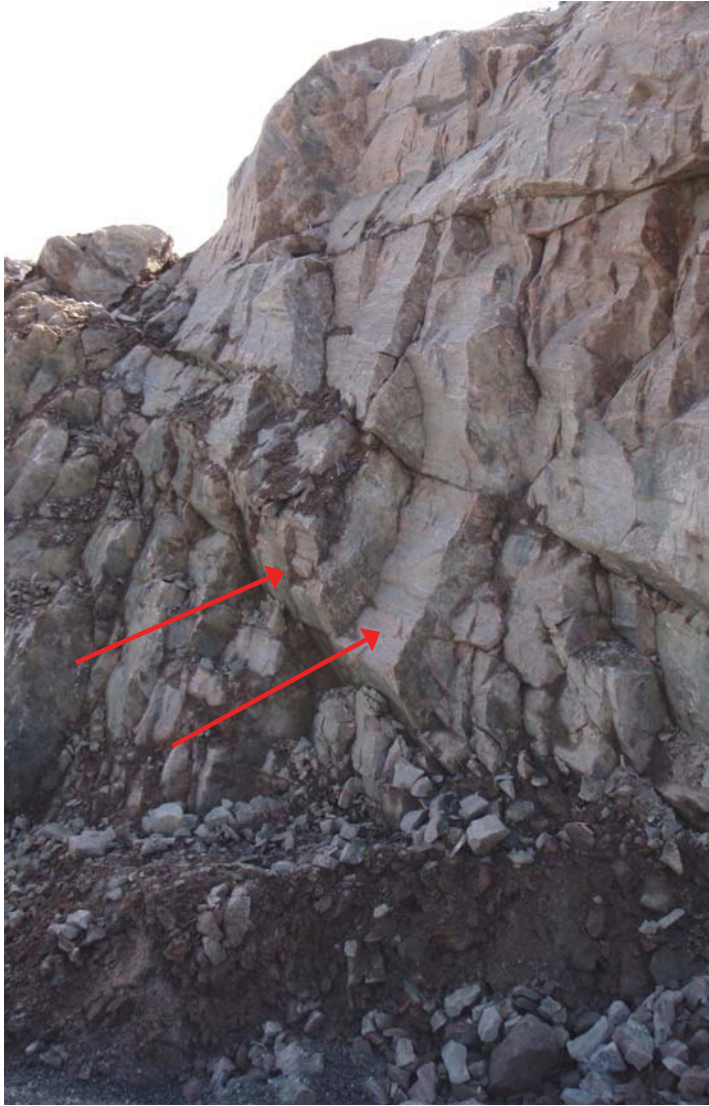
Videre oppover på høyre side av forskjæringa er det et parti som er delvis underkuttet, se figur 4. Dersom blokker merket på bildet faller ut vil det kunne medføre ytterligere utfall fra partiet over. Dersom oppfylling av grøfta medfører at det blir kort avstand mellom bakkenivå og blokkene, vil situasjonen ikke fremstå som like ustabil med hensyn til utfall.

*Figur 4: Delvis underkuttet parti. Pil viser blokker som bør vurderes å boltes fast.*

- Delvis underkuttet parti vist på figur 4: Det anbefales å sikre de merkede blokkene med et par bolter, lengde 2,4m. Dersom bakkenivå/oppfylling av grøft kommer vesentlig høyere enn slik situasjonen er i dag, kan dette revurderes.

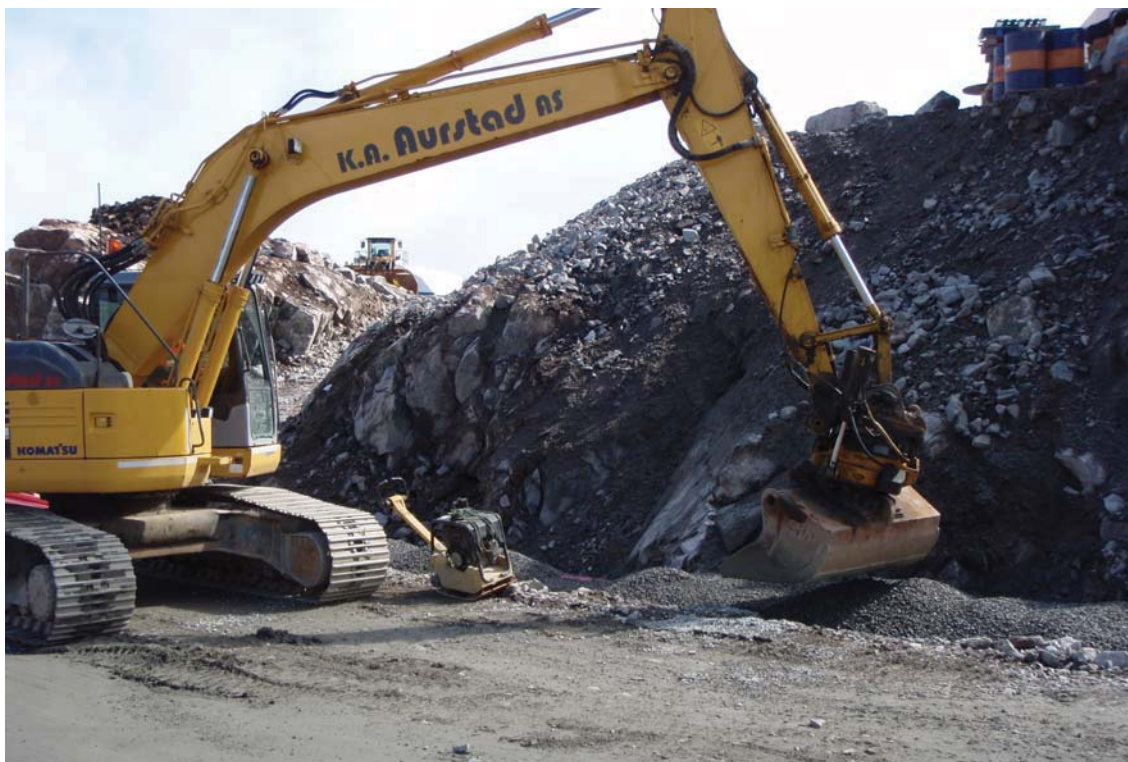
Enda lenger opp på høyre side av forskjæringa er det et område som er delvis dekket av løsmasser slik at det er vanskelig å gjøre en endelig vurdering av stabilitetsforhold her, se figur 5. En vurdering gjort med bakgrunn i synlig bergmasse, skjæringshøyde og grøftebredde, indikerer imidlertid at det ikke er partier her som vil være ustabile med hensyn til utfall ut i fremtidig vegbane.

Figur 5: Område på høyre side av forskjæring dekket av løsmasser.
