## Statens vegvesen

### Rapport

### Steinsprang på rv. 70 Oppdølsstranda 16/6-2009 Rapport etter befaring 17/6

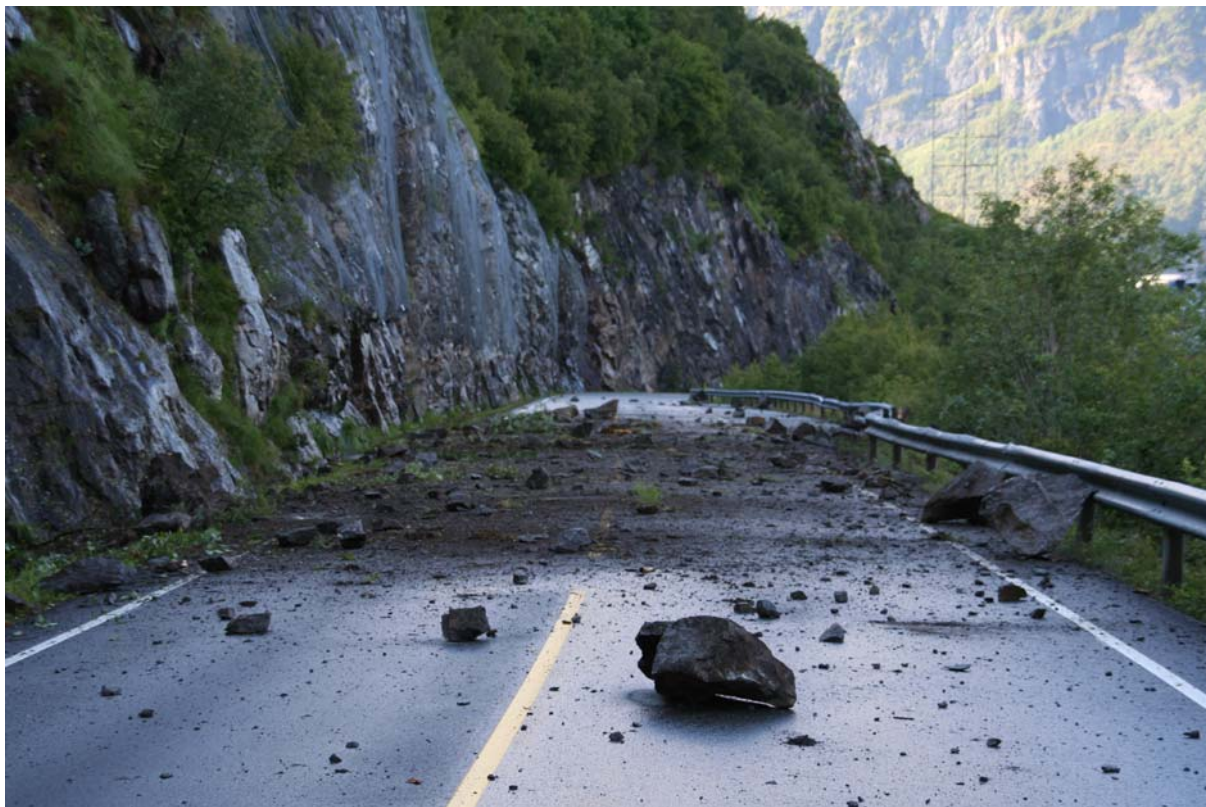
Den berørte delen av rv. 70 etter det siste skredet 16/6 er anslagsvis 150 m lang, og skredet har truffet vegen mellom km 1,39 og 1,54 på hovedparsell 2. En del av skredmassene som har truffet vegen har gått videre ut i fjorden. Det anslås at volumet som ligger igjen på vegen er i underkant av 10 m<sup>3</sup>. Totalt volum som har truffet veg/fjord er trolig i størrelsesorden 10-20 m<sup>3</sup>. Noen masser kan i følge øyenvitner også ha gått direkte på fjorden.

Figur 1: Berørt del av Rv. 70 sett fra nord.

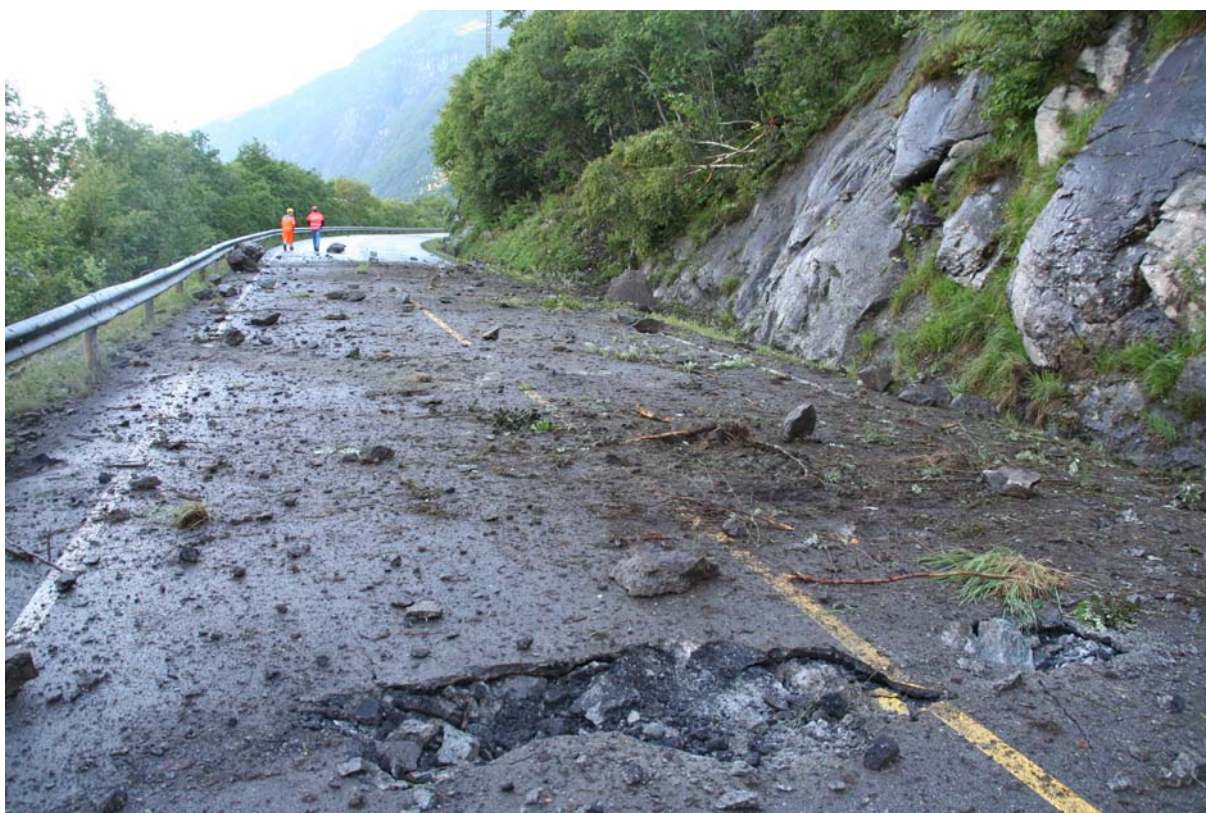
Figur 2: Berørt del av Rv. 70 sett fra sør.

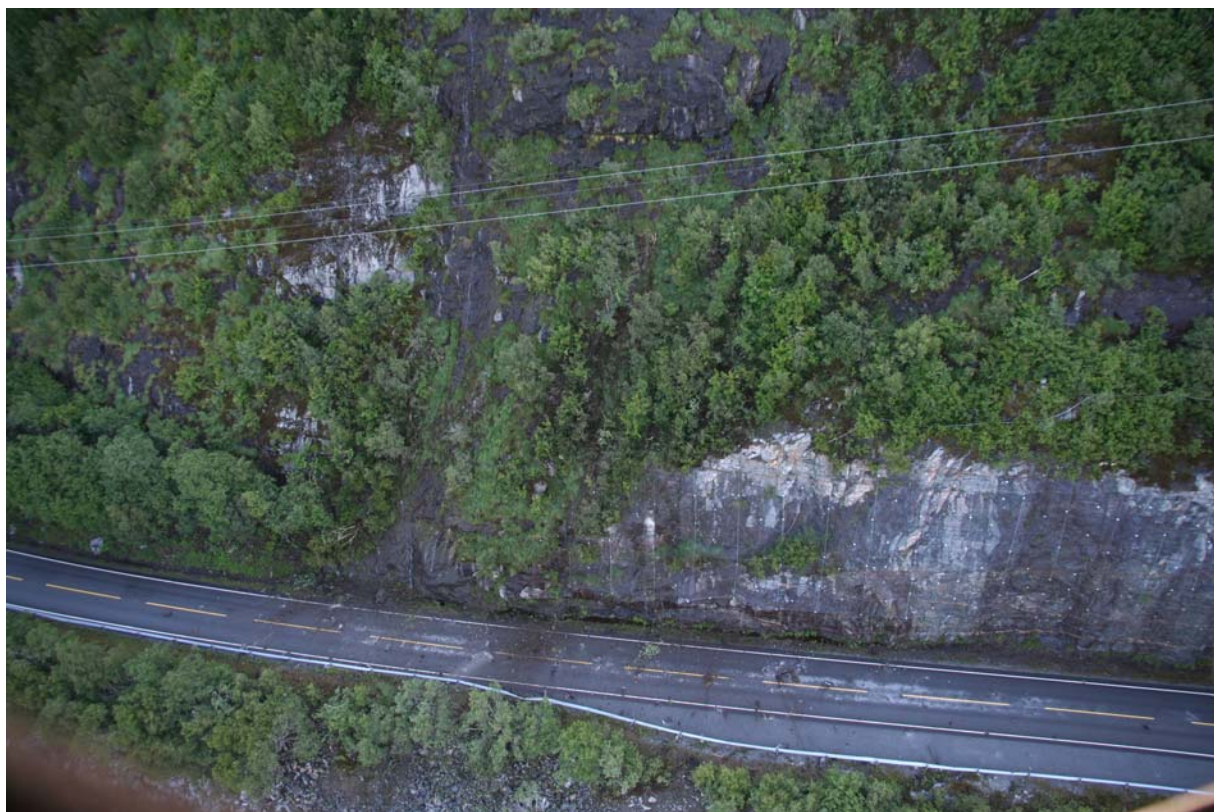
Skredet har også truffet en høyspentledning i nordre del av skredbanen og delvis brutt denne. Dette tyder på at spranghøyden stedvis må ha vært opp mot 10 m over terreng. Bruddet på høyspentledningen førte til skogbrann som ble slukket raskt. For nærmere informasjon om berørt del av rv. 70, se figur 1-3.

Figur 3: Deler av berørt del av Rv 70 sett fra helikopter. Ytre avgrensning ligger til sidene for hver billedkant.

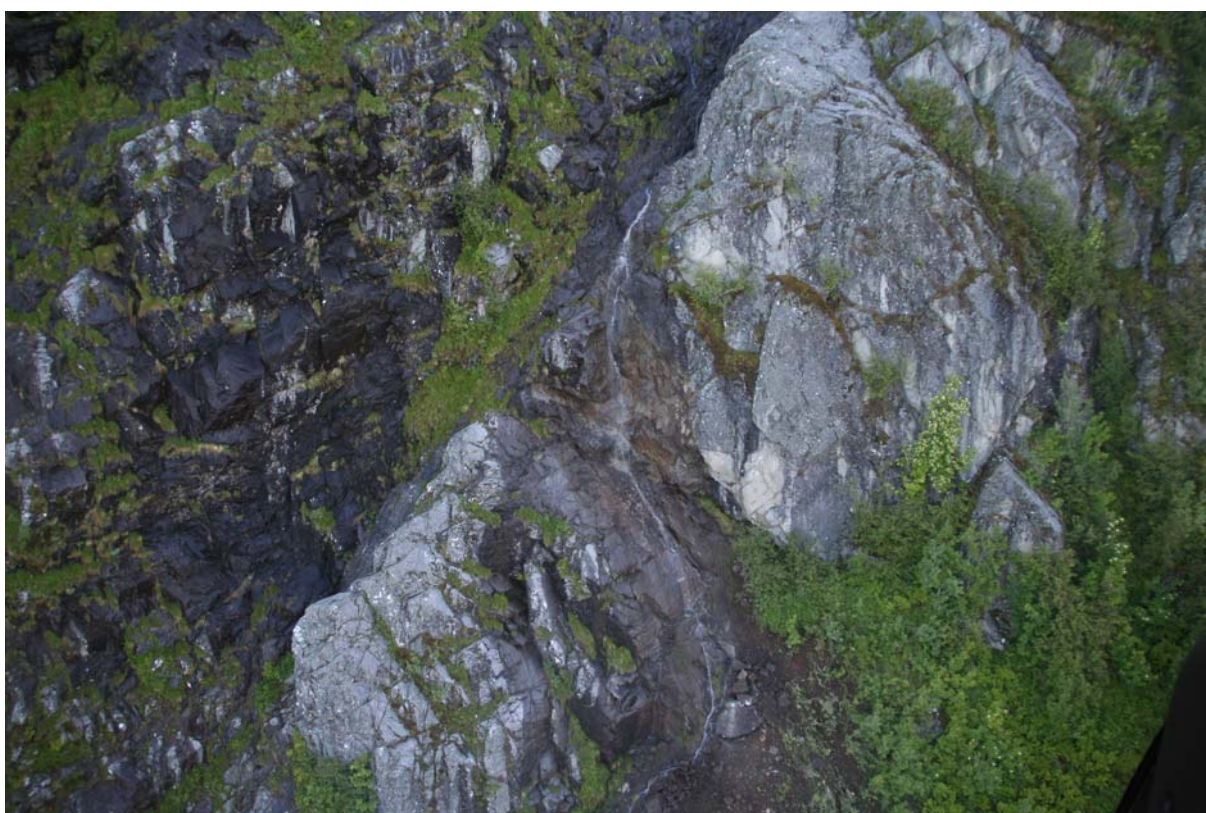
Under helikopterbefaringen ble løsneområdet observert til å ligge på om lag kote 450. Ut fra observasjoner fra helikopter ser det ut til at ei fjellblokk på 20-50 m<sup>3</sup> har rast ut. Det ligger lite løse masser igjen i selve løsneområdet, og det er dessuten lite masser igjen i selve ura. Skredbanen vises likevel som et synlig sår i terrenget etter at trær og annen vegetasjon har fått hard medfart. Foto av løsneområdet er vist i figur 4. Illustrasjoner og profil av skredbanen er vist i figur 5-6.

Den utraste blokka er definert av blant annet en bakenforliggende svakhetssone, en dalsideparallel oppsprekking og et sprekkesett som faller steilt mot sør. Langs sistnevnte struktur renner en bekk om har ført vann til området. Det er vanskelig å forklare hendelsen ut fra værforholdene de siste dagene, men smelting av en del nysnø høyere oppe i fjellet kan ha gitt en økning i vanntilførselen som dermed kan ha framskyndt en ellers jevn forvittringsprosess. Soleksponering kan også ha bidratt. Løsneområdet ligger i 60-70° helning. Typisk vinkel for løsneområder for steinsprang er helninger over 45-60°, men dette varierer med de geologiske forholdene på stedet. I dette tilfellet har både geologiske (oppsprekking) og topografiske forhold (helning) vært ugunstige for stabiliteten i fjellsiden.

Siden løsneområdet bare er observert fra helikopter er det vanskelig å gi en 100 % sikker vurdering av den punktvis skredfaren. Imidlertid er det mye som tyder på at løsneområdet i hovedsak er rast rent og at det dermed ikke er større rasfare fra dette punktet enn fra andre punkter langs strekningen. Men sprekkeretninger i og rundt løsneområdet viser at ved fortsatt forvitring, så er det ikke usannsynlig at det med tiden kan gå nye skred også herfra.

Figur 4: Løsneområdet på om lag kote 450

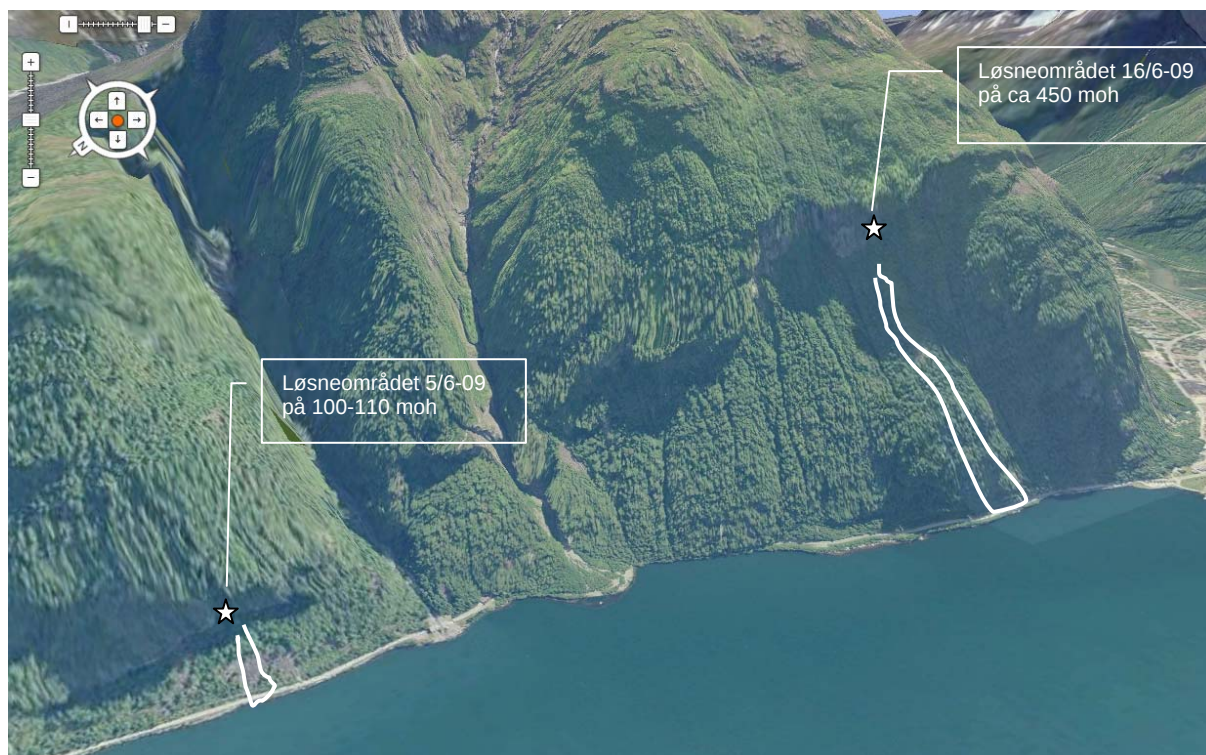
Figur 5: Utsnitt fra terrengmodell fra Finn 3D Beta

Den øverste delen av skredbanen heller om lag 35° mot Sunndalsfjorden. Her ligger et tynt lag med urmasser fra tidligere skred. Fra kote 250 heller terrenget 40°, og her vokser spredte busker og trær på svaberg med generelt lite løsmasser. Like over vegen ligger en bratt fjellskjæring med om lag 80° fall.

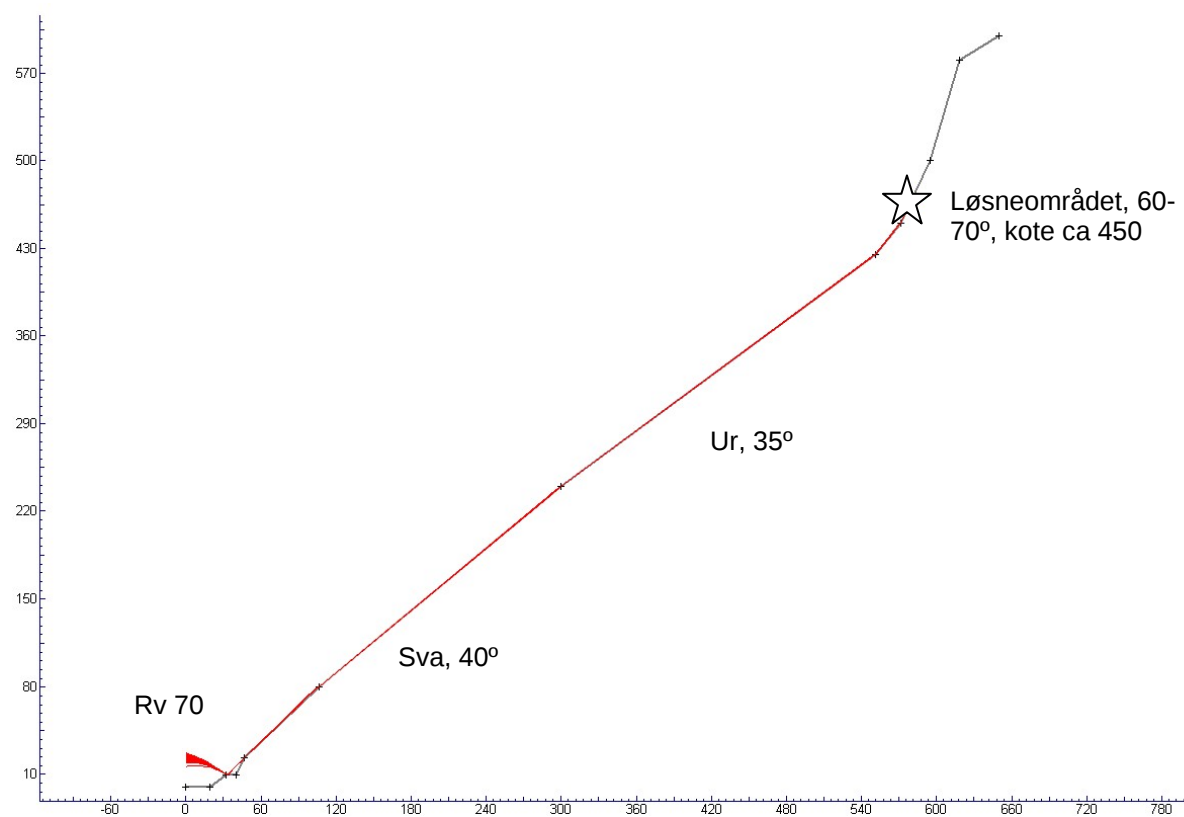
I simuleringsprogrammet RocFall (fra Rocscience Inc) er det i etterkant av raset gjort en numerisk simulering av en teoretisk blokkstørrelse på 5 m<sup>3</sup>. Resultatene viser at helningen på skredbanen er for bratt til å bremse opp et skred fra denne høyden. Mye tyder på at skredet kan ha akselerert langs hele skredbanen og nådd store energimengder på godt over 10 000 kJ ved treff av vegen. Spredning langs skredbanen viser at den totale skredenergien har fordelt seg noe, men i senter av skredet er det observert 0,5 m dype sår i vegbanen etter blokker som har gått videre på fjorden. Dette tyder på betydelig energi på enkeltblokker i skredet.

Tverrprofil av skredbanen er vist i figur 6.

Figur 6: Terrengprofil fra GISLINE modellert i simuleringsprogrammet RocFall
