## Statens vegvesen

### Notat

### Skredrisiko ved rv. 70 forbi Oppdølsstranda Gjennomførte tiltak før midlertidig åpning 31/8-2009

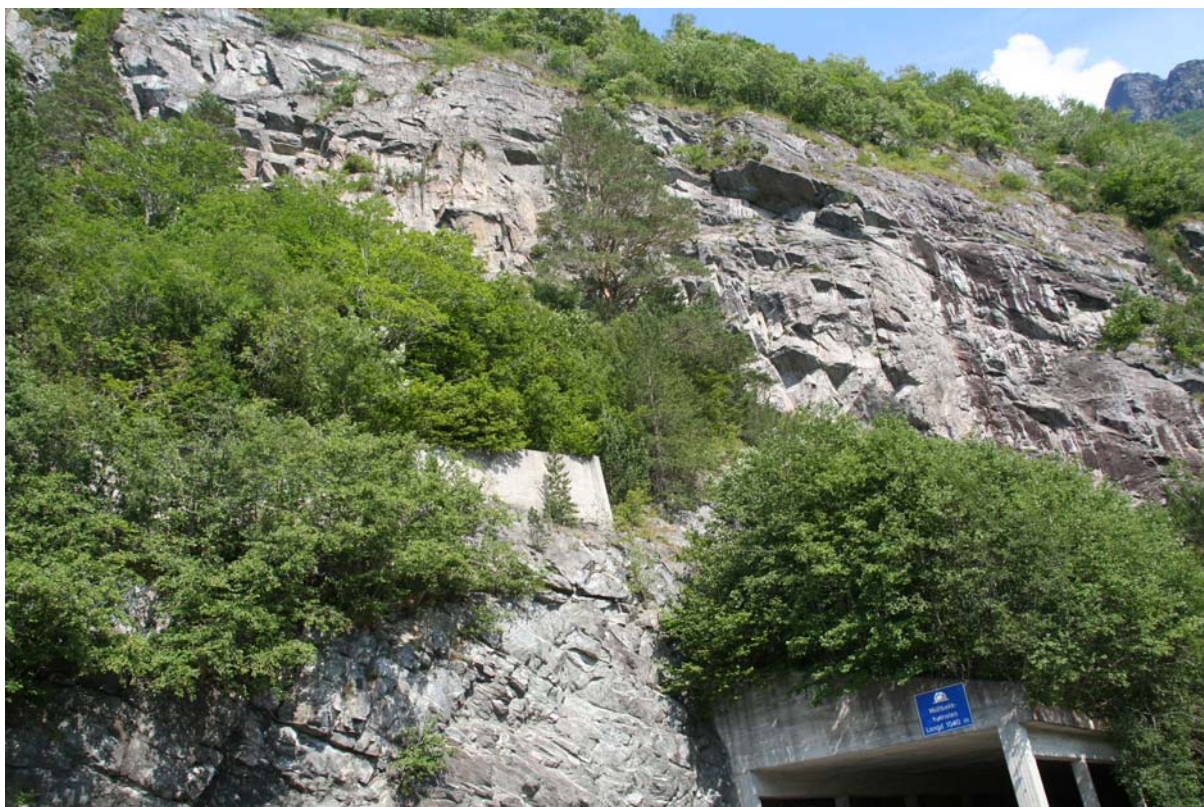
Figur 1: Denne skrenten over det nordre påhugget på Midtbekktunnelen ble rensket av klatrelag fra Betongrenovering.

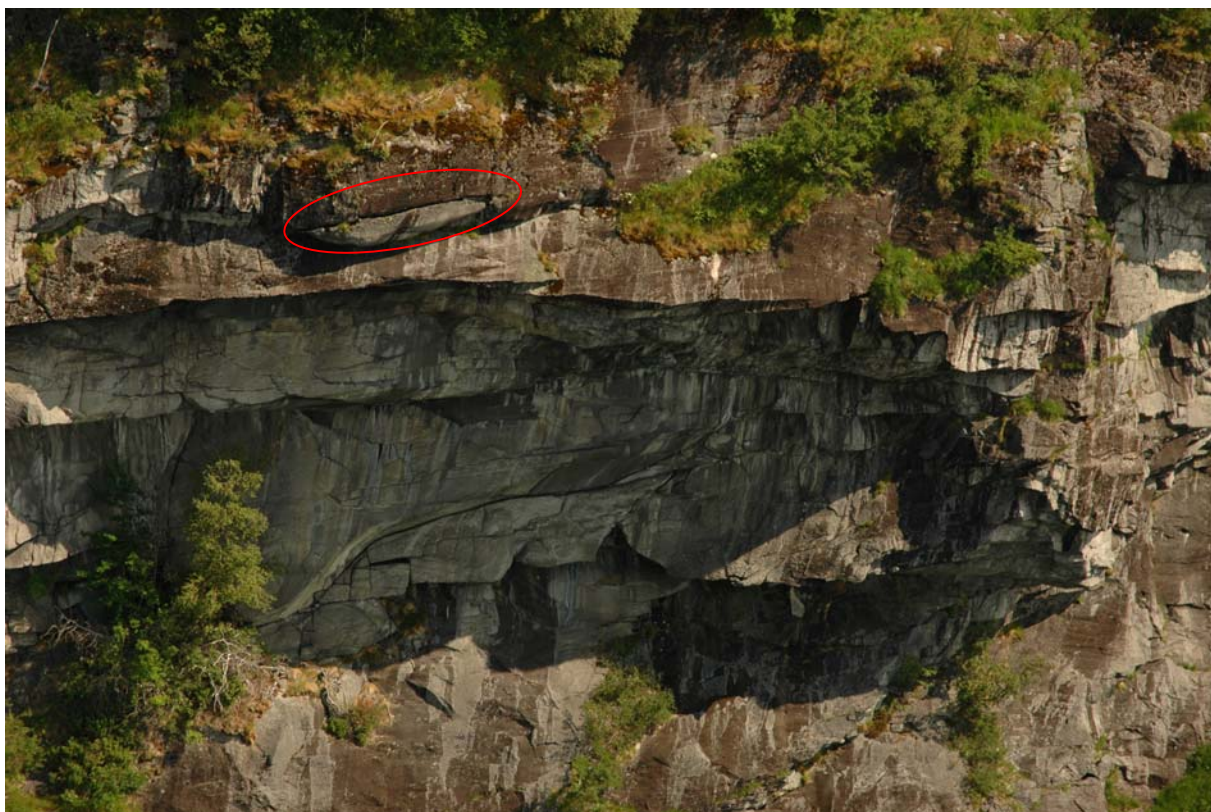
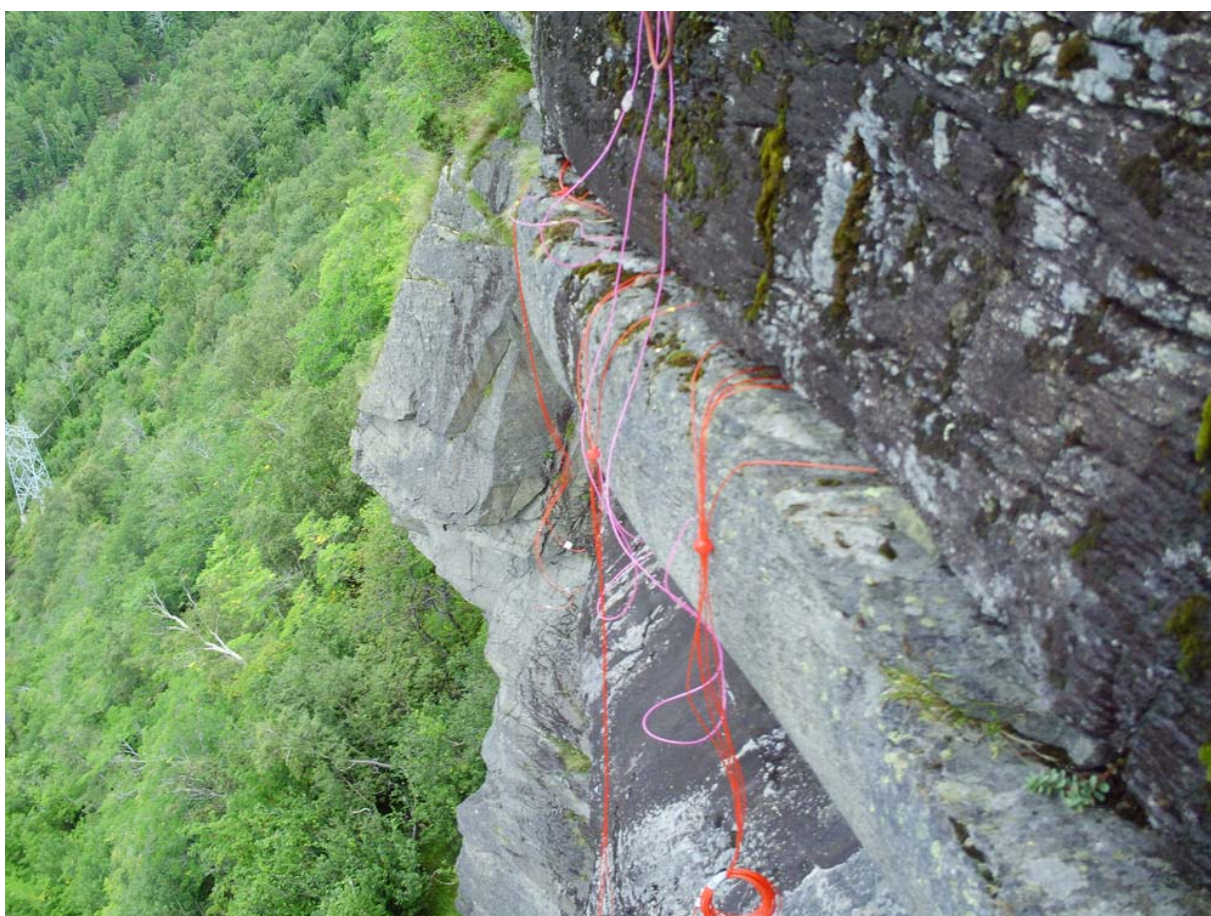
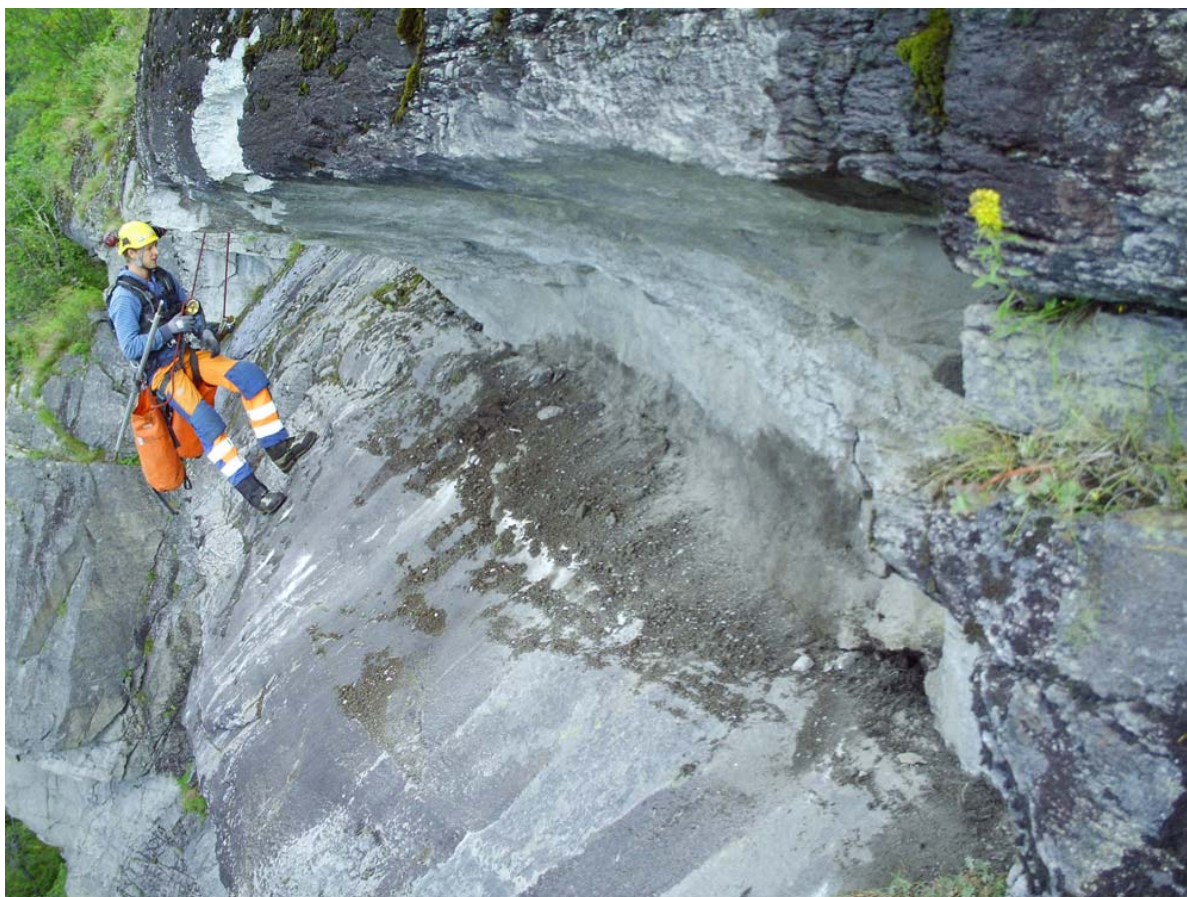
Figur 2: C5-1, før sprengning (foto: Multiconsult)

Figur 3: C5-1, ferdig ladet (foto: Betongrenovering)

Figur 4: C5-1, ferdig utsprengt(foto: Betongrenovering)

Som resultat av inspeksjonen ble blokk C5-1, C5-4, C6-1 og D2-1 sprengt ned. Alle blokkene bortsett fra C6-1 ble ladet så kraftig at de ble delt i små biter som la seg til ro i ura. Dette forhindret skader på veg og kraftlinje. Det var ikke mulig å lade C6-1 like kraftig som de andre, ettersom sprekkene rundt blokka var trange. Denne kom ned ura og traff vegen før den gikk videre ut i fjorden.

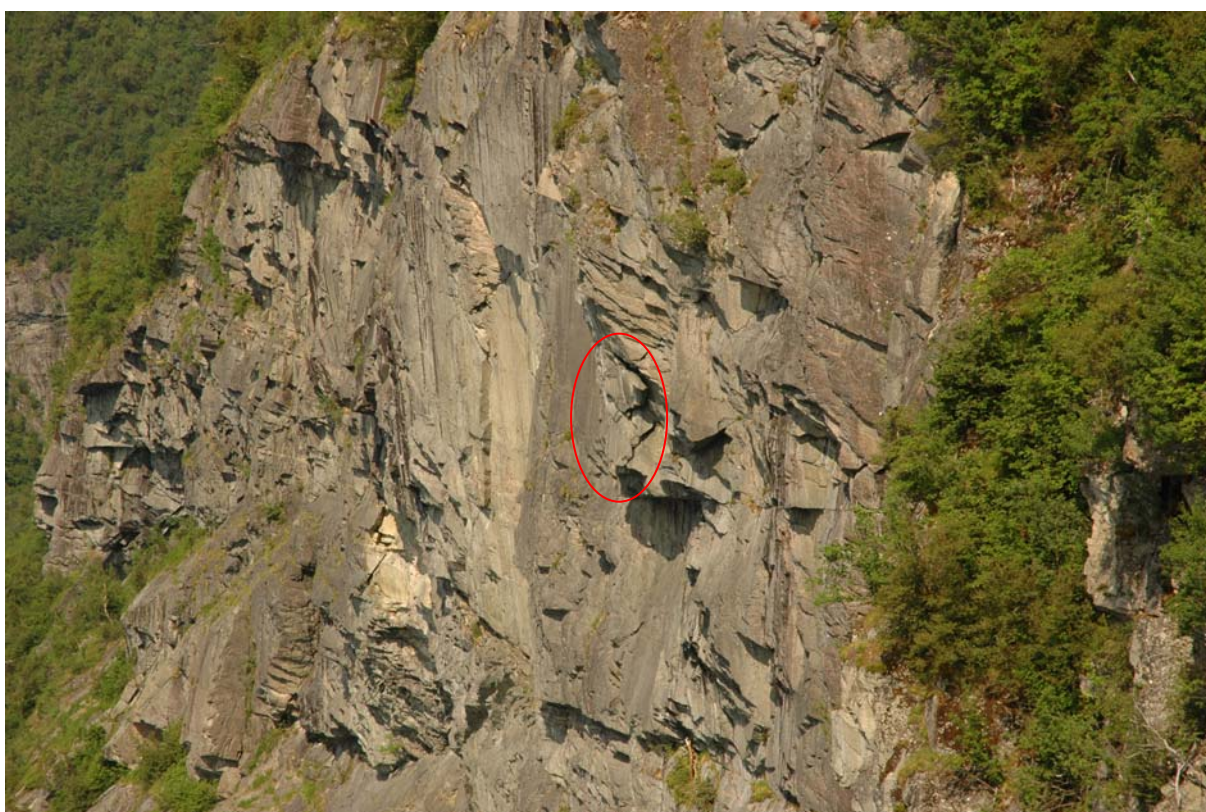
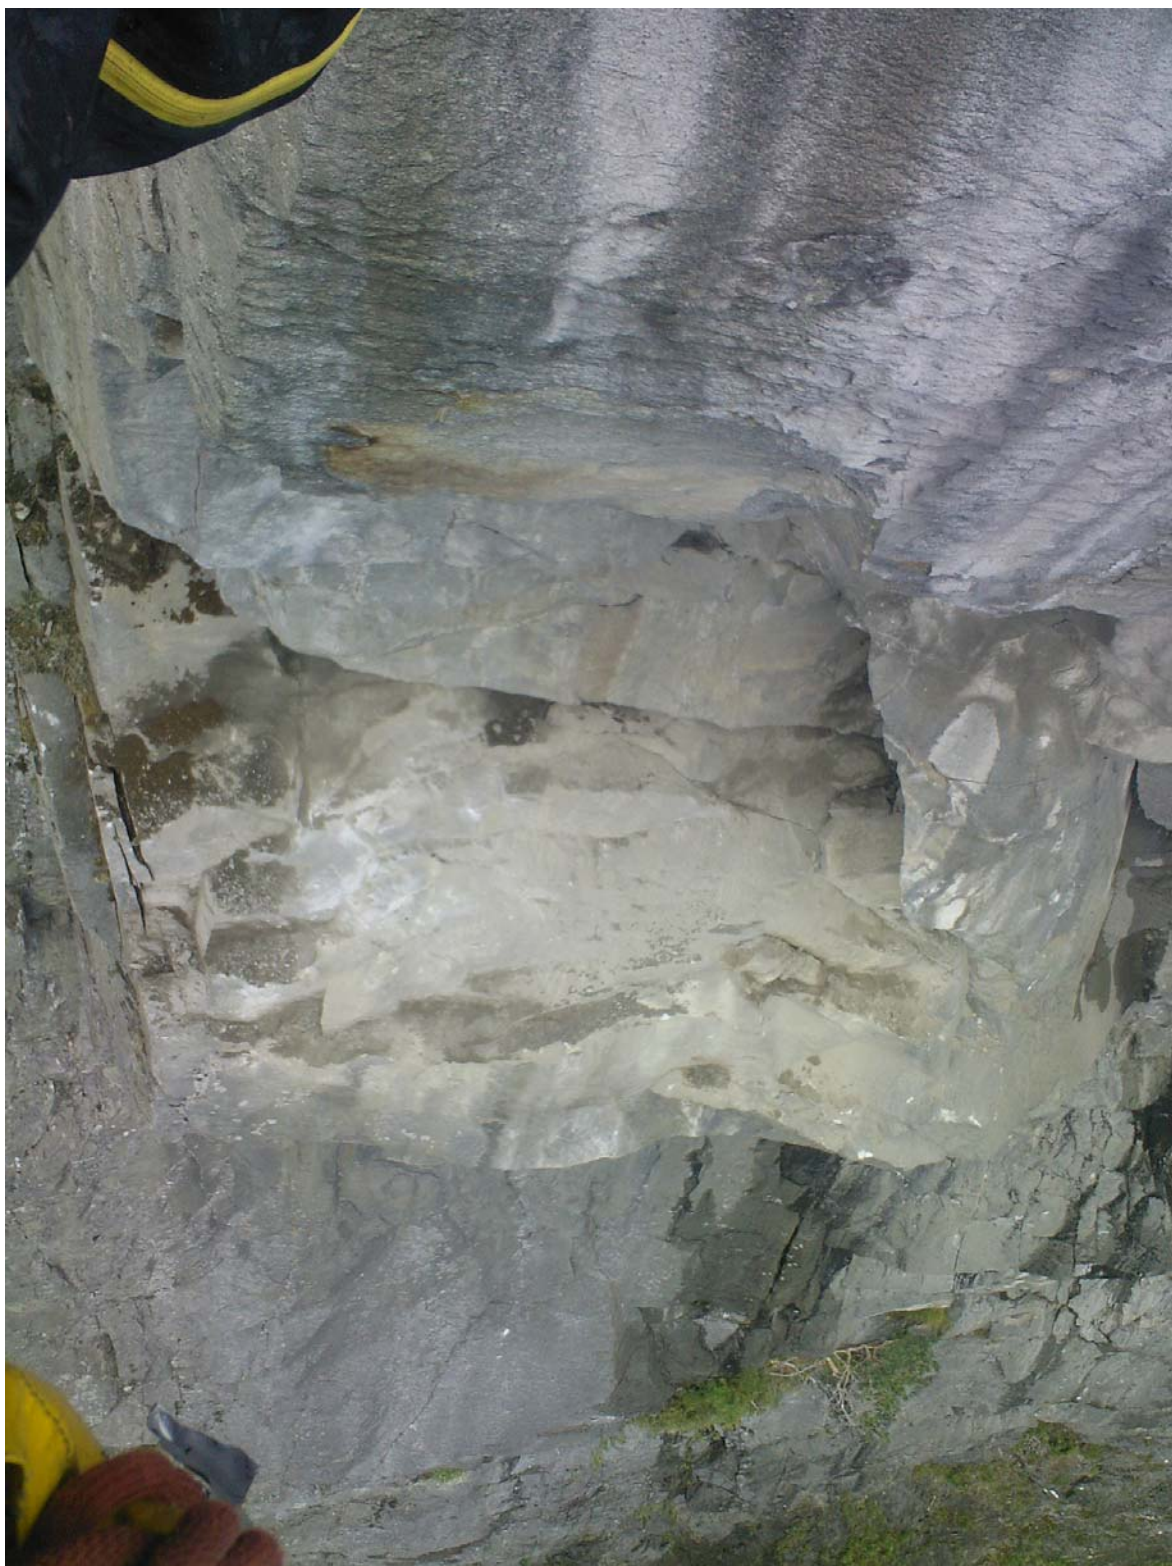
Figur 5: C5-4, før sprengning (foto: Multiconsult)

Figur 6: C5-4, etter sprengning (foto: Betongrenovering)

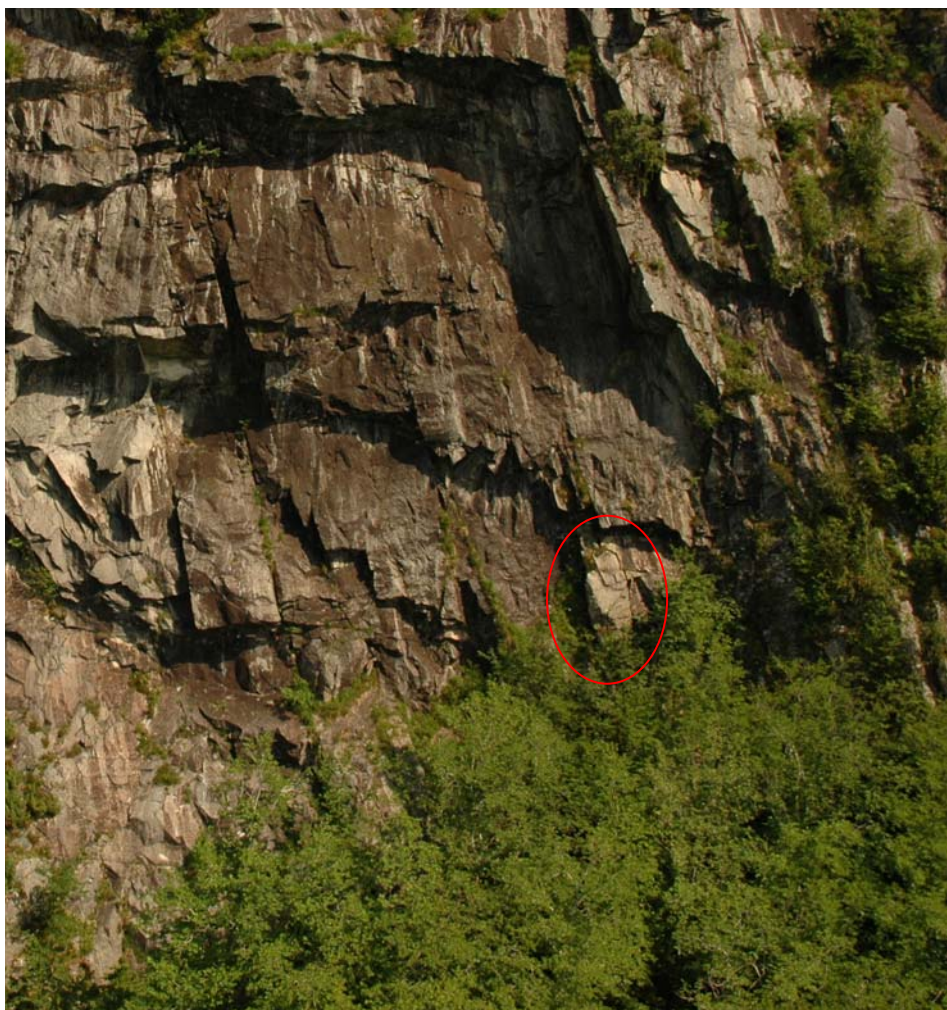
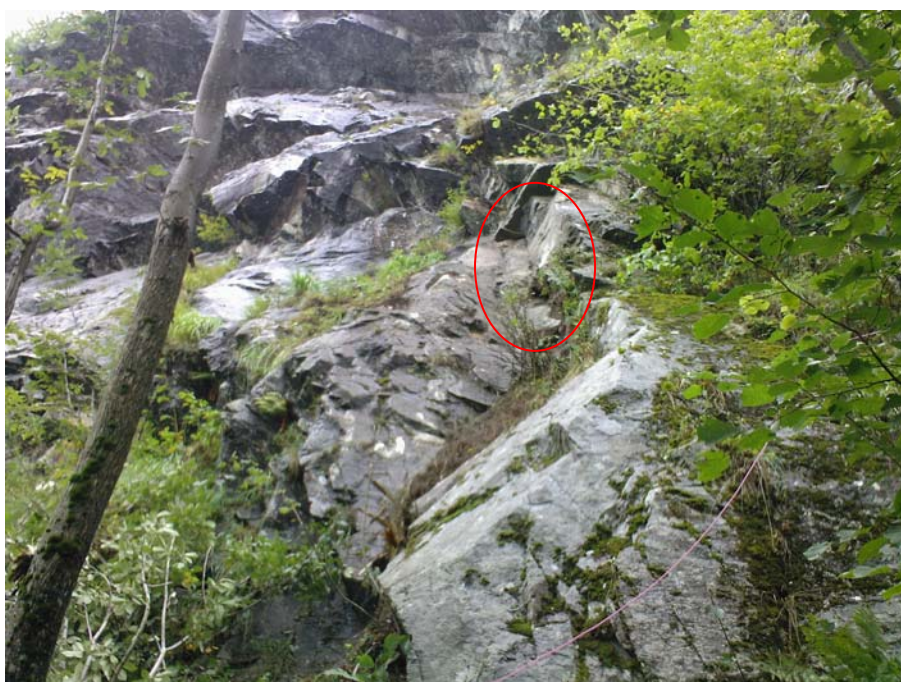
Figur 7: C6-1, før sprengning (foto: Multiconsult)

Figur 8: C6-1, etter sprengning (foto: Betongrenovering)

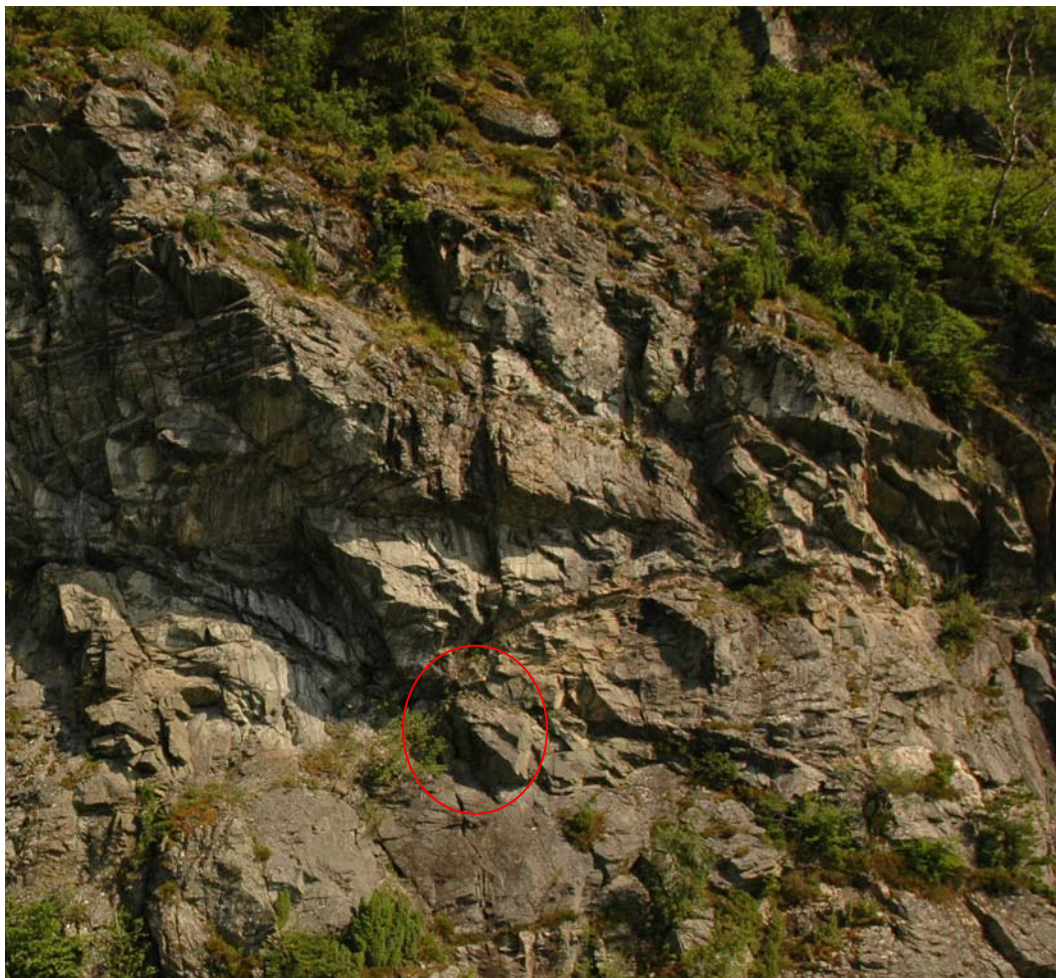
Etter nærmere inspeksjon av C6-4, ble det vurdert at denne ikke var like utsatt som de andre og derfor ikke nødvendig å fjerne før vegen ble åpnet for styrt trafikkavvikling. Men fordi blokken kommer utenfor det forlengede fanggjerdet, kan det allikevel bli aktuelt å ta ned også denne i forbindelse med at monteringsarbeidet starter opp.

Figur 9: C6-4 er inspisert og vurdert, men ikke sprengt ned. Det kan bli aktuelt å ta ned denne i forbindelse med montering av fanggjerdet ettersom blokka kommer utenfor det nye gjerdet (foto: Multiconsult).

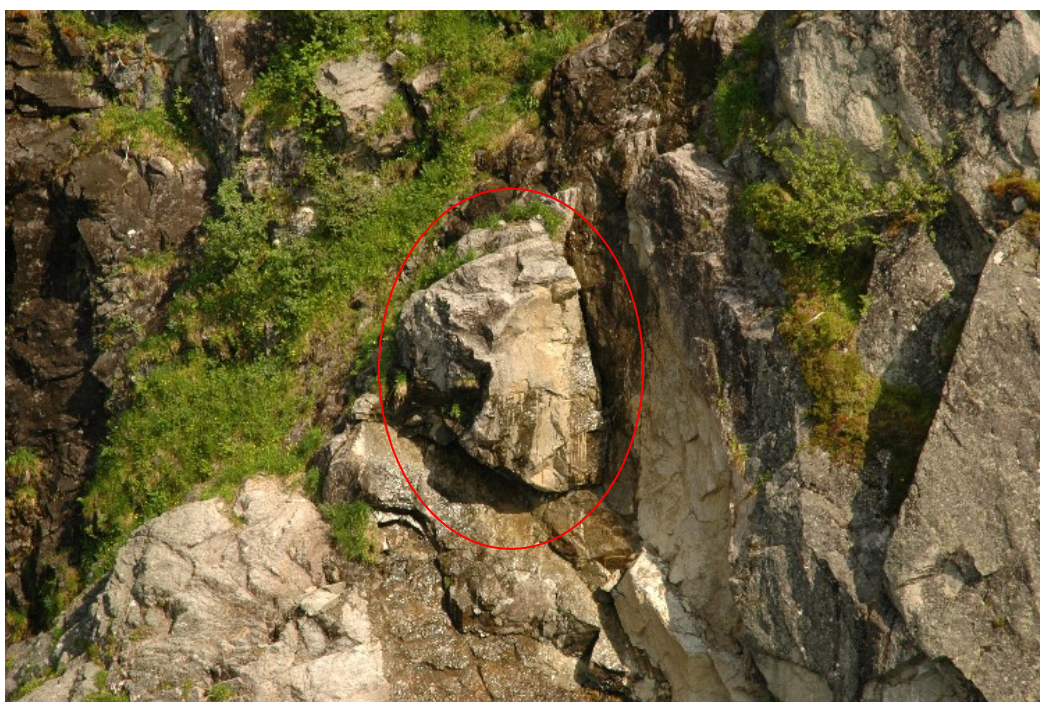
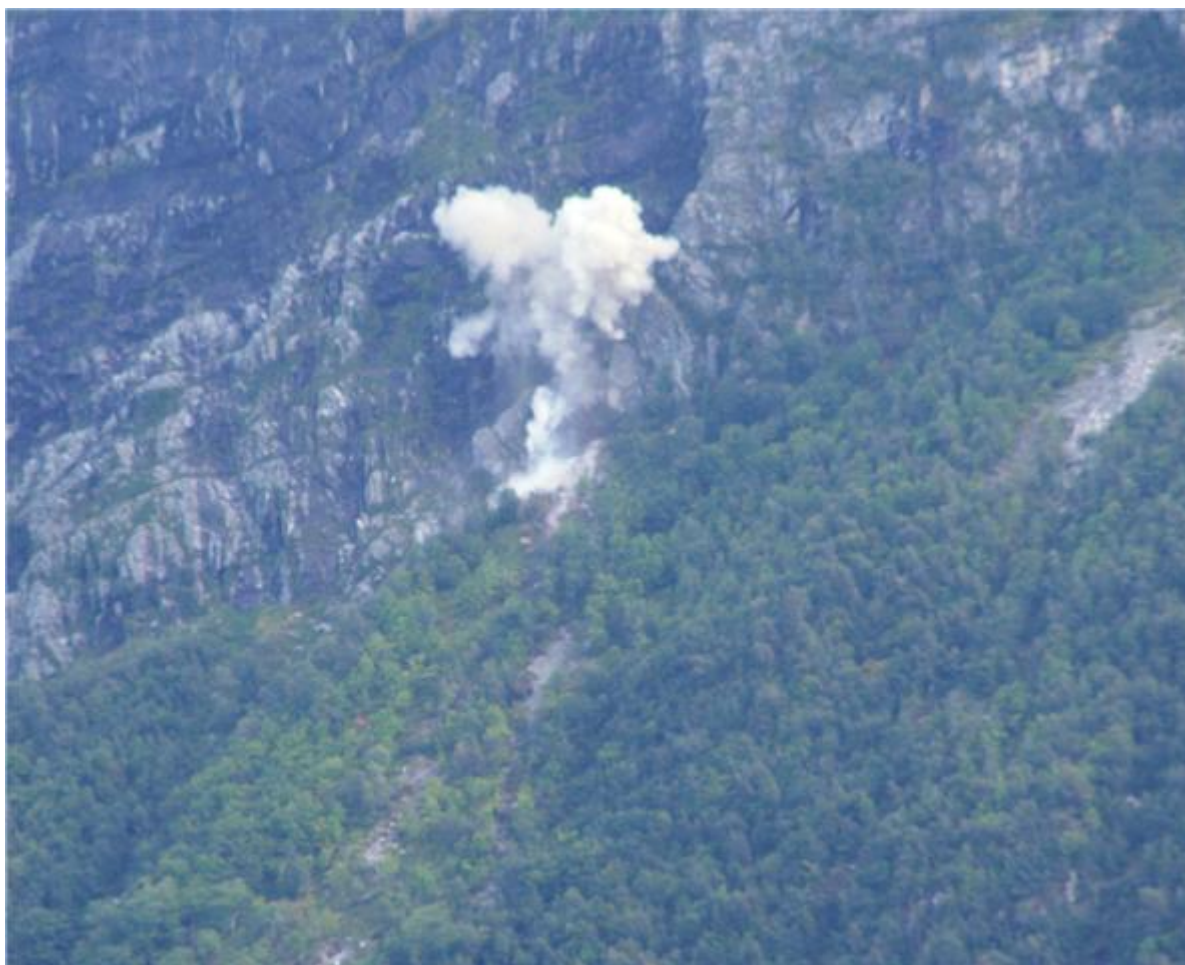
Figur 10: D2-1 før sprengning (foto: Multiconsult)

*Figur 11: D2-1 sprenges. Sprengningen foregikk ca 400 m over fjorden, og den aktuelle blokken delte i små biter som la seg til ro i ura oppunder løsneområdet. (foto: Statens vegvesen)*
