## Statens vegvesen

### NOTAT

| Oppdrag: | Fv. 666 Raudsandtunnelen | | Dok. nr. i Sveis: | | 2010041711-001 |

### **Fv. 666 Raudsandtunnelen Sprekker i sprøytebetong til brannsikring. Vurdere årsak/konsekvenser.**

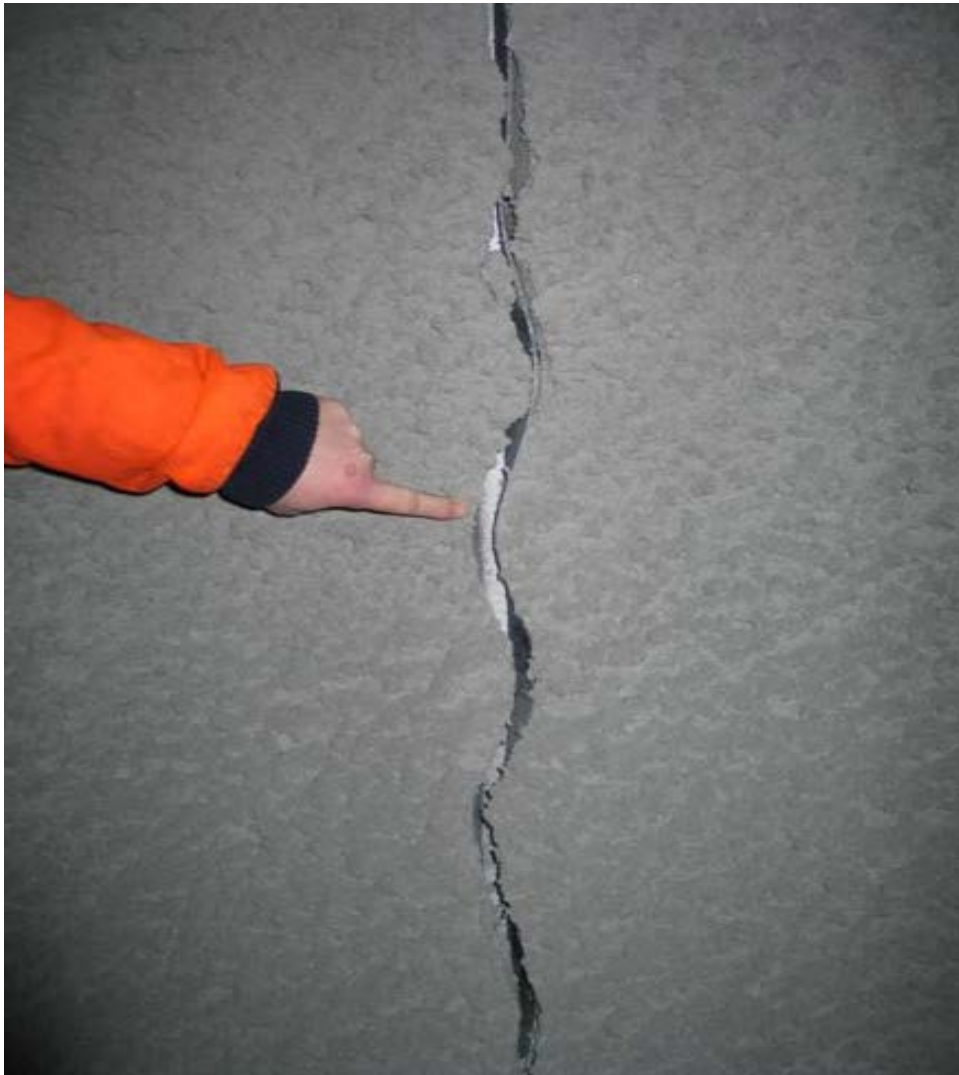
- Ca. 80 m inn finnes sprekk fra grøft til grøft med innlagt membran for planlagt svinnsprekk. Se bilde 1 i vedlegg.
- Ca. 110 m inn finnes riss i høyre side (mot kilometreringen) opp til midt i hengen.

Oppsprekkingen i sprøytebetongen skyldes mest trolig svinn i betongen i herdeprosessen. Noen av sprekkene har så stor sprekkeåpning at membran for ”sprekkeanvisning” kunne ses, mens andre ikke hadde slik ”anvisning”. Den relativt korte avstanden mellom sprekkene, kan skyldes at avstanden mellom ”sprekkeanvisere” er for stor. Dette kan ikke fastslås med sikkerhet. Vanlig avstand mellom slike ”anvisere” er ca. 40 m.

Bilde 1: Sprekk med innlagt membran som  
"rissanviser"

Alle svinnriss/svinnsprekker må fuges med brannsikker fugemasse. Dette er vanligvis en del av kontrakten når det monteres PE-skum med brannsikring av sprøytebetong.

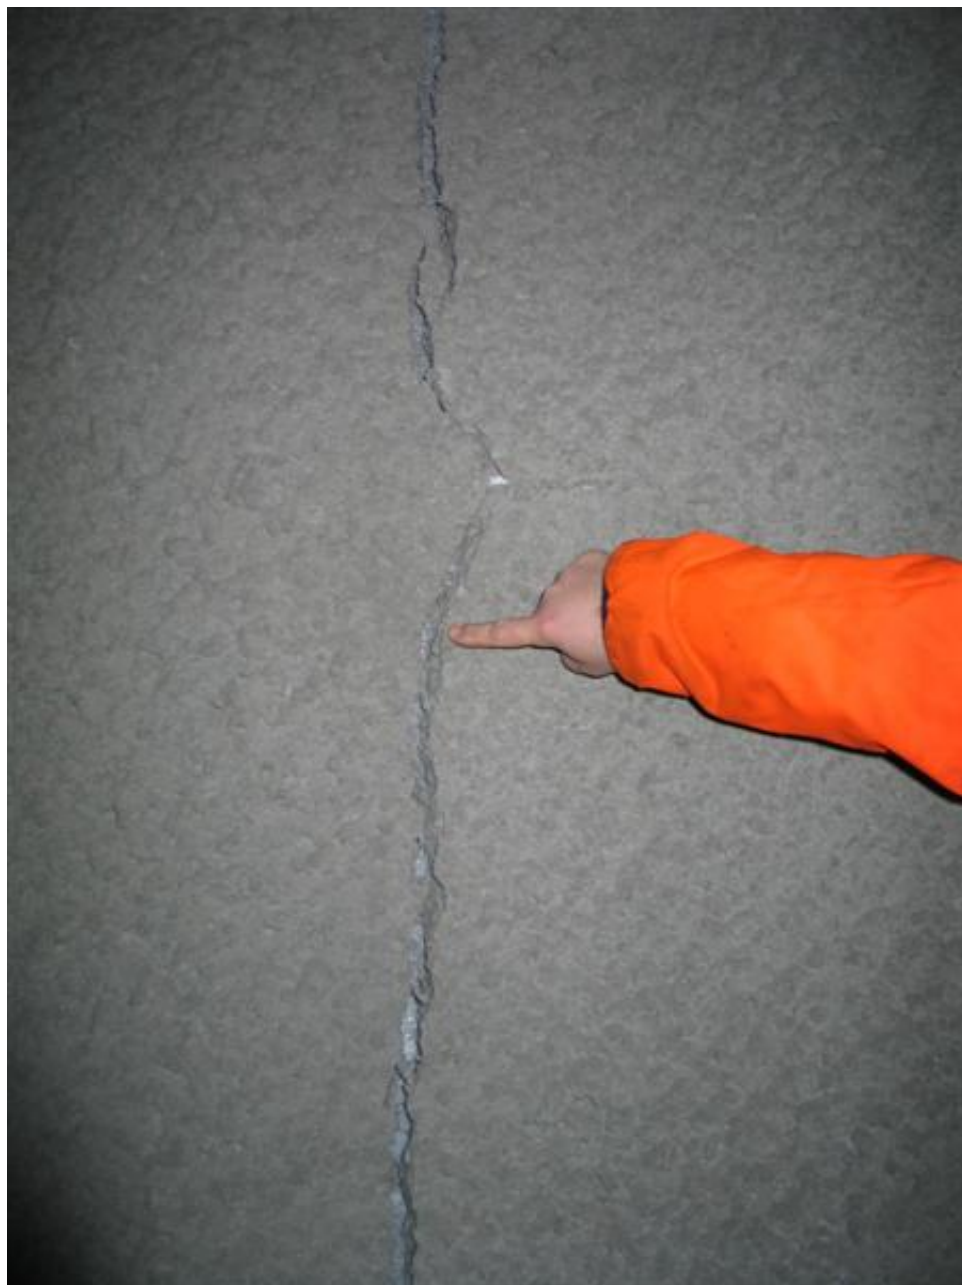
- Ca. 125 m inn finnes sprekk i sprøytebetongen samt i banketten på venstre side. To mindre riss nær hovedsprekk opp i veggen.
- Ca. 135 m inn finnes sprekk med åpning 10 – 20 mm uten innlagt membran for planlagt rissanviser, se bilde 2 i vedlegg. Riss/sprekk i bankett. I hengen er det spor etter litt fukt som indikerer lekkasje i PE-skummet. Ingen isdannelse på befaringstidspunktet.

Bilde 2: Sprekk uten innlagt membran som "rissanviser".
