### NOTAT

| Oppdrag: | Fv. 662 Haukabøtunnelen vestende. | | Dok. nr. i Sveis: | | 2010042956-001 |

### **Fv. 662 Haukabøtunnelen vestende. Nedfall av stein fra forskjæring.**

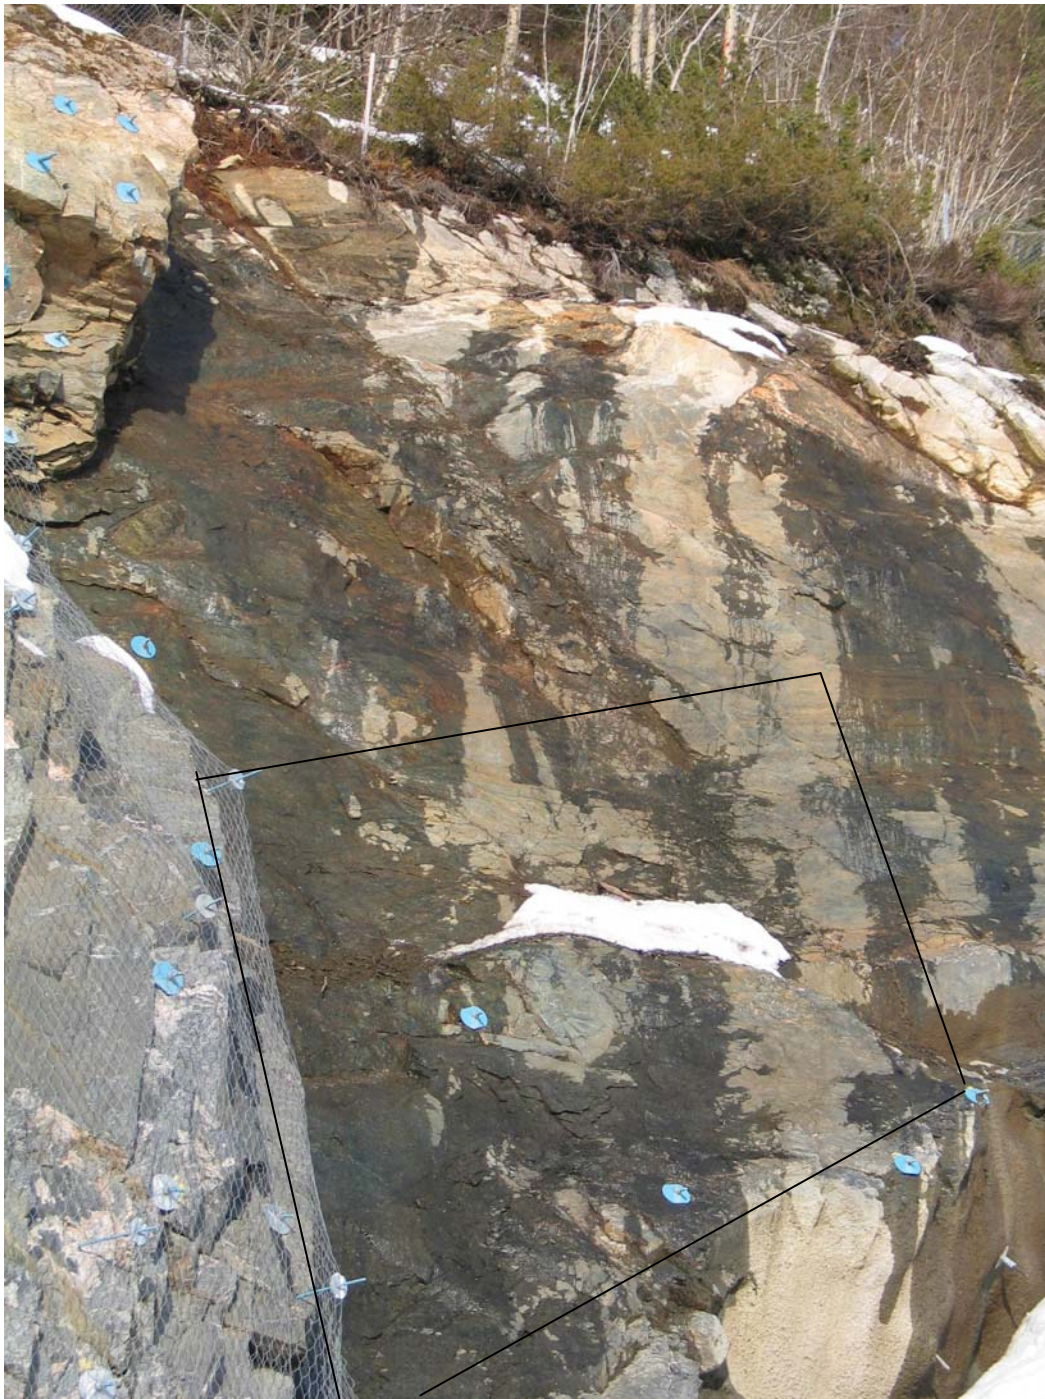
**Bilde 1:** Mulig løsning å montere et "fangnett" fra utstikkende hammer vest for sleppeplanet. Antydnet med svarte streker på bildet.

Nettet kan utformes som et ”fangnett” som spennes fra en utstikkende hammer vest for området som må sikres med nett, se bilde 1. Denne utformingen vil ha begrenset effekt på stein som løsner høgt oppe i forskjæringsveggen og spretter på ujevnheter. Den vil også kunne bli utsatt for snø- og islast slik at den blir deformert over tid.

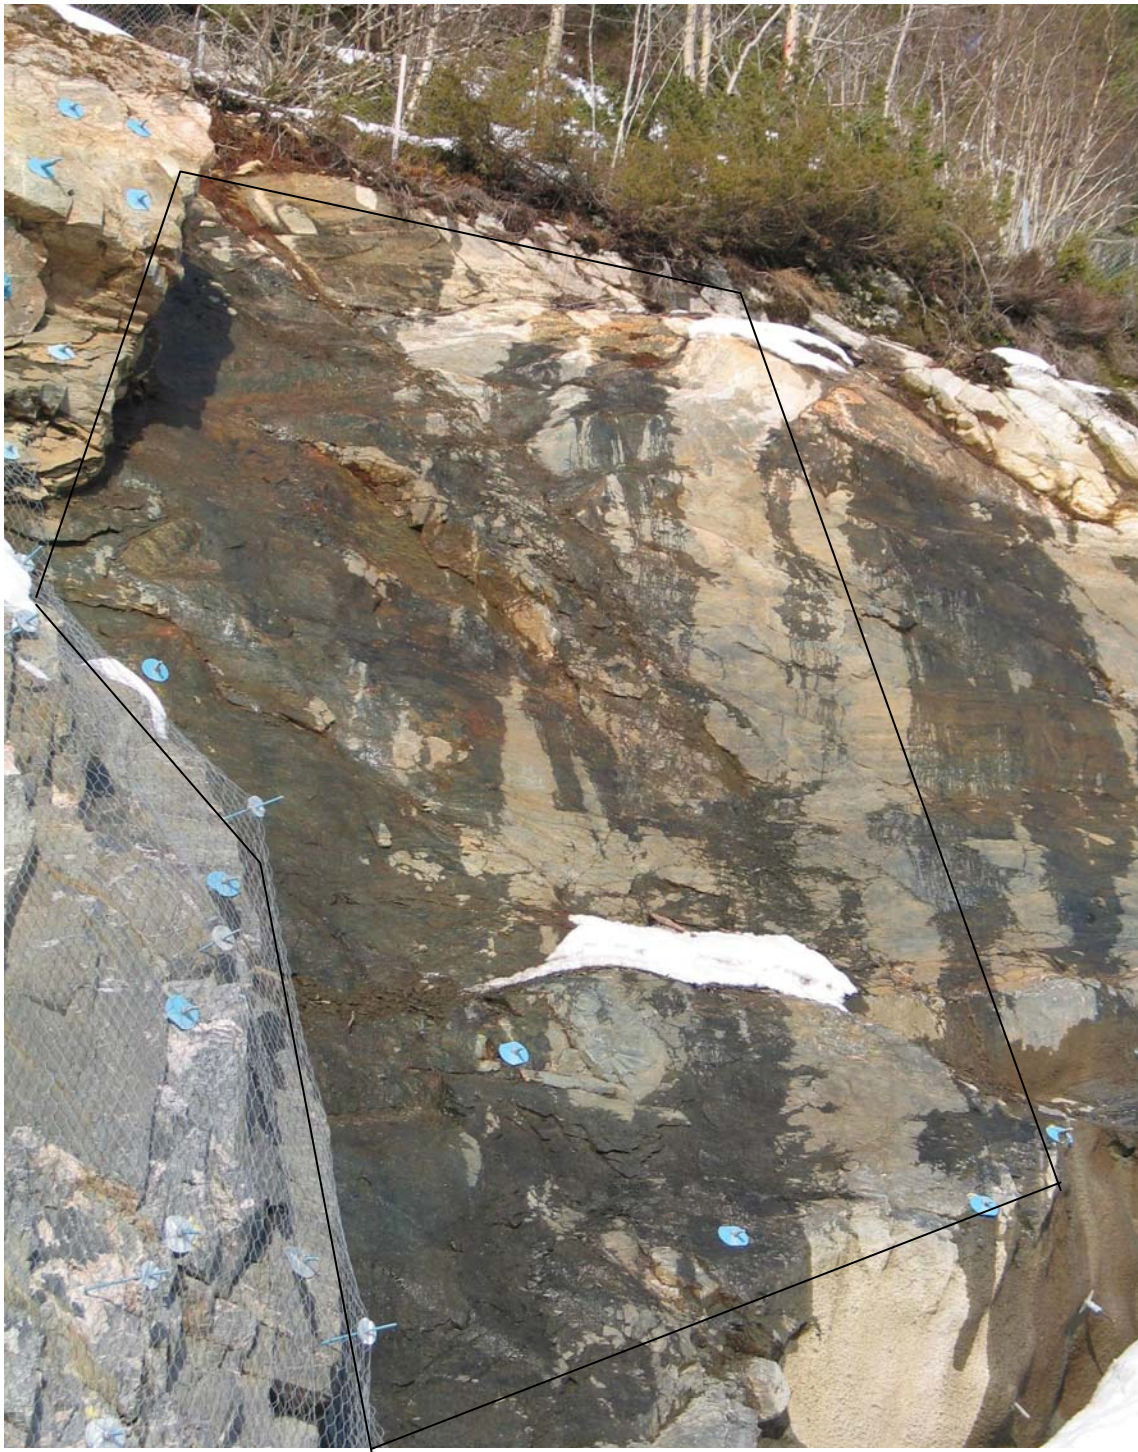
**Bilde 2:** Anbefalt løsning er å montere nett helt opp slik som antydnet med svarte streker på bildet.

Den beste løsningen vurderes å være steinsprangnett montert helt opp til vegetasjonsdekket på toppen av skjæringa, se bilde 2. Toppen av nettet løftes ca. 0,5 m ut fra skjæringsveggen slik at nettet fanger opp det som løsner fra vegetasjonsdekket.

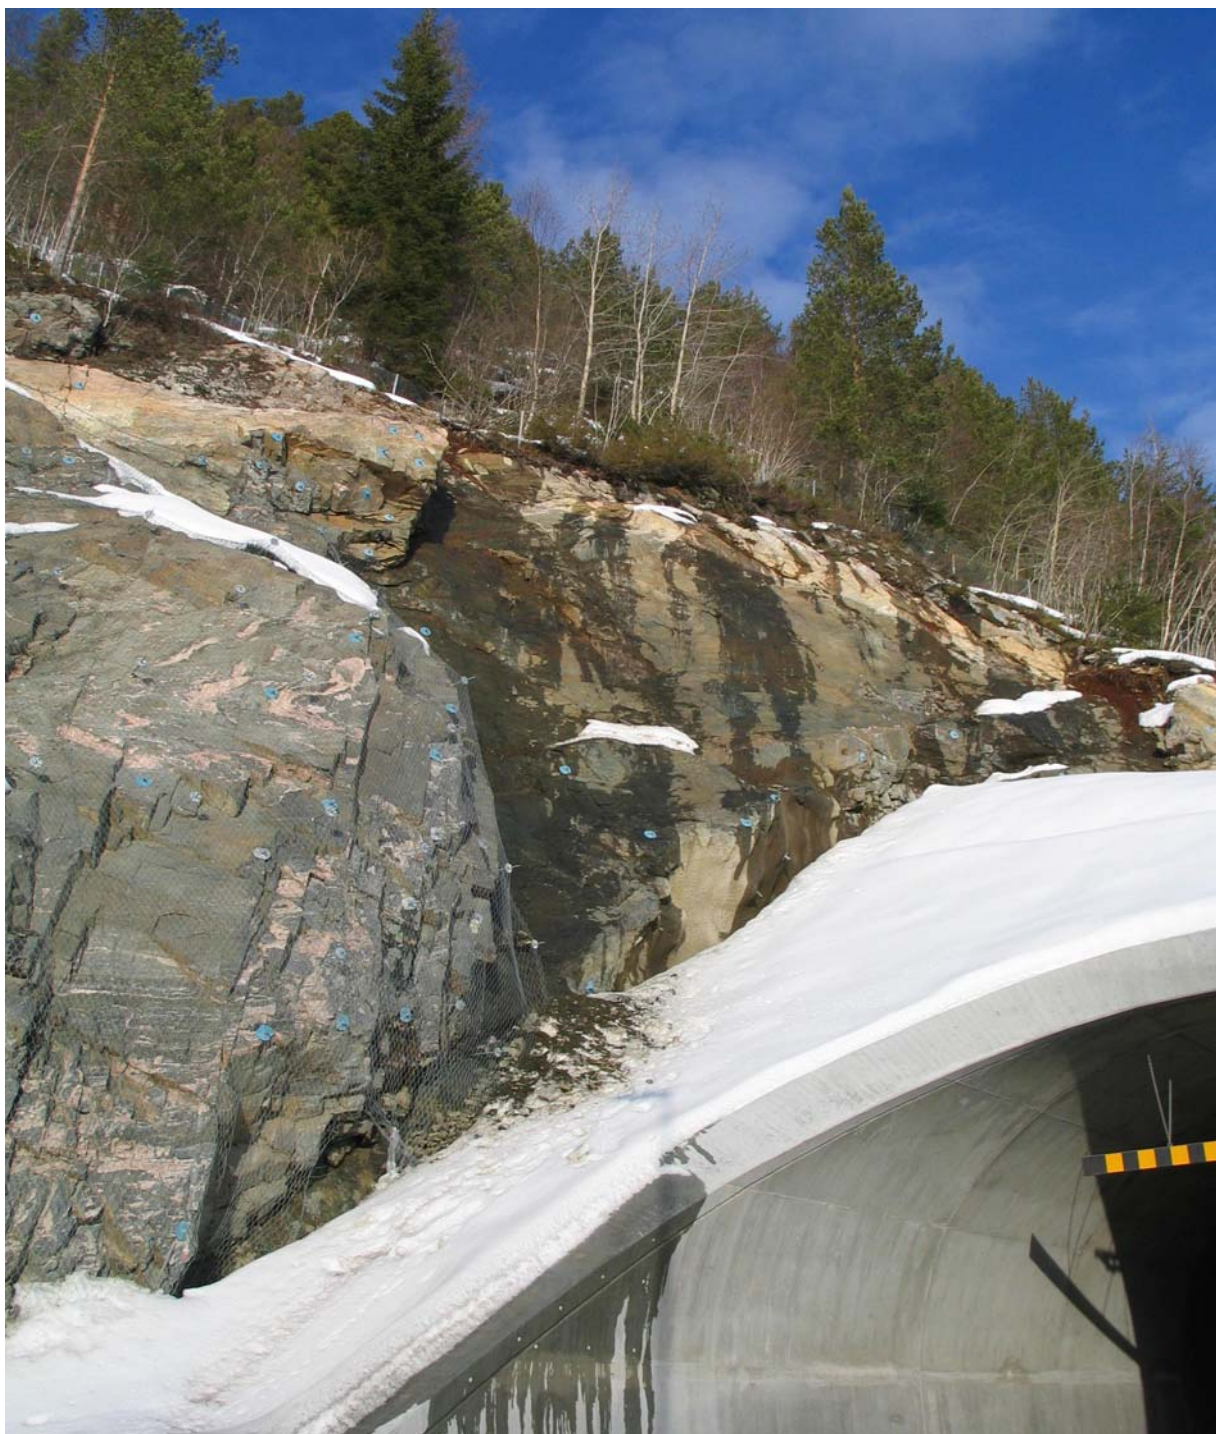
På venstre side sett mot tunnelåpningen er deler av forskjæringa sprengt ut etter ei steil sleppe. Flere steder på sleppeplanet finnes steile sprekker med strøkretning som danner en spiss vinkel med sleppeplanet. Det siger litt vann på disse sprekkene. Der disse sprekkene har utgående i dagen på sleppeplanet, finnes mindre kontursprang der frostsprengning får gode arbeidsvilkår

for å bryte løs mindre steiner. I perioder med frost om natta og soloppvarming om dagen, er det økt risiko for at stein løsner. Frosten arbeider også i humuslaget på toppen av skjæringa slik at jord og småstein kan løsne. Volumet som har rast ned, vurderes til maks 20 liter jord og småstein.

Tunnelportalen når så langt ut som skjæringsveggen er sprengt etter sleppeplanet, men da portalen og sidearealet er fylt opp med tilbakefyllingsmasser og snø, ruller stein ned på veggen. Stein som løsner oppe i skjæringsveggen vil også kunne sprette på ujevnheter og slik kunne hoppe direkte ned på veggen ved portalenden.

**Bilde 3:** Skjæringsveggen og nedraste masser ved vestre portal på Haukabøtunnelen.

En grundig rensk vil kunne bedre sikkerheten en kortere periode. Permanent sikring bør i tillegg utføres med steinsprangnett etter at området er rensket og eventuelt supplert med sikringsbolter.
