## Statens vegvesen

### NOTAT

| Oppdrag: | <b>Fv. 65 Surnadal – løst fjell i bergskjæring ved Bele<br/>Forslag til stabilitetssikring</b> | | Dok. nr. i Sveis: | <b>2012015443-002</b> | |

### Fv. 65 Surnadal – løst fjell i bergskjæring ved Bele Forslag til stabilitetssikring

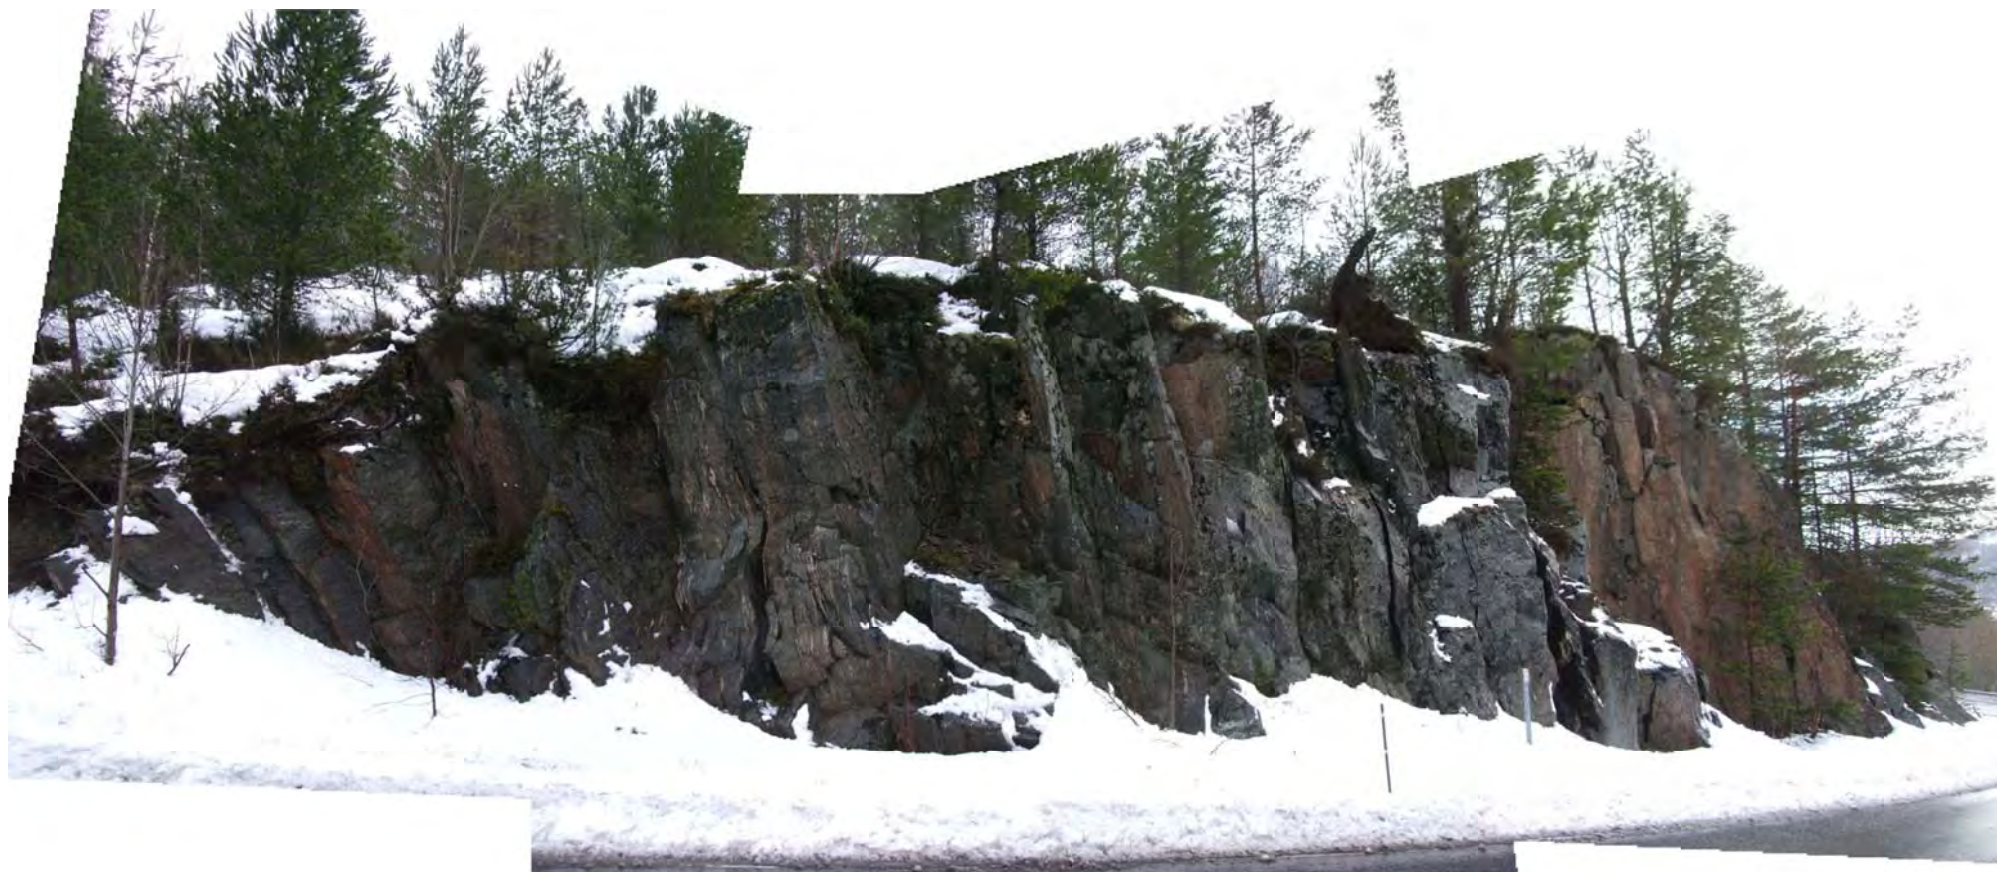
Bilde 1: Sett mot øst

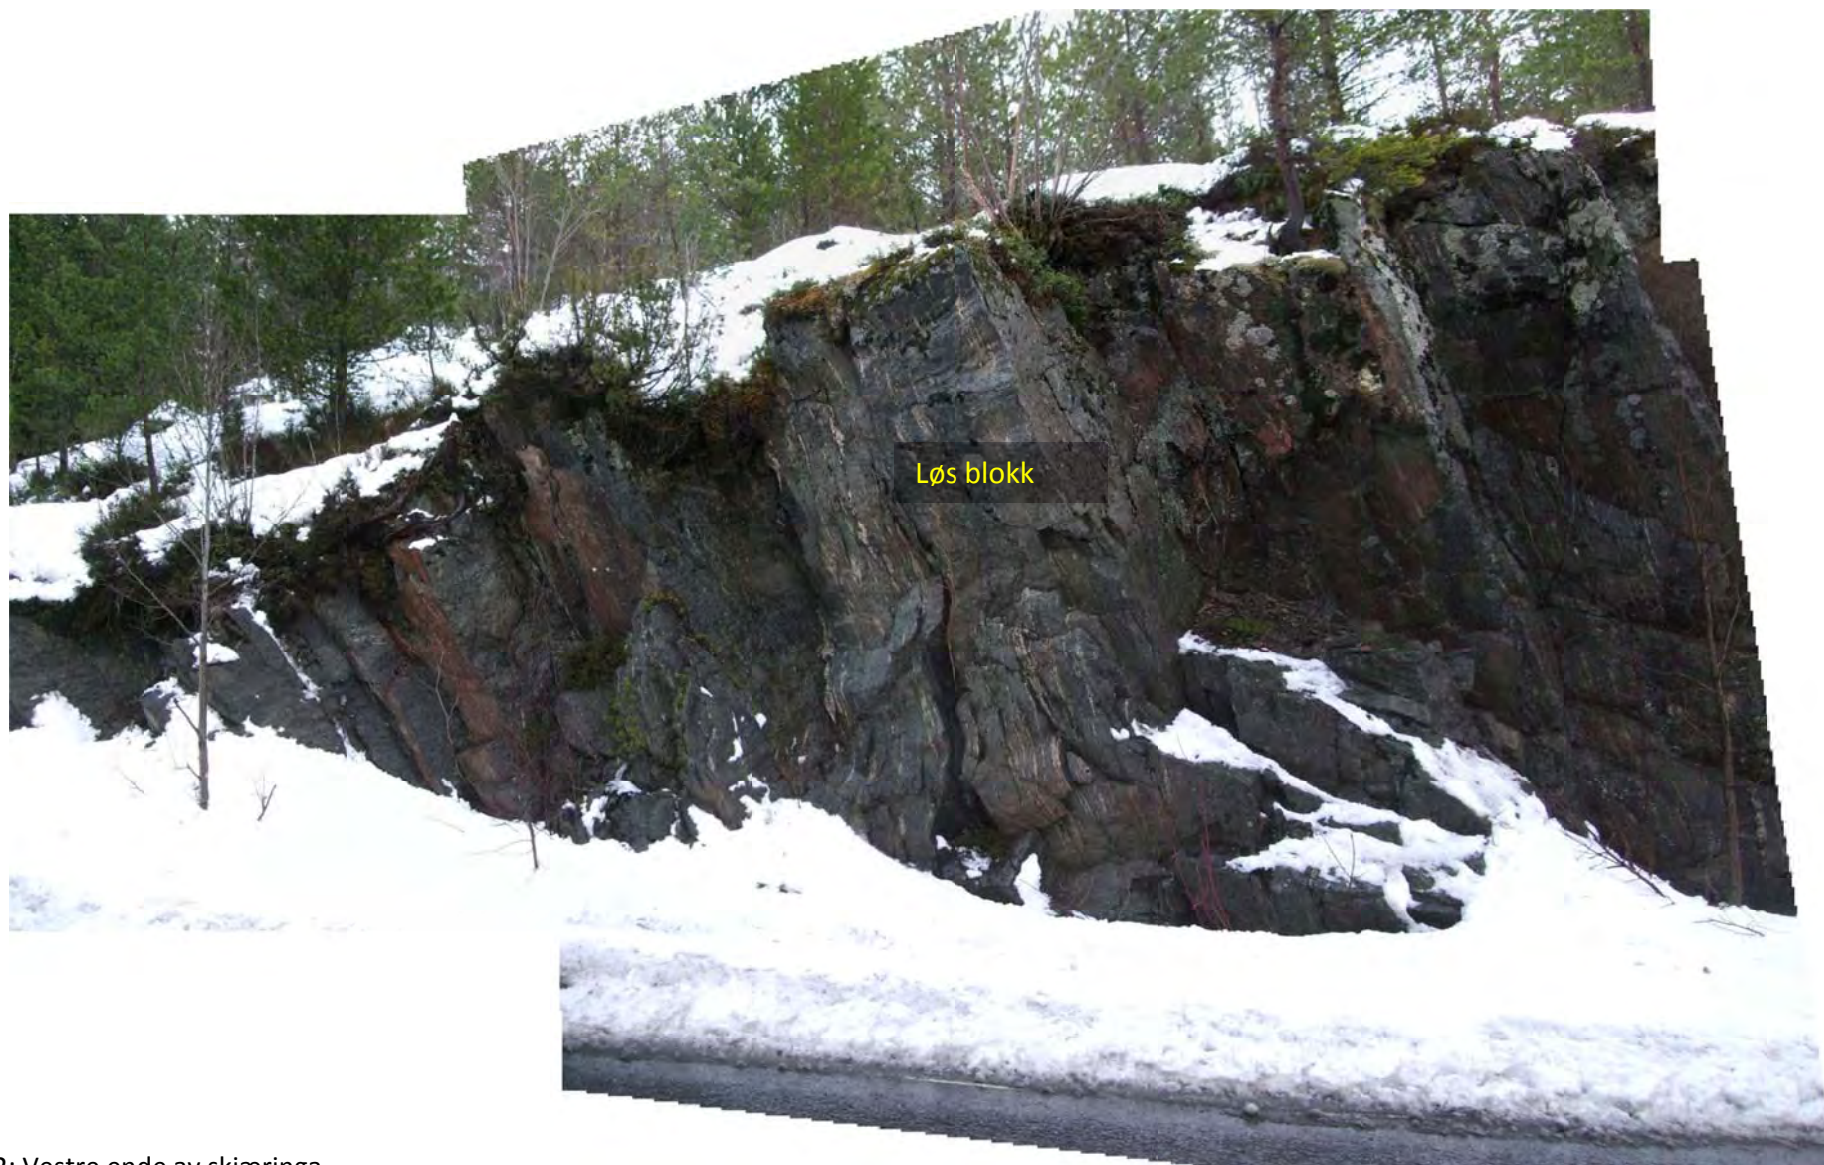
Bilde 2: Vestre ende av skjæringa

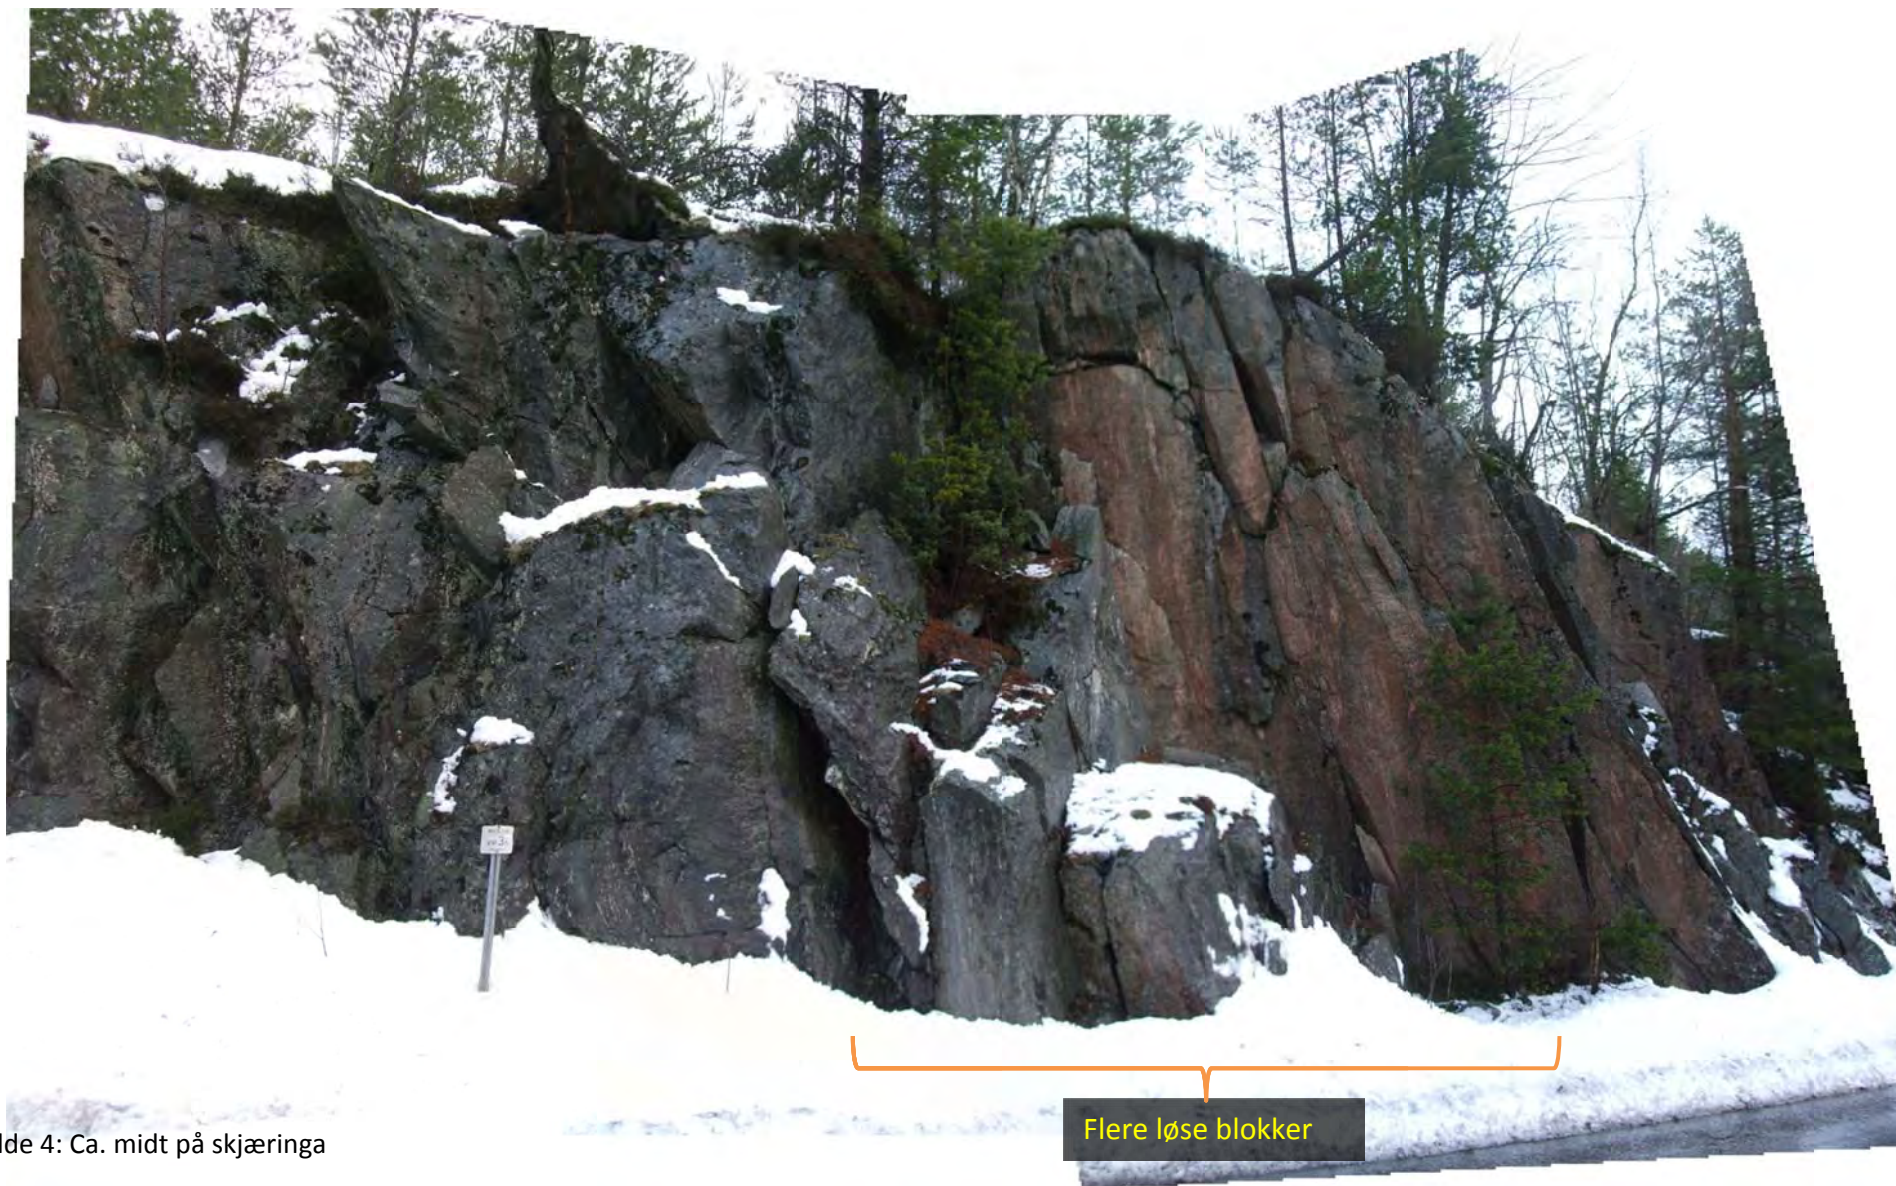
Bilde 4: Ca. midt på skjæringa

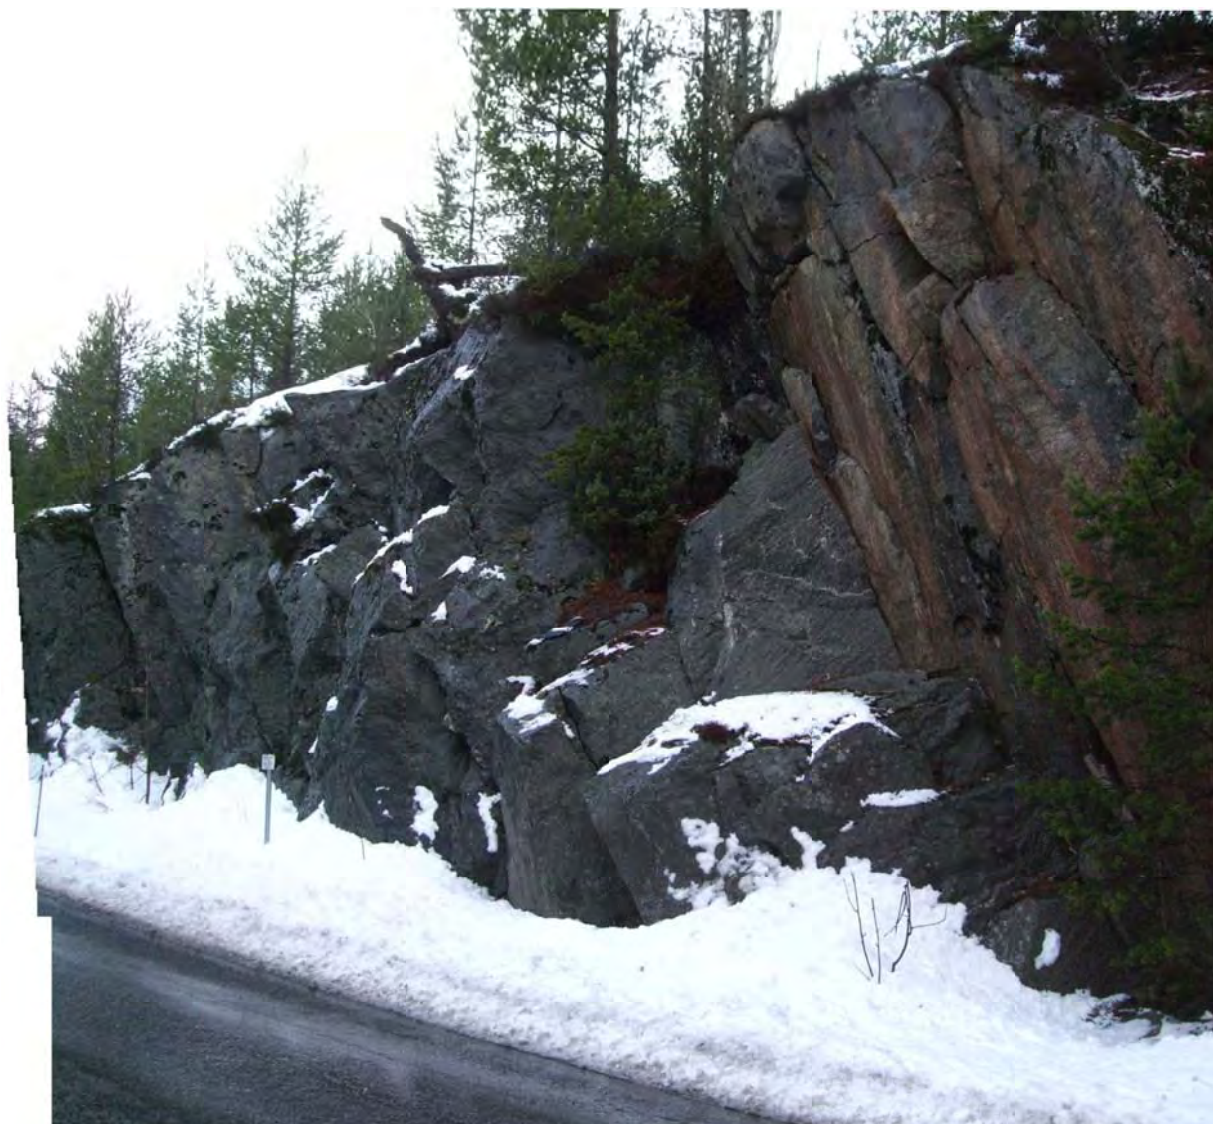
Kombinasjonen av sprekkesystemene har noen steder avløst blokker med dårlig stabilitet, hvor det har foregått deformasjoner som vises i form av åpne sprekker. Vann i sprekke og frostsprengning har ført til at sprekke har åpnet seg ytterligere. Det er først og fremst utvelting av blokker mot vegen som vil være “mekanismen” ved eventuelle steinsprang

Bilde 5: Samme område med løse blokker som vist på forrige bilde

Skjæringa bør sikres ved rensk og påfølgende bolting. Det innledende renskearbeidet bør gjennomføres som maskinrensk evt. ved hjelp av luftpute (gummipute som plasseres i åpen sprekke og fylles med pressluft). Deretter gjennomføres spettrensk i hele skjæringa. Sannsynligvis må det også felles noen trær. Til slutt utføres spredt bolting av blokker som vil kunne løsne på lengre sikt. Boltemengden anslås til ca. 25 stk. Det kan her anvendes endeforankrede bolter, hovedsakelig med lengde 3 m, men også et lite antall 4 m lange bolter kan bli nødvendig.

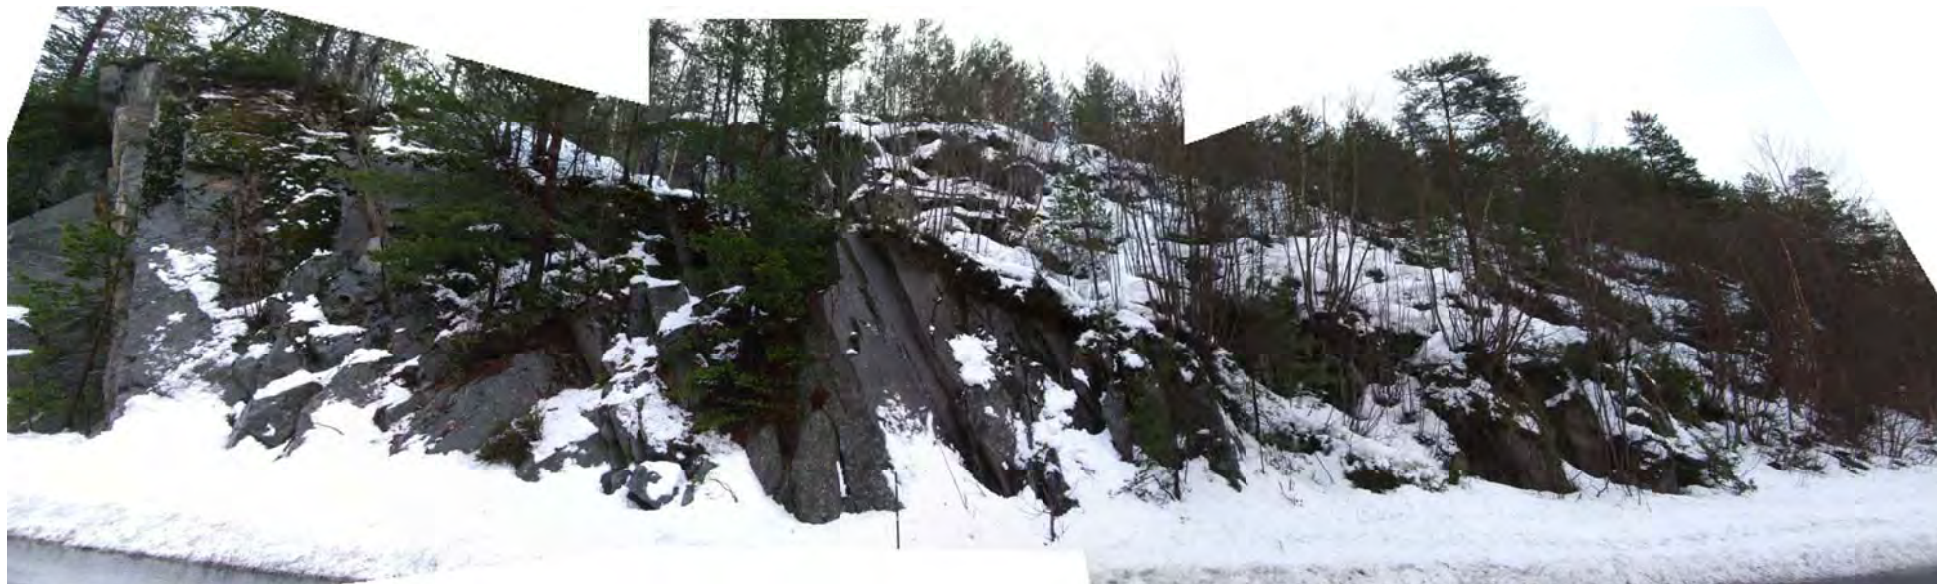
Bilde 7: Østre del av skjæringa

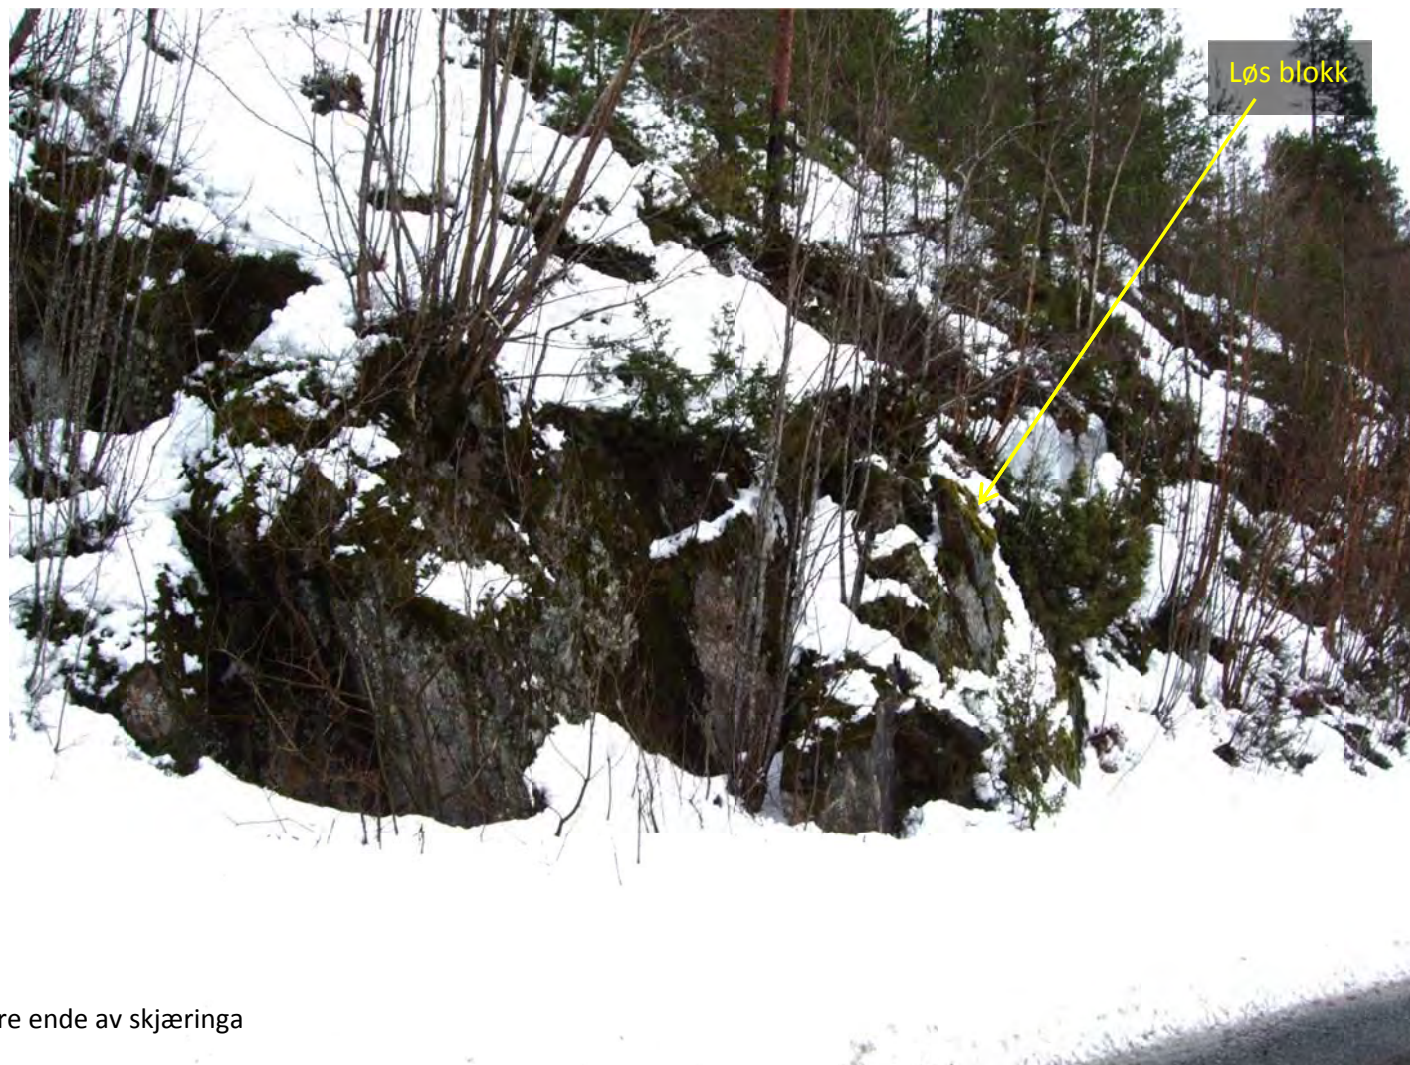
Bilde 8: Nærbilde fra østre ende av skjæringa
