### NOTAT

| Oppdrag: | <b>Fv. 63 Mur i øvre Uragjerdet</b> | Dok. nr. i Sveis: | <b>2012122296-2</b> |

### Fv. 63 hp 1, mur i øvre Uragjerdet

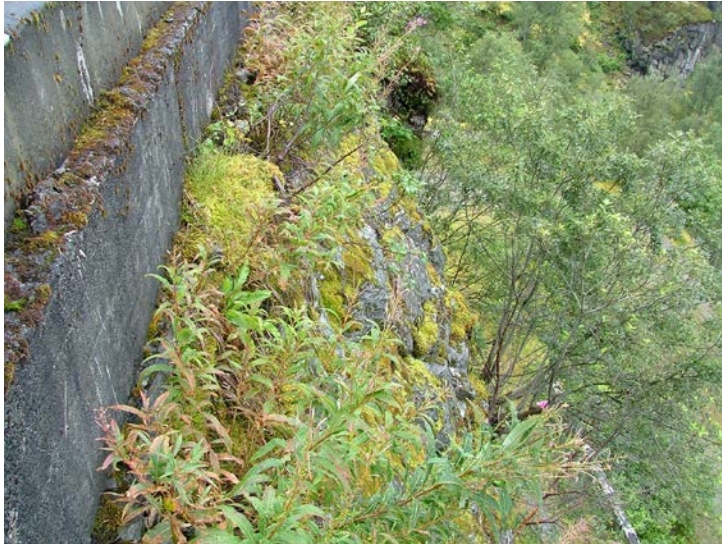
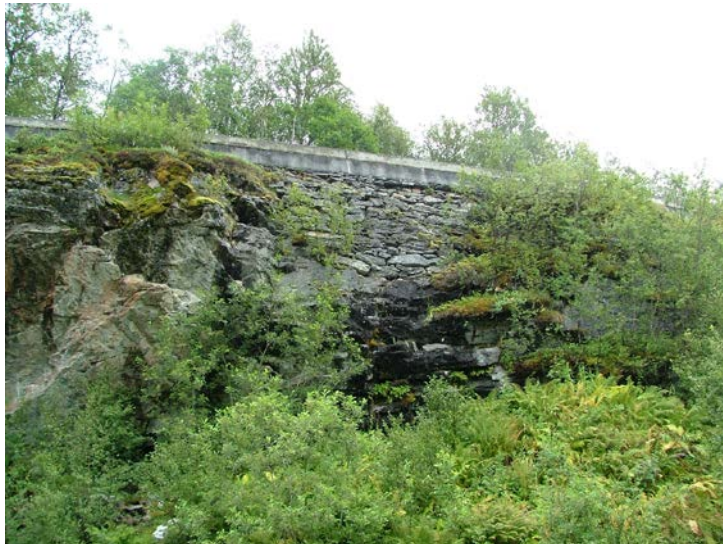
Om lag km 12,84 er det ei setning i ytre køyrefelt som vart lappa med asfalt i fjor. Ved setninga er det sprekk i betongrekkverket og muren under har ein kraftig kul. Total høgdeskilnad mellom fv. 63 og den gamle vegen under, er om lag 9 m. Den nedre delen er steilt berg. Det er inga hylle i overgangen mellom berg og tørrmur. Tørrmuren står heilt ut på kanten.

På problempartiet ligg vegen i utkurve og det er 4 – 5 m høg bergskjering på innsida av vegen. Bak skjeringstoppen er det moderat terrenghelling (1:3,5 til 1:2,5). Det blir derfor foreslått flytte vegen inn. På vedlagt kart er det skissert ein indre vegkant med radius 125 m. Eksisterande kurve har radius på ca. 100 m.

Utsprenging av bergskjeringa må skje i så små salvar at stein ikkje blir kasta ut mot rekkverket og ytre vegkant.

Langs ny ytre vegkant må ein setje opp rekkverk slik at trafikken ikkje kan gå ut på eksisterande kant.

Vegstrekinga er verna, og innflytting av vegen er sannsynlegvis det mest skånsomme tiltaket som kan gjerast for å sikre vegen og trafikken. Det blir ingen inngrep i eksisterande murar. Den nye bergskjeringa blir ikkje særleg høgare enn den gamle. Det er fuktig i skjeringa og ny bergoverflate vil fort bli mosegrodd.

Dersom innflytting av vegen ikkje kan skje innan eit par år, blir det tilrådd laserscanning eksisterande murar kvar haust og vår for kontrollere om det er utvikling. Før eventuell scanning, må ein fjerne sikthindrande vegetasjon. Sannsynlegvis er det gunstigast å stille opp instrument ved den nedste slyngen i Uragjerdet.

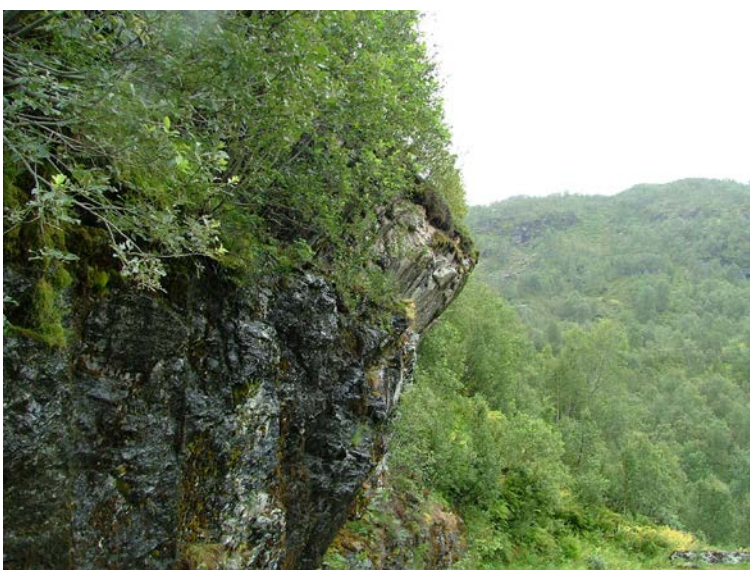
Litt lengre oppe langs fylkesvegen, er det ein svært steil tørrmur der det er brukt liten stein. Det ser ut til at betongrekkverket er pressa litt ut og har teke med seg øvste steinrada. Også her fluktar muren med bergoverflata nedanfor.
