Oppdrag:	<b>Fv 661 Nedfall fra bergskjæring ved Skodje</b>	Dok. nr. i Sveis:	<b>2014014482-1</b>				
Oppdragsgiver:	<b>Statens vegvesen Region midt Driftsseksjonen MR</b>	Dato:	<b>02.02.2014</b>				
Planfase:	<b>Drift</b>	Arkivkode:	-	Ant. vedlegg:	<b>0</b>		
Kommune:	<b>Skodje</b>	Vegnr.:	<b>Fv 661</b>	HP:	<b>50</b>	Km:	<b>5,896</b>
UTM 33 ref.:	<b>69675Ø 6958335N</b>	EUREF 89		Geoteknisk kategori:	2		
Utarbeidet av:	<b>Halgeir Dahle</b>	Sign.:	<i>Halgeir Dahle</i>				
Kontrollert av:	<b>Christine Grob</b>	Sign.:	<i>Christine Grob</i>

## FV661-HP50-KM 5,896-KVERNHUSHAMMAREN

### STABILITETSVURDERING AV BERGSKJÆRING OG FORSLAG TIL SIKRING

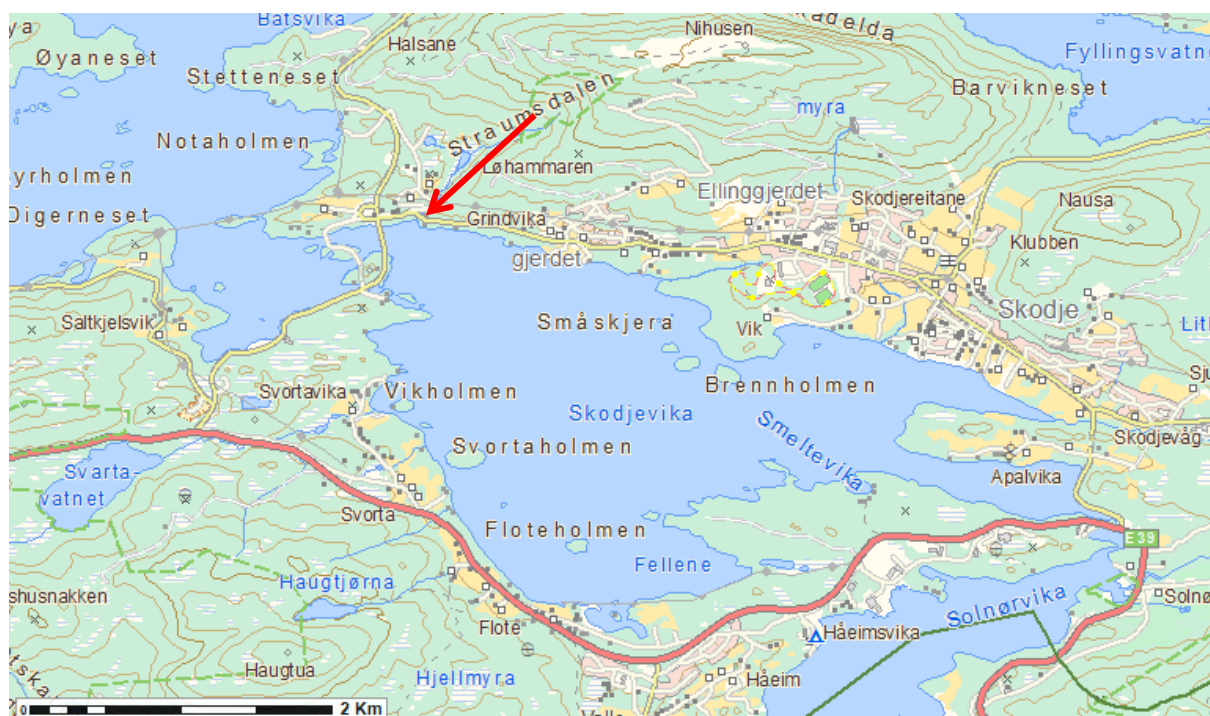
Figur 1. Pil angir området for nedfall i bergskjæring.

Volumet av nedfallet var ca.  $1 \text{ m}^3$ , og sperret ikke vegen.

Løsneområdet er lokalisert i bergskjæringen ca. 2 m over vegbanen. Berggrunnen i bergskjæringen består av gneis. Bergskjæringen er moderat til lite oppsprukket, men sprekkeorienteringene fører til at det kan forekomme flere nedfall.

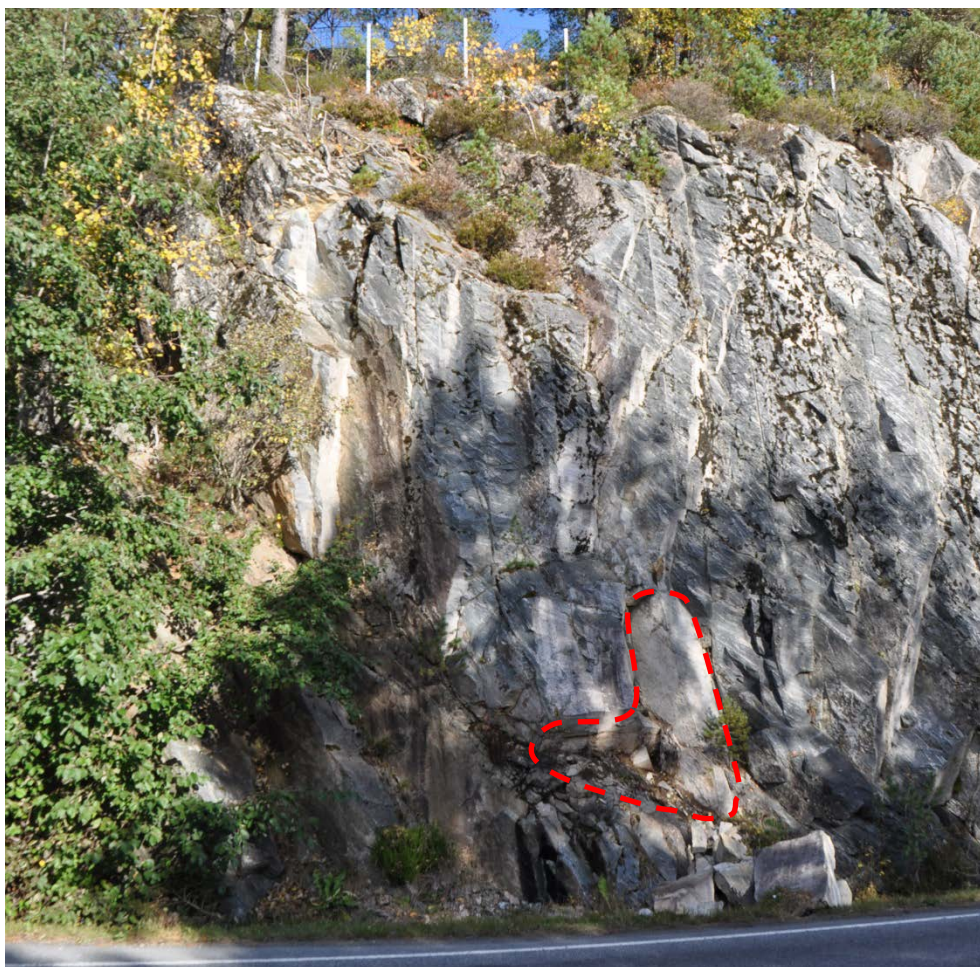
- Ingen sikringstiltak er tidligere benyttet i bergskjæringa.
- Årsaken til nedfallet antas å være langvarig forvitring av sprekkeplan.
- Stabiliteten til bergskjæringa er generelt av middels kvalitet, og det er to punkter i skjæringa som trenger vedlikehold.
  - I vestre ende av bergskjæringen er det et hjørne som er til dels avløst og løse blokker er synlige, se figur 2. Her anbefales det å fjerne skog, utføre spettrens og sikre ustabile enkeltblokker med bolter og eventuelt bånd. Sikrer kun blokker som har potensiale til å komme på eller inntil vegbanen. Totalt antall bolter forventes ikke å overstige 10 stykker.
  - I østre del av bergskjæringen er det en blokk på skjæringstoppen som ser ut til å være ustabil, se figur 3. Her anbefales det å sikre blokken med to bergbolter.

Figur 2. Vestre del av bergskjæringa. Løsneområdet for nedfallet er synlig ovenfor blokkene som ligger i grøfta.

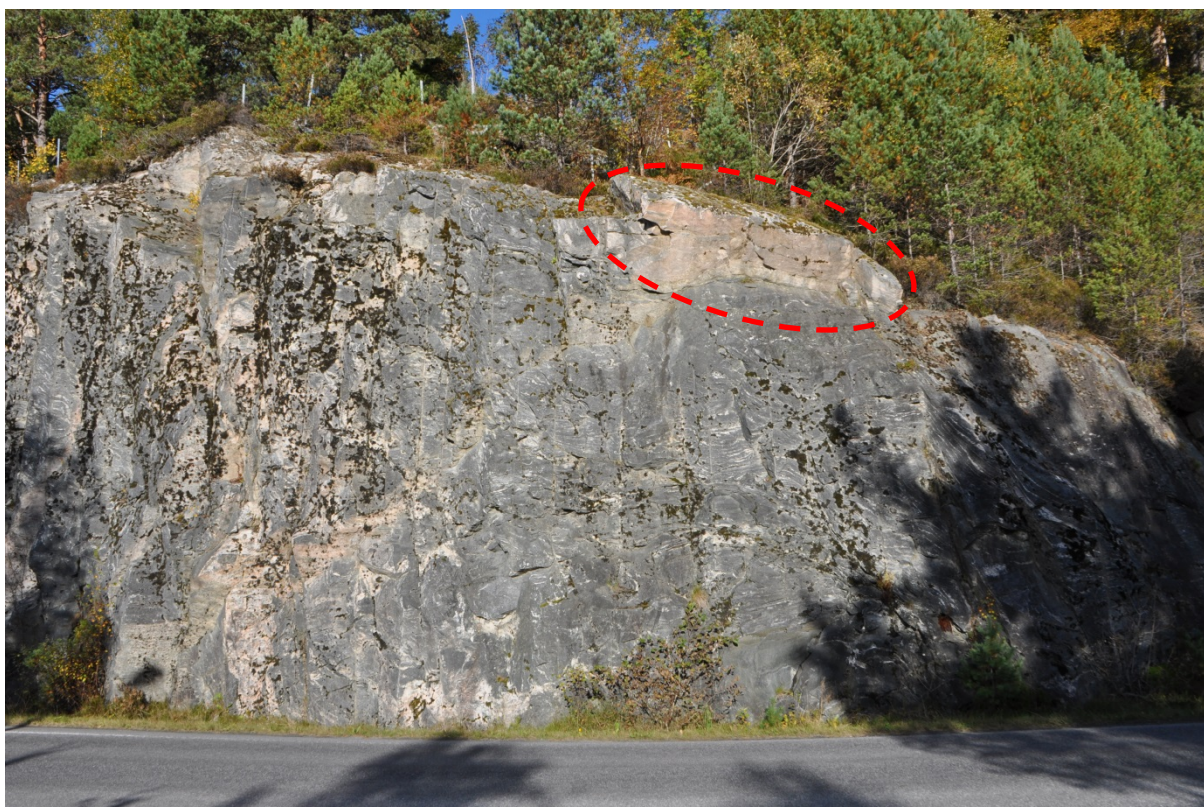
Figur 3. Østre del av bergskjæringa med mulig ustabil blokk på skjæringskant. Bør sikres med to bolter.
