NOTAT

Oppdrag:	Fv. 658 Godøytunnelen Tilstand vannsikringshvelv type Vik Verk halvhvelv	Dok. nr. i Sveis:	2014052772-02	
Oppdragsgiver:	Statens vegvesen Region midt Driftsseksjonen	Dato:	19.08.2014	
Planfase:	D/V	Arkivkode:	461	Ant. vedlegg:
Kommune:	Giske	Vegnr.:	Fv. 658	HP: 05 Km:
UTM 33 ref.:	N6961217, Ø39775	EUREF 89	Geoteknisk prosjektklasse: 2	
Utarbeidet av:	Kåre Ingolf Karlson	Sign.:	<i>Kåre Ingolf Karlson</i>	
Kontrollert av:	Stig Lillevik	Sign.:	<i>Stig Lillevik</i>

Fv. 658 Godøytunnelen **Tilstand vannsikringshvelv type Vik Verk halvhvelv**

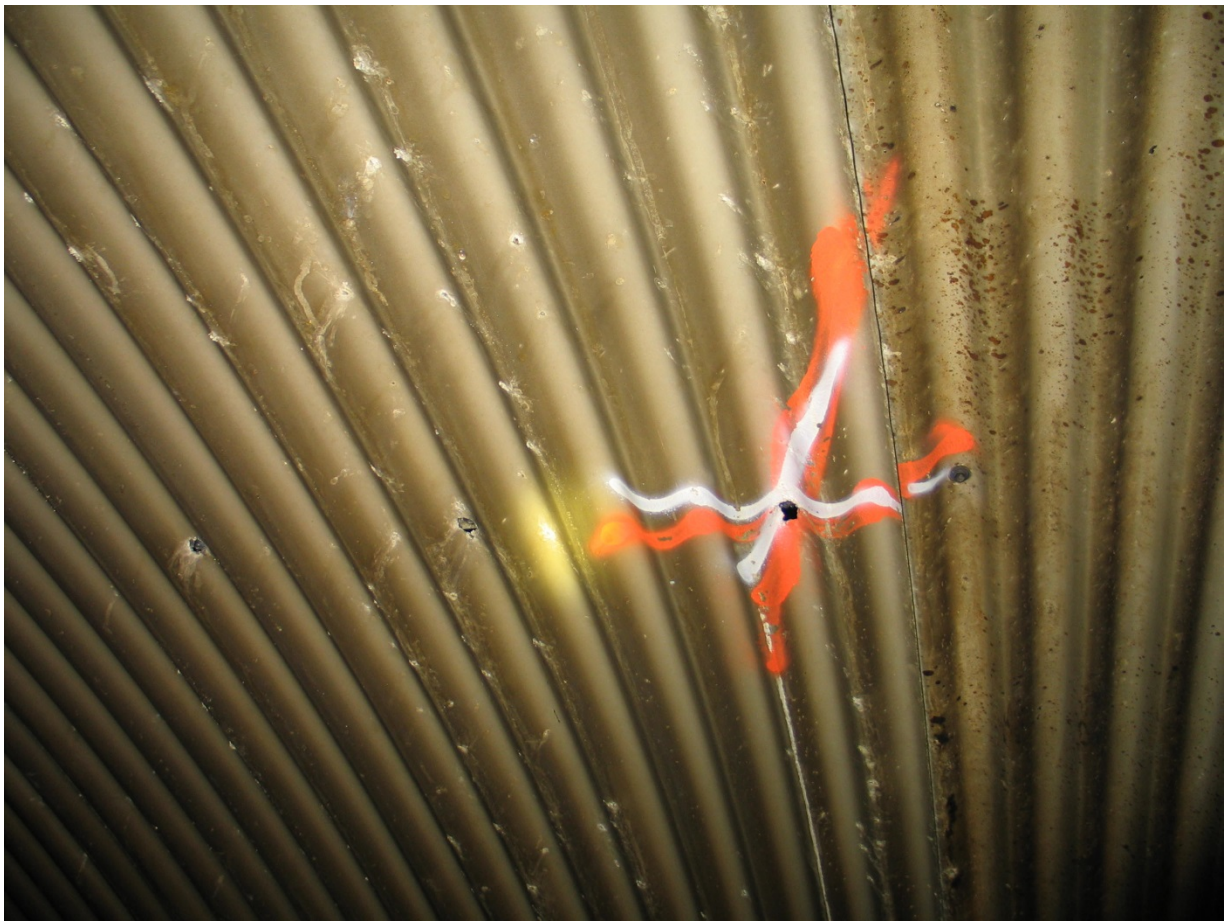
Takplatene er til dels betydelig svekket av korrosjon i punkt – nærmest som en perforering, se bilde 1. Korrosjonen framstår som små grå flekker på platene der det enten er hull gjennom eller et svært tynt sjikt igjen før det er hull. Takplatene framstår som mer eller mindre «markspist». I tillegg er platene mange steder korrodert der festeskruene som fester platene til takrennene eller langsgående skinne mellom takrenne og midt i tunnelheng, ligger mot platene. Mange steder har korrosjon og trykk/sug fra trafikken ført til at festeskruene er dratt gjennom platene. De største hulla på bilde 1 er etter festeskruene.

Bilde 1: Korrosjonen framstår som små grå flekker på takplatene der det enten er hull eller like før det går hull. De største hulla på bildet er etter festeskruer som er dratt gjennom pga. korrosjon og trykk/sug fra trafikken.

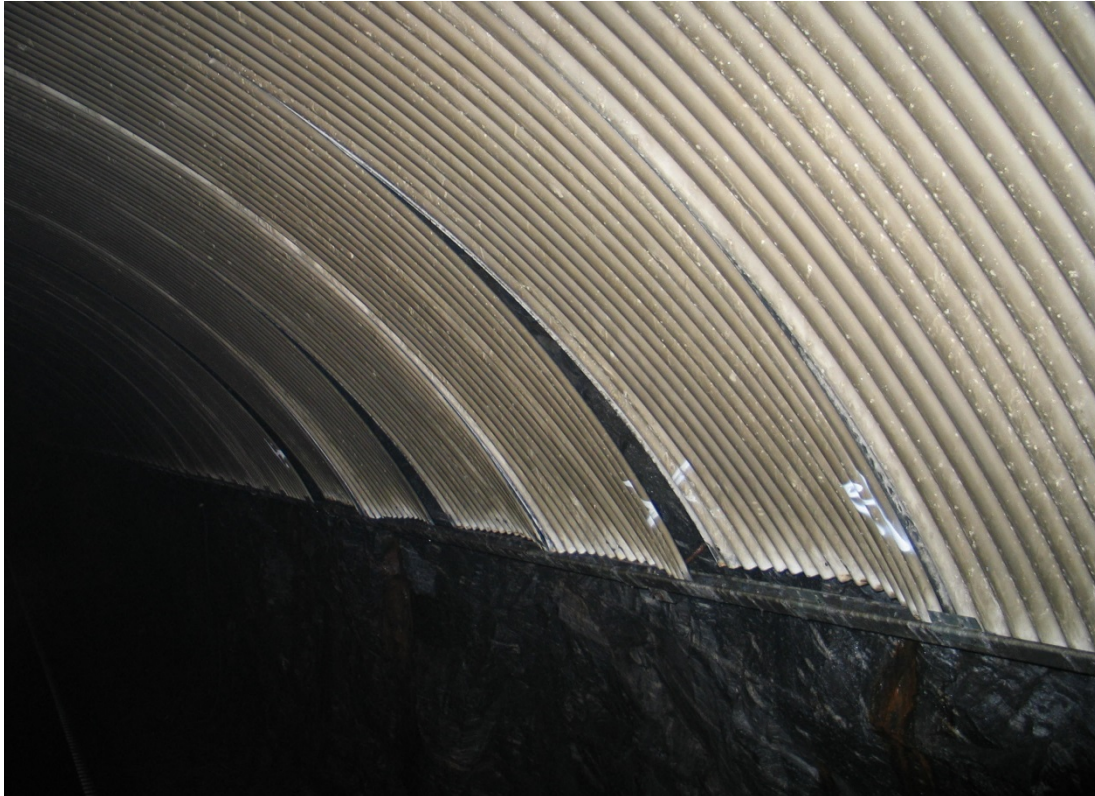
På grunn av korrosjonen, svikter innfestingen av takplatene til opphengssystemet som vist på bilde 2.

Bilde 2: Innfestingen til opphengssystemet svikter pga. korrosjon på takplatene.

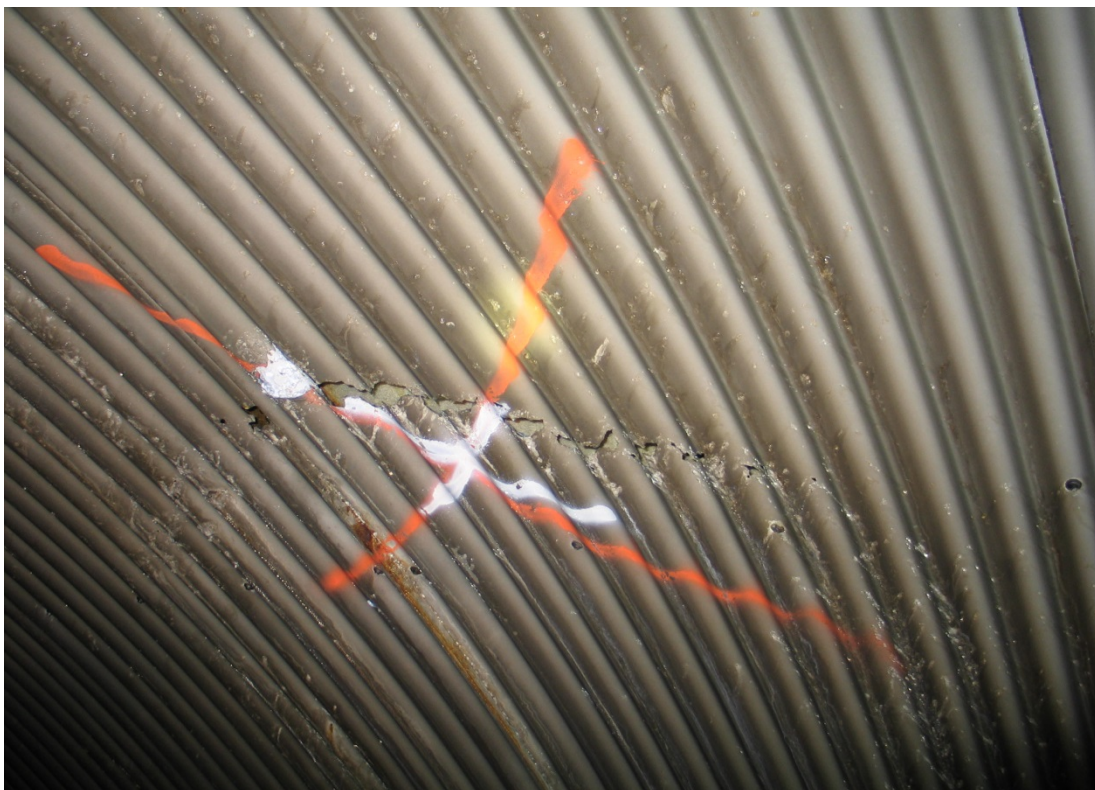
Korrosjonen svekker også «rivestyrken» til takplatene. Der platene er montert for tett inn til bergoverflaten, blir platene «spist» opp. På bilde 3 finnes eksempel på at takplate har revnet som følge av dette.

Bilde 3: Takplate har revnet som følge av korrosjon og montering for tett inn til bergoverflaten.

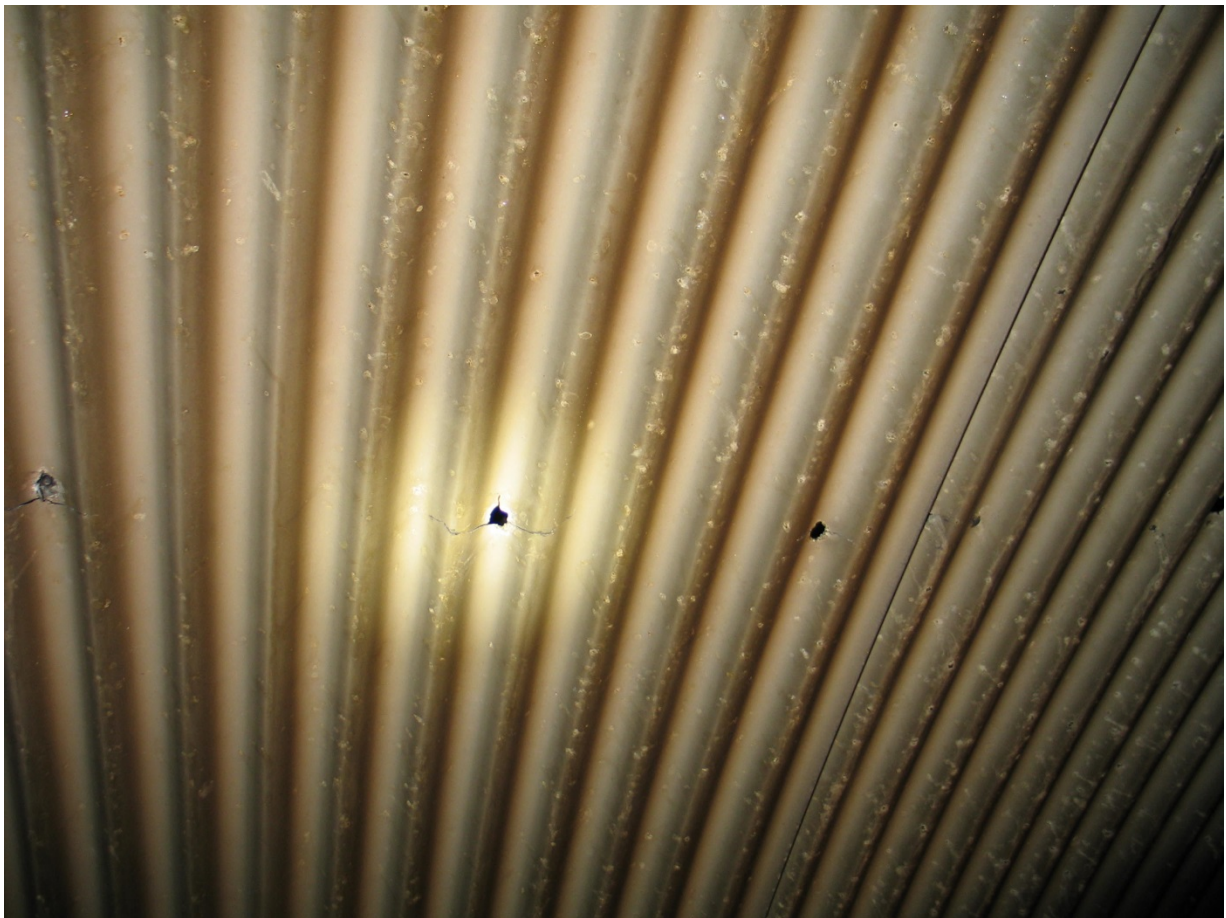
På denne strekningen er det større omfang av festeskruer som er dratt gjennom platene ved «klokka 11 og 13» enn på feltet omtalt ovenfor, se bilde 4. Korrosjonen på platene utenom innfestingen er også lengre kommet. Et felt med lengde ca. 20 m i enden av feltet nærmest Giske samt ei enkeltplate inne i feltet, har svært redusert innfesting på grunn av korrosjonen.

Bilde 4: Typisk situasjon der festeskruer er dradd gjennom plate.

Feltet på ca. 20 m i ene enden samt enkeltplata bør demonteres snarest. Resten av feltet vurderes å kunne stå 0,5 – 1 år før demontering.

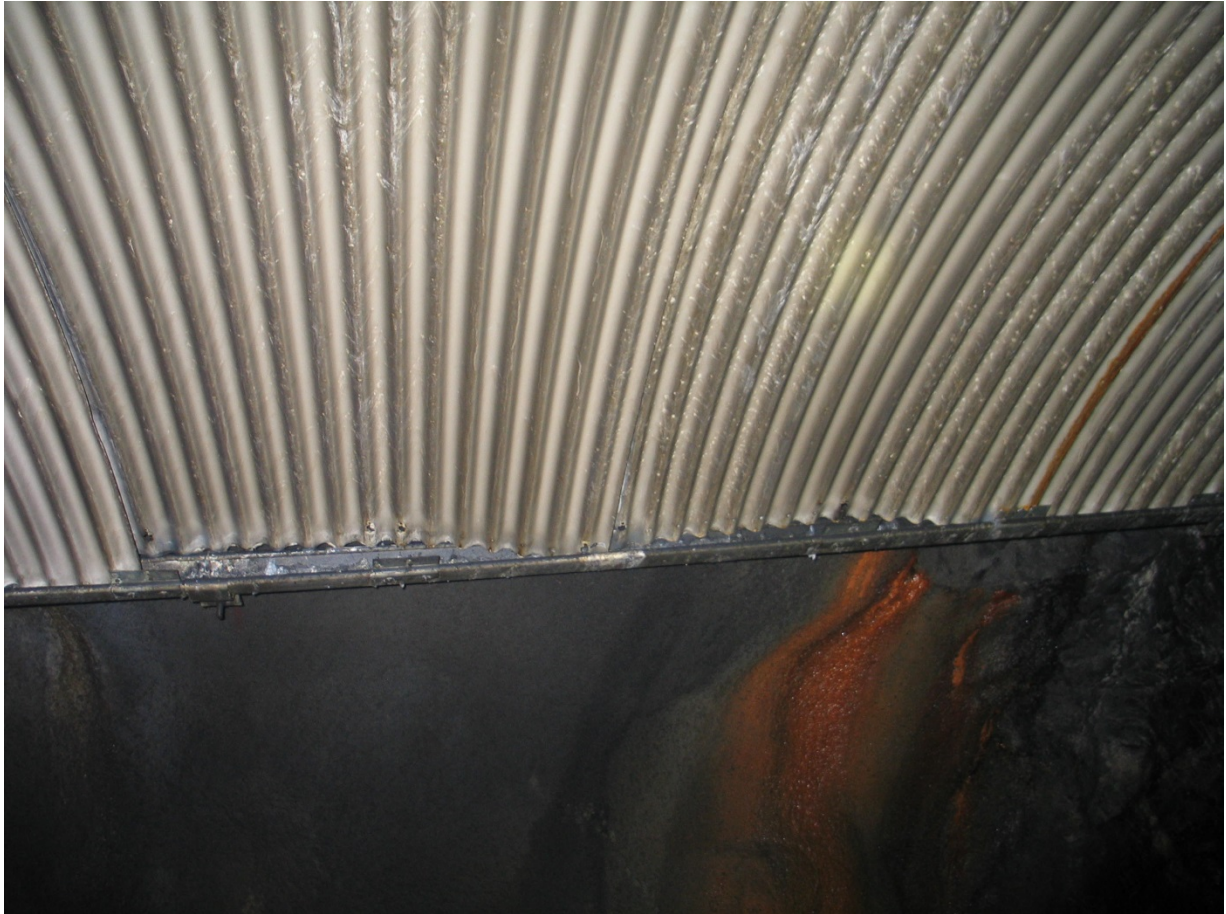
Innfestingen i takrenna er defekt på ene siden over en lengre strekning, se bilde 5. I tillegg er det mye korrosjon i punkt på takplatene. På grunn av at hvelvet er montert tett inntil bergoverflaten flere steder, er det noen større hull i platene.

Bilde 5: Takplate revet løs fra takrenne.

Hvelvet på denne strekningen vurderes å måtte demonteres innen 0,5 – 1 år.
