#### BOLIGBEFARING BISGÅRDHAMMEREN

# BEFARINGSRAPPORT

BISGÅRDSHAMMEREN, AVERØY.

### BEFARING AV 3 EIENDOMMER VED BISGÅRDHAMMEREN PÅ BRUHAGEN, AVERØY

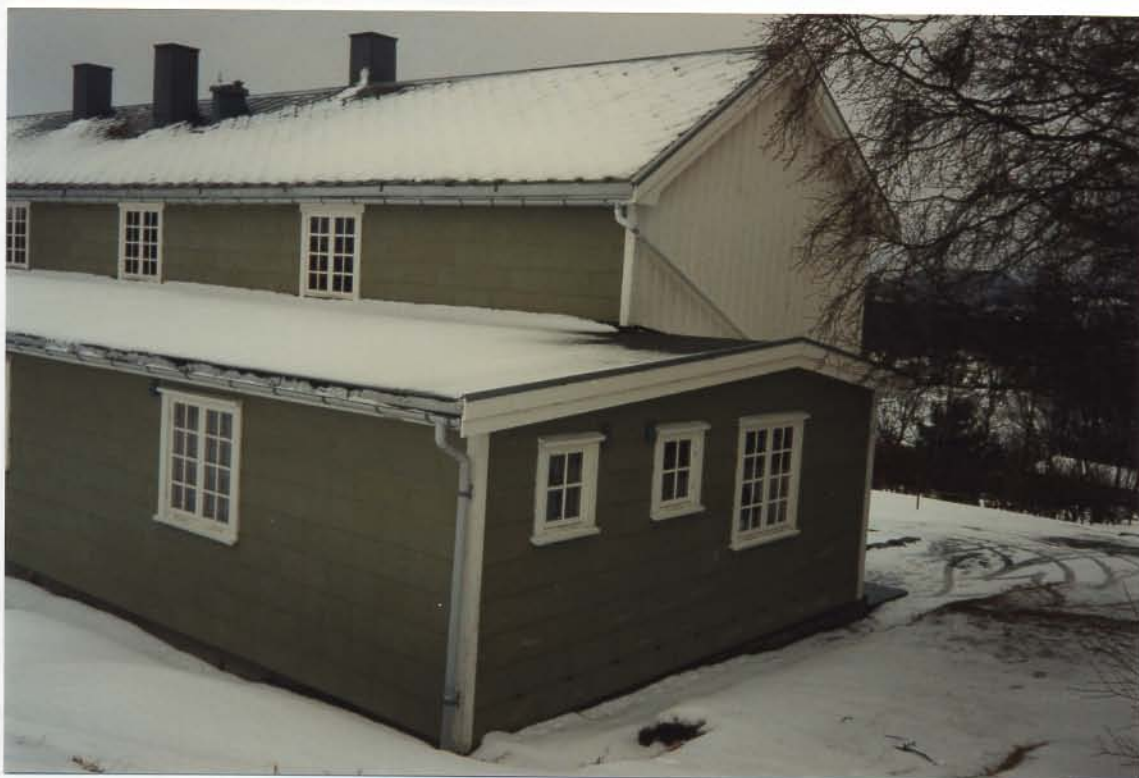
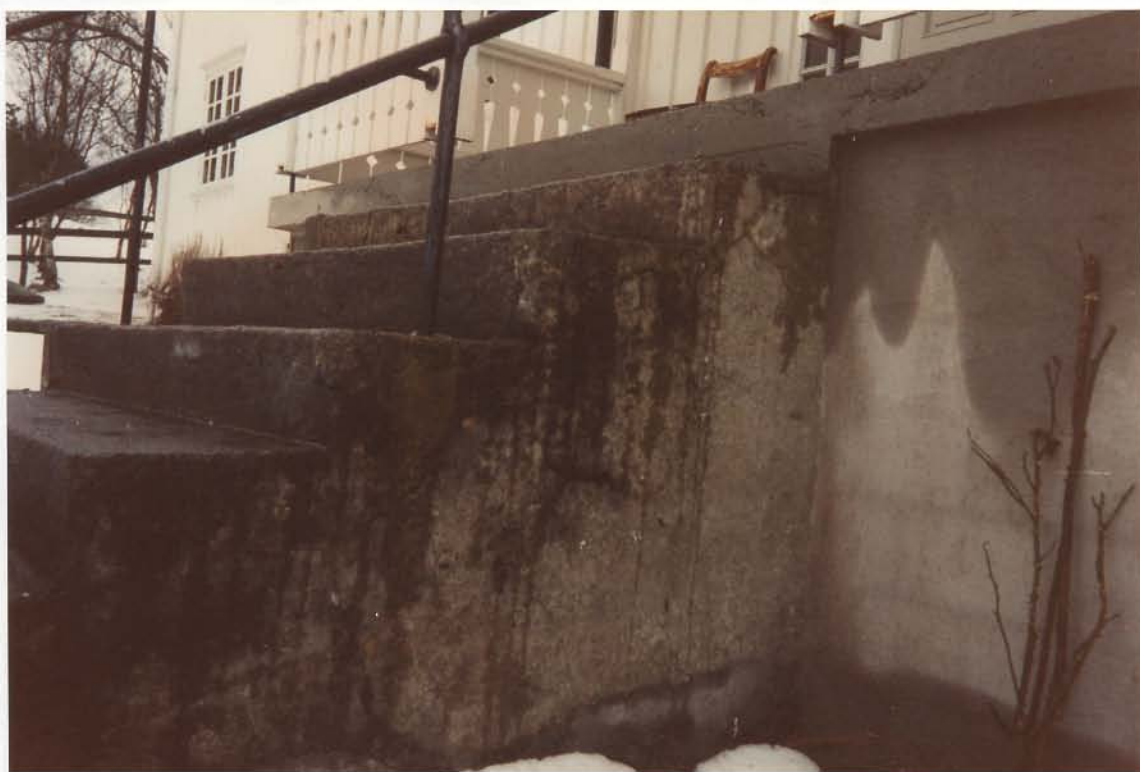
BISGÅRDEN: HOVEDINNGANGSPART.

Utvendig består bygget av grunnmuren som er pusset/slemmet, bordkledning og skifer på tak med papptak på den nye lave delen av bygget. På værveggene er det kledd med eternitt-plater. Samtlige plater ser ut til å være hele.  
Bilde av hovedtrapp.

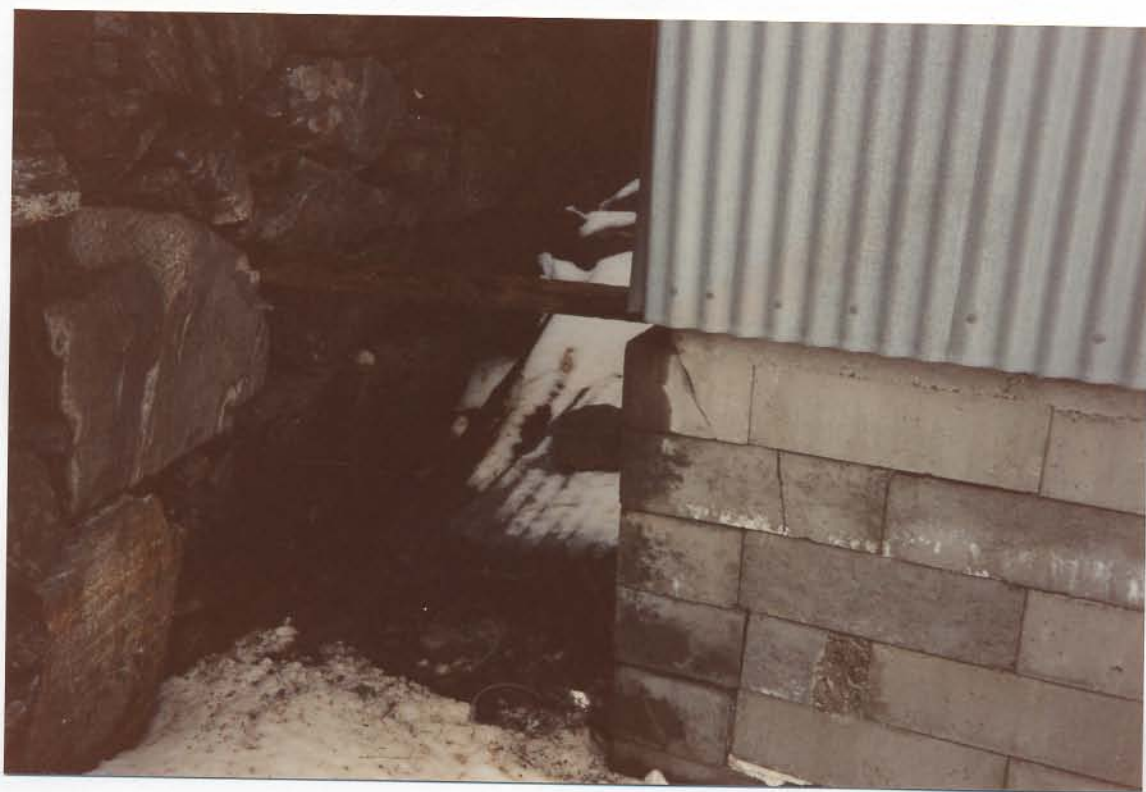
BISGÅRDEN: AVSTØTTING AV LÅVEBRU.

Utvendig er det sprekker i låvebru (bilder) og i mur rundt gjødselkjeller. Sprekkene er i hovedsak i forbindelse med gjennomgående avstandsklosser og spikerbånd, og er godt synlig p.g.a. at det her siver ut gjødselevann. Videre er det en vertikal sprekk mellom vindu nr. 3 og 4 på baksiden av bygget.

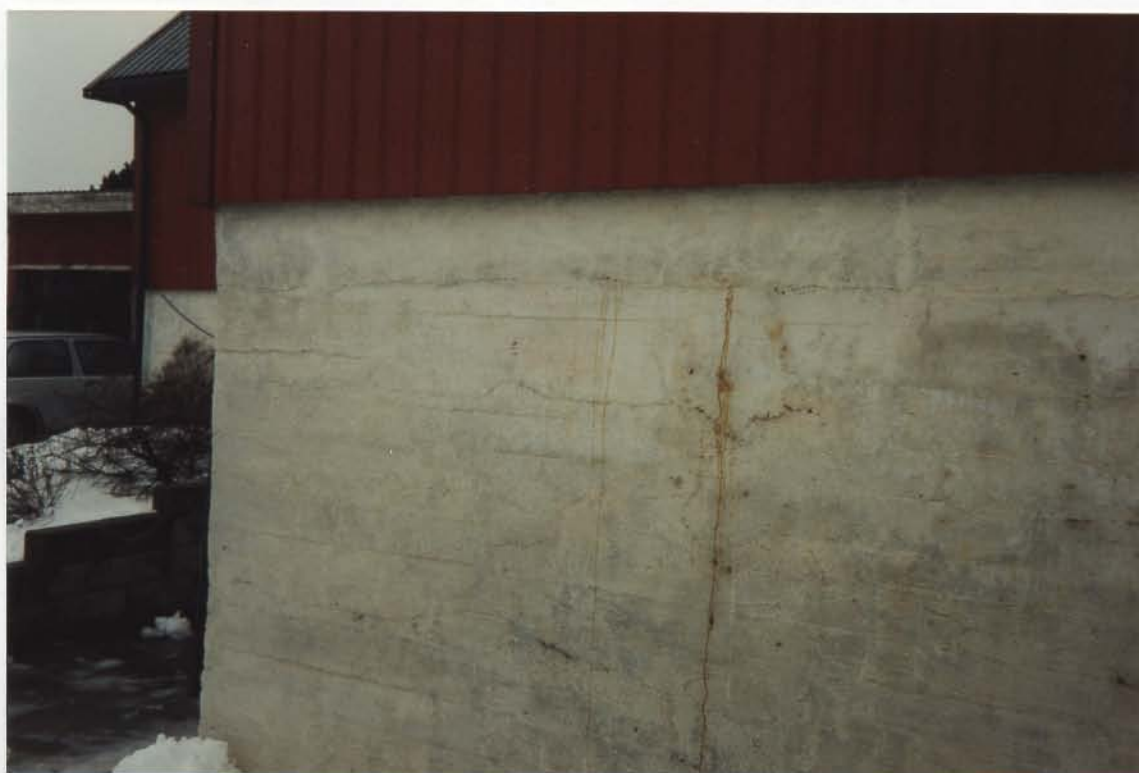
BISGÅRDEN: SPREKKER I GJØDSELKJELLERMUR.

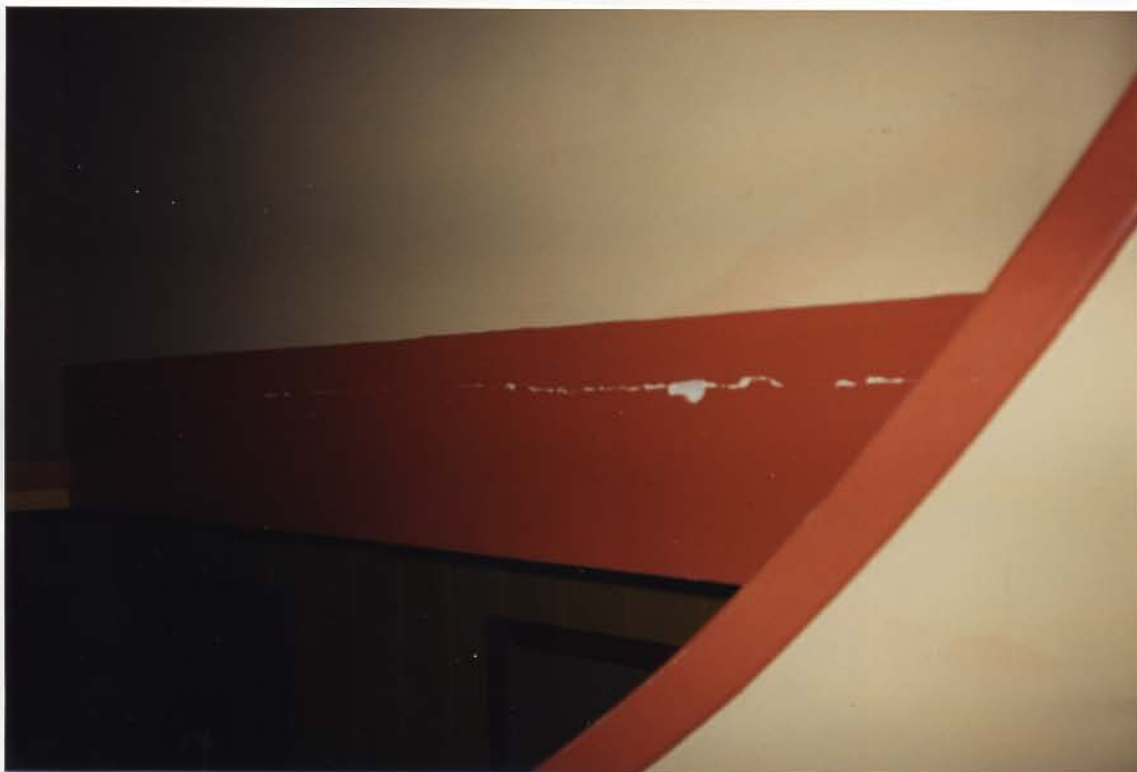
Bilde av etasjeskiller i trapper.

H. VEBENSTAD: ETASJESKILLER I TRAPPEOPPGANG, HOVEDLEILIGHET

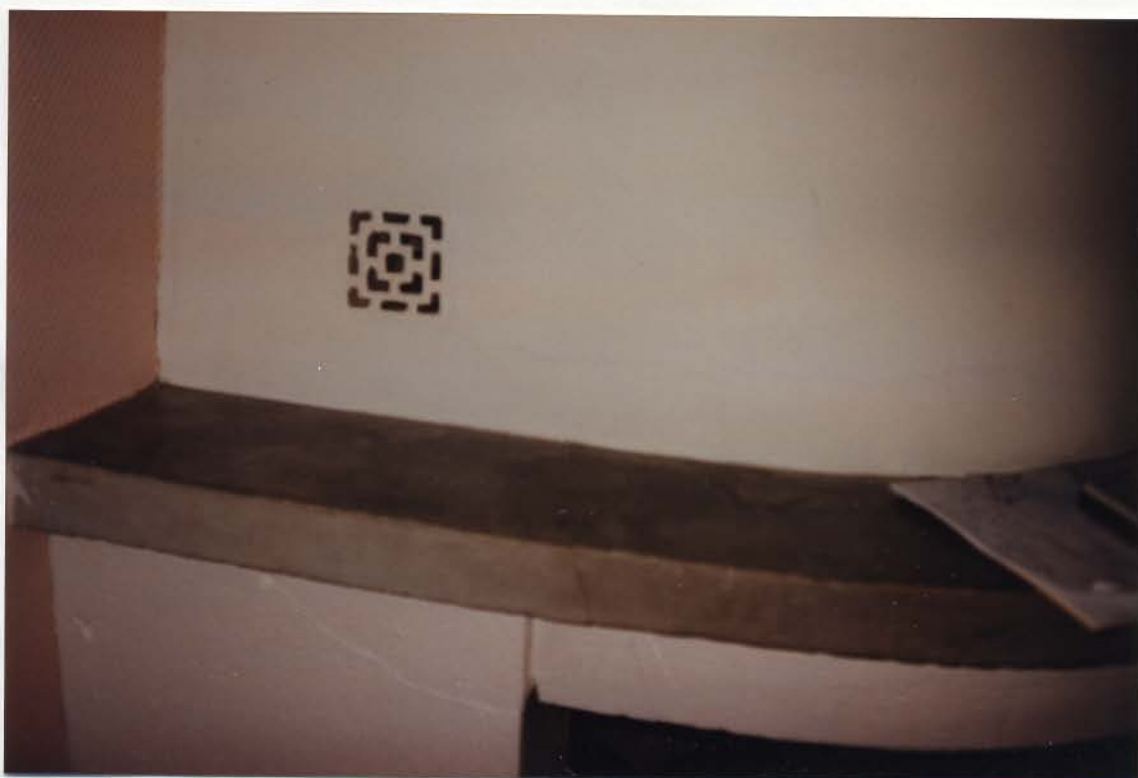
PEIS.

Revner i tapet på stue. Sprekker i peiskappe og hylle (bilder).

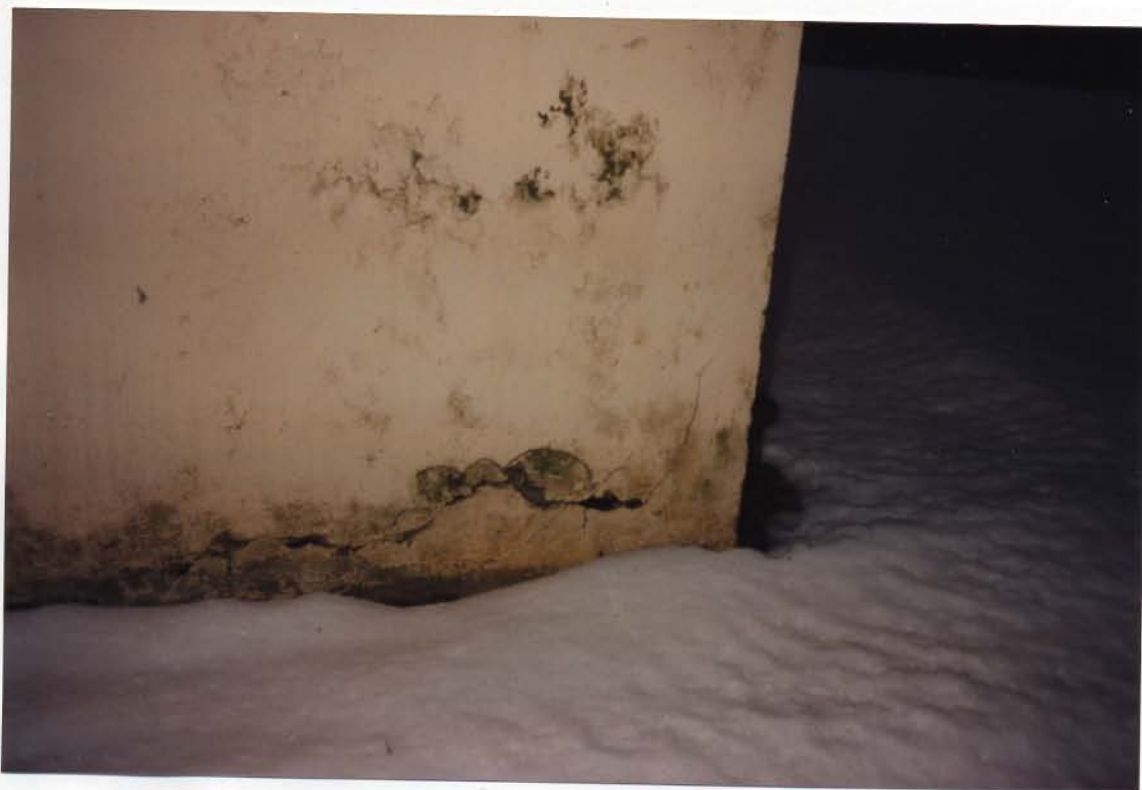
På hjørne nord/vest er det en sprekk i veggen (bilde).

H. VEBENSTAD: UTVENDIG HJØRNE.

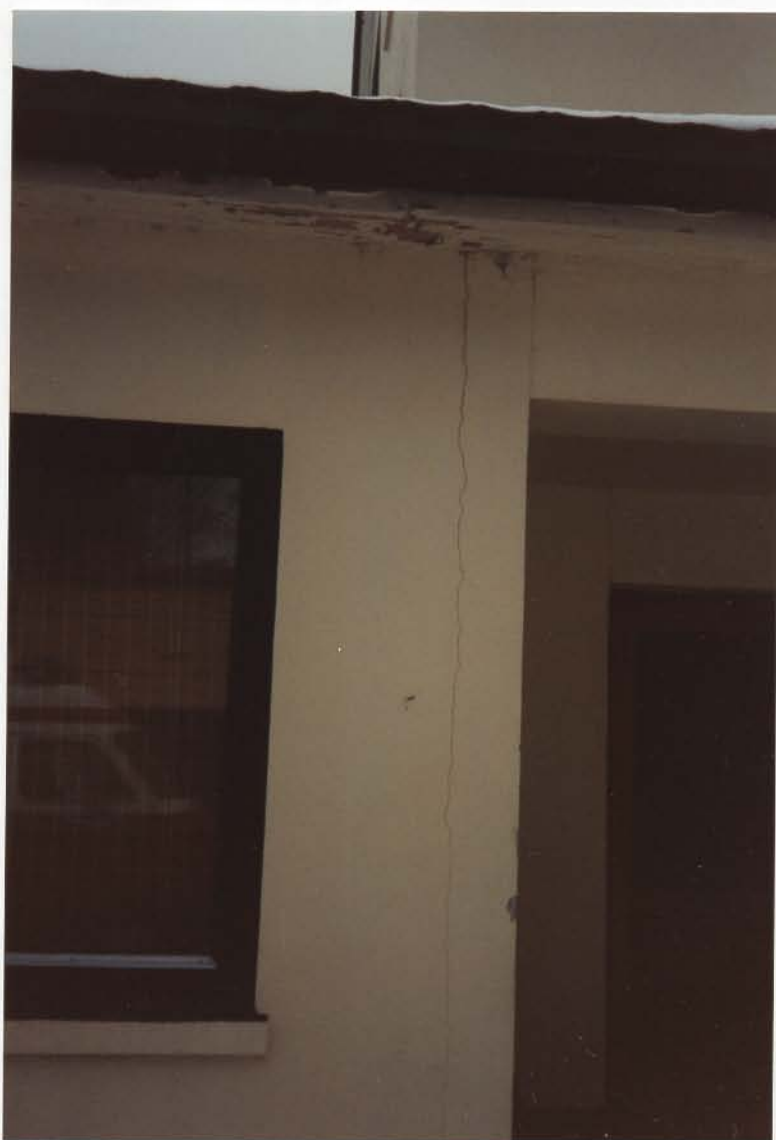
På fremsiden er det en markert sprekk vertikalt ved det overbydde inngangspartiet (bilde). Støpt plate er full av riss som vises godt i fuktig vær.

SPREKK V/INNGANGSPARTI.

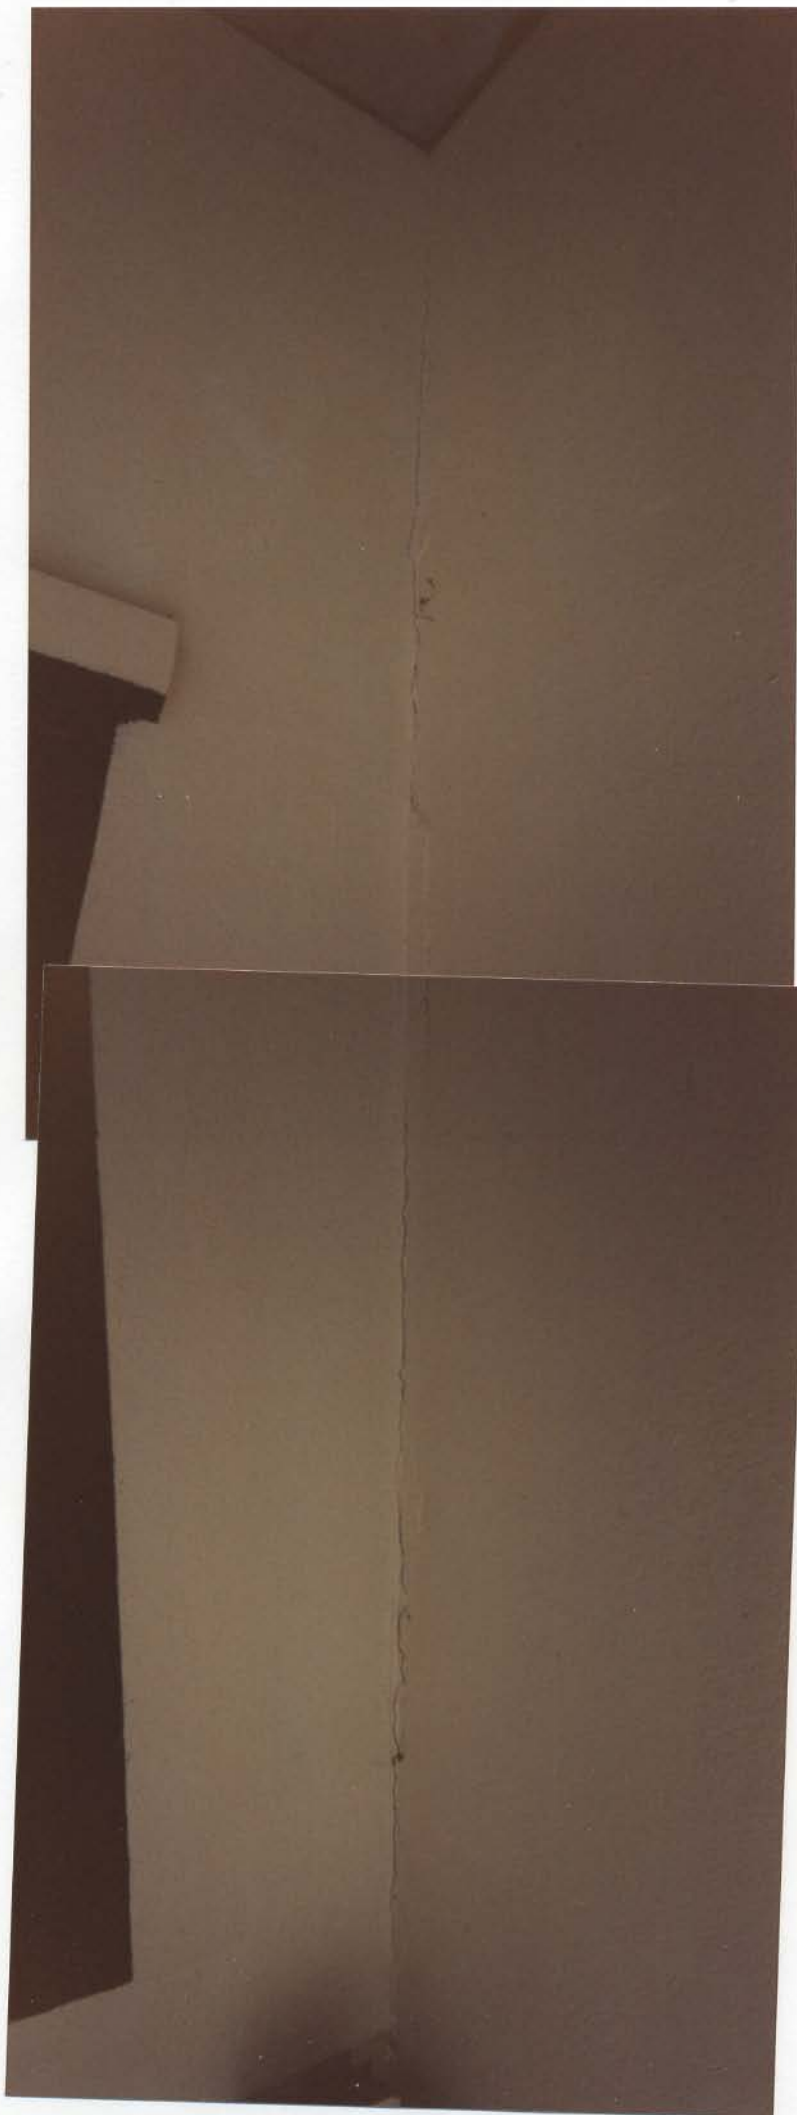
Ved varandautgang fra hovedleilighet er det en sprekk mellom utbygg og hovedbygget (bilder).

H. VEBENSTAD:  
SPREKK I HJØRNE  
V/HOVEDLEILIGHET

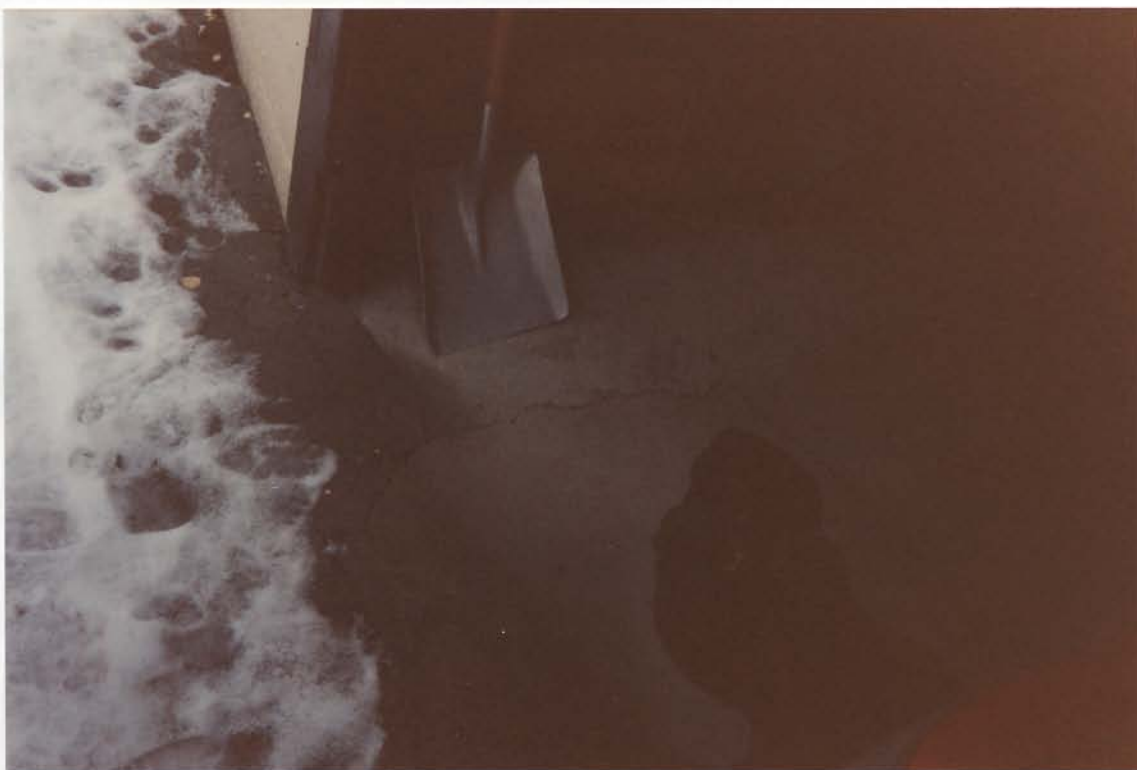
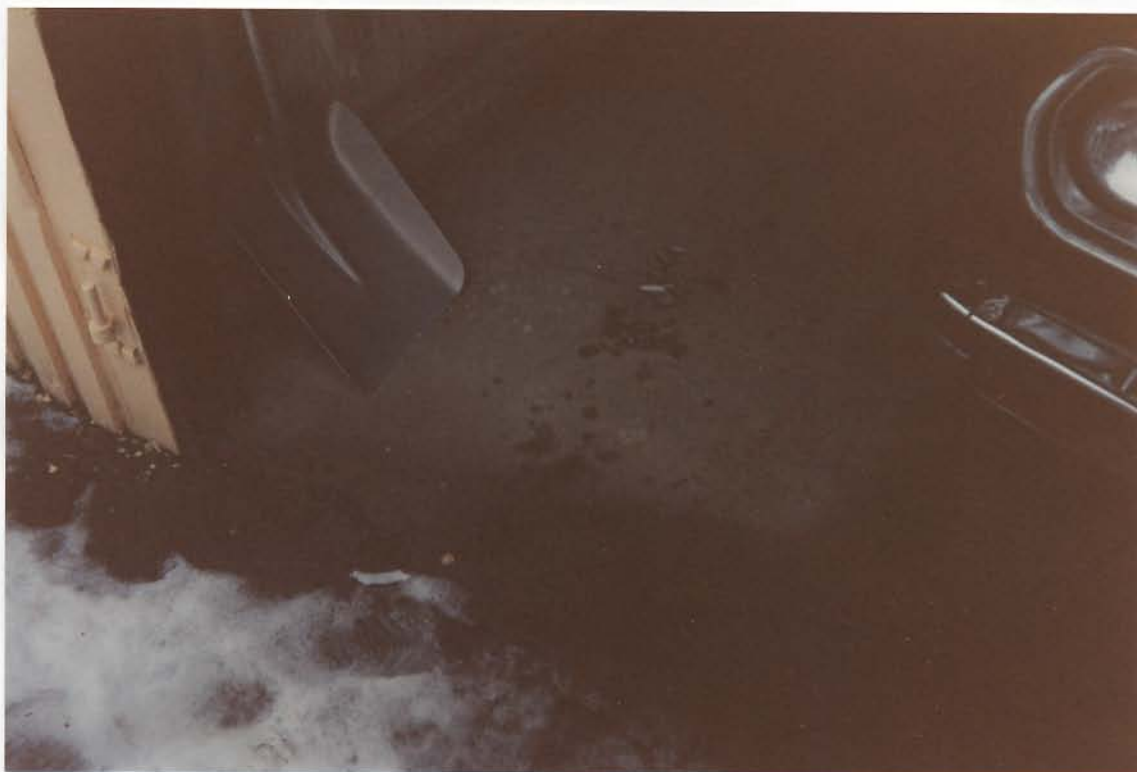
Flere sprekker i gulv, spesielt godt synlige støpeskjøter (bilder (dårlig)).

Sprekkene er fulle av støv og evt. utvidelser/nye sprekker vil kunne sees godt.

H. VEBENSTAD: GARASJEGULV.

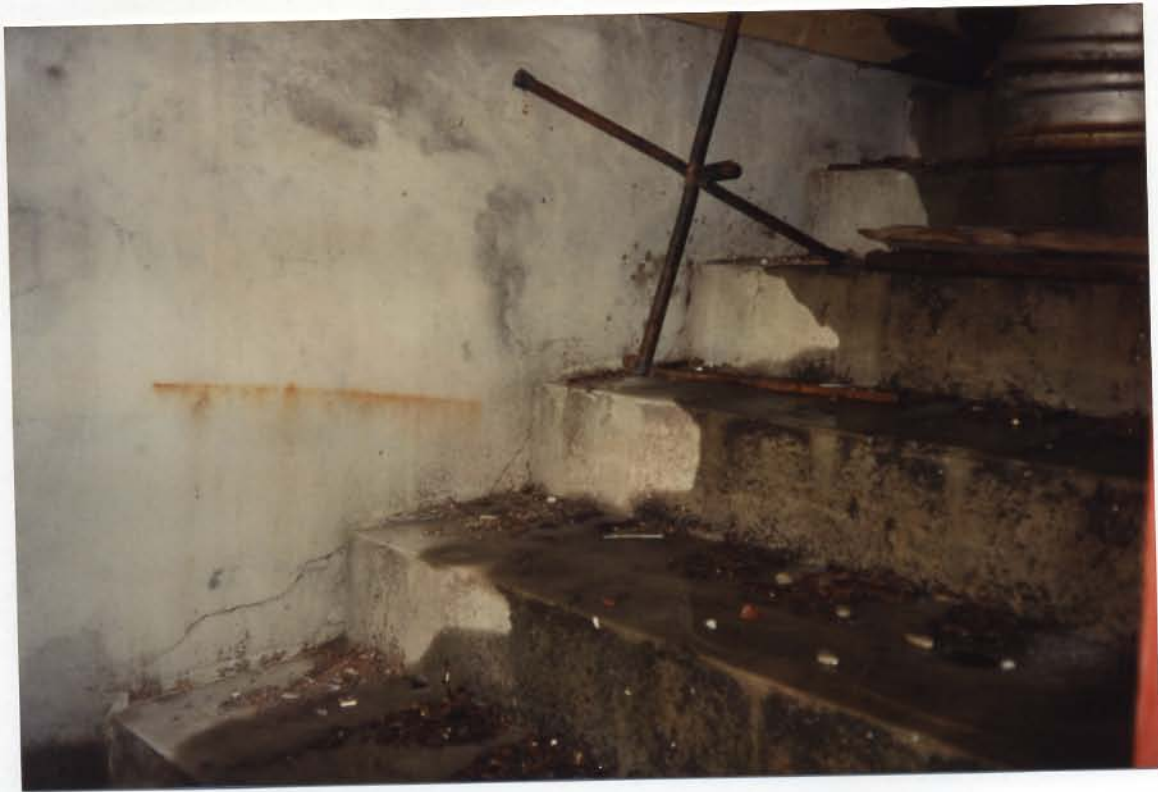
Sprekk i grunnmur ved gammel trapp under terrasse (bilde), samt sprekk i lav mur under paneling helt ned til grunnen (bilde).  
Sprekk i platt inn til vedlager.

RØSAND: TRAPP UNDER TERRASSE.

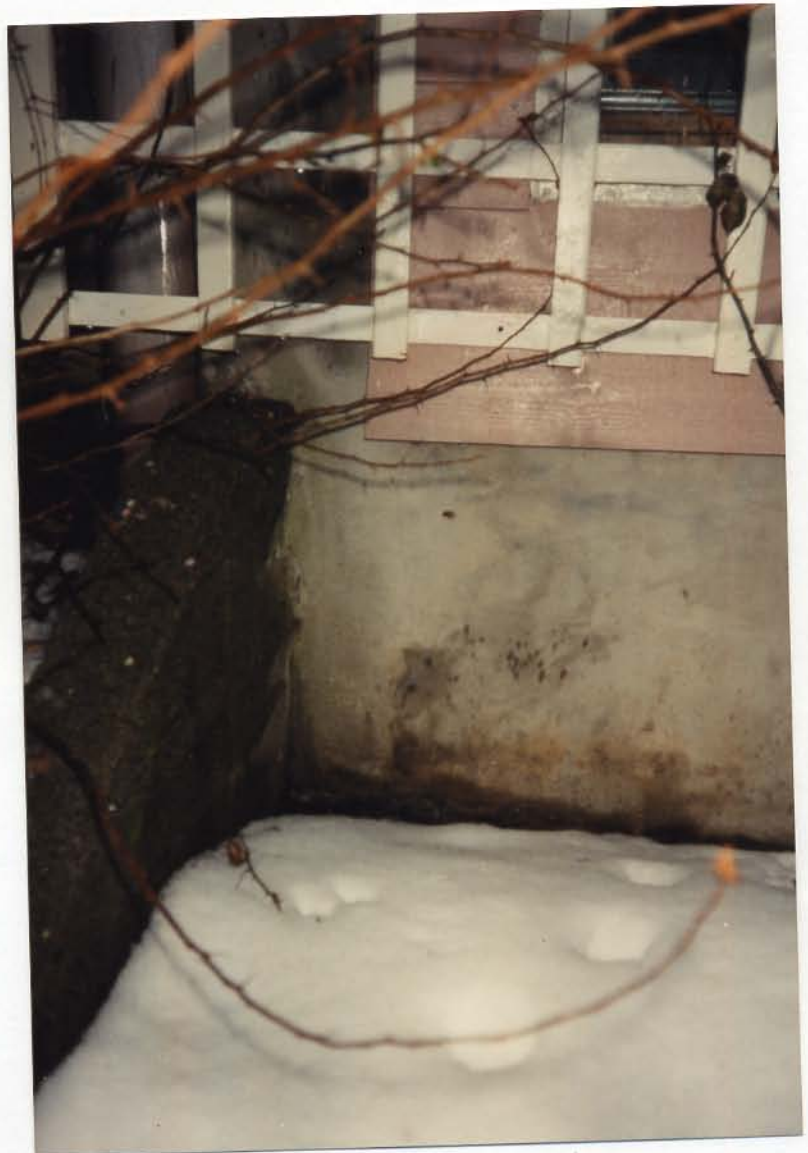
SPREKK I SOKKELMUR.
