**Statens vegvesen**  
**Møre og Romsdal**  
**Laboratorieseksjonen**

HOVUDARKIV: 46.650.50  
OPPDRAG: Nr LP 95.037  
LAB.ARKIV: RV 650 HP 50  
KOMMUNE:  
KARTREFERANSE:

**TITTEL: UTGLIDING ETTER SPRENGING VED LIABYGDA FERJEKAI**

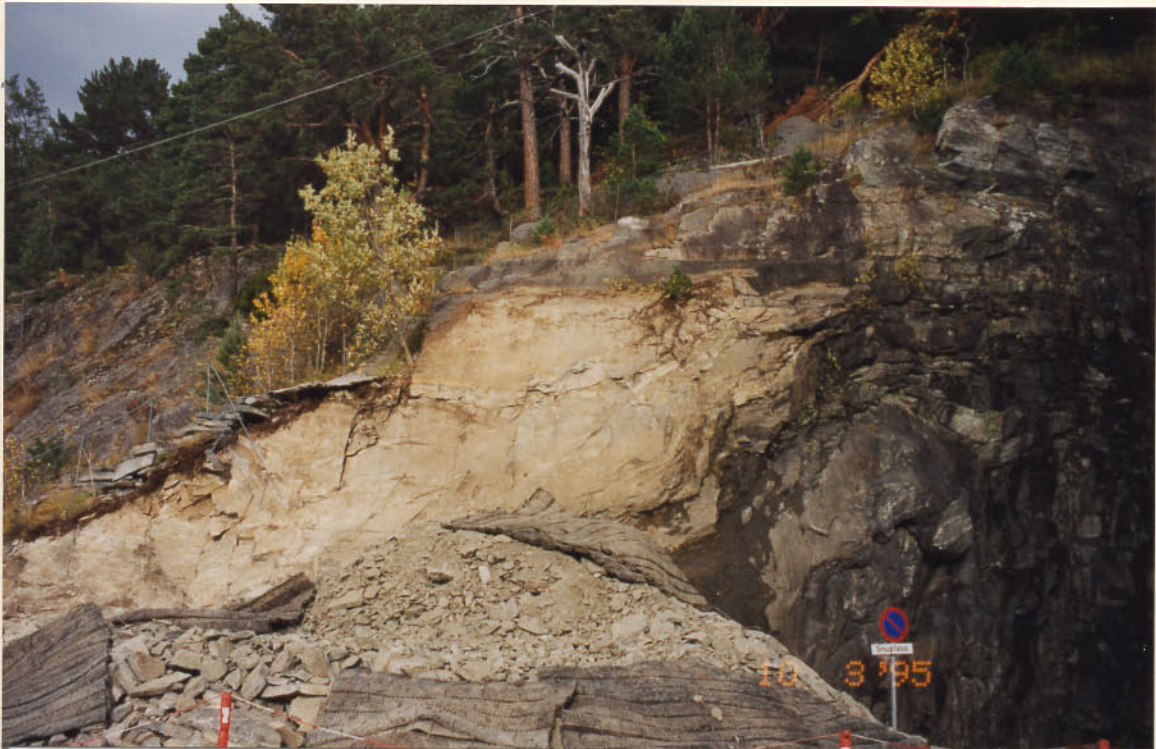
Etter utsprenging for plass til kiosk ved Liabygda ferjekai, glei noko av fjellskjeringa ut. Øvste biletet i vedlegg 1 viser skjeringa etter utglidinga. Laboratoriet har i rapport nr. 1, oppdrag nr. 95.037 datert 22. mars 1995 rådd til sikring med boltar før sprenging. I tilrådinga var det sagt at boltane måtte setjast med stigning  $10^{\circ}$  innover i fjellet. Grunnen til det var at da ville boltane kunne spennast opp og ta ei eventuell kraft på strekk i bolten. Ei aktivisering av strekkstyrken i boltane ville auke friksjonen på sprekkeplana slik at det skulle mykje meir til før det skjedde ei utgliding. Med andre ord ville boltane da kunne halde mykje meir enn om ein ikkje utnytta strekkstyrken i boltestålet.

På synfaringa etter utglidinga viste det seg at det var sett inn så mange boltar som tilrådd, men boltane var sett nær vertikalt ned i fjellet. Når boltane var montert på denne måten, vart ikkje strekkstyrken i stålet aktivisert i noko særleg grad. I tilrådinga datert 22. mars 1995, var det ein føresetnad for boltetalet at dei vart sett med  $10^{\circ}$  stigning innover i fjellet for å oppnå størst mogleg styrke frå kvar bolt. Ei endring av utføringa burde vore diskutert på førehand, og ho skulle ha ført til ein auke i boltetalet.

Etter sprenging glei ein del av skjeringa ut.

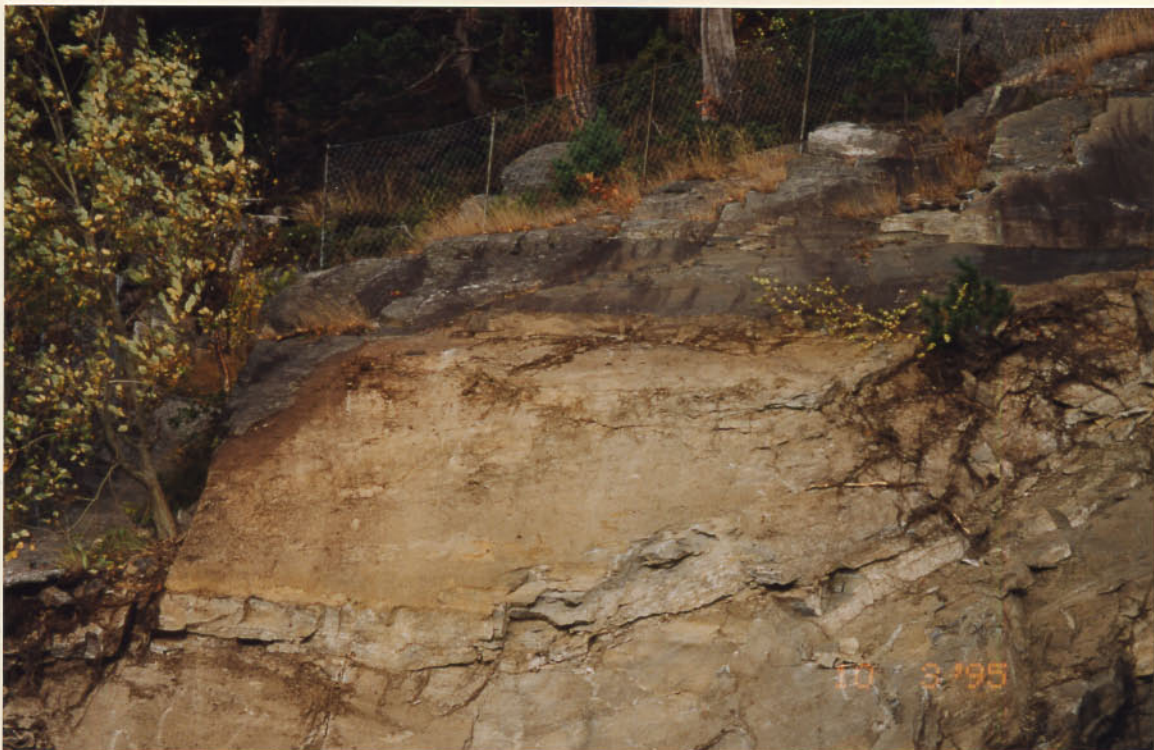
Eit laust flak må boltast med med til saman 12 boltar.

Etter utglidinga må det boltast på nytt. Eit større flak, sjå nedste biletet i vedlegg 1, må sikrast med 12 stk. 3 m lange polyesterforankra boltar. Boltane må setjast i 3 raster med 4 boltar i kvar rast, og boltane må setjast med  $10^{\circ}$  stigning inn i fjellet. Det må også boltast nedanfor det nemnde flaket på grunn av ei sleppe lenger nede. Desse boltane må også setjast horisontalt inn i fjellet. Plasseringa av desse boltane må gjerast etter at noko av massen er fjerna. Truleg er det tilstrekkeleg med 15-20 boltar på dette partiet.

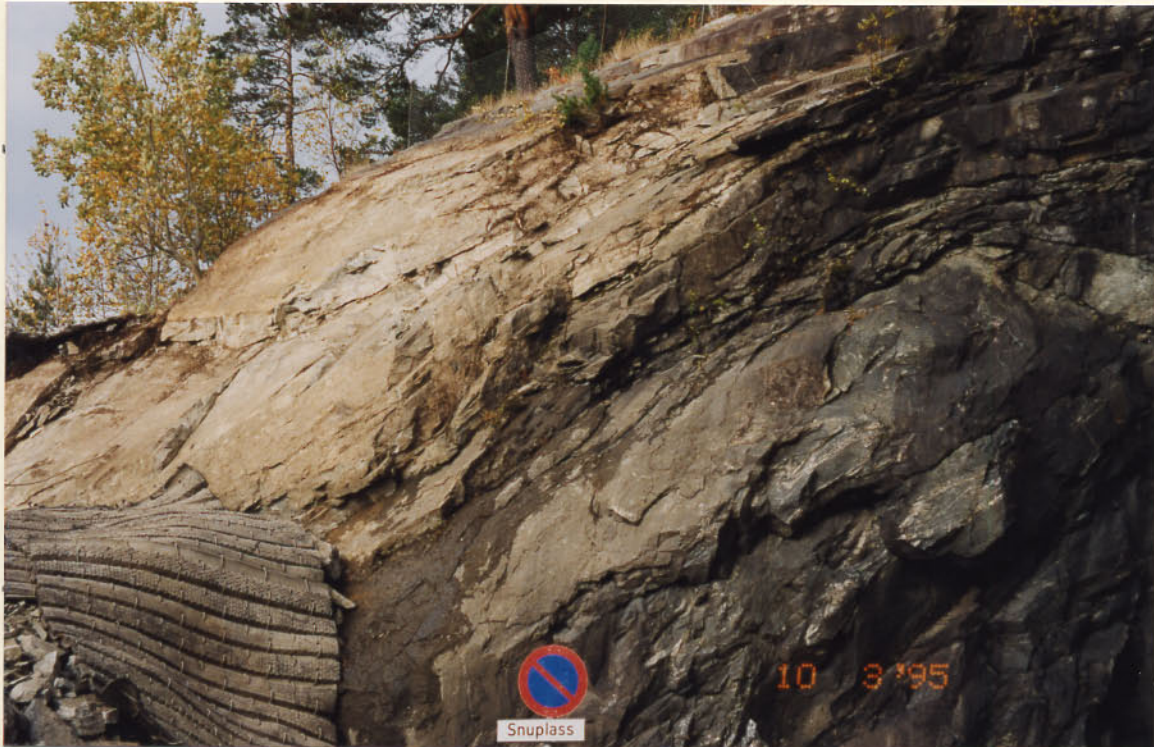
Det må boltast med 4 boltar i venstre sida av busslomma. Det ustabile partiet ligg over og til høgre for forbudsskiltet. Ei blokk like over datoen på biletet må reinskast ned.

På venstre side i busslomma (veggen ned mot sjøen) bør det også setjast inn 4 boltar for å sikre eit flak. Flaket er vist på biletet i vedlegg 2. Ei blokk nær dette flaket bør reinskast ned.
