**Statens vegvesen**  
Møre og Romsdal  
vegkontor

HOVUDARKIV: 46.063.01  
OPPDRAG: Nr LT 96.035  
LAB.ARKIV: RV 63 HP 01  
KOMMUNE:  
KARTREFERANSE:

TITTEL: **JORD- OG STEINRAS CA KM 14,050**

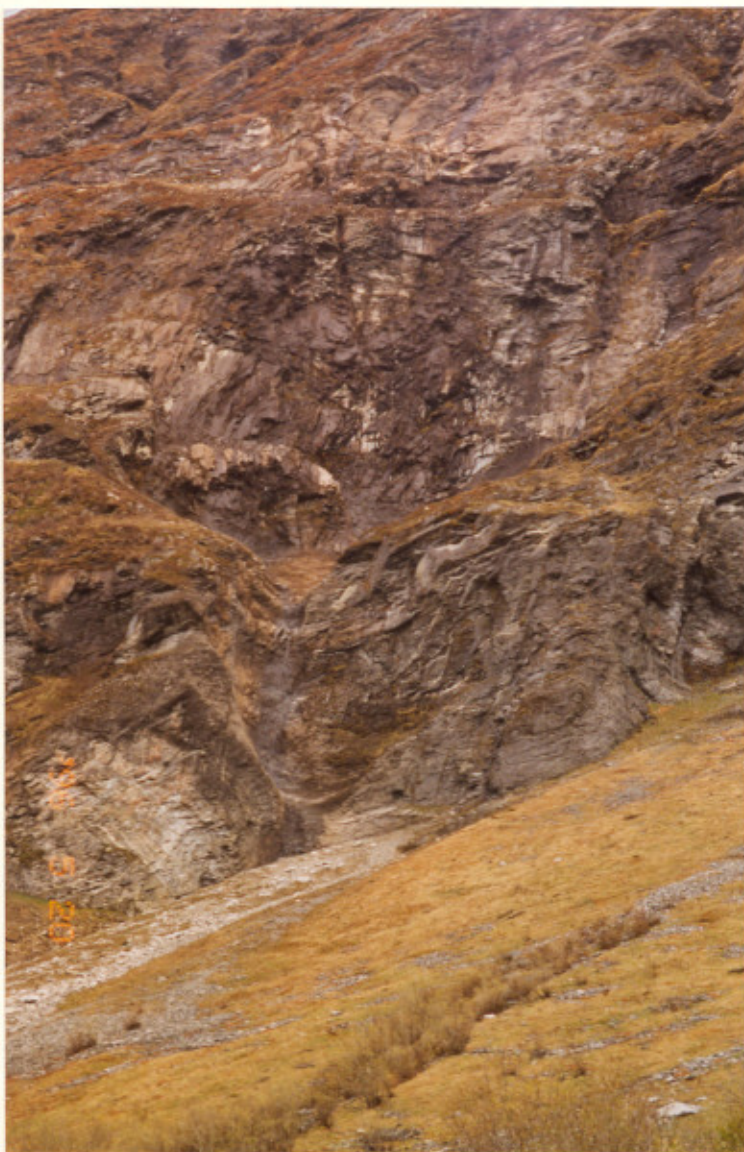
Rasmassane består mest av småstein, jord og vatn med nokre større steinar. Oppe i den bratte fjellsida fleire hundre meter over vegen, er det fleire spor etter mindre steinsprang og ras. Ein del av rasmassane hamnar i ein botn der dei truleg delvis demmer opp ei elv, sjå øvste biletet i vedlegg 1. Terrenget er slik forma at botnen samlar forvitningsmasse frå eit relativt breitt område i fjellsida. I periodar med mykje nedbør/snøsmelting fører truleg rasmassane til at elva blir demt opp ein del før "demninga" brest og gir ras. Rasa har kome etter eit bekkeløp som lengst ned mot vegen er relativt nytt, sjå nedste biletet i vedlegg 1.

Ras- og forvitningsmassar hamnar i ein botn som truleg demmer opp elva. Botnen kan sjåast midt på biletet.

På grunn av vanskeleg tilkomst, er det lite aktuelt å gjere tiltak oppe i botnen i den bratte fjellsida. Det er derfor grunn til å frykte at det kan kome nye jord- og steinras frå same staden. Den mest aktuelle sikringa synest å vere eit magasin ved riksvegen med ein voll nærast vegen bygd slik at det er høve til å tømme magasinet. Ein vil oppnå eit lite magasin med å grave grøfta heilt ut til fjelloverflata, men det vil vere nødvendig å sprengje ut ein del fjell for å få eit tilstrekkeleg stort magasin. Grøfta nedanfor magasinet må vere i stand til å ta i mot mykje vatn. Biletet i vedlegg 2 viser kor magasinet må byggjast. Det synest ikkje nødvendig å kombinere magasin/voll med steinsprangnett fordi det aller meste kjem rullande eller "flytande" i mykje vatn.

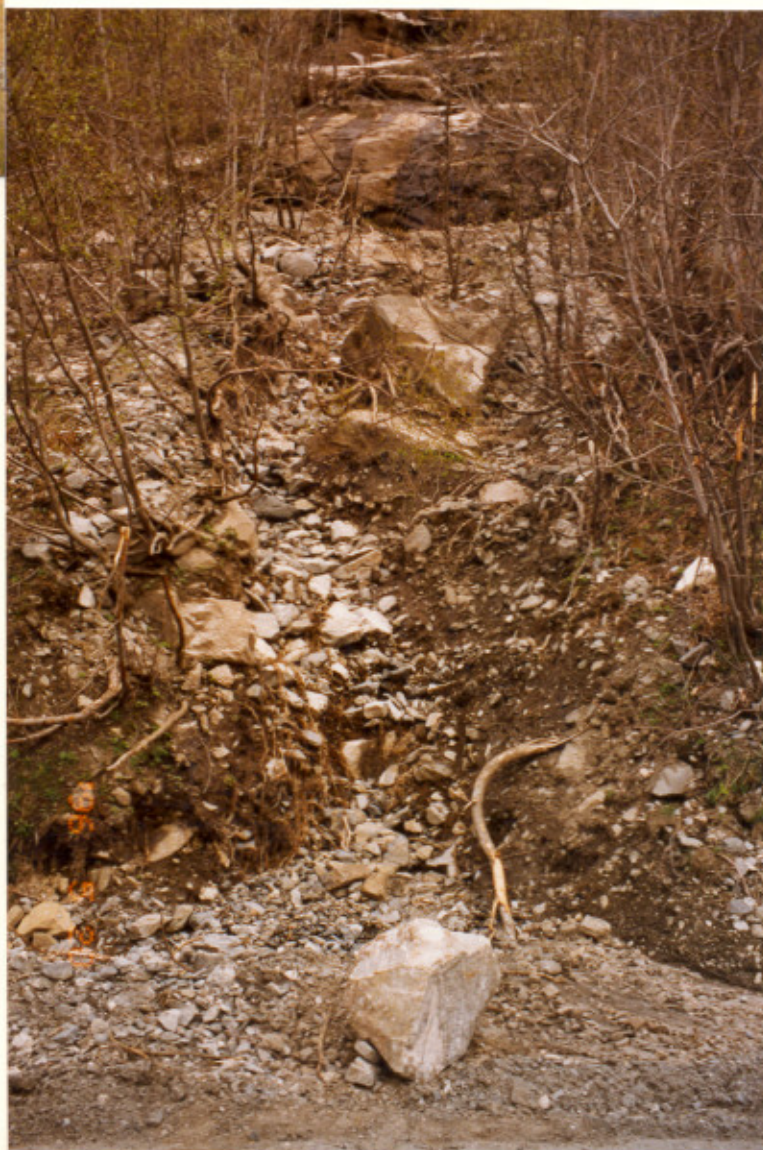
Ein kan risikere at bekken/rasløpet igjen tek nytt løp.

Raset har kome i eit bekkeløp som lengst ned mot vegen er relativt nytt.
