<b>LABORATORIET</b>		HOVEDARKIV: 47.069.04 OPPDRAK: NR 90.024 LABARKIV: RV E69 Hp 04 KOMMUNE: NR KARTREFERANSE:						
TITTEL: UTBEDRINGSARBEID SØVIKSVINGEN-HOVDEMYRA								
SAKSBEHANDLER: Gunnar Flemmen						RAPPORT NR 1		
KONTAKT: Jan Arild Johansen								
DATO: 1998-07-31	SENDT TIL	Vsj.	Drsj.	UM	JAJ	KL	JE	ATa
VÅR REF: GF/IHV	Antall	1	1	1	1	3	1	1
Laboratoriet, Molde, den 31/7-98 <i>B. Winneke</i>

VEG NR: E69 HP: 04 STREKNING: SØVIKSVINGEN-HOVDEMYRA

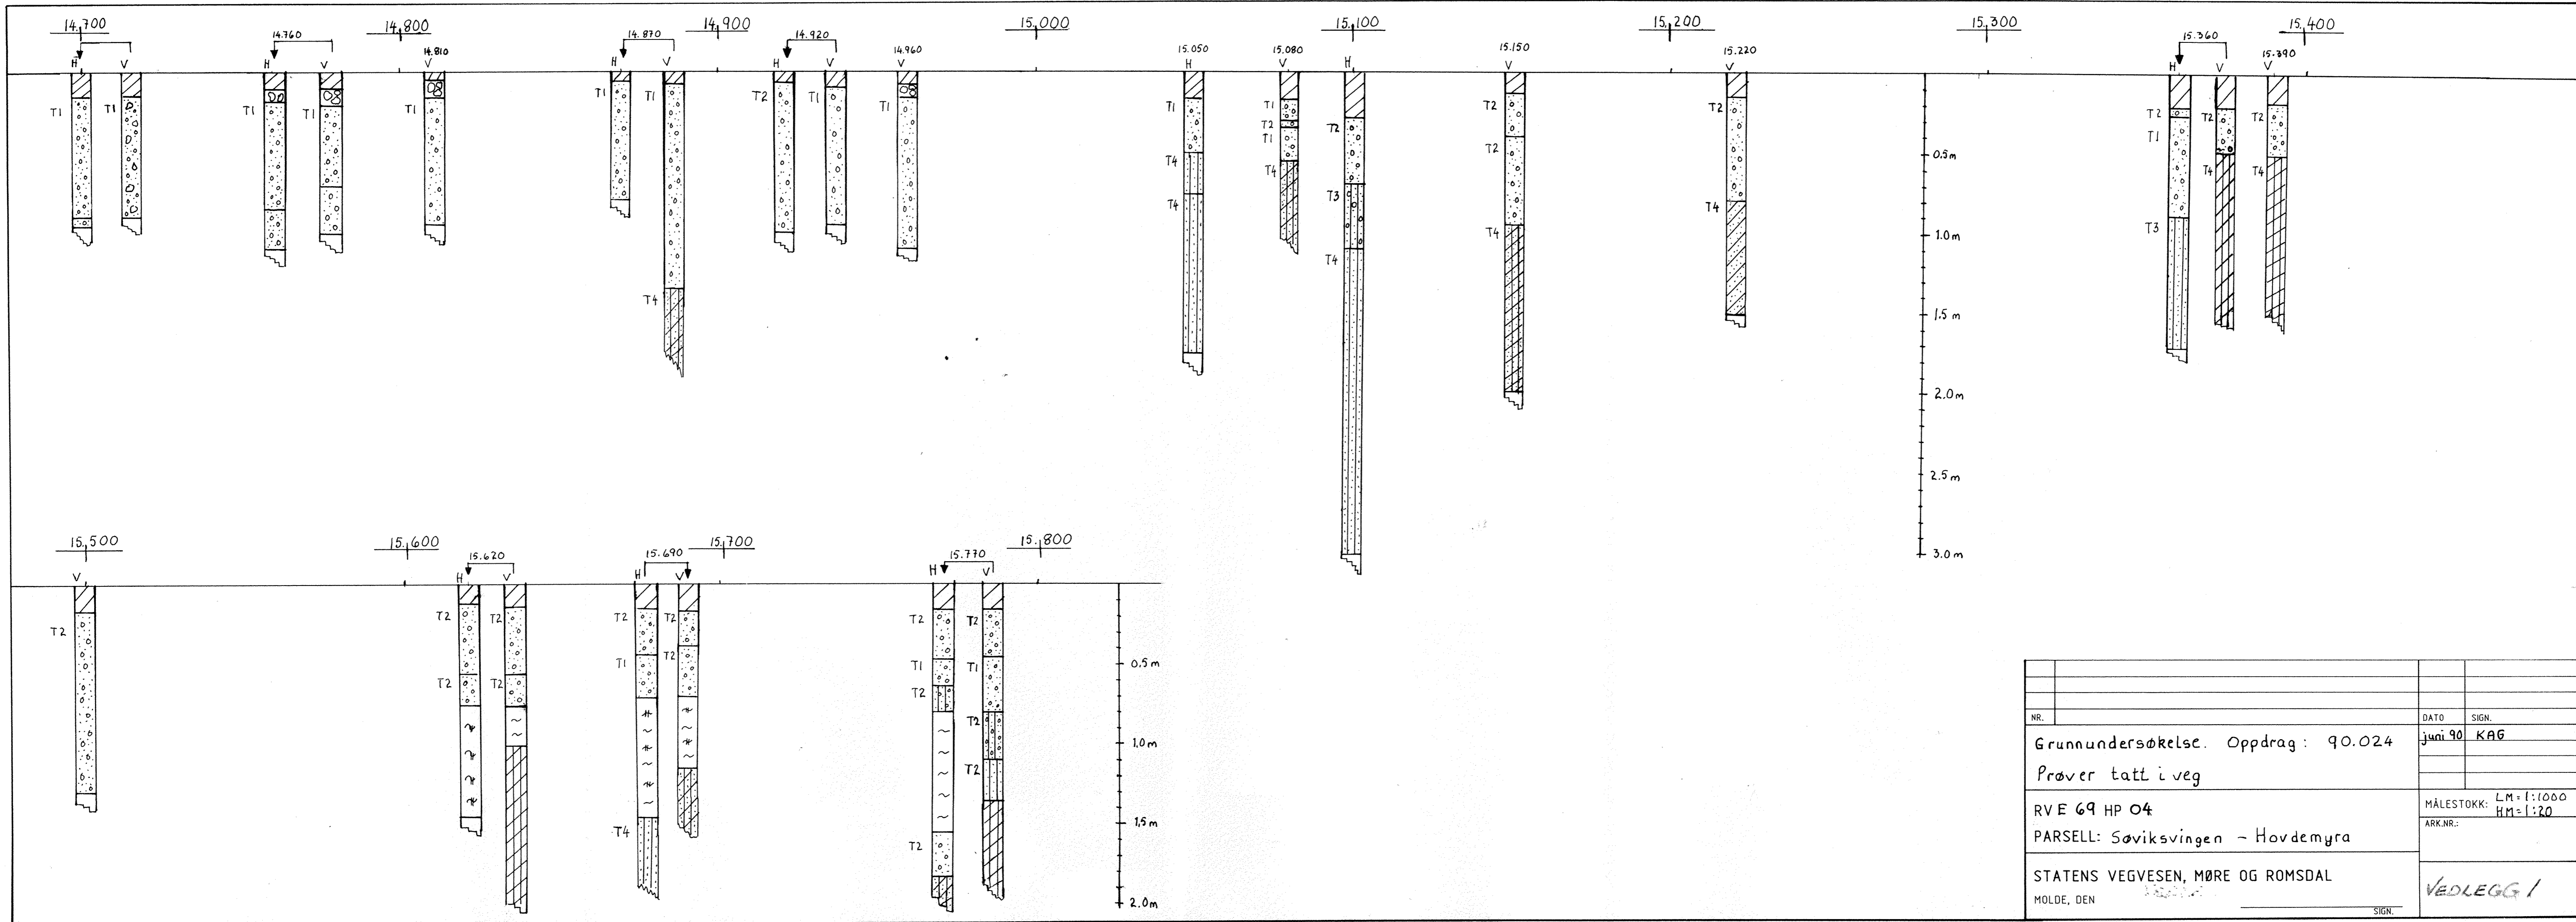
NR.	DATO	SIGN.
	juni 90	KAG
Grunundersøkelse. Oppdrag: 90.024		
Prøver tatt i veg		
RVE 69 HP 04	MÅLESTOKK:	LM = 1:1000
PARSELL: Søviksvingen - Hovdemyra	ARK.NR.:	HM = 1:20
STATENS VEGVESEN, MØRE OG ROMSDAL	VEDLEGG 1	
MOLDE, DEN	SIGN.

Det er gjennomført til sammen 23 prøvetakinger av overbygningmasser på strekningen. På enkelte punkter er det og tatt prøver av grunnmassene.

Prøvetakingene dekker ikke fullt ut forholdene omkring omfanget av humusholdige grunnmasser. Derfor bør man under uttrauingsarbeidene foreta kontroller med grave-maskin for å klarlegge nærmere ytterpunkter av partier med humusholdige grunnmasser hvor slikt er registrert. Noe ekstrakostnader i forbindelse med masseutskifting ut over det som er spesifisert i rapporten bør derfor tas med i overslagene.

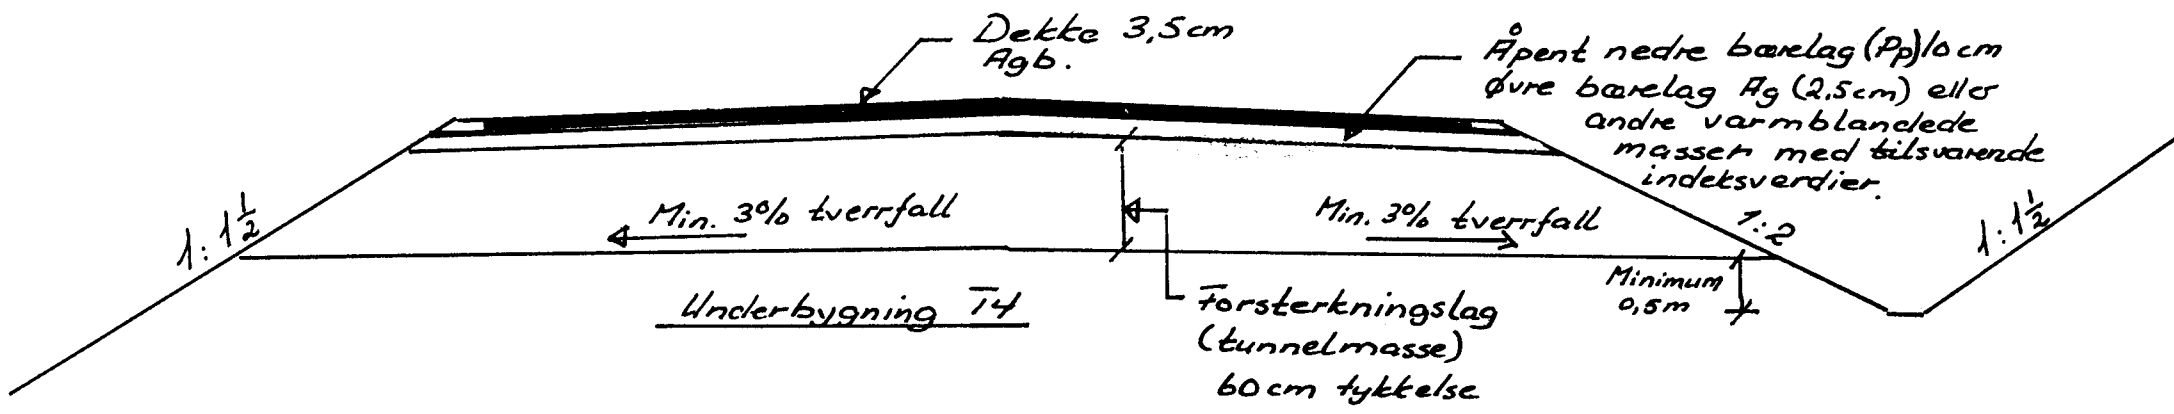
LITFORMING AV NY OVERBYGNING

Total overbygningstykkelse: 76cm

Bærelagsindeks: Dekke: 11,5  
Øvre bærelag: 7,5  
Nedre bærelag: 15,0  
Sum: 34,0

Når det gjelder dimensjonering av ny overbygning er det i vedlegg 3 angitt et forslag. Tykkelse på forsterkningslag vil avhenge av maksimalstørrelse på stein i forsterkningslagsmasser. En går ut i fra at tunnelmasser er aktuelt å bruke i dette tilfelle. I forslaget vedlegg 3 er det ved dimensjonering av forsterkningslag tatt utgangspunkt i maks. steinstørrelse lik 30 cm (2 x steinstørrelse).

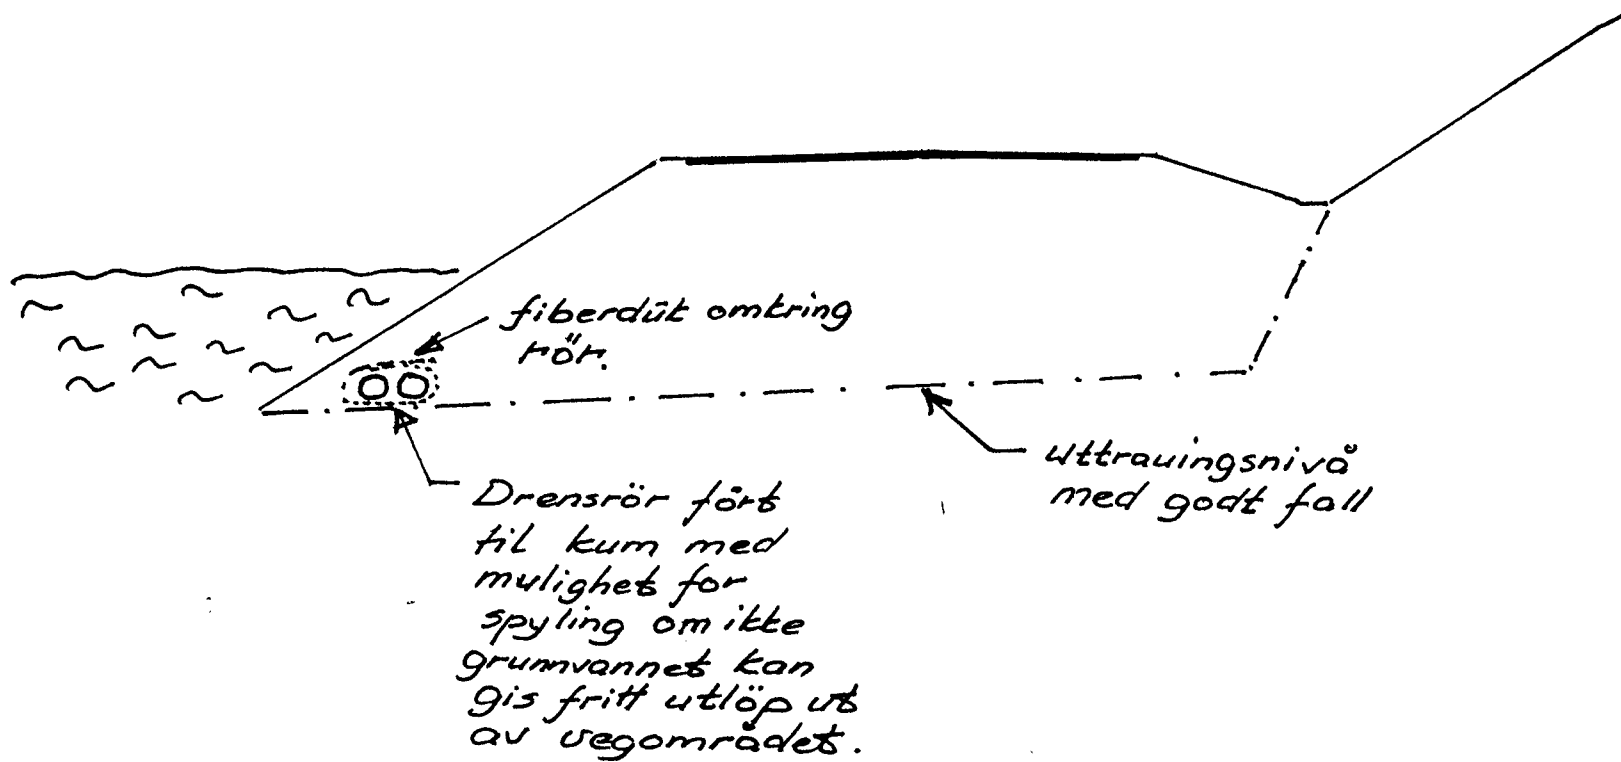
DRENSPROBLEMATIKK OMRING MASSEUTSKIFTING  
KM 15.600 - 15.800

Ved grunnundersøkelsene ble det på partier med dårlig grøft avdekket stort grunnvannsig gjennom vegfundamentet. Det er ellers registrert grunnmasser med stort finstoffinnhold.

Forhold omkring drenering bør derfor vies stor oppmerksomhet. Terrengforholdene skulle muliggjøre opparbeidelse av dype sidegrøfter og at man her gjerne går ut over vegnormalenes minstekrav til grøftedybde.

Ellers bør og drenering omkring uttrauing av myr- og humusholdige materialer planlegges, jf. forslag vedlegg 4.
