## Statens vegvesen

### Notat

### Fv357 Hp01 Km1,2 Utrasing i mur

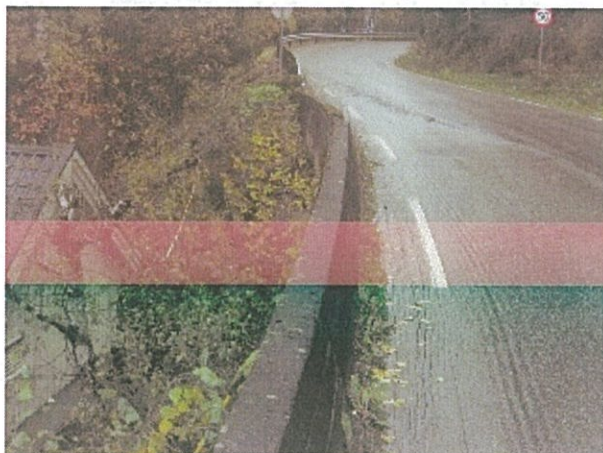
Vegbilder fra 2009 viser sprekker i vegen. Nå er nordre del av muren rasa ut.

Setninger i veg og utbuling av rekkverk

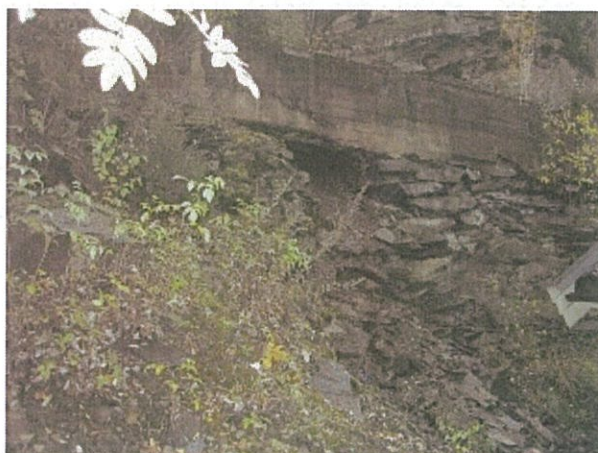
Utrasing av mur der rekkverk buler ut

Setninger og sprekker i vegen går et stykke lengre sørover enn det som vises på bildet ovenfor. Dette viser at stabiliteten av muren videre sørover ikke er helt bra, og at det på sikt vil bli behov for reparasjoner.

Muren kan repareres ved nedtaking og gjenoppbygging av ca 40 m<sup>2</sup> av mur. Under arbeidet må vegen stenges. På et midtparti av ny del av mur graves ned til minst 0,5 m under terrengnivå. Dette må gjøres i 3 m lengde langs mur og med 2,5 m dybde innover. Graveskråning kan være 1:1 til sidene og innover. Det legges inn jordarmering med 0,8 m vertikal avstand i hele det utgravde området.

Reparasjon med sprøytebetong og stag kan være et alternativ. Hull under veg fylles med sprøytebetong, og det sprøytes et 15 cm tykt lag på skråninga i skadeområdet. Etterpå settes inn 6-9 m lange sjølborende stag. Som spylemedium ved staginnsetting brukes sementmørtel med ekspansjonstilsetning. Det vil bli 10-15 stag. Dette kan utføres med kortvarig stenging.
