### Notat

Saksbehandler/innvalgsnr:  
Einar Vie  
Vår dato: 09.03.2017  
Vår referanse: Fd864B

### **E16/ Hp53/ m 6131 – 6247. Befaring etter nedfall av stein fra bergskjæring ved Vik i Hole kommune**

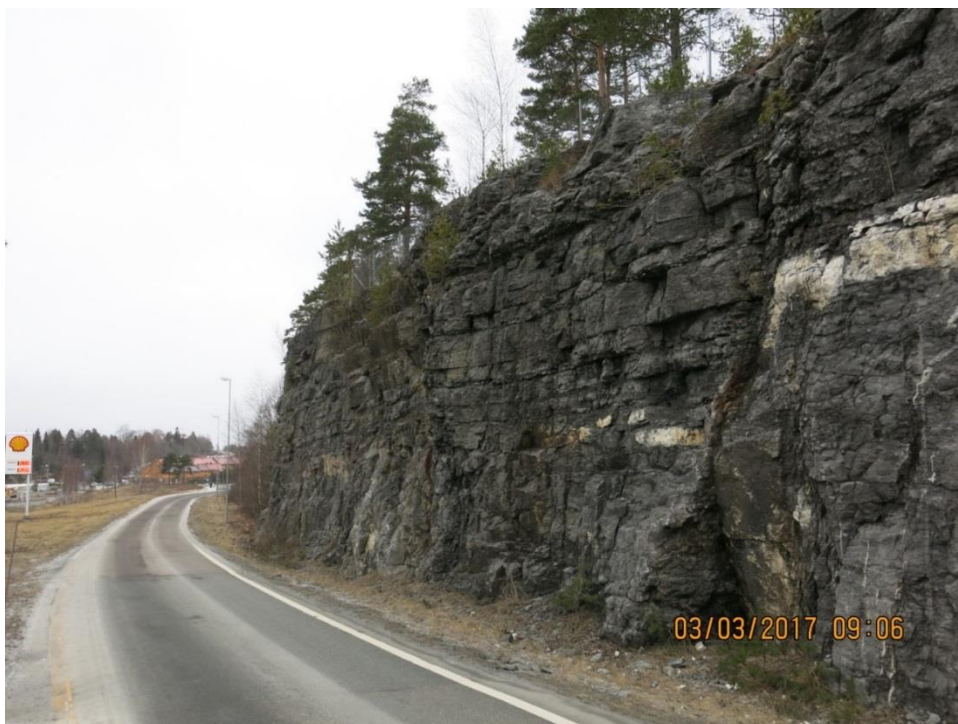
Bilde 1(over): Deler av bergskjæringa mellom m 6131 – 6247 Hp 53 på avkjøringen mot Shell stasjonen ved E16 Vik. Utføre vegetasjons rensk + spett rensk.

- Først fjerne vegetasjon i skjæringa mellom m 6131 - 6247, samt oppe på toppen av bergskjæringa. Deretter foretas grundig spett rensk av hele denne bergskjæringa. Se *bilde 1, 2, 3 og 4* som viser det aktuelle skjæringsområdet.
- Utføre vegetasjons rensk i tilstøtende bergskjæringer, både i retning mot Drammen og Hønefoss. Retning mot Shell stasjonen/Drammen: Se *bilde 5 og 6* og mot Hønefoss: *bilde 7*.
- Helt i enden av bergskjæringa mot Shell stasjonen er det ei utstikkende bergblokk. Denne bergblokka bør fjernes. Se *bilde 8*.

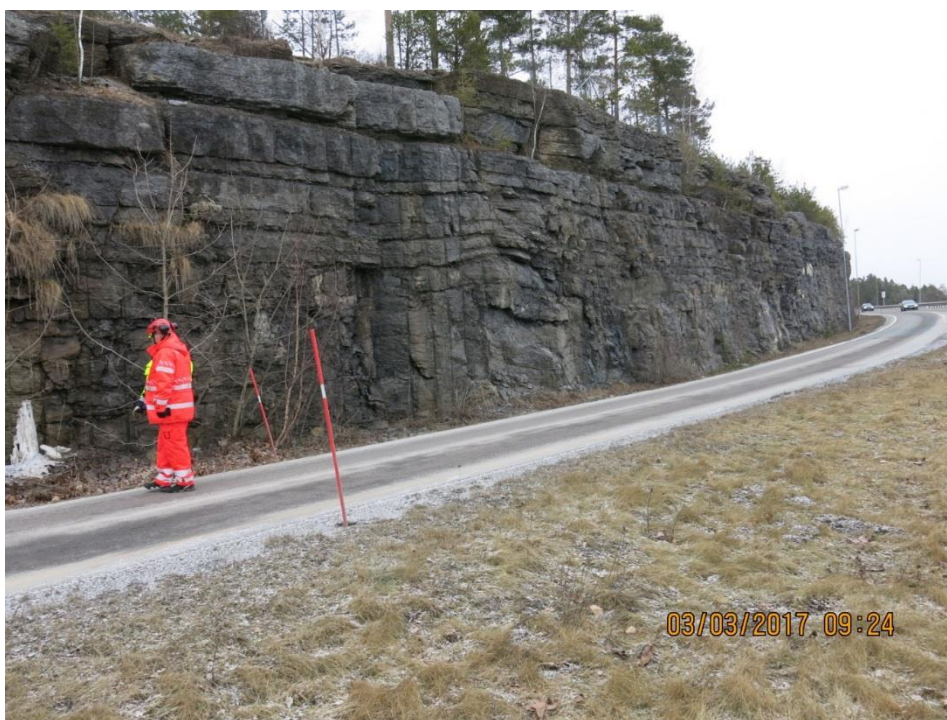
Bilde 2(over) Samme bergskjæring som bilde 1; men sett i retning mot Hønefoss. Utføre vegetasjons rensk + spett rensk.

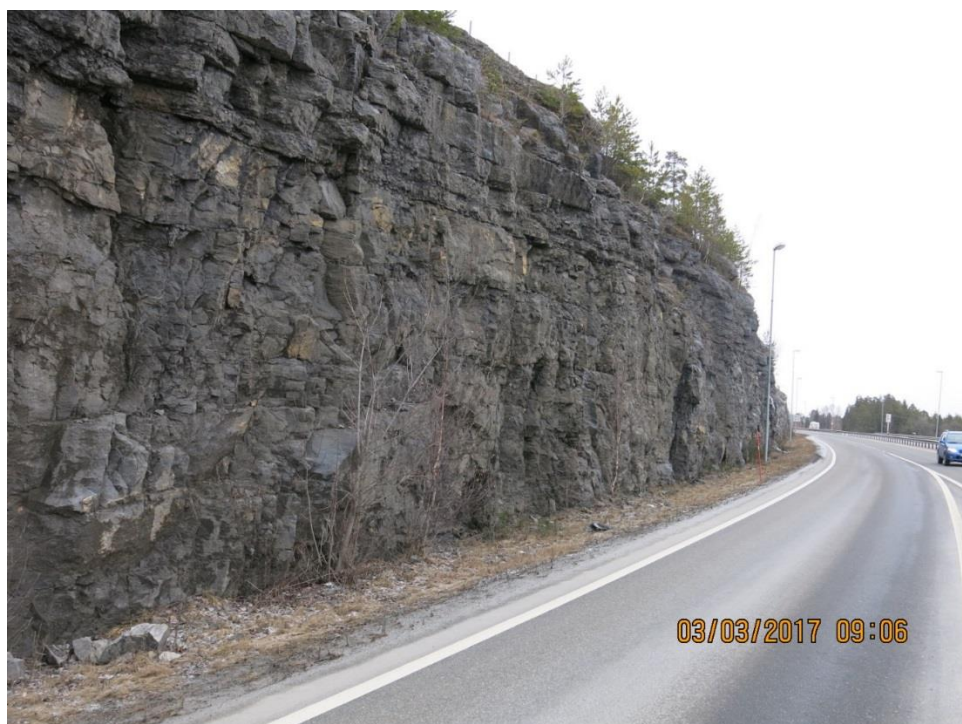
Bilde 3(over): Viser stedvis mye løst berg i skjæringa mellom m 6131 – 6247 Hp 53 ved avkjøring mot Shell stasjonen E16 ved Vik. Utføre vegetasjons rensk + spett rensk.

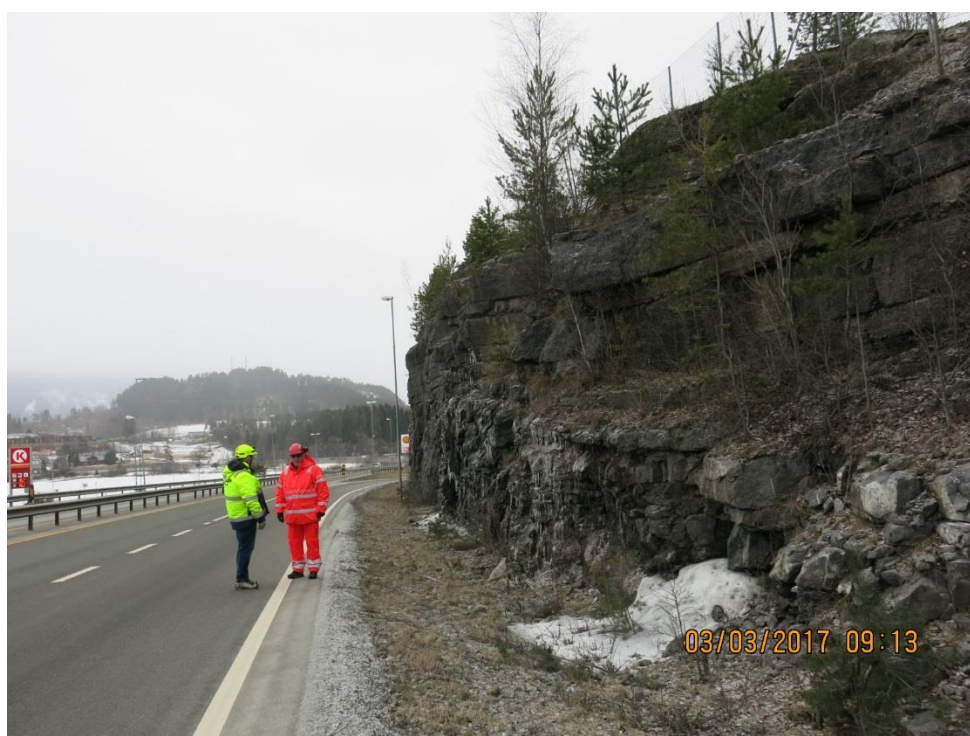
Bilde 4(over): Vegetasjons rensk + spett rensk mellom m 6131 – 6247 Hp53 ved avkjøring mot Shell stasjonen. E16 ved Vik.

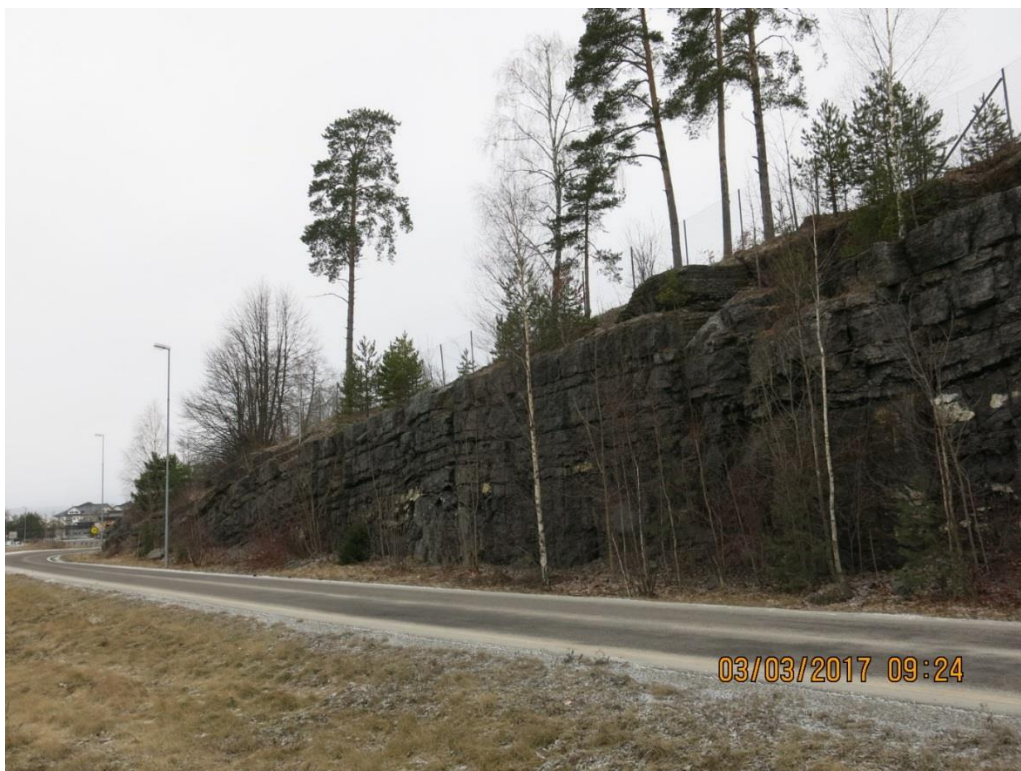
Bilde 5(over): Vegetasjons rensk i tilstøtende bergskjæring i retning mot Shell stasjonen.

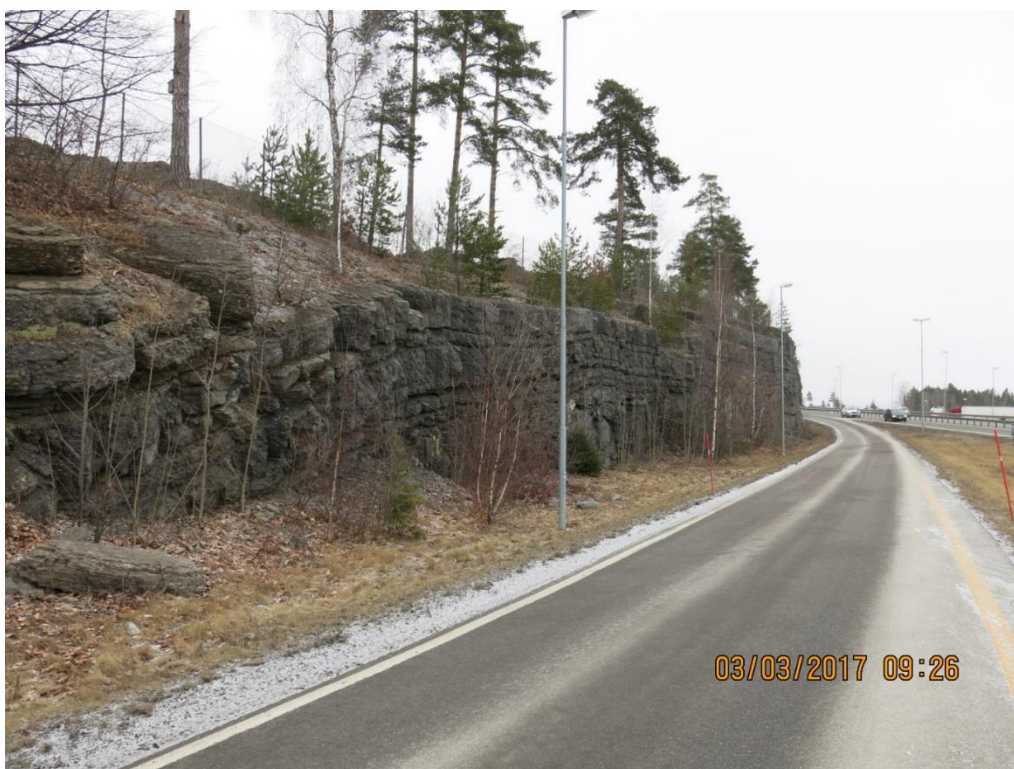
Bilde 6(over) Vegetasjons rensk i tilstøtende bergskjæring i avkjøringen til Shell stasjonen.

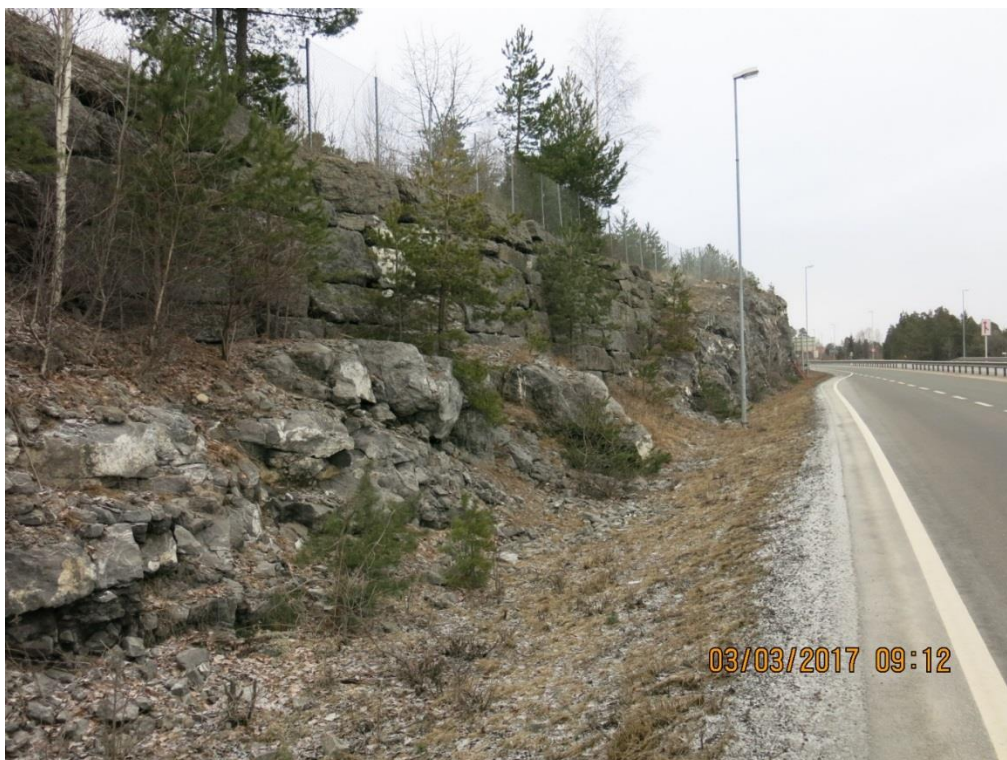
Bilde 7(over): Vegetasjons rensk nedenfor tilstøtende steinmur og bergskjæring i starten av avkjøringen mot Shell stasjonen. På bildet sett i retning mot Hønefoss.

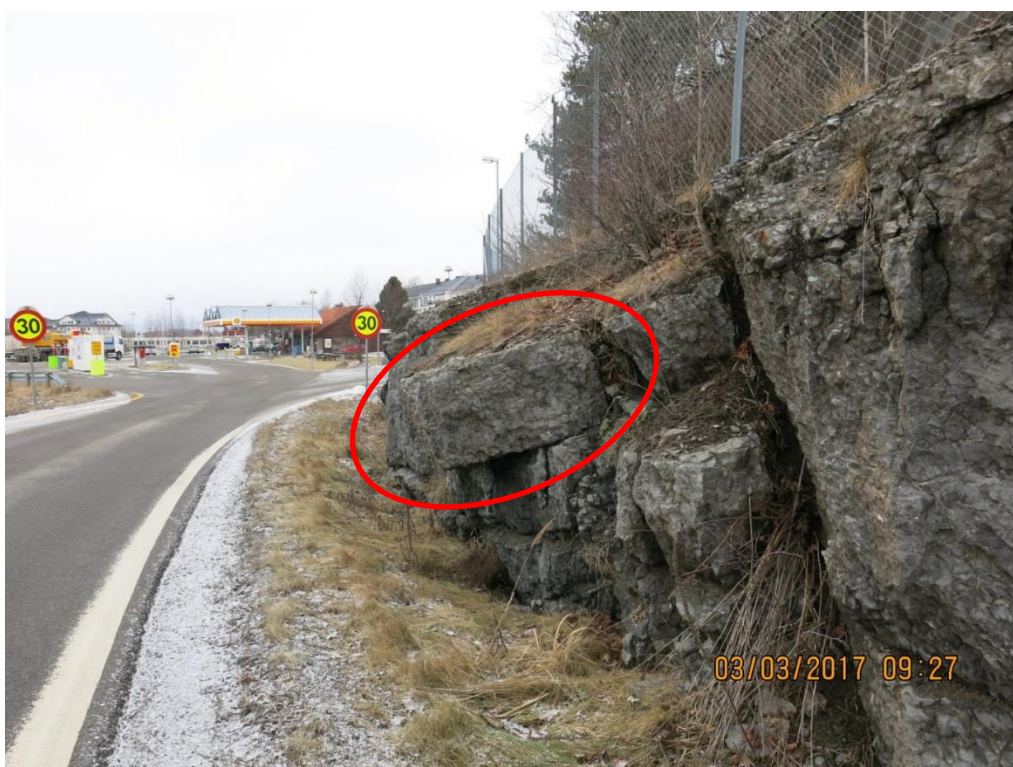
Bilde 8(over): I enden av bergskjæringa mot Shell stasjonen er det ei utstikkende bergblokk. Det anbefales at denne bergblokka fjernes.
