HD - 836 A  
TILLEGGSRAPPORT 1  
RV.353/01 HERRE - VOLL  
FELTFORSØK MED SYNTETISK ARMERING I ASFALTDEKKER  
SLUTTRAPPORT 1991

**TELEMARK VEGKONTOR**  
**LABORATORIET**  
**SKIEN, 25.MAI 1991**  
**SAKSBEHANDLER: R.T. STRAUMSNES**

Rv. 353/01 HERRE-VOLL  
 REGISTRERING AV SKADER  
 ETTER BRUK AV ASFALTARMERING

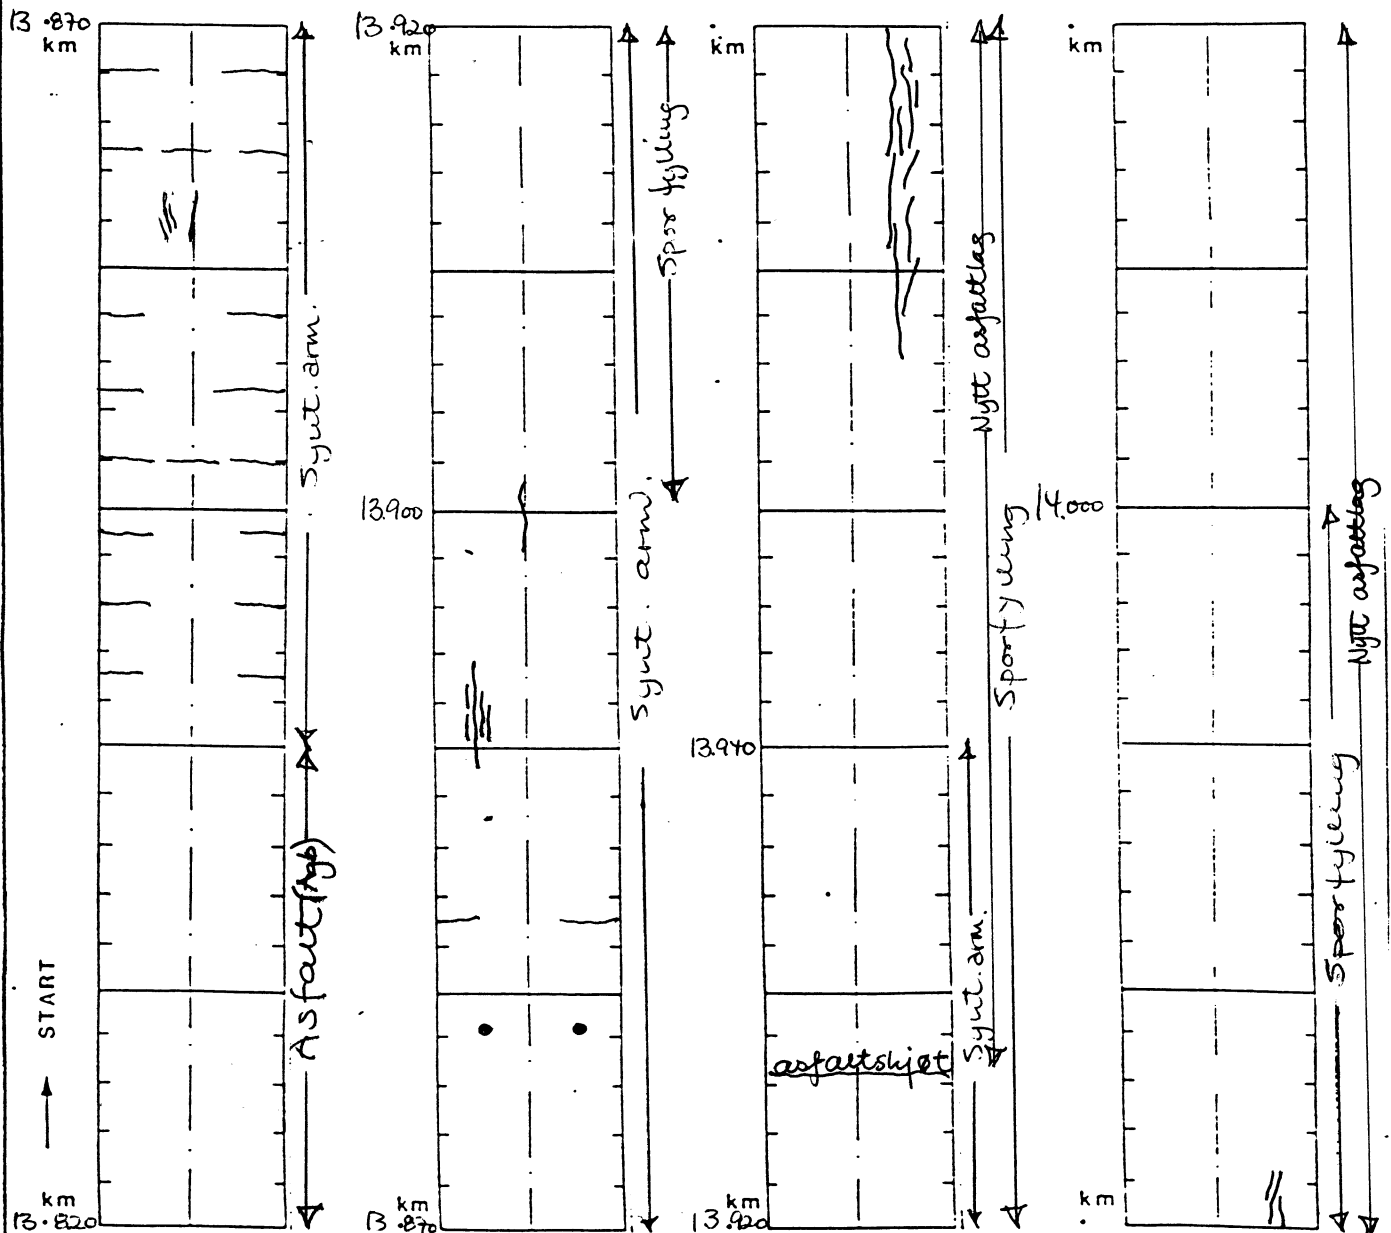
Bilag 15

TILSTANDSVURDERING ETTER FORSØK

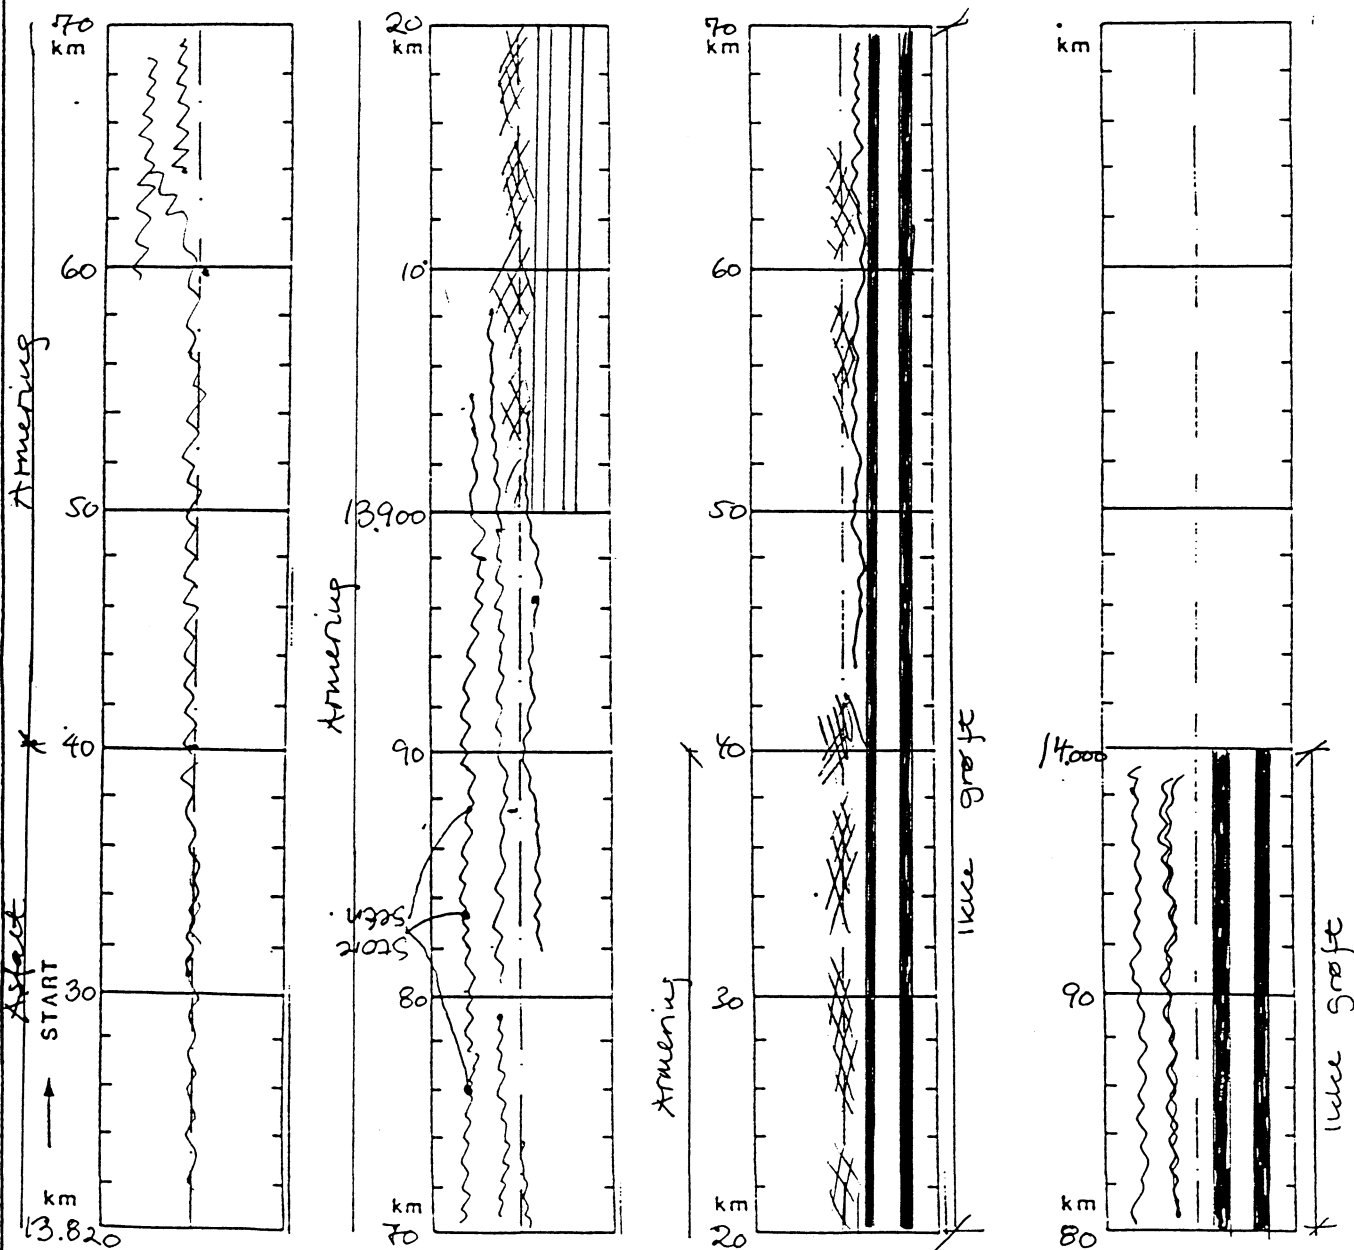
Bilag 10

TILSTANDSVURDERING FØR FØRSØK

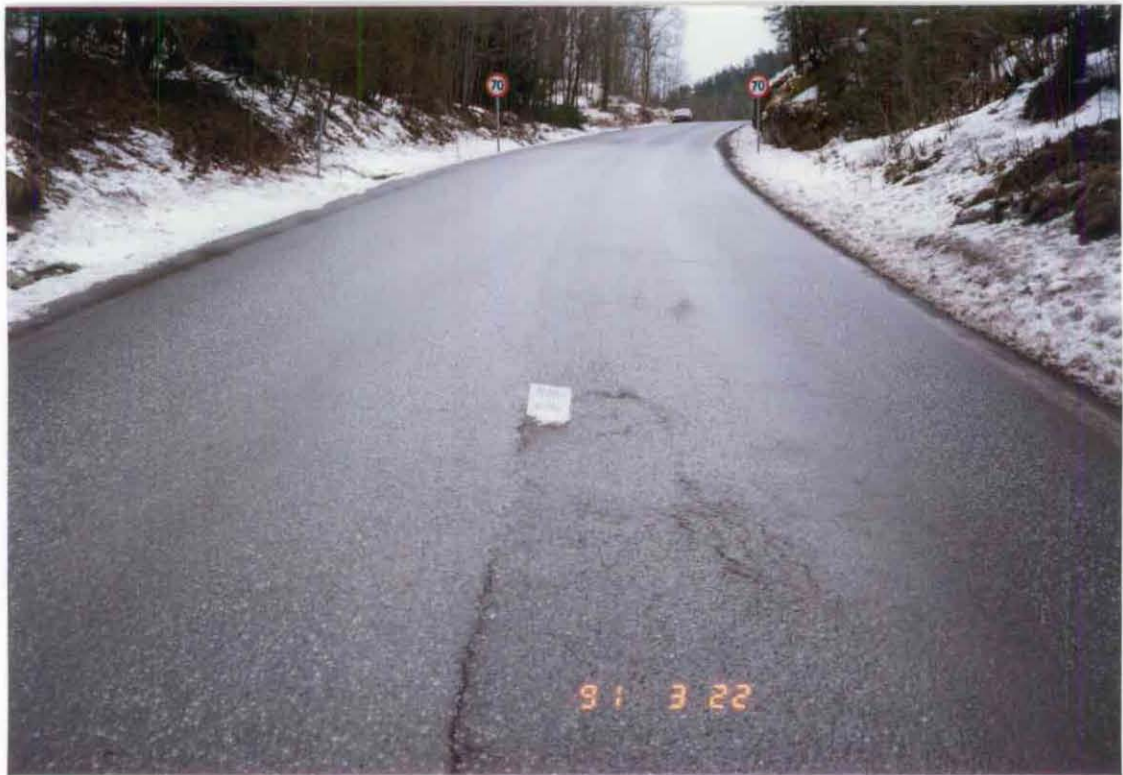
1

Km.13.860: Det er registrert at midtsprekk og krakelering i venstre side har kommet igjen, se bilde 1, bilag 17.

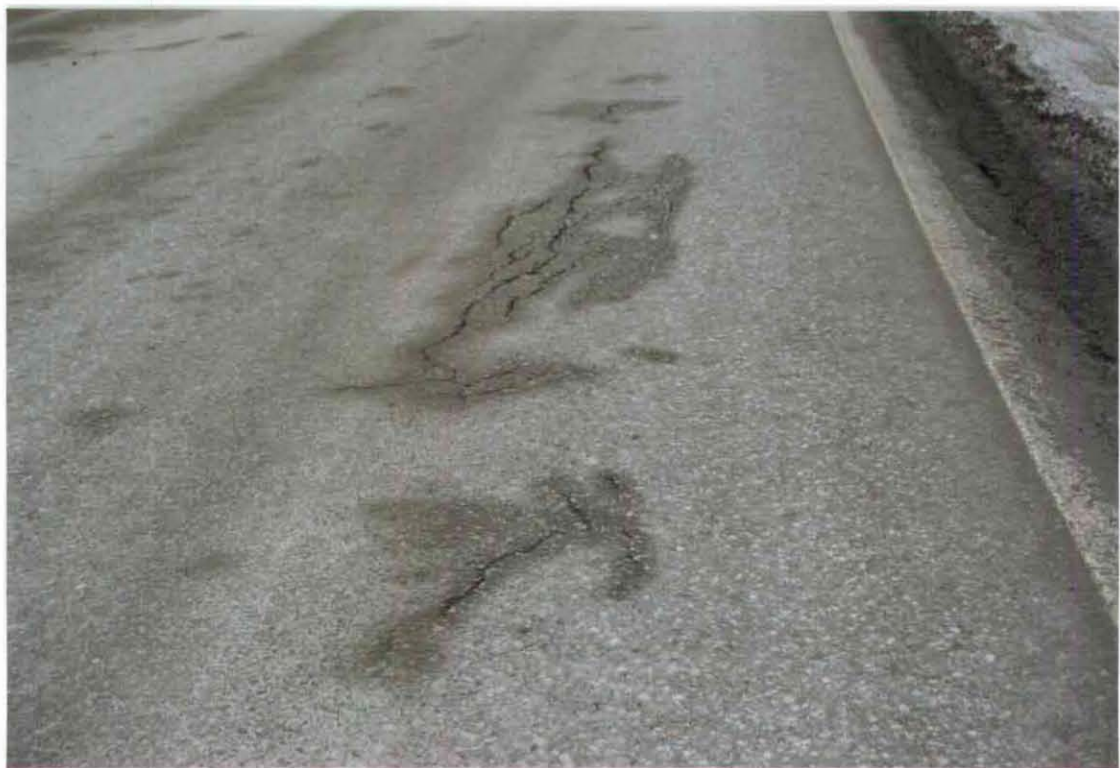
2

Km.13.890 - km.13.894: På dette partiet var det store hjulspor og kantsvikt. Det ble registrert at de gamle sprekkene allerede våren 1989 var kommet igjen, og de har siden utviklet seg til store sprekker og krakelering av asfalten. Se bilde 2, bilag 17.

Ved dette forsøket er det kun sett på effekten av armeringsnett med hensyn på å hindre sprekkdannelse. Det viser seg at det er en viss effekt i forhold til reasfaltering. På det mest skadede partiet ved km 13.890-km.13.894 er fyllingen sannsynligvis så svak at det her er behov for kantforsterkning i tillegg.
