## Statens vegvesen

### Notat

### **Rv.38/Hp.05/Km.5,0 Bjordammyra, Kragerø kommune i Telemark. Befaring av setningsskader. 20055-470**

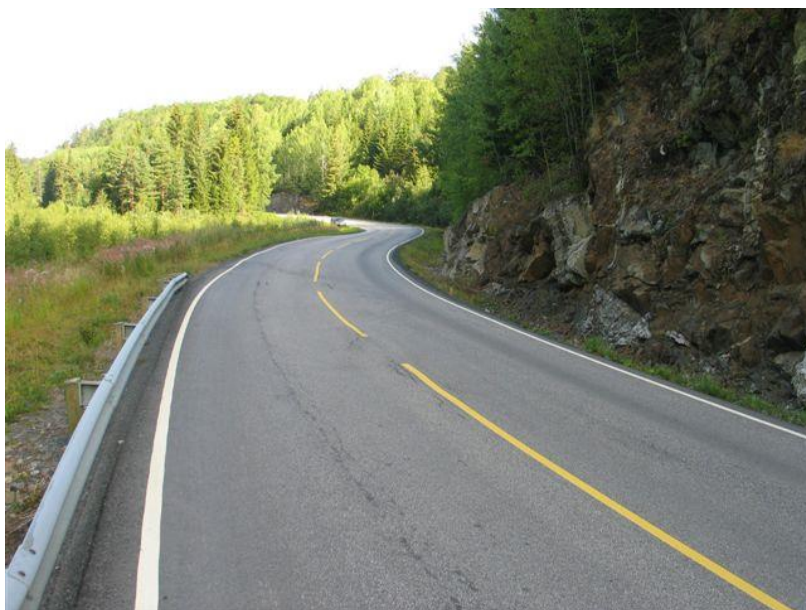
Bilde 1: Rv.38/Hp.05/Km.5,0 ved Bjordammyra (Foto: B. K. Dolva 10/8-2006).

Det aktuelle området inngår i hovedparsellen Gjerdemyra – Merkebekk, hvor det ble utført forarbeider i 2003 og asfaltering i 2004. De aktuelle skadene ble registrert i 2006. Bilde 1 er tatt i retning mot Merkebekk (stigende km) og skadene er lokalisert i området hvor rekkverket avsluttes.

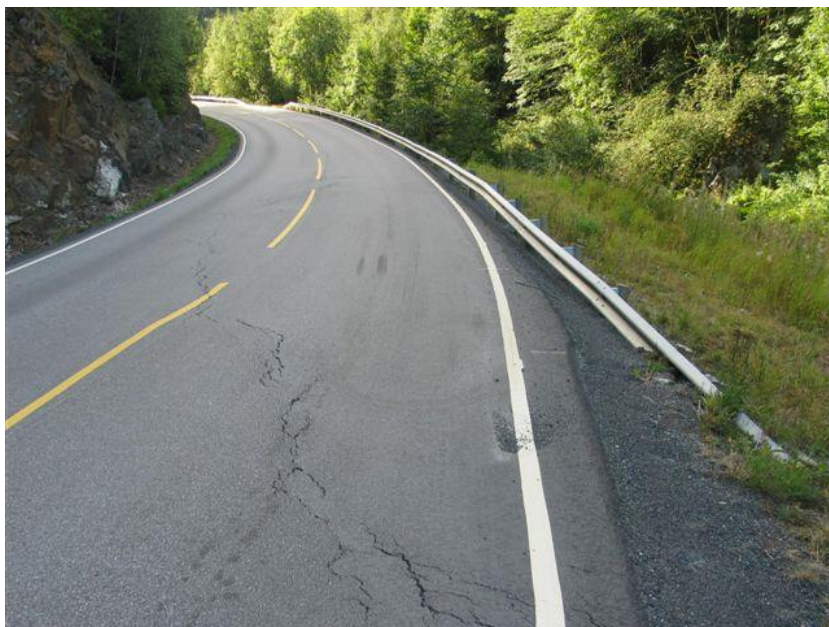
Bilde 2: Rv.38/Hp.05/Km.5,0 ved Bjordammyra (Foto: B. K. Dolva 10/8-06).

Bilde 2 er tatt i retning mot Gjerdemyra (avtagende km) og det viser skadeomfanget i større detalj.

- Oppsprekkingen vurderes som effekter knyttet til setninger i ytre deler av vegen, og ikke som indikasjon på større ustabilitet/glideflate.
- Setningsskadene skyldes sannsynligvis at det er lokalt bløte og setningsgivende løsmasser i ytre deler av vegfundamentet. Oppsprekkingen indikerer i dette tilfellet sannsynligvis overgangen mellom god grunn og setningsgivende grunn.
- Disse løsmassene er sannsynligvis organiske/humusholdige (torv-myr).
- Mektighet og omfang på de bløte løsmassene er ikke kjent, men skadeforløpet til nå, og tilstanden før forarbeidene i 2003, tilsier at kosmetiske reparasjoner (dekkelegging) har svært begrenset effekt og levetid.

- Reparasjon av dekket – relativt billig, men med kortvarig effekt. Antatt levetid 1- 2 år.
- Masseutskifting og kantforsterkning. Omfanget er anslått til ca en kjørebanebredde og minimum ca. 20 – 25 m langs vegen (Km 4,975 – 5,000).

Sistnevnte løsning er basert på enkle vurderinger uten at kjenner omfang og utbredelse av de bløte og setningsgivende løsmassene. Således anbefaler vi at det utføres grunnundersøkelser i det aktuelle området som grunnlag for nærmere beskrivelse av utbedringstiltaket.
