**Ingeniørgeologisk rapport**

**Desember, 2016**

# **BRAGERNESTUNNELEN**

## **RAPPORT ETTER INSPEKSJON LANGS HENG**

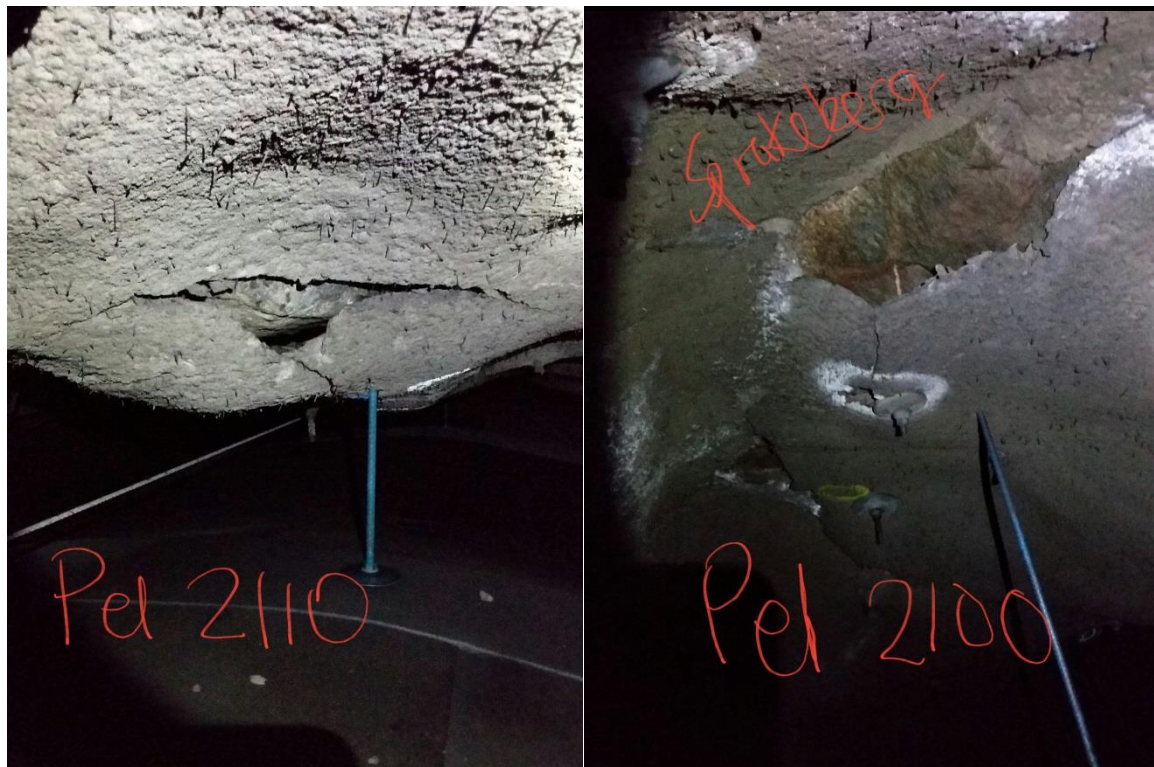
| Km / Profil nr. | Bemerkning | Status / Tiltak |
|---|---|---|
| Pr. 2080-2120 | Åpne sprekker 5-10cm i sprøytebetong og nedfall på hvelvet. Nedfall av sprøytebetong, lite/ingen nedfall av berg. ** | Må gå inn som spesielt punkt ved neste inspeksjon. |

\*\* Det er kun nedfall av sprøytebetong på stedet, ikke berg. På befaringen ble det kasket løs noe mer sprøytebetong for å se om det var løst berg under betongen, det var det ikke. Berget ble vurdert som massivt og uten "bom". Områder med avskallet/oppsprukket sprøytebetong er i området hvor det var problemer med sprakeberg under driving av tunnelen. Området bør holdes under oppsyn, men det vurderes foreløpig ikke behov for sikringstiltak. Se bilder under.

Figur 2: Oppsprukket sprøytebetong. Nedfall av betong.

Det ble avdekket bomme flak med sprøytebetong og oppsprukket sprøytebetong i områder der det under driften var problemer med sprakefjell. Gjelder spesielt mellom 2080-2120. Bergstabiliteten vurderes likevel som god i disse områdene, men det anbefales at områdene inspiseres 1 gang mellom hver hovedinspeksjon, for å se om det er noe videre sprekkutvikling.

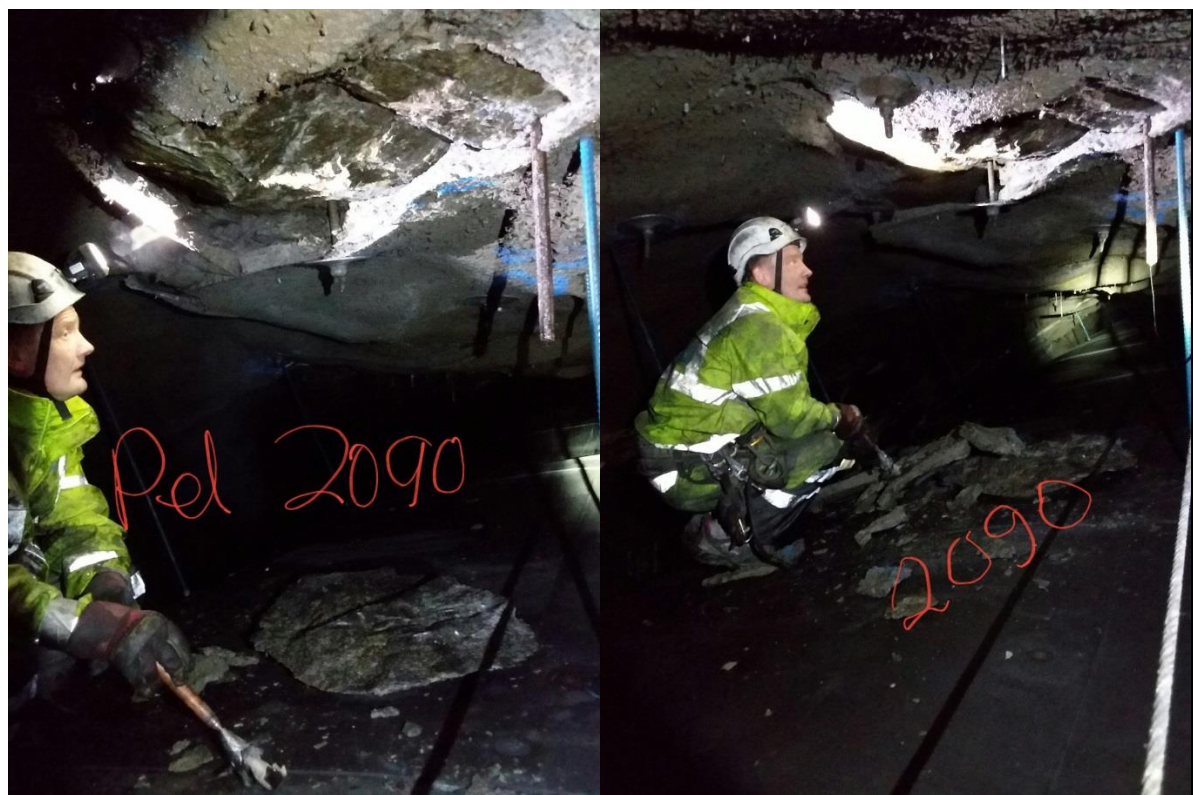
Figur 3: Nedfall av større sprøytebetongflak. Bilde til høyre er situasjonen før vi kakket ned ekstra betong, bilde til venstre er etter at det var tatt ned ekstra sprøytebetong. Berget er klink, men det er mer bom sprøytebetong i området.
