### Notat

| Oppdrag: | Ev 16 Sluttbefaring reetablering av fanggjerde ved Stalheim 22.6.2017 | | Rapportweb nr: GEOL-30308-1 | |

### Ev 16 Sluttbefaring reetablering av fanggjerd ved Stalheim 22.6.2017

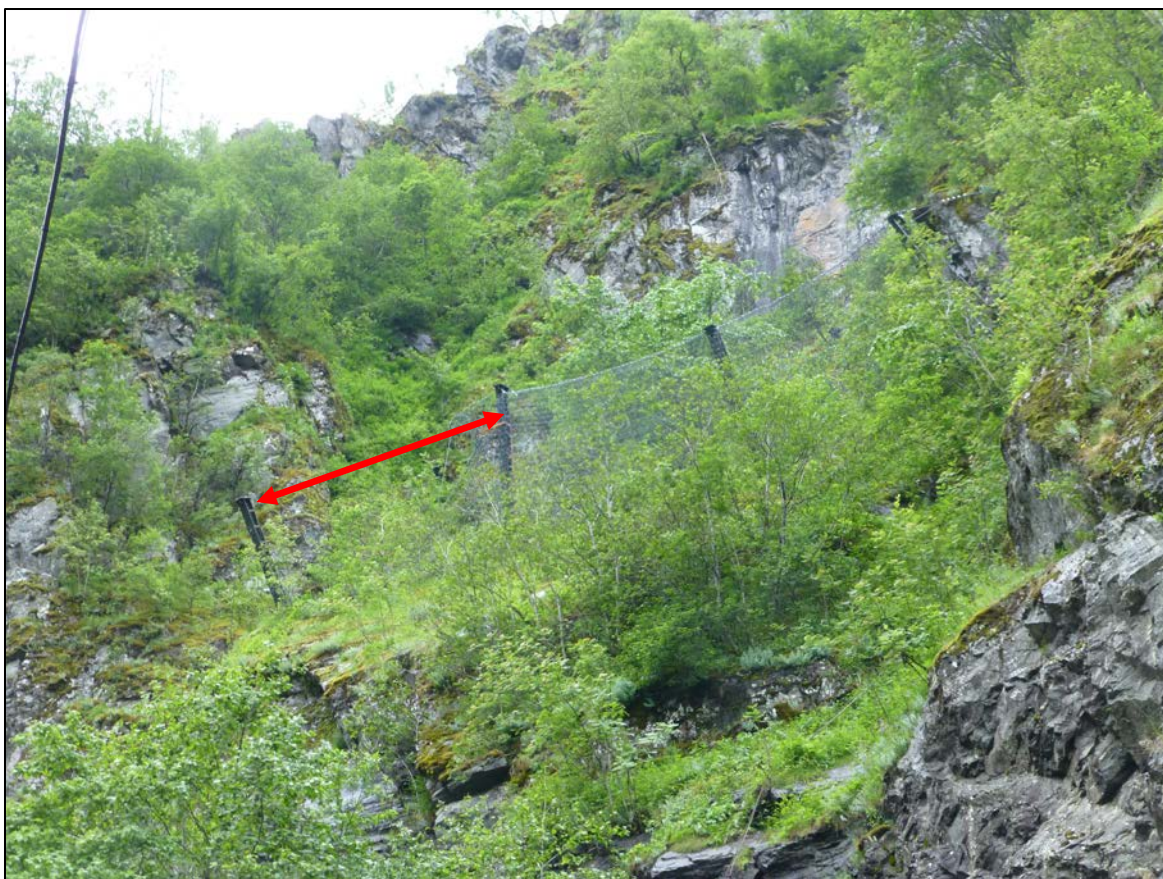
Det er tre fanggjerder i området. To av gjerdene hadde skade etter skredhendelsen september 2016. Gjerdet lengst mot sør hadde mindre skader, og det er planlagt å skifte ut det sørligste panelet mellom de to sørligste gjerdestolpene, i løpet av uke 26, 2017. Arbeidene med dette gjerdet var ikke slutført, og derfor ble dette gjerdet ikke befart 22.6.2017 (Figur 1).

**Figur 1.** Fanggjærde lengst mot sør. Her skal et panel byttes i løpet av uke 26, 2017.

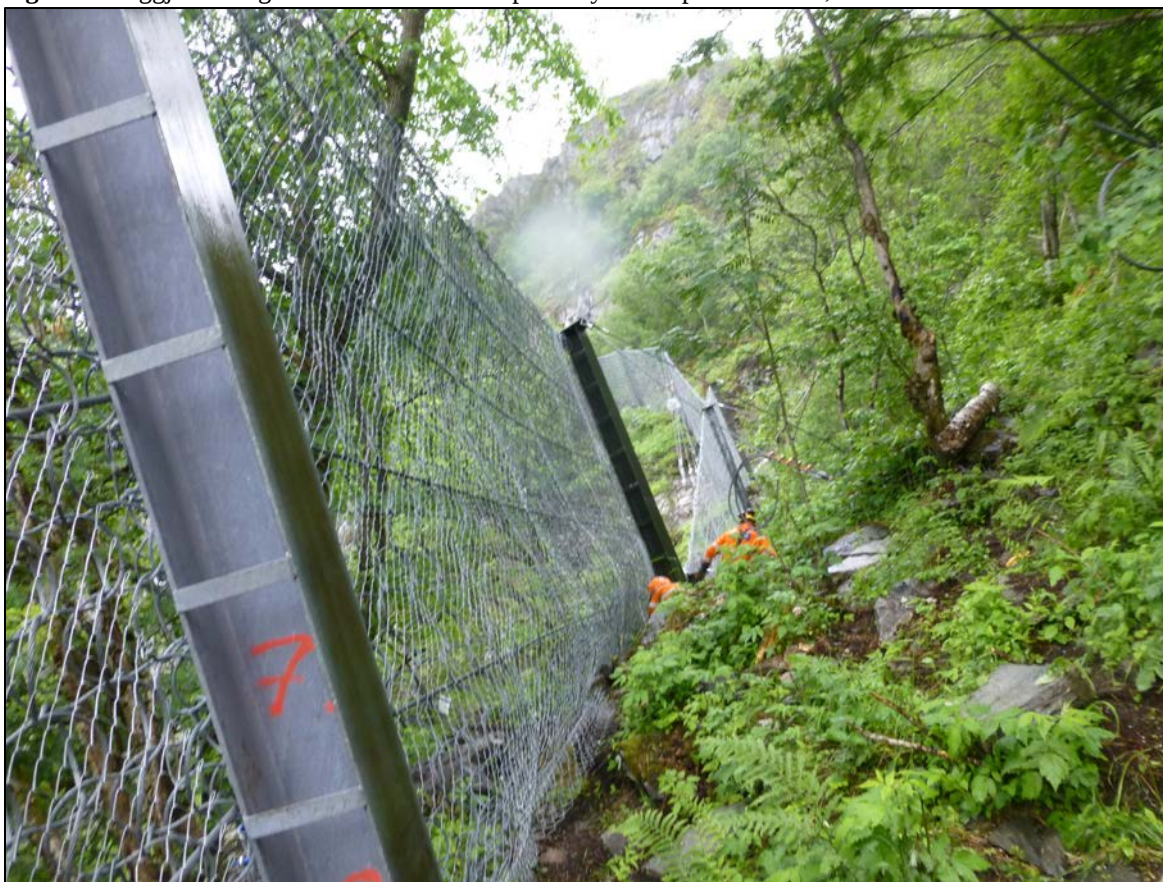
Gjerdet lengst mot nord er av typen TS-3000 fra Trumer med energikapasitet på 3000 kJ. Gjerdet er satt opp første gang i 2009 – 2010. To gjerdestolper har blitt byttet. Disse har ikke grønn farge, slik som de opprinnelige stolpene. Stolpene er plassert som stolpe 2 og 3 sett fra Gudvangen mot Voss (Figur 2). Det er erstattet 6 paneler og 4 fotplater. Mange bremseelement er byttet, kun de som ikke hadde noen visuell skade ble gjenbrukt (Figur 3). Alt av forankringer er boret på nytt, og det er brukt Ischebeck 40/16 til forankring av barduner og fotplater. Ischebeck 40/16 er prøvetrukket til å holde 15 til 16 tonn. Noen få Gewi-stag er opplyst benyttet. Alt av wireklemmer er opplyst å være trukket til riktig moment (Figur 4).

**Figur 2.** Fanggjærde TS-3000 sett mot Voss. En av to nye stolper sees nærmest fotografen. Videre mot Voss er det gjenbrukt stolper.

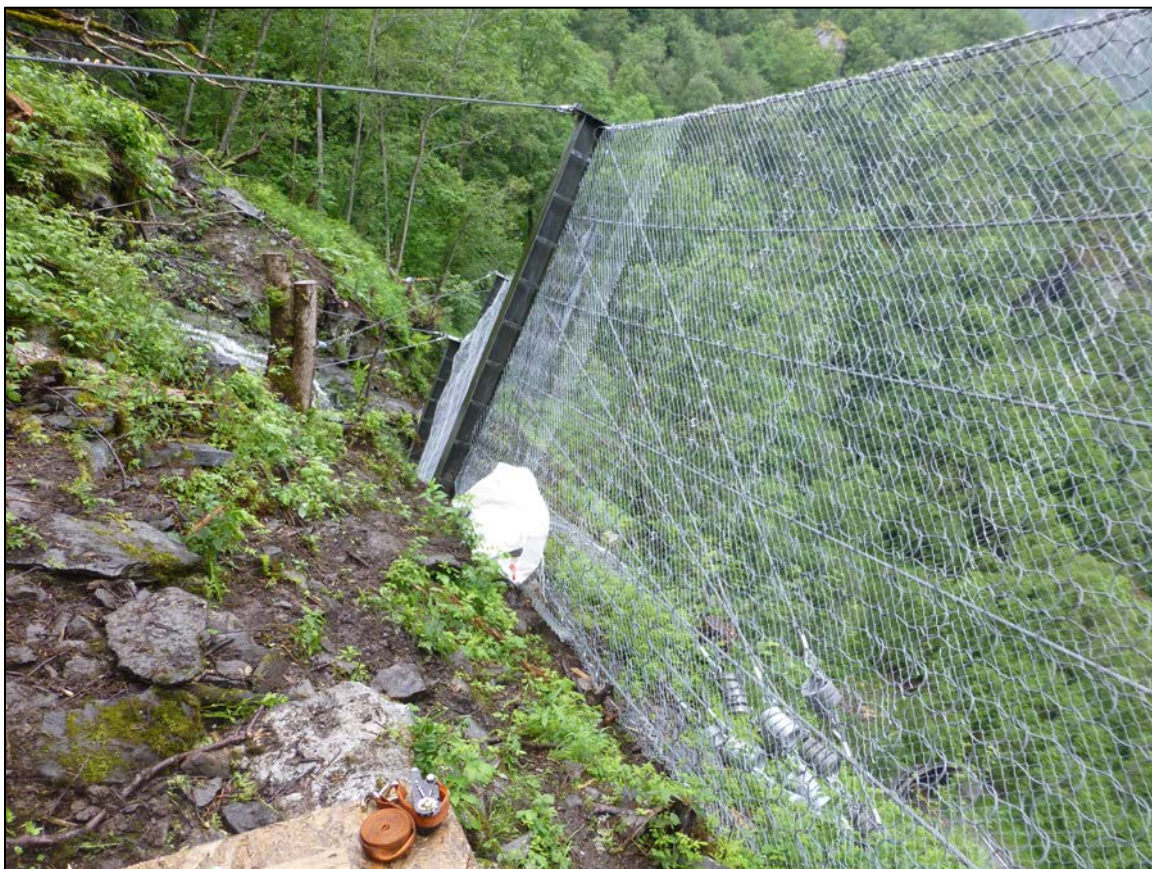
**Figur 3.** Nye paneler og noen nye bremseelement.

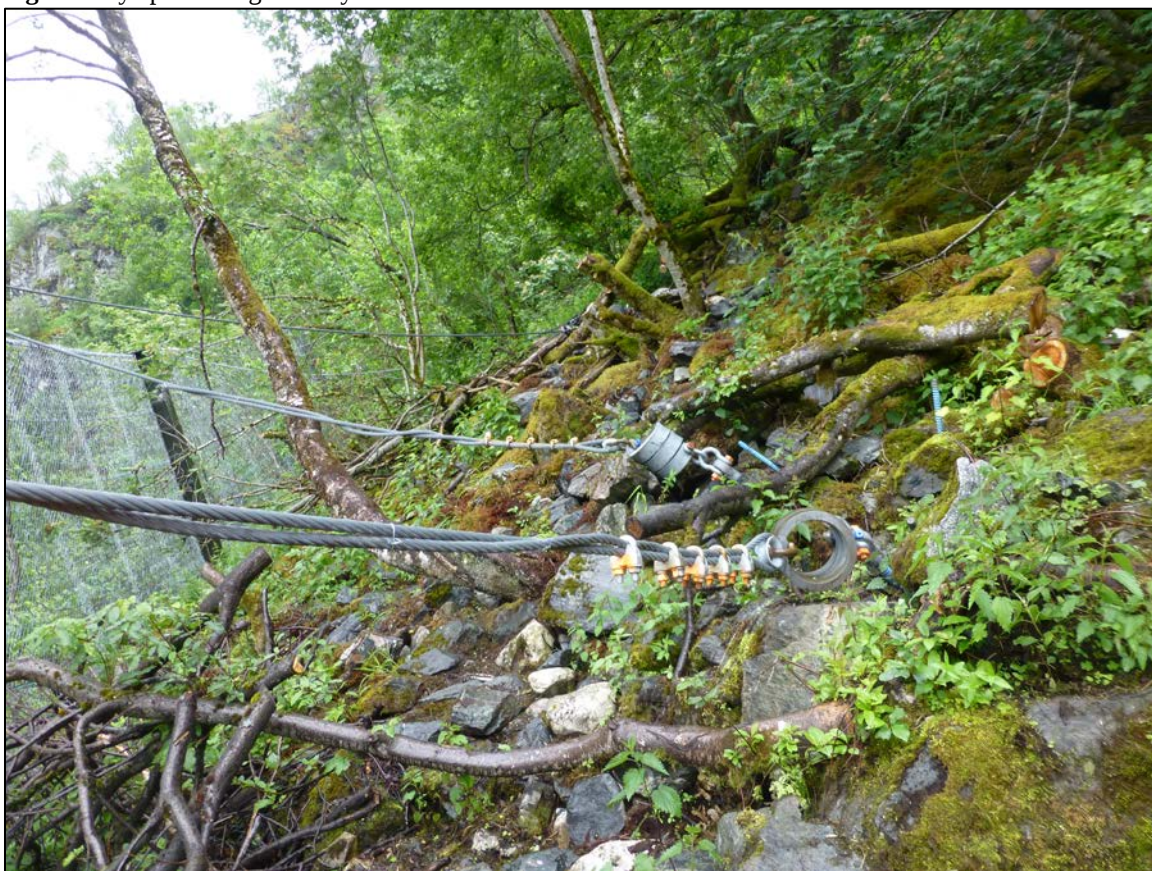
Det er noen forankringer for barduner som har noe spiss vinkel i forhold til bardunens retning. Sannsynligvis er dette ikke et problem for kapasiteten til forankringen, fordi det er benyttet kraftige stag (Ischebeck 40/16). Ischebek stag skal monteres mest mulig i strekk retning, for å unngå sprøe brudd ved skjærkrefter.

**Figur 4.** Korrekt monterte wireklemmer. Oransje spray er for å markere at wireklemmene er prøvetrukket. Noe spiss vinkel mellom barduner og Ischebeck 40/16 for forankring på disse to bardunene.

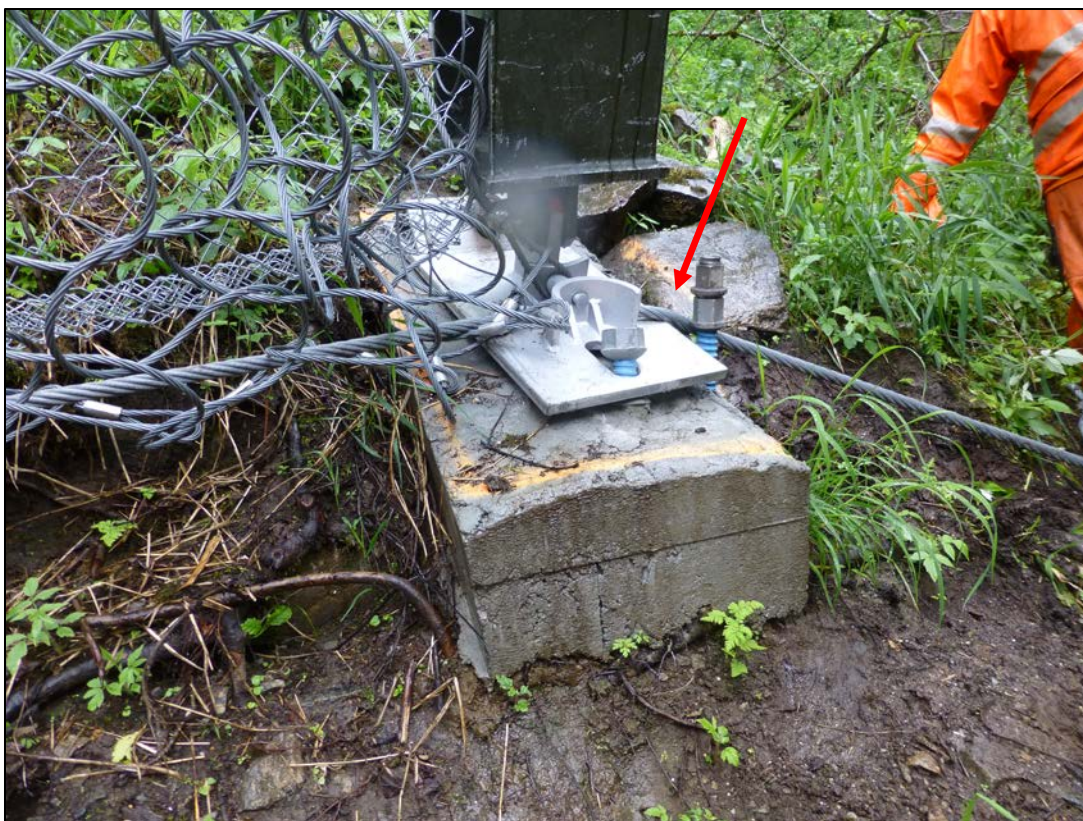
Visuelt ser gjerdet ut til å stå riktig. Wireklemmer er montert riktig i forhold til at wireklemmens sadel er montert over den faste delen av wiren. Logg for prøvetrekking skal oversendes byggherre. Fotplater er montert med kontramutter, og det er benyttet oppstøp under noen plater. For den siste forankringen av bunnwiren mot Gudvangen, så ligger wiren med knekk over en skarp kant på fotplaten (Figur 5). Dette utgjør et svakt punkt for konstruksjonen. Entreprenøren bør vurdere å utbedre/ beskytte bunnwiren over fotplaten, sett opp mot den garantien for funksjon av konstruksjonen som entreprenøren gir Svv.

**Figur 5.** Eksempel på støpt fundament for fotplate. Det er støpt under noen få plater. Oppstøpen blir i dette tilfellet noe høy, slik at bunnwiren/ strammewiren for fanggjerdet vil bli dratt mot den skarpe kanten av fotplaten ved et større treff i gjerdet (Rød pil). Kan føre til at wiren ryker. Noe av årsaken ligger i at terrenget går ned mot forankringen. Bildet viser endeavslutningen for gjerdet mot Gudvangen.

Reetableringen av det nordre fanggjerdet er inspisert, og funnet ok. Entreprenøren bør vurdere å utbedre/ beskytte bunnwiren over fotplaten lengst mot Gudvangen.

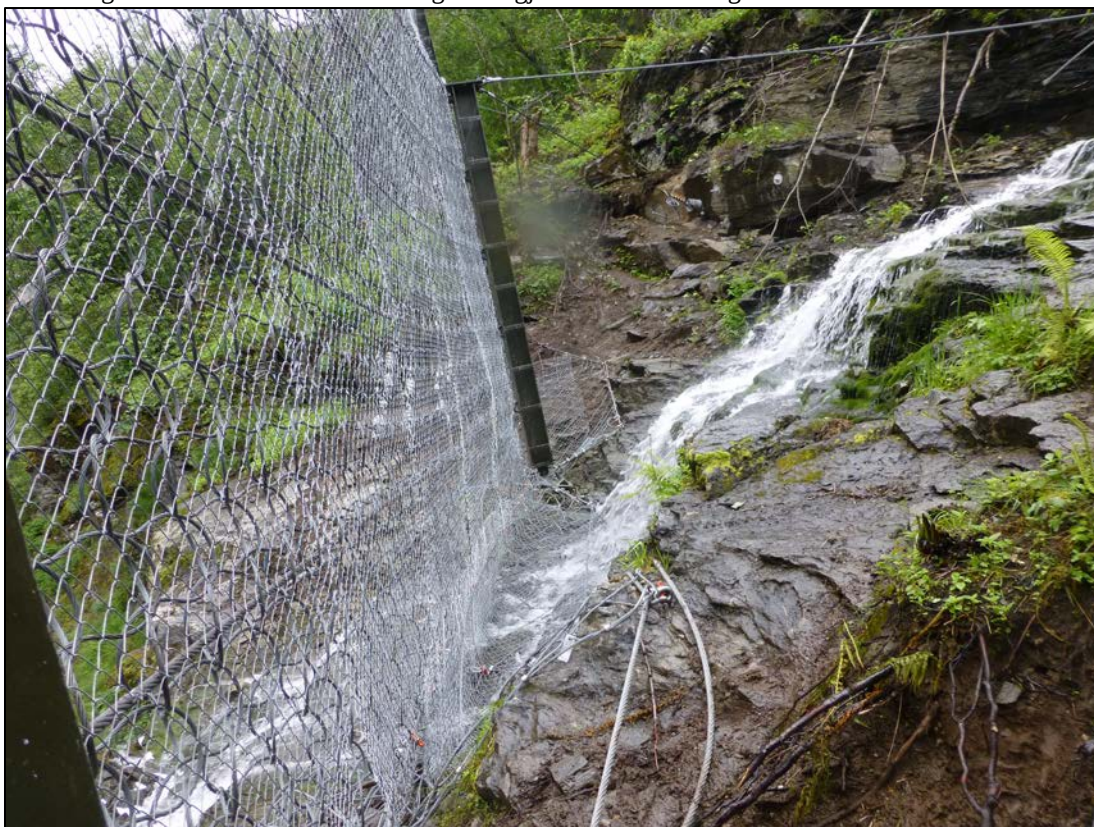
Gjerdet krysser en elv. I elven er det utført undertetting av gjerdet med wirenett (Figur 6). Dette wirenettet er montert slik at det skal være mulig å løse i fra tettingen i bakkant, og kontrollert tømme nettet ved bruk av wirevinsj. Det forventes at elven vil føre med seg mindre blokker og sedimenter, og det er viktig at nettet blir kontrollert årlig i forhold til behov for tømning. Dersom en utfører skoging i fremkant av nettet, så bør det være mulig med visuell kontroll fra vegbanen med kikkert (se under). Dersom det bygger seg opp større mengder med sedimenter så vil en tømning av undertettingen bli vanskelig, og gjerdet kan begynne å legge seg. Gjerdets kapasitet og funksjon vil da reduseres.

**Figur 6.** Undertetting med wirenett hvor fanggjerdet krysser elven. Ved å koble på en wirejekk på bakwiren, så kan undertettingen tømmes kontrollert. Dersom det bygger seg opp med store mengder sedimenter, så vil det være vanskelig å få utført tømmingen. Behov for rutinemessig inspeksjon og eventuelt tømming.

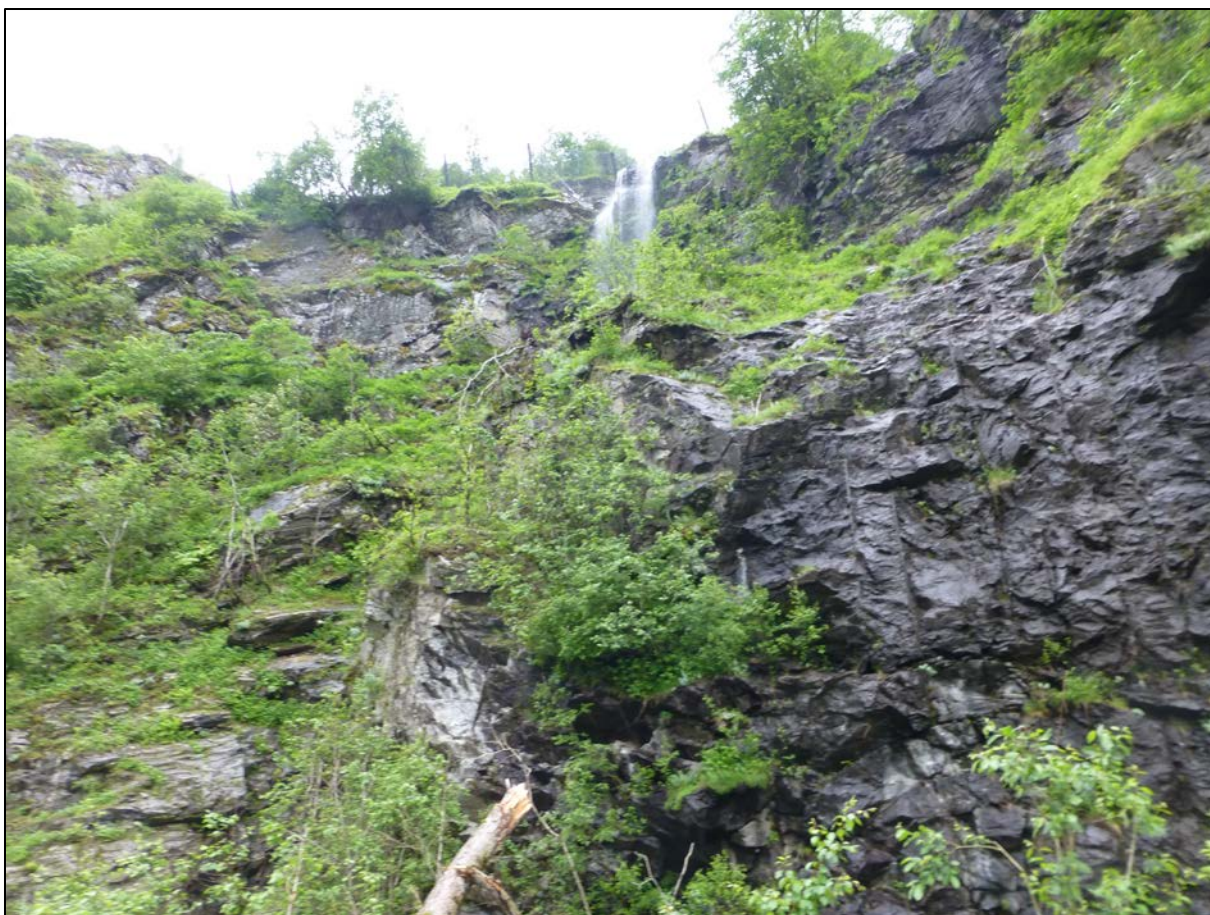
**Figur 7.** Større trær og busker i fremkant av gjerdet må hugges for å gi sikt til inspeksjon av gjerdet fra vegen. Området mellom gjerdet og vegen bør gås over med spettersk og kontroll av løse blokker/ parti.

Det anbefales å skoge området mellom det øverste fanggjerdet og vegbanen. Samtidig bør terrenget mellom fanggjerdet og vegbanen inspiseres/ renskes (Figur 7). En underentreprenør har fortalt om nedfall fra dette området, og det er observert potensielt ustabile parti fra vegbanen.

Skoging/ rensk mellom fanggjerdet og vegbanen kan avventes til høsten (Avtalt med Bente Bergstø per telefon).
