Notat

E39 Siratunnelen, Flekkefjord kommune, Vest-Agder. Ingeniørgeologisk tunnelinspeksjon 25.11.2014.

GEOLOGISK TUNNELINSPEKSJON

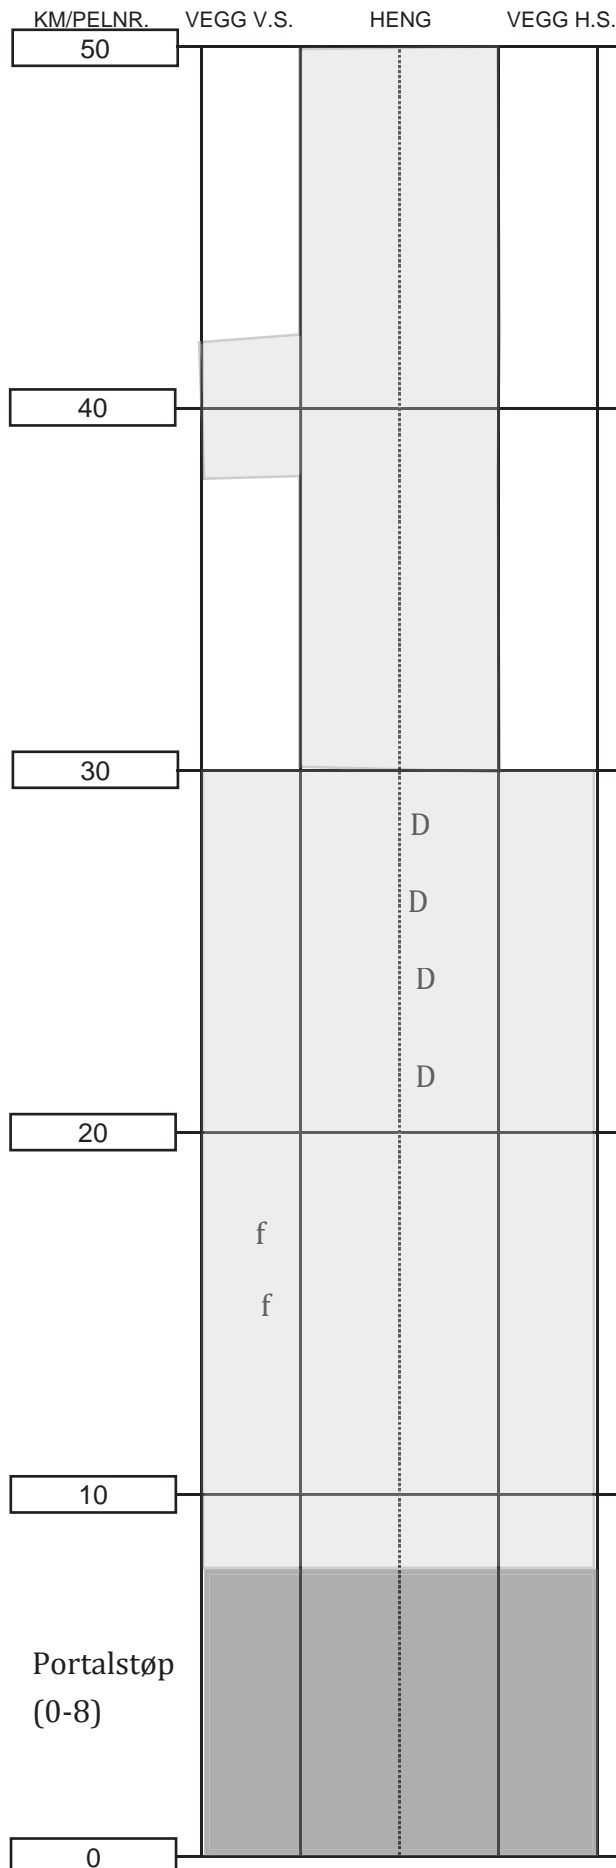
Generelt mye bolter i hengen i tunnelen

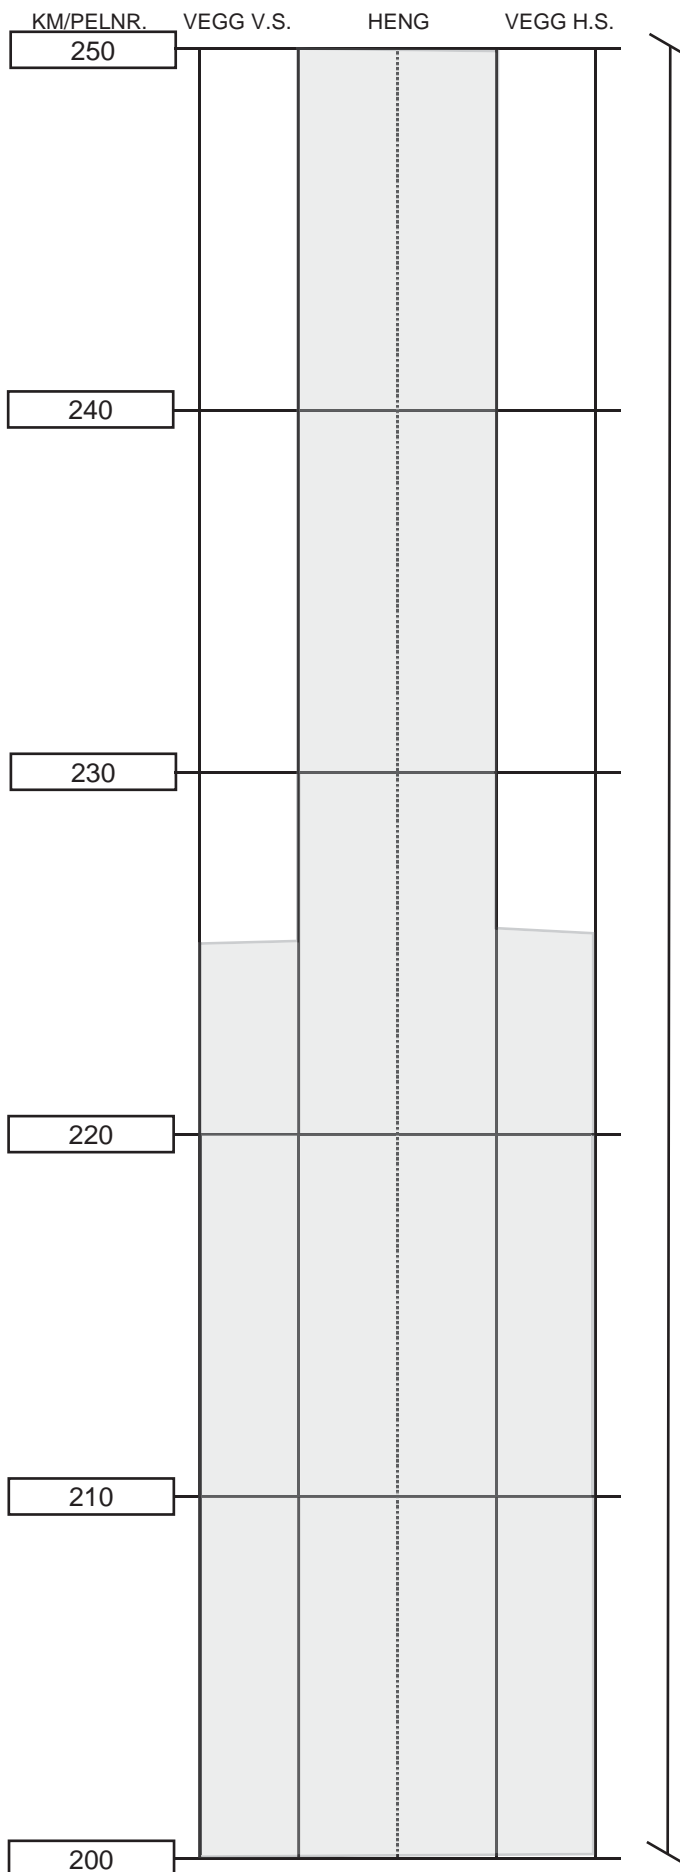
Spredte drypp fra vederlag
til vederlag (200 - 250)

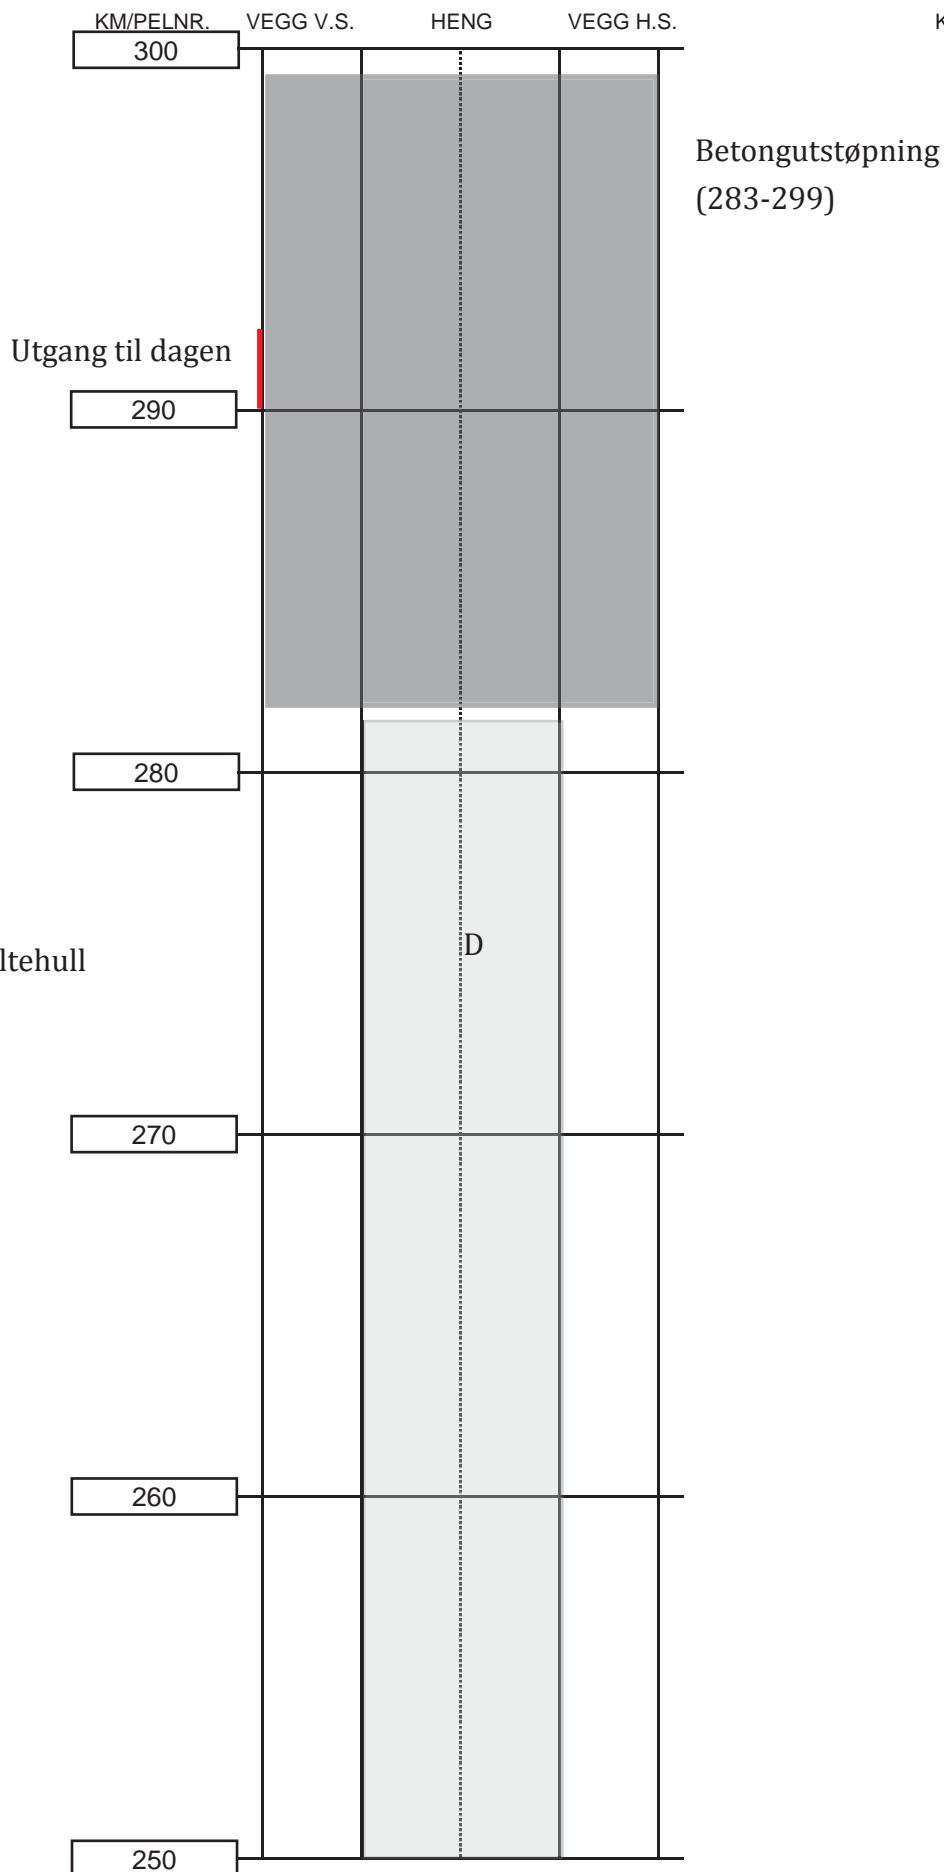
Betongutstøpning
(283-299)

Ved utstrossingen av tunnelen på 70-tallet måtte det støpes opp et betongprofil ca. 50 m fra nordre portal (pr. ca. 283-299) da det ikke var berg rundt hele profilet. Under inspeksjonen ble berget i dagen over betongstøpen inspisert da et eventuelt nedfall fra fjellsiden vil kunne gjøres stor skade på betongen. I verste fall vil et nedfall knuse betongstøpen og ende på vegbanen i tunnelen.

Det er merker fra nedfall i betongen, samt småstein liggende oppå selve støpen. Blokker liggende utenfor støp kan indikere tidligere nedfall. Det er overheng i fjellpartiet uten noen form for bergsikring. En kjapp visuell inspeksjon av fjellsiden over støp indikerer flere sannsynligvis avløste blokker. Det anbefales at dette ses på spesielt og mulige løsninger vurderes (grad 2).

Mye lekkasje fra boltehull

Utgang til dagen
