Notat

Saksbehandler/telefon:
Jone Strømsvåg / 41192235
Vår dato: 26.02.2016
Vår referanse: Kd213B-46

E39 Gjeilenetunnelen, Flekkefjord kommune, Vest-Agder. Ingeniørgeologisk tunnelinspeksjon 01.12.2015.

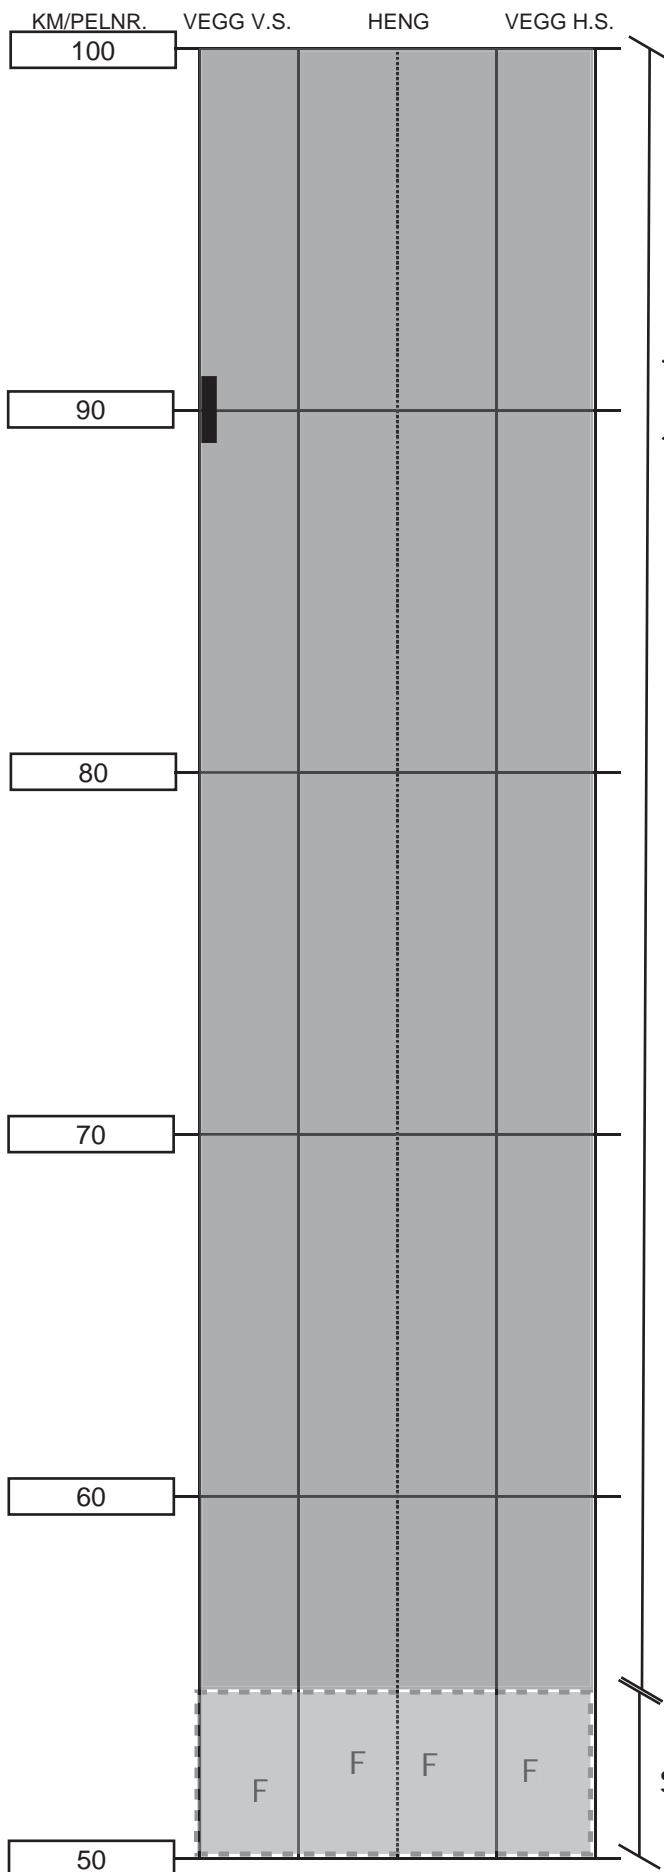
Utgang til dagen. Hvelv utsatt for nedfall

Betonghvelv

Sprøytebetong (på knøl)

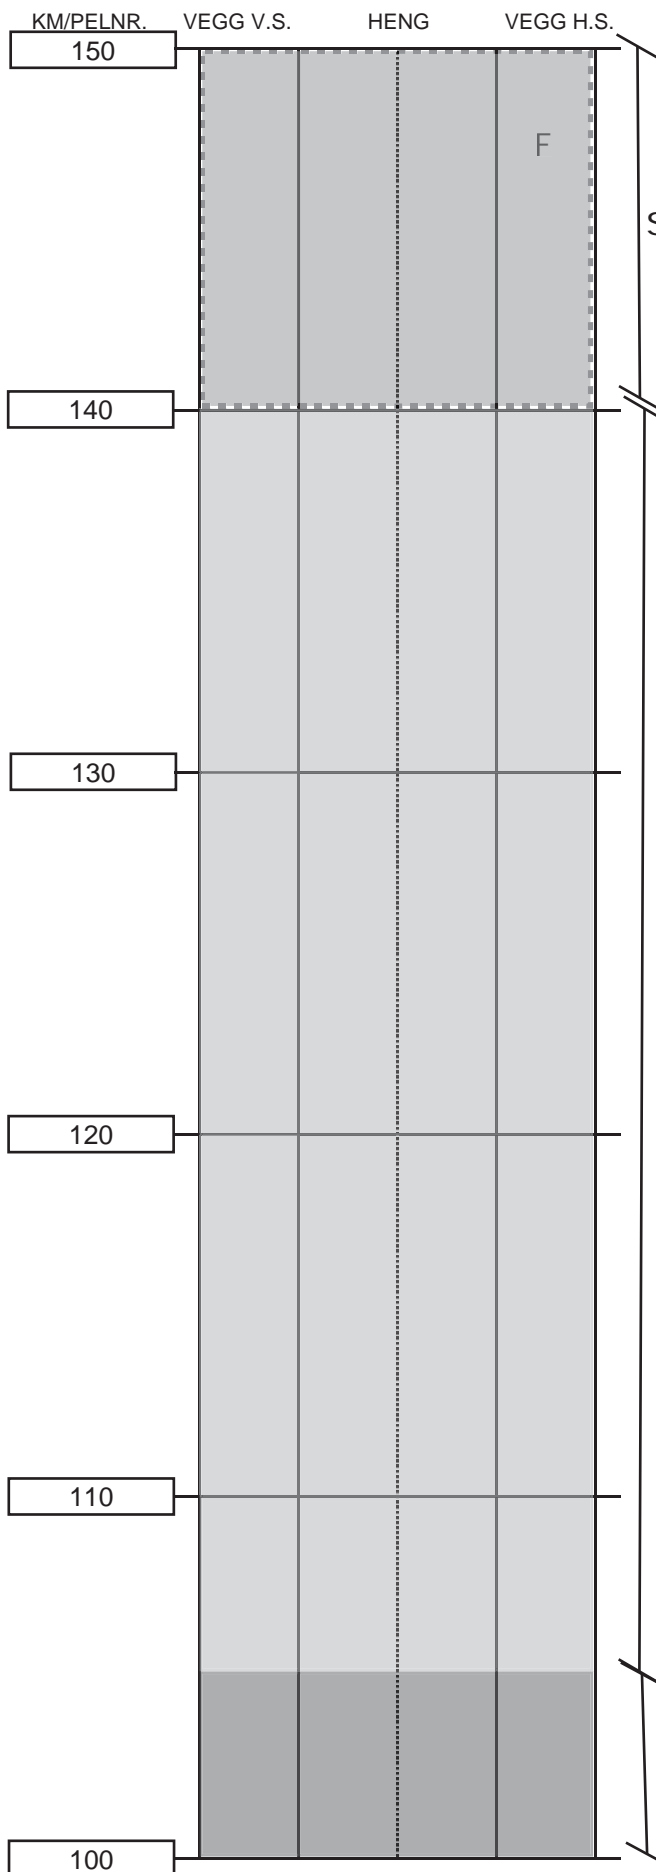
Sprøytebetong (på knøl)

Jevnt profil med PE-skum,
beskyttet med sprøytebetong

Betonghvelv

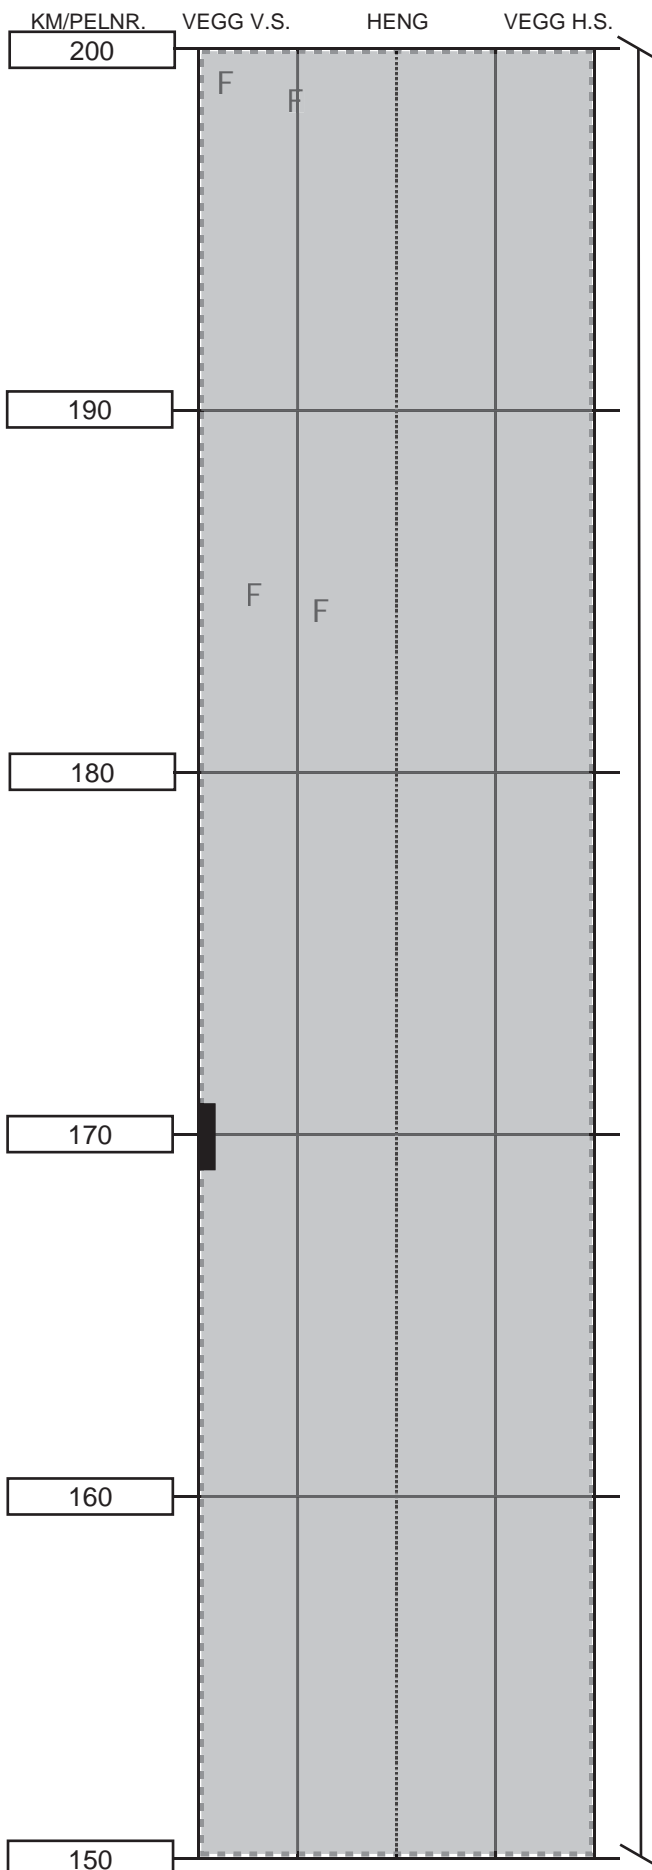
Sprøytebetong (på knøl)

Utgang til dagen. Mye fukt

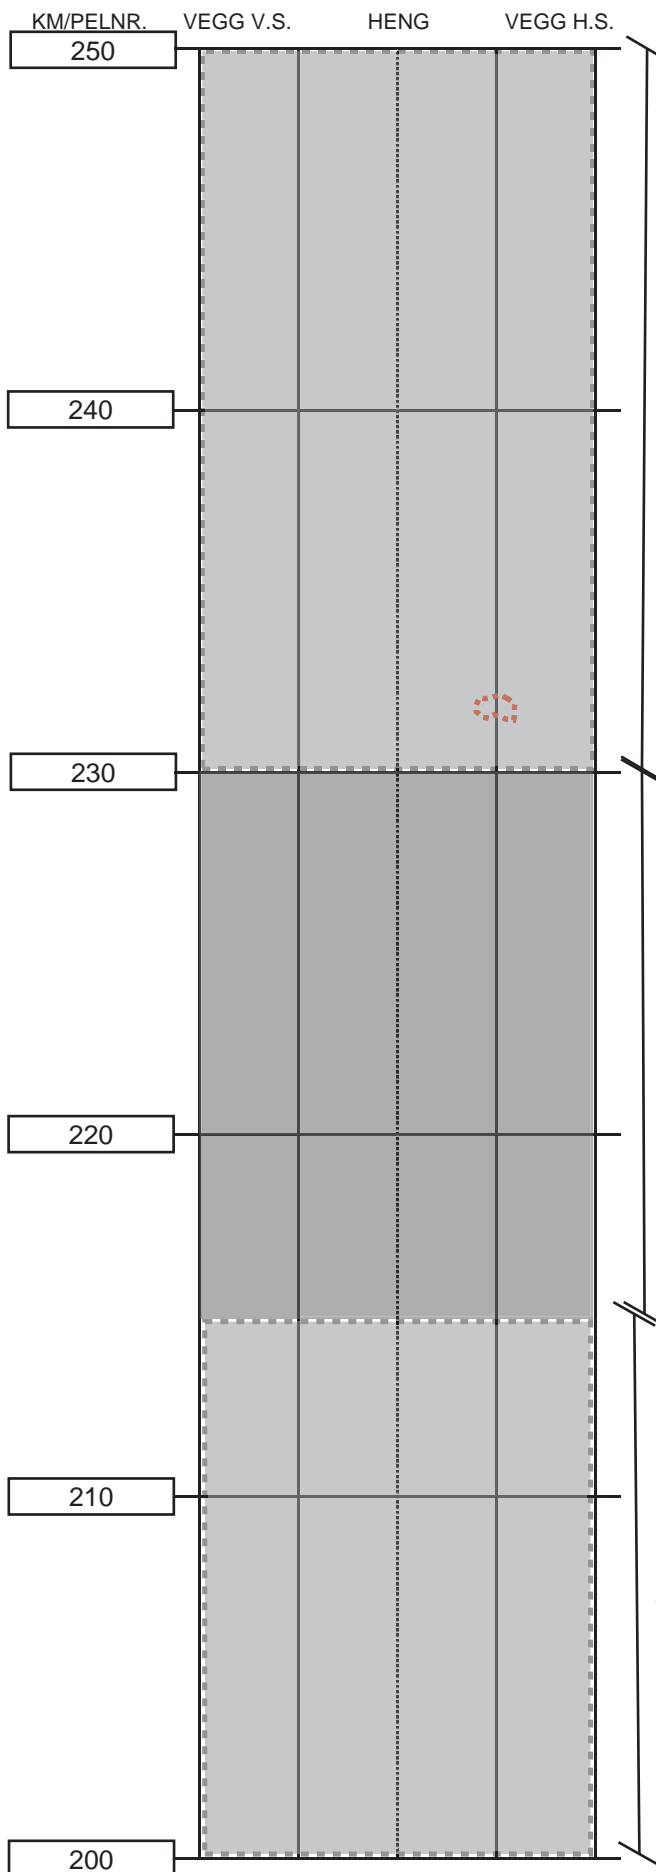
Sprøytebetong (på knøl)

Avskalling sprøytebetong

Betonghvelv

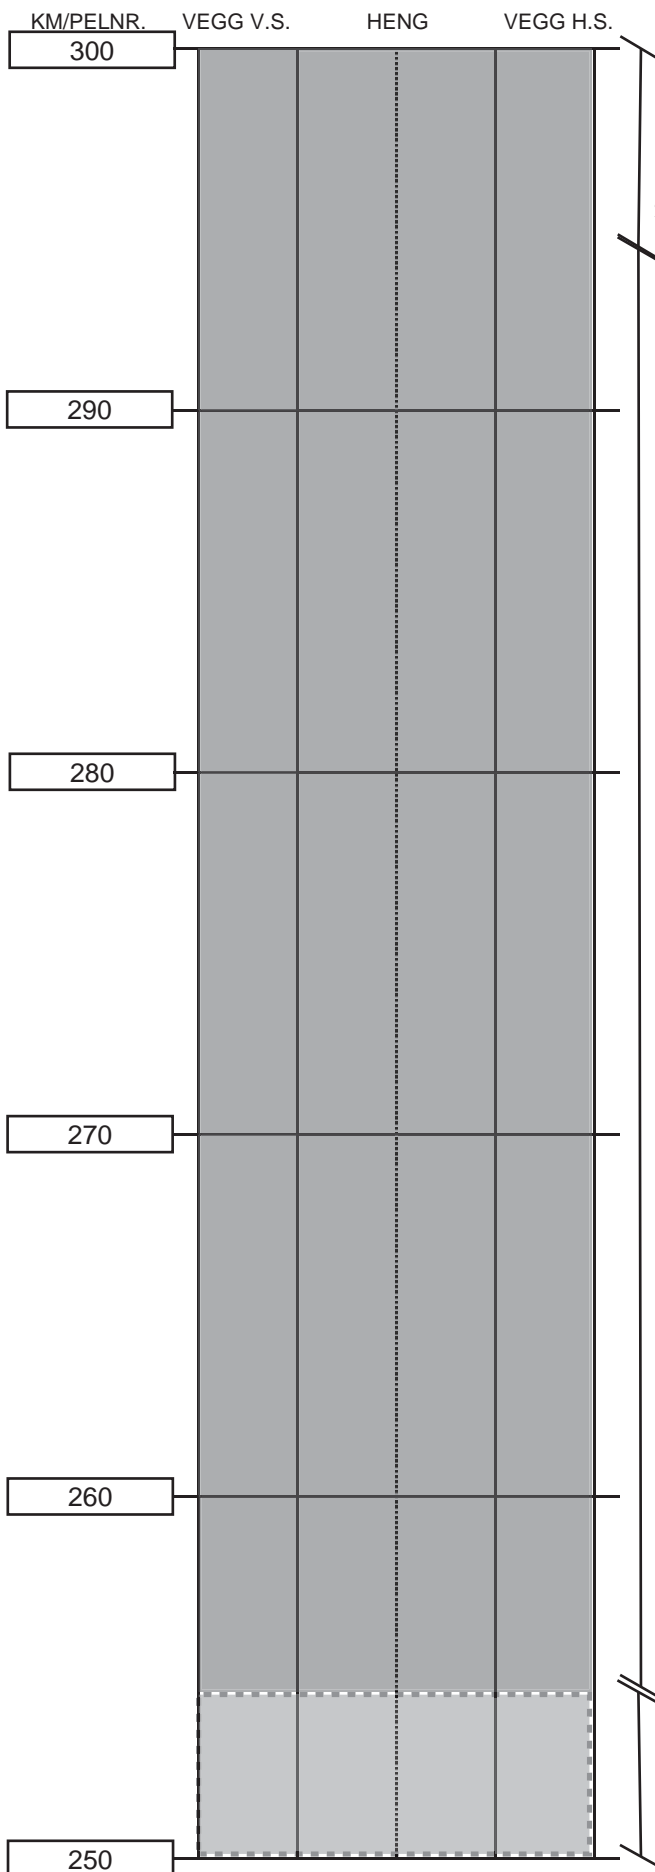
Portal (utvendig). Membranbelagt og dekket med skytematter

Portal (innvendig, kontaktstøpt)

Sprøytebetong (på knøl)
