## Statens vegvesen

### NOTAT

| Oppdrag: | Fv. 30 Eggafossen – Steinsprang 28. juni 2012 | | Dok. nr. i Sveis: | | 2010134608-003 |

### **Fv. 30 Eggafossen – Steinsprang 28. juni 2012 (Ud 525B)** **Vurdering og forslag til sikring**

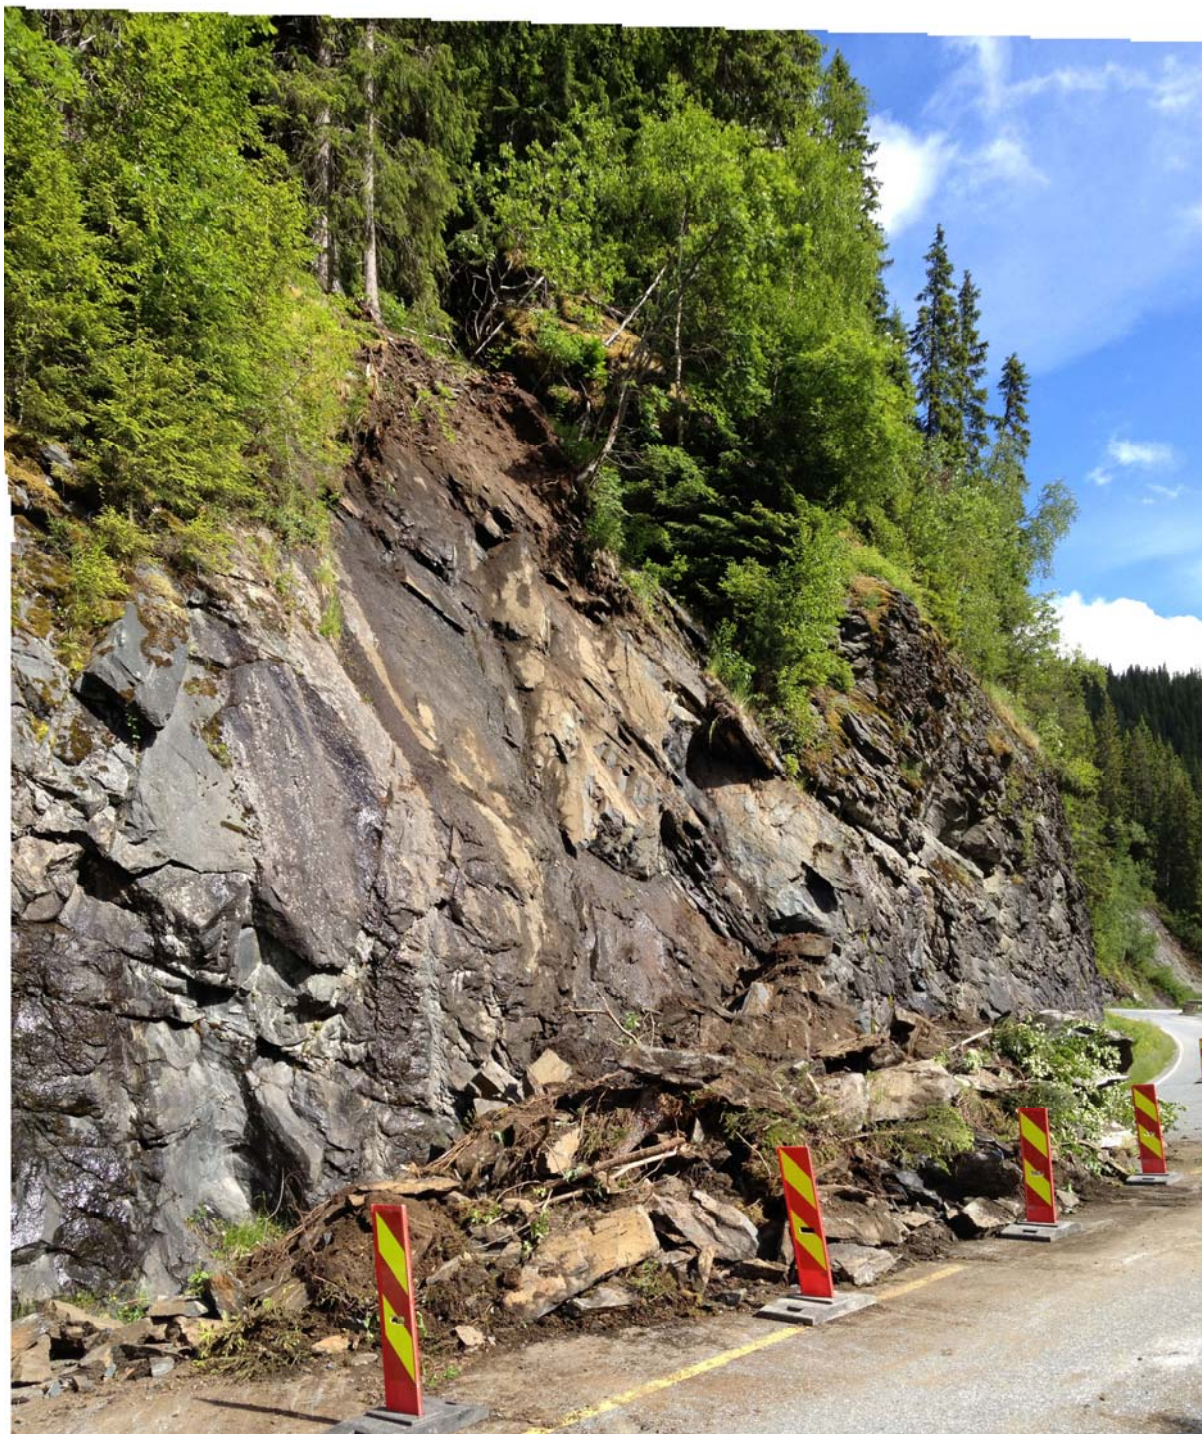
Steinsprangene har først og fremst foregått som utglidning av blokker mot vegen, og i tillegg har det kommet ned noen trær og vegetasjon. Volum av stein- og jordmasser som kom ned anslås å ha vært 10-15 m<sup>3</sup> som lå fordelt over hele vegbredden, se foto i vedlegg 2.

*Bilde 1: Oversikt etter at ytre kjørefelt er ryddet.*

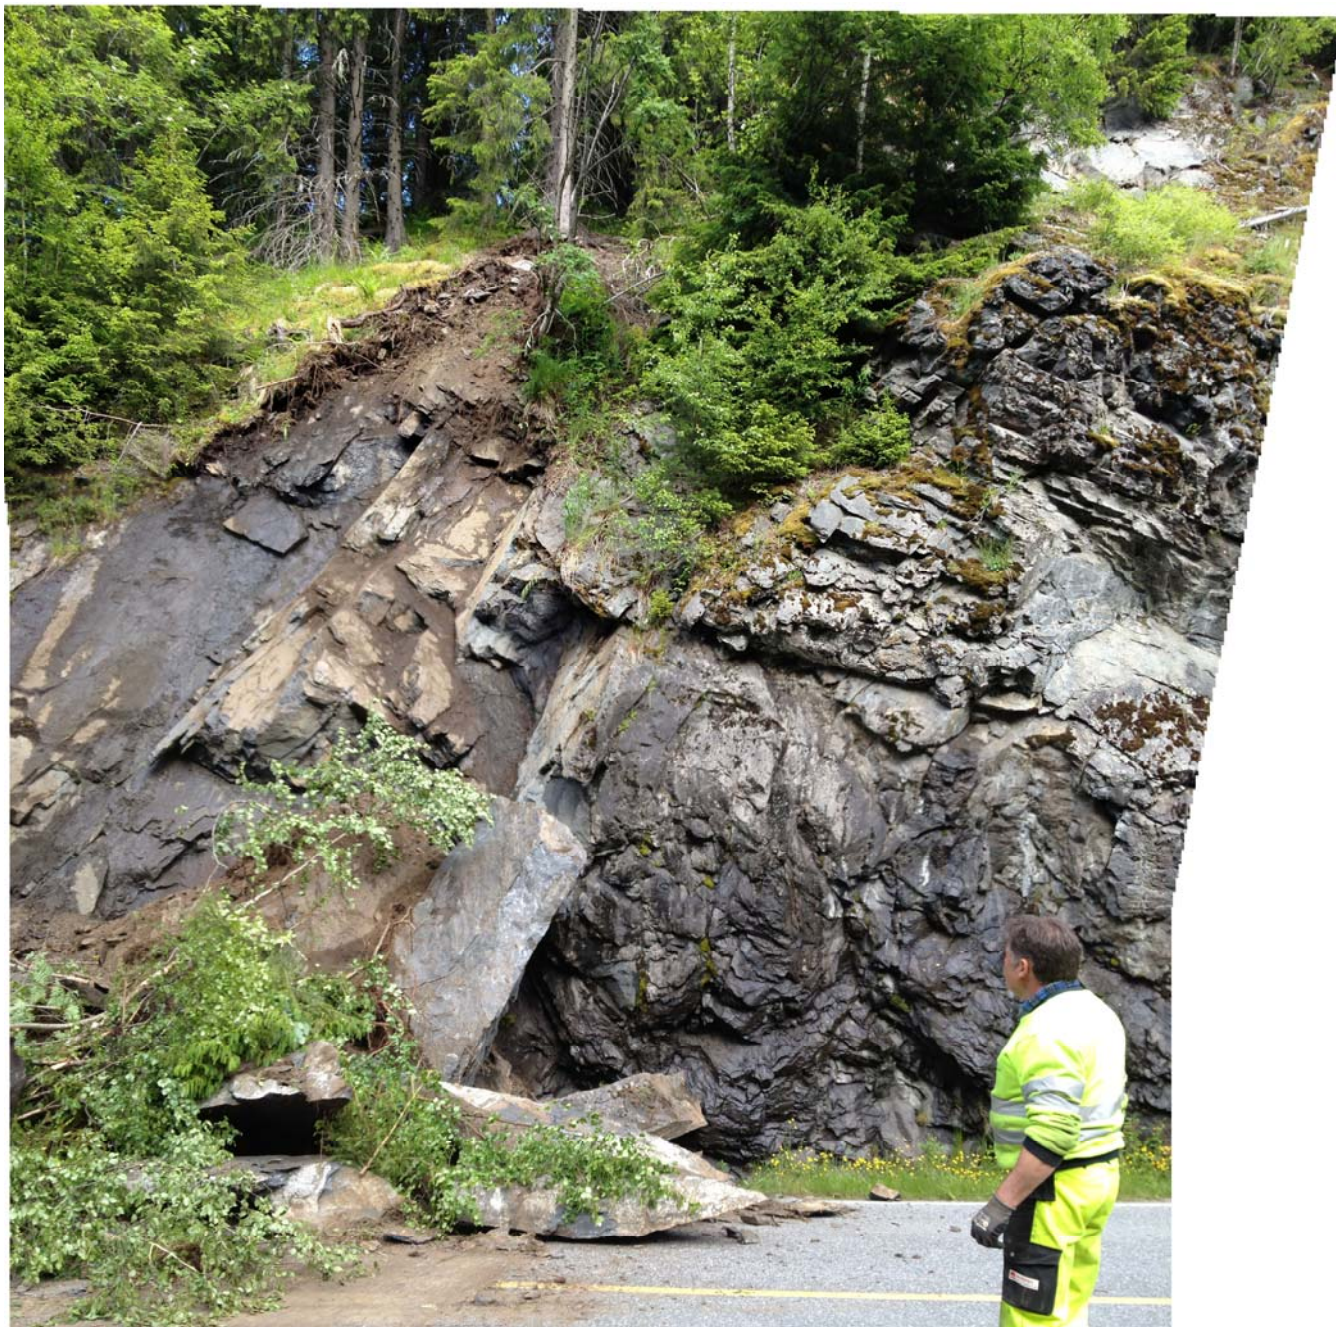
*Bilde 2:*

Det stod igjen ei potensielt løs blokk på den skrå glideflata der steinspranget kom ned, og det rant noe vann fra underkanten av blokkene. Det var også enkelte blokker i kanten av skredet som kunne løsne på noe lengre sikt. Størrelsen på blokkene og høyden de lå i gjorde at de ikke ville komme langt ut på vegen hvis de løsnet. I tillegg var det en løsmassekant i toppen av løsneområdet. På bakgrunn av stabilitetsvurderingen i etterkant av skredet ble det besluttet å åpne ett kjørefelt gjennom rasmassene. I tillegg ble skredmassene lagt opp slik at de dannet ei fanggrøft for mindre steinsprang.

For å kunne åpne begge kjørefeltene ble det vurdert behov for rensk samt enkelte bolter og fjellband. Det ble derfor gjort avtale med Betongrenovering AS, siden de befant seg i fylket og kunne starte på sikringsarbeidet allerede morgenen etter (fredag 29. juni). Sikringsarbeidet ble fullført mandag 2. juli etter til sammen 2 arbeidsdager på stedet.
