## Statens vegvesen

### NOTAT

Oppdrag:	<b>Fv. 717 Arnvika – steinblokker i grøft</b>	Dok. nr. i Sveis:	<b>2012012503</b>	
Oppdragsgiver:	<b>Statens vegvesen Driftsseksjonen i Sør-Trøndelag</b>	Dato:	<b>13.04.2012</b>	
Planfase:	<b>D/V</b>	Arkivkode:	<b>461</b>	Ant. figurer: <b>6</b>
Kommune:	<b>Åfjord</b>	Vegnr.:	<b>Fv 715</b>	HP: <b>13</b> Km: <b>18 400</b>
UTM 33 ref.:	<b>7098943 N, 266011 Ø</b>	EUREF 89	Geoteknisk prosjektklasse: <b>2</b>	
Utarbeidet av:	<b>Finn Sverre Karlsen</b>	Sign.:	<i>Finn Sverre Karlsen</i>	
Kontrollert av:	<b>Ine Gressetvold</b>	Sign.:	<i>Ine Gressetvold</i>

### **Fv. 715 Arnvika - Ud 895B Steinblokker i grøft**

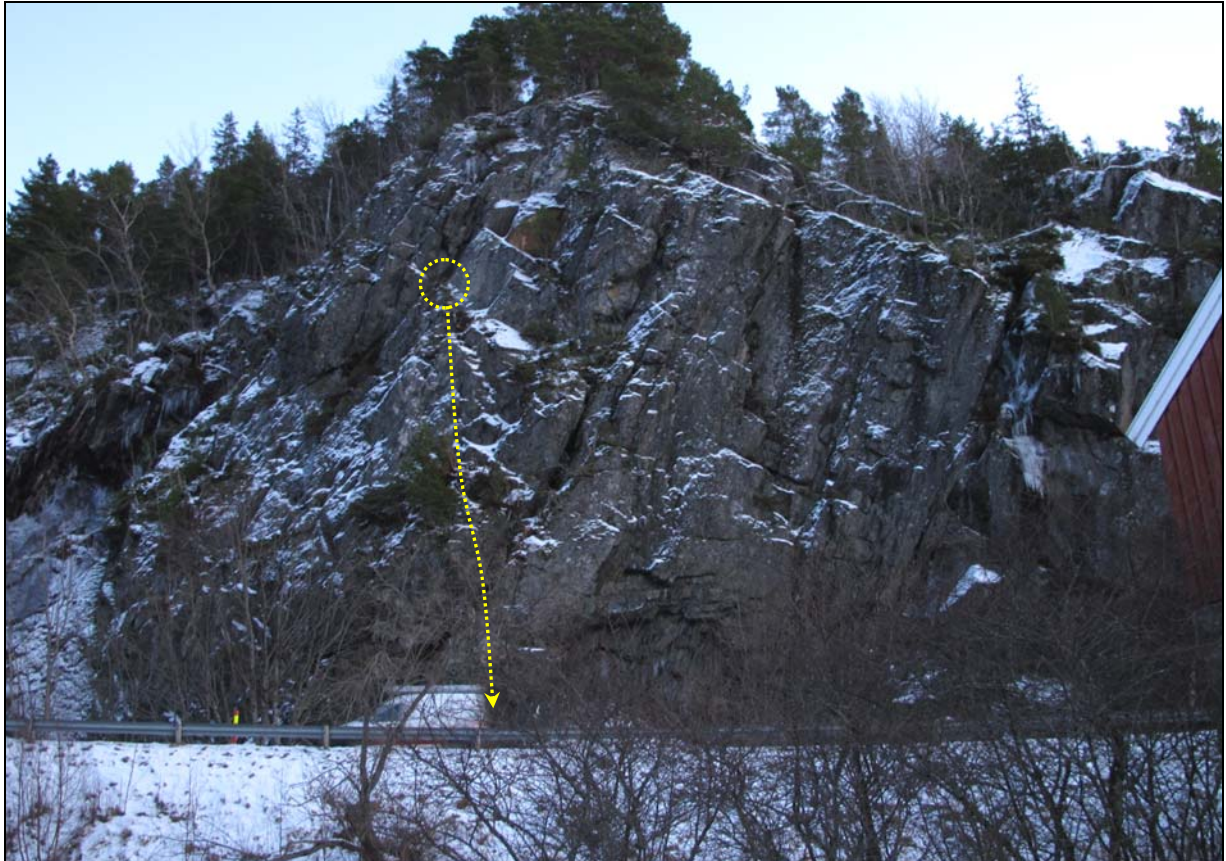
Bergskjæringa befinner seg langs høyre side i en 80-sone i en slak venstrekurve med middels sikt, se figur 4. ÅDT er 1250 kjøretøy pr døgn. Høyden på denne 100 meter lange skjæringa er oppmot 20 meter, delvis med fremspring. Veggen er 6 meter brei og har 1 – 2 meter breie grøfter. Over bergskjæringa er det trær, se figurer 3 og 4. Det ble observert løse trær i rasbanen til bergskjæringa. Om det er steiner og blokker er vanskelig å si da man ikke kom til. Det ble registrert litt is over løseområdet, se figur 3. Bergskjæringa er ikke sikra fra før.

I tillegg opptrer sporadiske strukturer. Kombinasjonen av alle strukturene er ugunstig for skjæringsstabiliteten, med dels topling/fremspring, se figur 3, 4, 5 og 6.

**Figur 3:** Foto av bergskjæringen sett mot øst. Løseområde i gul sirkel, ca. 12 meter over veien. Stipla gul stripe med pil indikerer antatt rasbane for steinblokker. Merk 2 meter høy bil som skala

Observasjoner indikerer at det ligger igjen løse steiner, trær og blokker oppe i bergskjæringa. Disse kan skli ut i grøft og/eller veg og bør derfor tas bort og/eller boltes, se under.

Etter som første befaring bare gav delvis og ufullstendig informasjon om status på skjæringa, bør man derfor gjøre en grundigere befaring under gode lys- og værforhold. Hele skjæringa bør kontrolleres, renskes med spett og merkes med spray for bolting. På denne måten får en kartlagt, rensket og merket ordentlig i fall det er resterende rasmateriale.

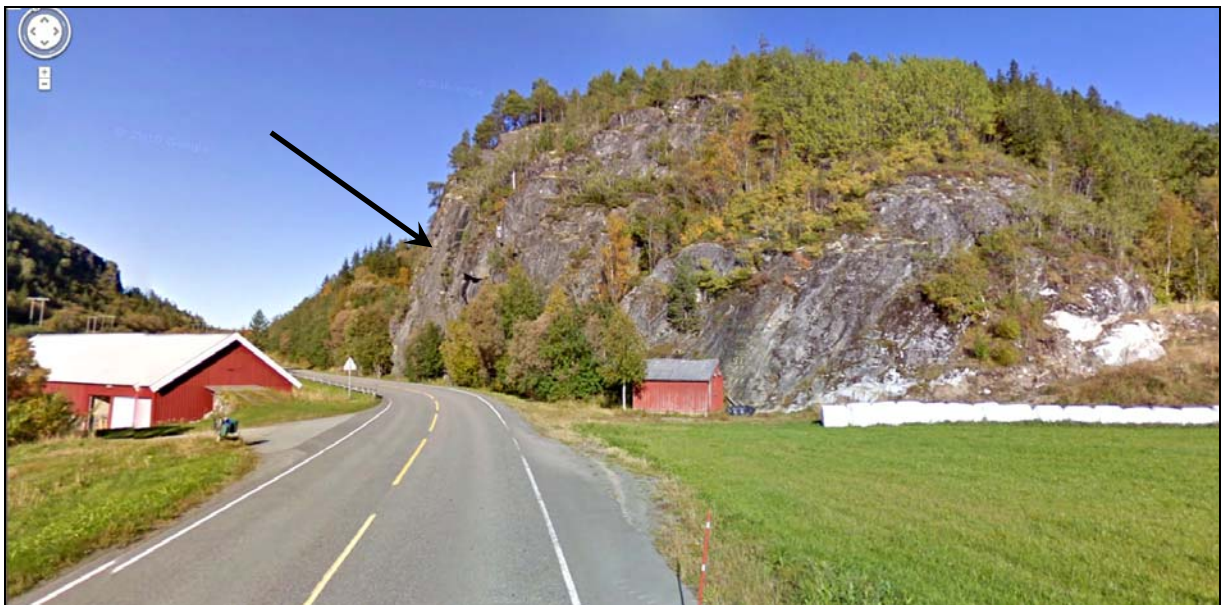
**Figur 4:** Foto av bergskjæringen i Arnvika sett mot nordøst. Løseområde er omtrent der pil peker. Kilde: GoogleMaps (ref 1),

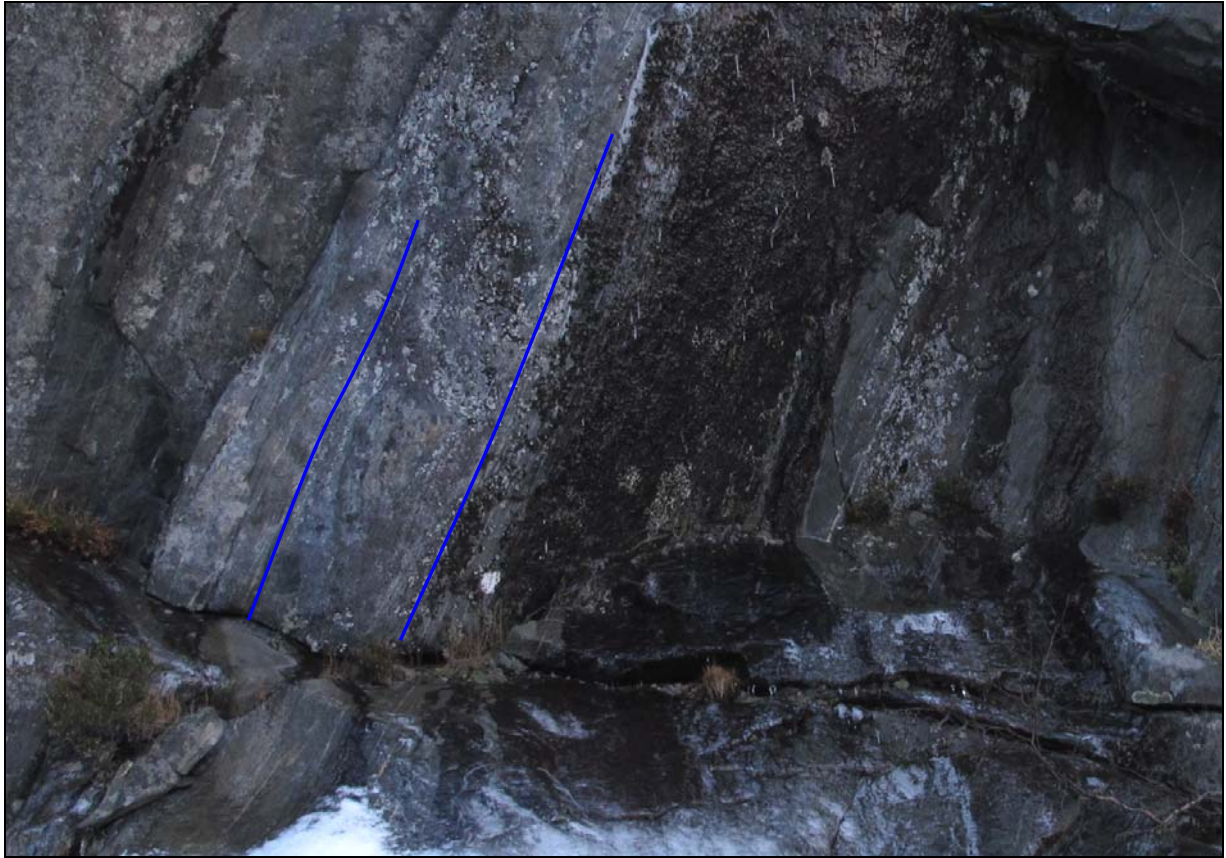
Bergarten i det undersøkte området er amfibolitt/amfibolittskifer med vekslende bånd av båndgneis, og består av mineralene amfibol, feltspat og biotitt, se figur 5. Det er registrert forvitringmateriale i form av oppknust berg og rust lang F1-strukturene. Rust er også påvist noen steder langs de andre strukturene, se figur 6.

*Figur 5: Foto av amfibolitten. F1, foliasjonen, er parallell med blå streker.*

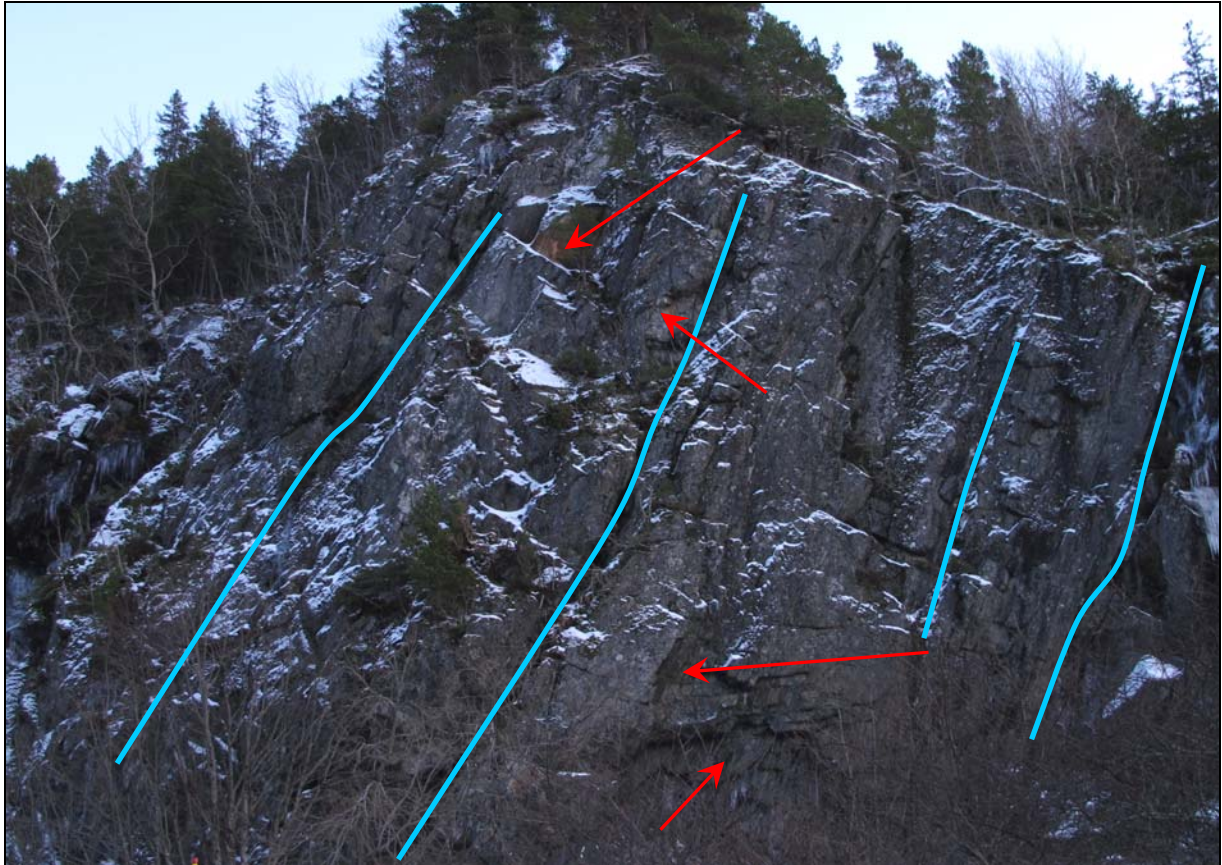
*Figur 6: Foto av skjæringa med skjærsoner som er parallelle med F1, i blått. Røde piler indikerer rust og/eller forvitringssoner.*
