## Statens vegvesen

### NOTAT

| Oppdrag: | Fv 717 Arnvika – steinblokker i grøft | | Dok. nr. i Sveis: | 2012012503 | |

### Fv. 715 Arnvika - Ud 895C Steinblokker i grøft

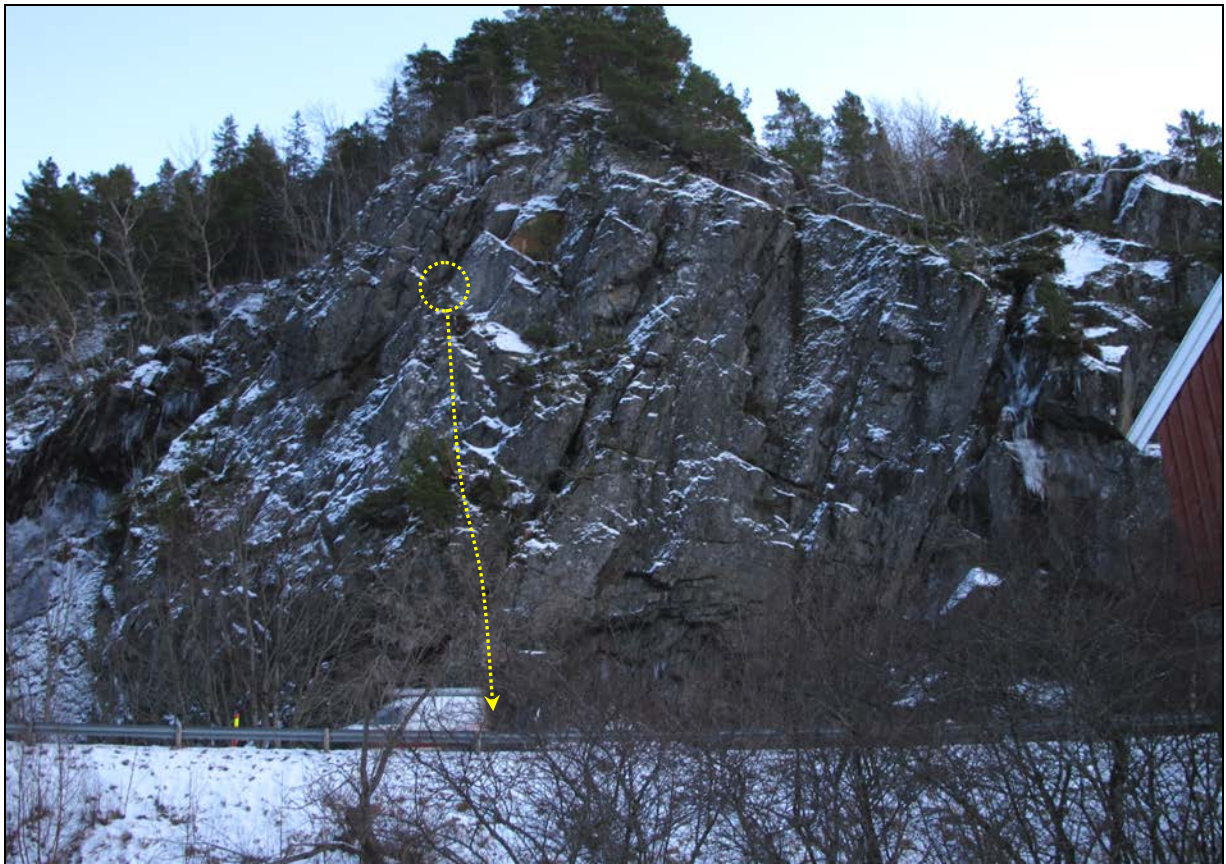
Bergskjæringa befinner seg langs høyre side i en 80-sone i en slak venstrekurve med middels sikt, se figur 4. ÅDT er 1250. Høyden på denne 100 meter lange skjæringa er oppimot 20 meter, delvis med fremspring, se figur 4. Vegen er 6 meter brei og har 1 – 2 meter breie grøfter. Over bergskjæringa er det trær, se figurer 3 og 4. Det ble observert løse trær i rasbanen til bergskjæringa. Om det er steiner og blokker er vanskelig å si da man ikke kom til. Det ble registrert litt is over løsneområdet, se figur 3. Det er ikke utført noen form for sikring langs bergskjæringa.

Observasjoner indikerer at det ligger igjen løse steiner, trær og blokker oppe i bergskjæringa. Disse kan skli ut i grøft og/eller veg og bør derfor tas bort og/eller boltes, se under.

**Figur 3:** Foto av bergskjæringen sett mot øst. Løsneområde i gul sirkel, ca. 12 meter over veggen. Stipla gul stripe med pil indikerer antatt rasbane for steinblokker. Merk 2 meter høy bil som skala

Etter som første befarings bare gav delvis og ufullstendig informasjon om status på skjæringa, bør man derfor gjøre en grundigere befarings under gode lys- og værforhold. Hele skjæringa bør kontrolleres, renskes med spett og merkes med spray for bolting av taulag fra skjæringstoppen og ned til veg. På denne måten får en kartlagt, rensket og merket ordentlig i fal det er resterende rasmateriale.

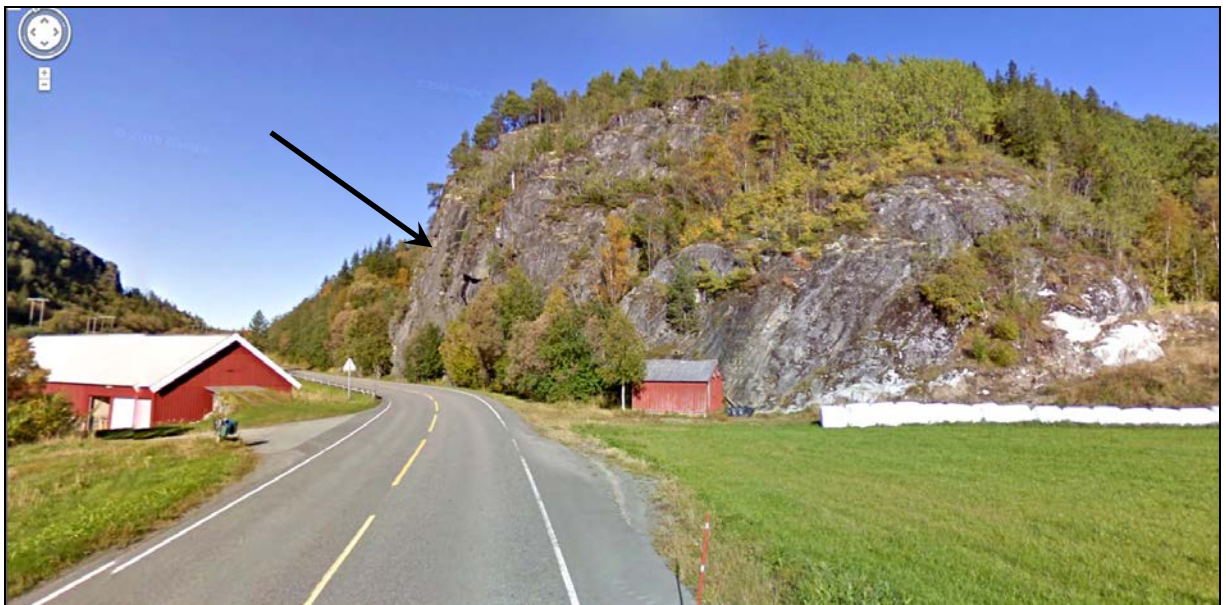
**Figur 4:** Foto av bergskjæringen i Arnvika sett mot nordøst. Løsneområde er omtrent der pil peker. Kilde: GoogleMaps (ref 1),

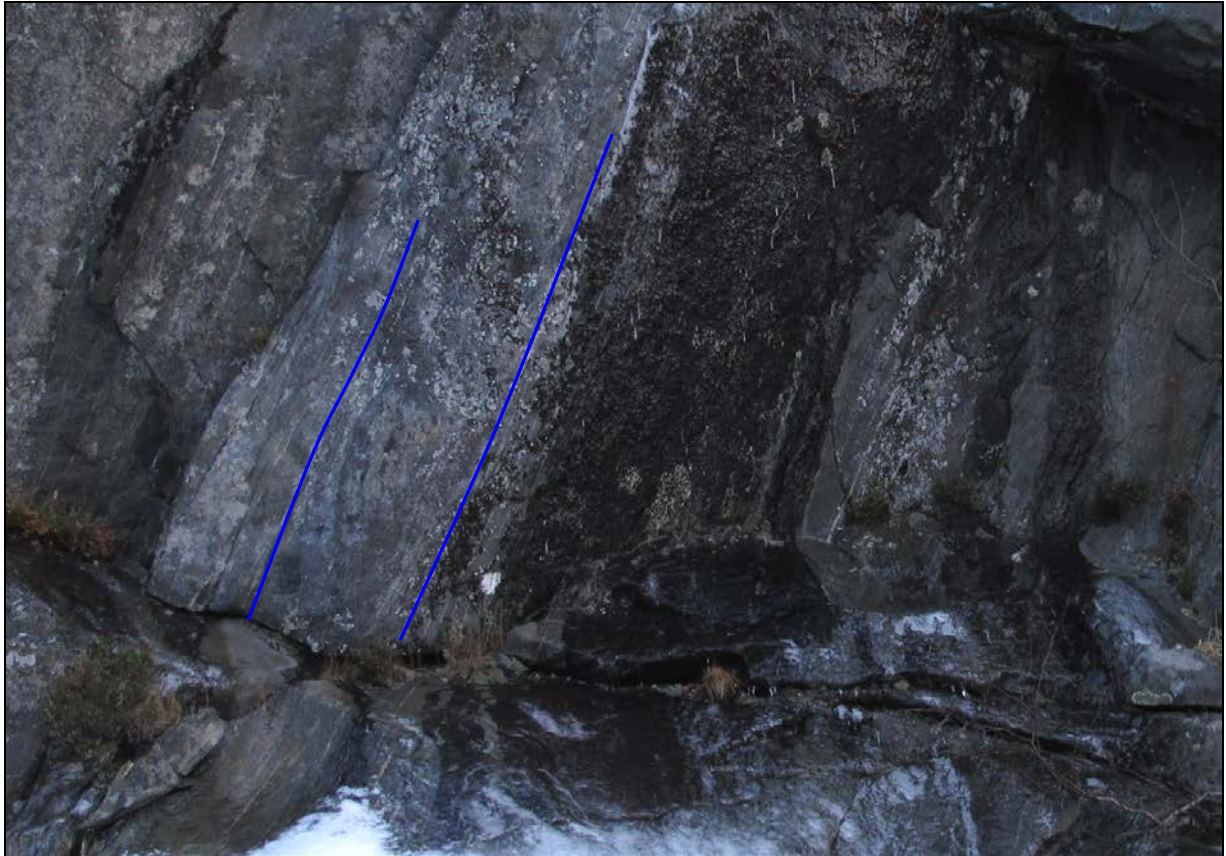
Bergarten i det undersøkte området er amfibolitt/amfibolittskifer med vekslende bånd av båndgneis, og består av mineralene amfibol, feltspat og biotitt, se figur 5. Bergarten(e) har først blitt duktilt, så sprøtt deformert. Det er registrert forvitningsmateriale i form av oppknust berg og rust langsetter F1-strukturene. Rust er påvist noen steder langsetter de andre strukturene, se figur 6.

**Figur 5:** Foto av amfibolitten. F1, foliasjonen, er parallell med blå streker.

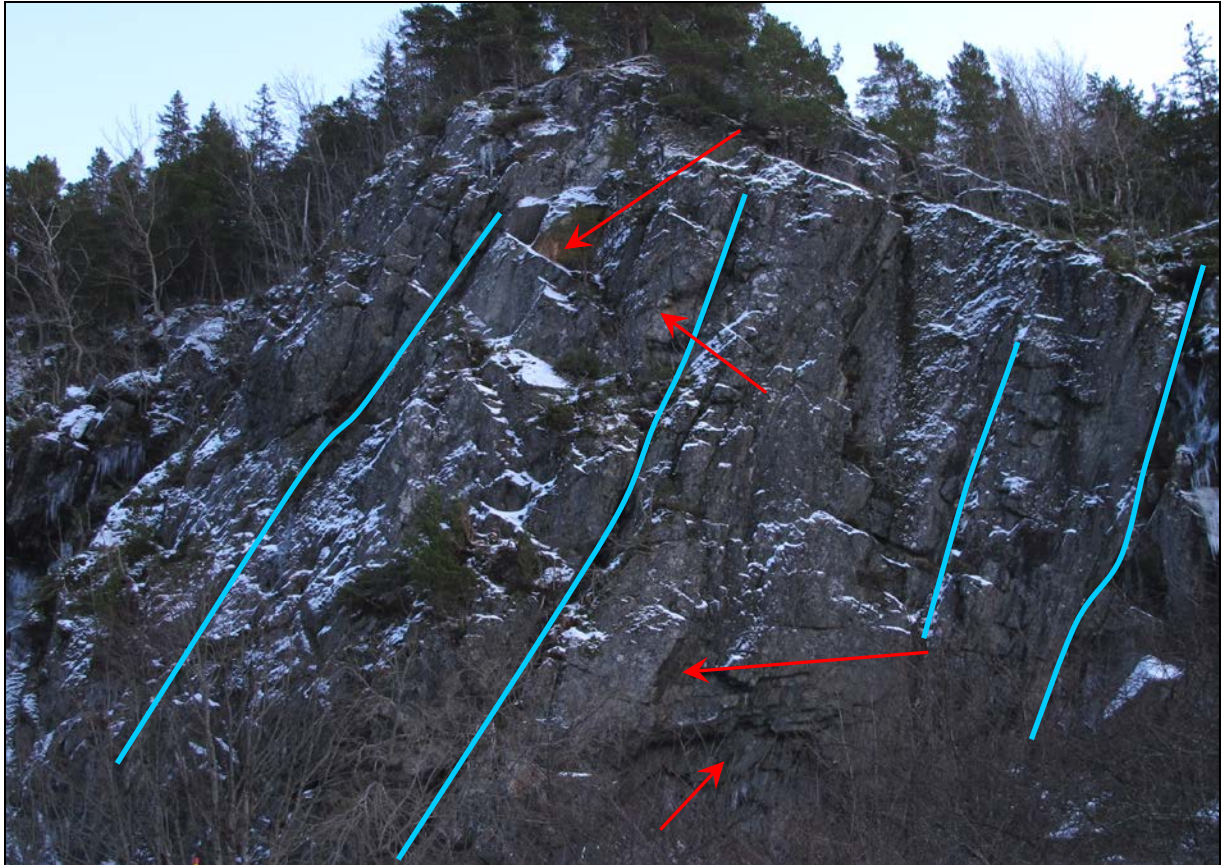
I tillegg opptrer sporadiske strukturer. Kombinasjonen av alle strukturene er ugunstig for skjæringsstabiliteten, med dels topling/fremspring, se figur 3, 4, 5 og 6.

**Figur 6:** Foto av skjæringa med skjærsoner som er parallelle med F1, i blått. Røde piler indikerer rust og/eller forvitringssoner.
