### Notat

Saksbehandler/telefon:  
Agnes Haker 95365985  
Vår dato: 18.04.2017

### Fv.281, Hp 50, m 180 – 280 – Geologisk vurdering av bergstabilitet og anbefaling for sikring.

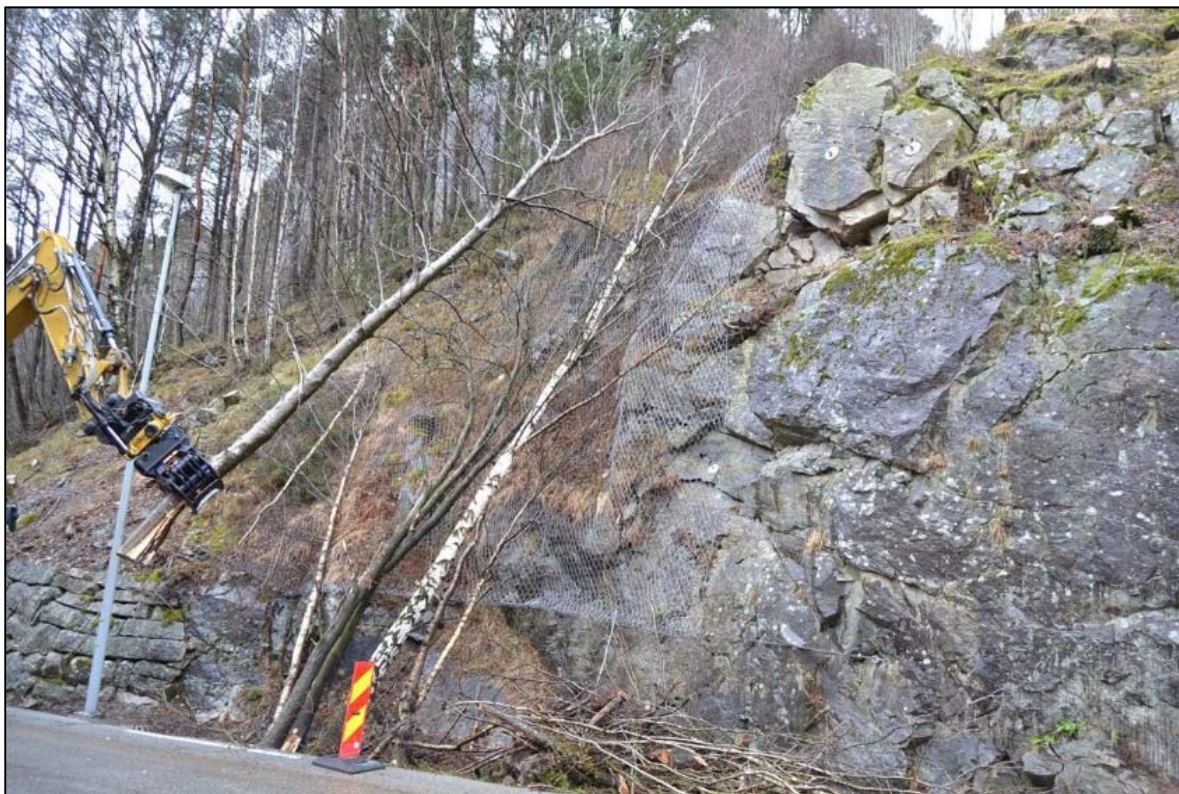
Første del av bergskjæringen (fra ca. m180 – 190) er tidligere sikret med steinsprangnett og noen endeforankrede bolter. Det er ingen registrerte skredhendelser på strekningen men det har vært uregistrert nedfall fra skjæringen.

*Bilde 1. Første delen av skjæringen er tidligere sikret med steinsprangnett og noen bolt.*

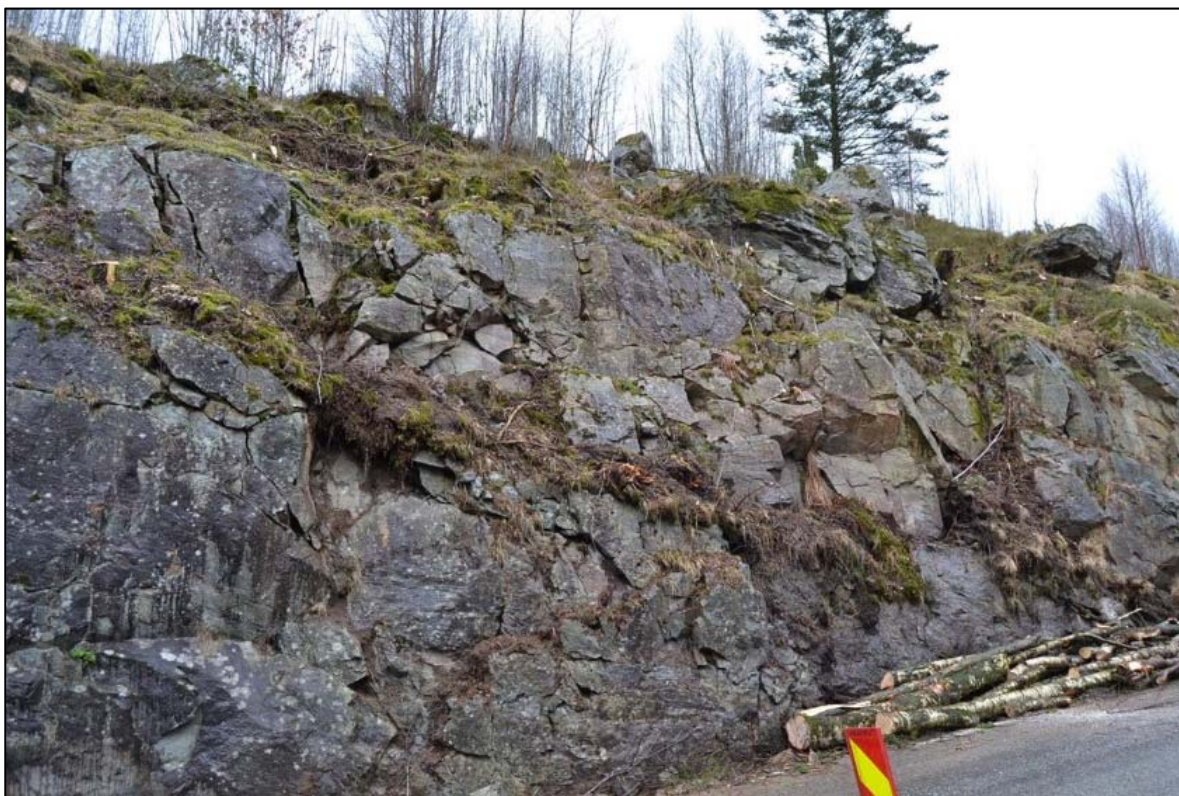
Vegetasjonen i skråningen skjuler sprekker og kan i tillegg føre til rotsprengning. Imidlertid har avskogingen og vegetasjonrensk av hele skråningen også vist hvor ustabilt og oppsprukket berget faktisk er. På grunn av vegetasjonrensk er berget nå også mer eksponert for vann- og frostinntrengning så fare for nedfall har økt etter tiltaket.

*Bilde 2. Første del av bergskjæringen etter vegetasjonrensk men før bergrensk.*

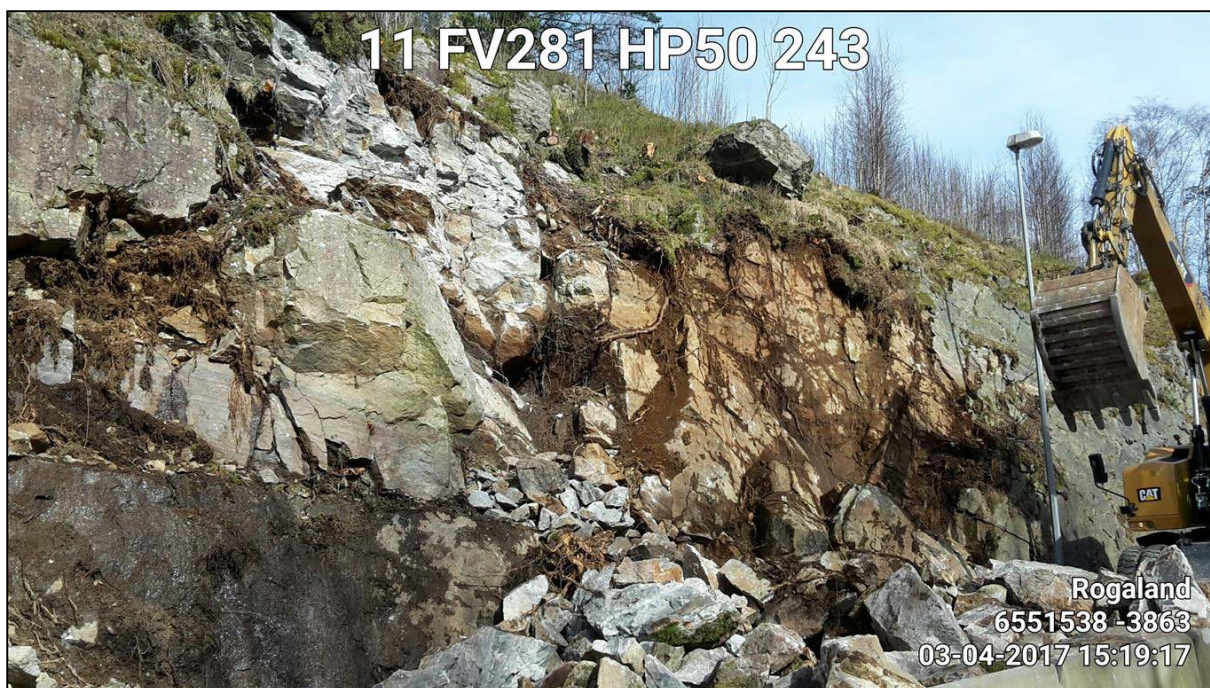
På den andre befaringen var en del rensk allerede utført. På flere steder hadde hele partier rast ned bare ved en lett berøring av gravemaskinskuffen. Dette viser hvor ustabilt bergskjæringen er. Det ble avklart å fullføre rensk og sette opp en midlertidig føringskant (arbeidssikring) langs vegen for å fange opp eventuell nedfall til skjæringen er sikret.

Bilde 3. Første del av skjæringen etter forsiktig rensk. Store partier har rast ned.

Det anbefales å sikre skjæringen/skråningen så fort som mulig. Det er sammen med maskinfører avklart hvilke blokker og partier som skal renskes ned, og hva som ikke skal berøres men heller sikres. Da berget er så oppsprukket og avløst er det lett å renske ned nesten hele bergskjæringen, men dette tilrådes ikke da man vil få en brattere og like ustabil bergskjæring i bakkant. Det tilrådes heller ikke å spyle skjæringen da berget blir ytterligere destabilisert dersom jordmassene som er i sprekkeene spyles bort.

De største blokkene og partiene må sikres med bolt. Til permanentsikring skal det brukes fullt innstøpte bolter. Der berget er så oppsprukket at gysemassen forsvinner i sprekker kan det også benyttes endeforankrede bolter (eventuelt med 2 limpakker for bedre omslutning av boltestangen). Det vurderes at det er tilstrekkelig med 3 m og 4 m lange bolter.

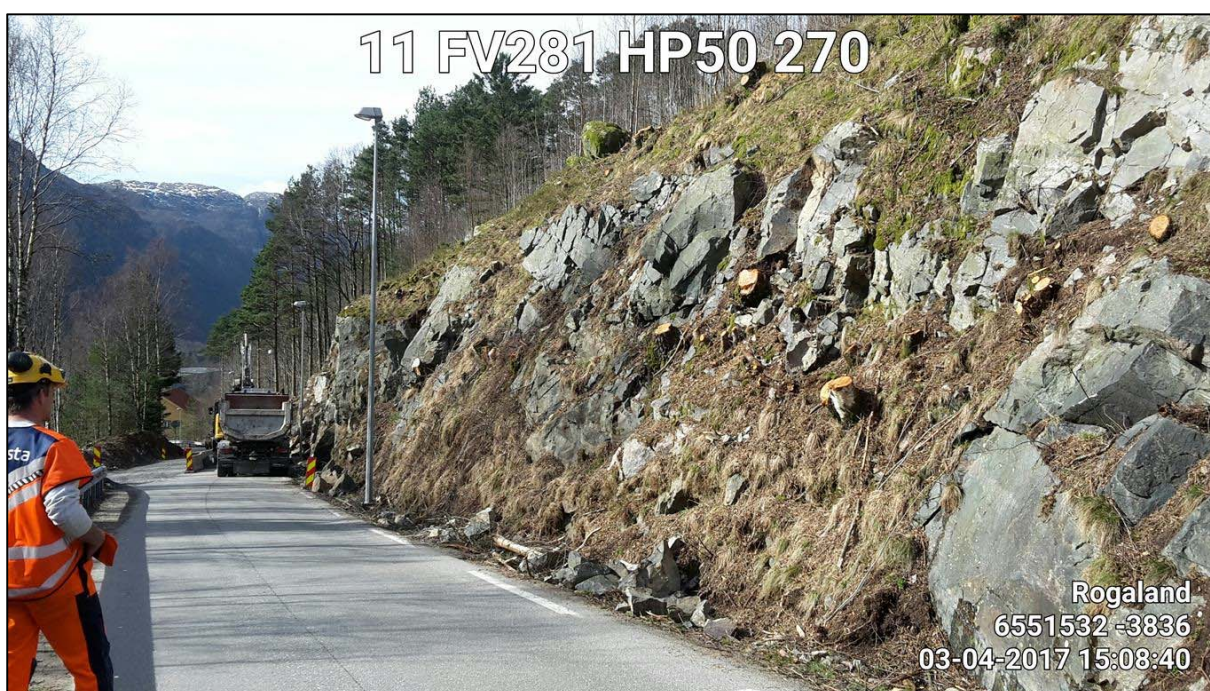
Bilde 4. Andre del av bergskjæringen som har mye jordmasser.

Mye av skjæringen består imidlertid av tett oppsprukket berg, avvekslet med løsmasser. Det anbefales derfor at hele skjæringen sikres med steinsprangnett der det er berg. Nettet må festes tett inntil berg og jordmasser med bolt, festebolt og bardun (til store blokker). Det skal dekke skråningen litt over skjæringstopp og avsluttes ca. en meter over vegen. Toppen av nettet skal være åpen slik at morenestein som eroderer fra overliggende skråning blir fanget opp av nettet.

Et steinsprangnett vil i stor grad sikre vegen mot blokker som løsner i skjæringen. Dersom det er utvasking av jordmasser vil dette imidlertid komme gjennom nettet. Dette har ikke tidligere vært et problem, men på grunn av avskogingen er jordmassene nå mer utsatt for erosjon enn tidligere. Alternativt kan det derfor velges å sikre hele skjæringen med et erosjonsnett som fungerer både som steinsprangnett for å holde berg på plass og som erosjonsmatte for å sikre løsmasser (f.eks. MacMat erosjonsmatte). Det vanlige er at et slikt erosjonsnett tilsåes for å reetablere en vegetasjon. I dette tilfelle er det mye nakent berg så dette er ikke nødvendig eller ønskelig, kun muligens der nettet ligger på løsmasser. Et erosjonsnett er omtrent dobbelt så dyrt som et steinsprangnett så her må det vurderes kost-nytte effekt.

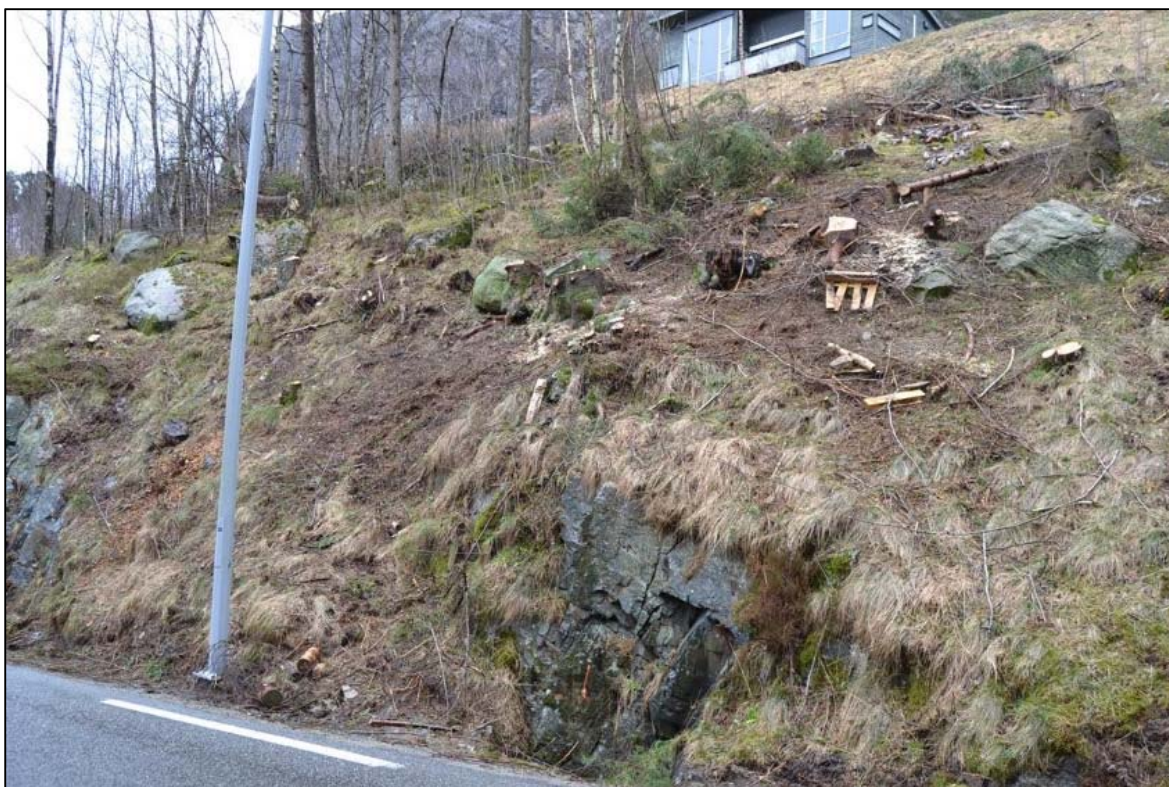
*Bilde 5. Siste del av skråningen som for det meste består av løsmasser.*
