## Statens vegvesen

### Notat

### Fv.48 Hp1, km 10,000 – Vurdering av tiltak etter flomskred

| UTM 33 ref.: | | EUREF 89 | | Rapportnummer: 30211–GEOL–1 |

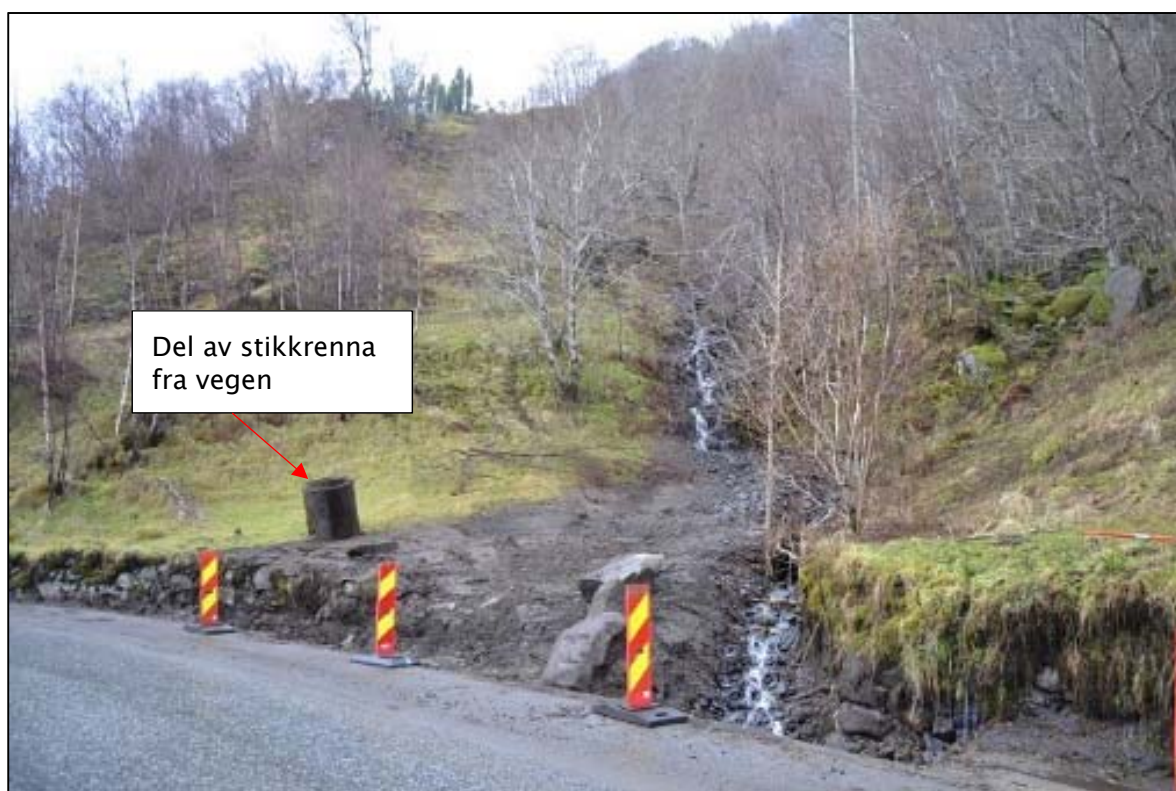
Noen store stein har sperret stikkrenna under vegen, som består av betongrør med ca. 80 cm diameter. Entreprenør har dagen etter dratt ut det ytterste betongrørelementet. Stikkrenna har nå rast sammen men vannet strømmer fortsatt gjennom.

*Bilde 1. Bekkeløpet sett fra vegen. Entreprenør har allerede fjernet jord- og steinmasser som lå i grøftekant og over vegen.*

Som et umiddelbart tiltak bør stikkrenna under vegen repareres og tømmes for stein. På oppsiden av vegen bør grøftekant rundt stikkrenna plastres med stein for å forhindre erosjon av bærelaget. På nedsiden av vegen anbefales det også å plastre grøftekantene med stein, samt å reparere bærelaget og asfalten for å forhindre ytterligere utglidninger.

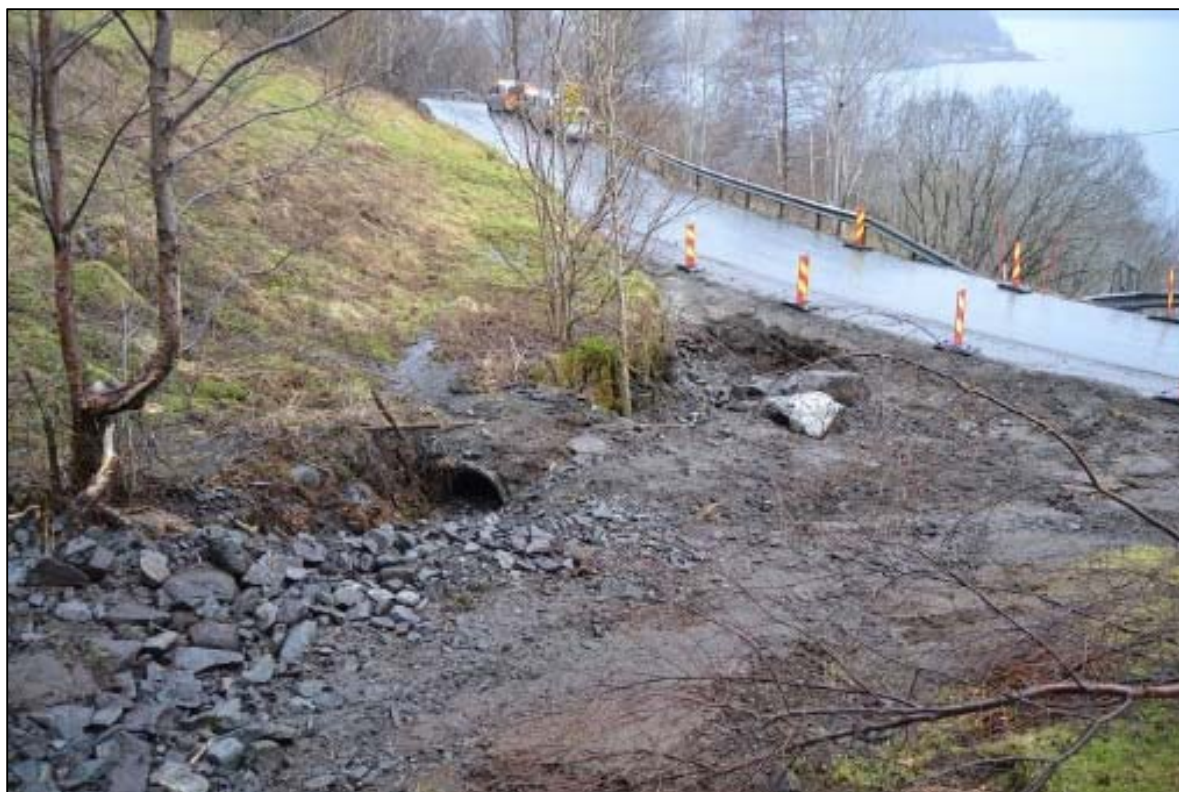
*Bilde 2. Utsikt mot vegen.*

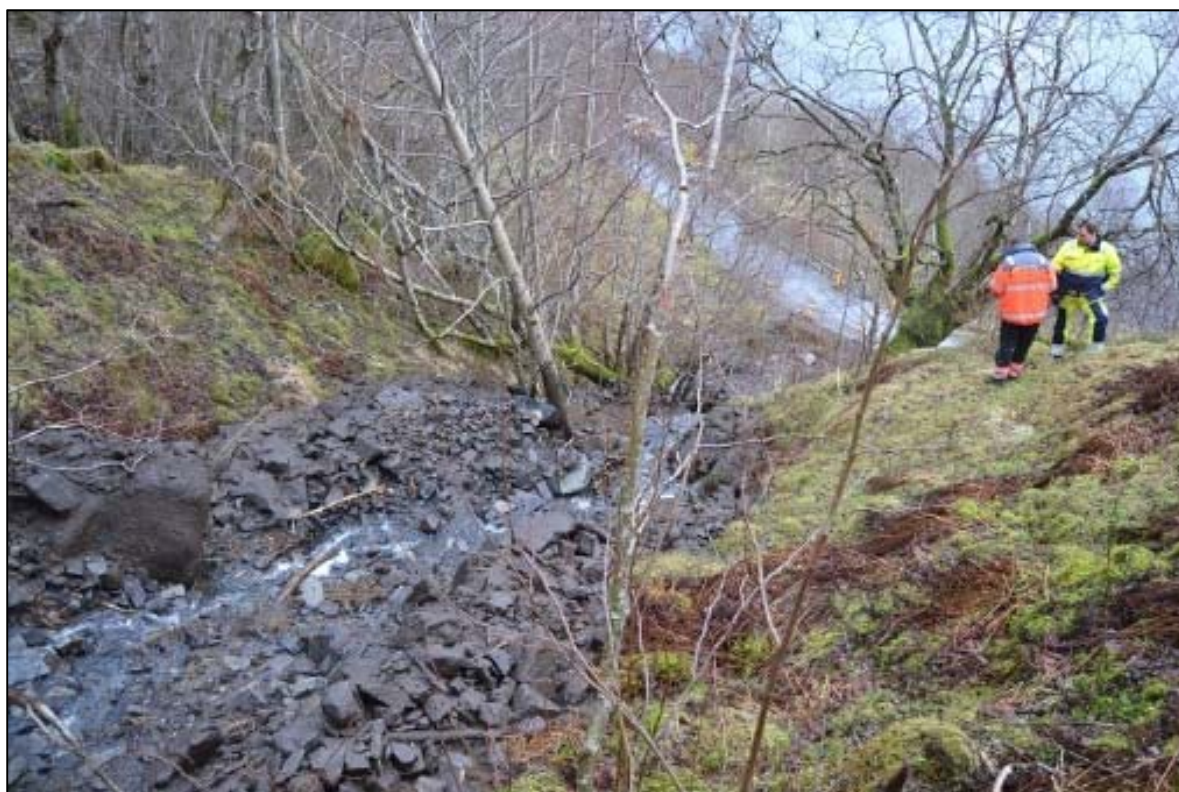
*Bilde 3. Utsikt mot vegen.*

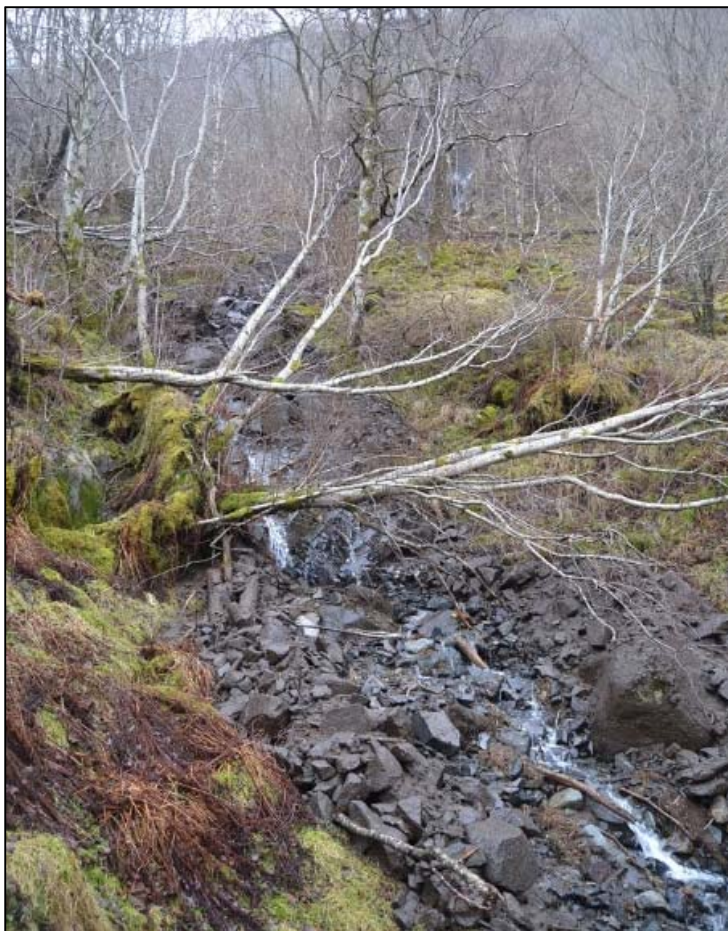
Flomskredet gikk etter store nedbørmengder (28 mm regn på et døgn i Skånevik), som dog ikke er uvanlig for området. Det er på vegen ikke registrert tidligere skred. Så høyt man kan se opp i bekkeløpet (ca. opp til 100 m over vegen) ligger jord og stein spredt minst 2 m ut på hver side fra det vanlige bekkeløpet (bilde 1, 2 og 3). Steinene som har nådd lengst ned er opp til 0,3 m<sup>3</sup> i størrelse men de fleste er mindre. Også flere trær som sto ved siden av bekkeløpet har veltet (bilde 4)

Flomskredet har både erodert bekkeløpet og det direkte området rundet bekkeløpet, samtidig som det har dratt med seg store mengder stein som ligger igjen i og langs bekkeløpet over vegen. Ved store nedbørsmengder er det fare for at disse steinene blir dratt ned mot vegen. I tillegg kan det komme nye flomskred fra fjellsiden. Dersom stikkrenna blir tett igjen vil vann, sørpe og muligens stein sperre vegen.

*Bilde 4. Det ligger igjen betydelige mengder med stein i bekkeløpet oppover fjellsiden.*

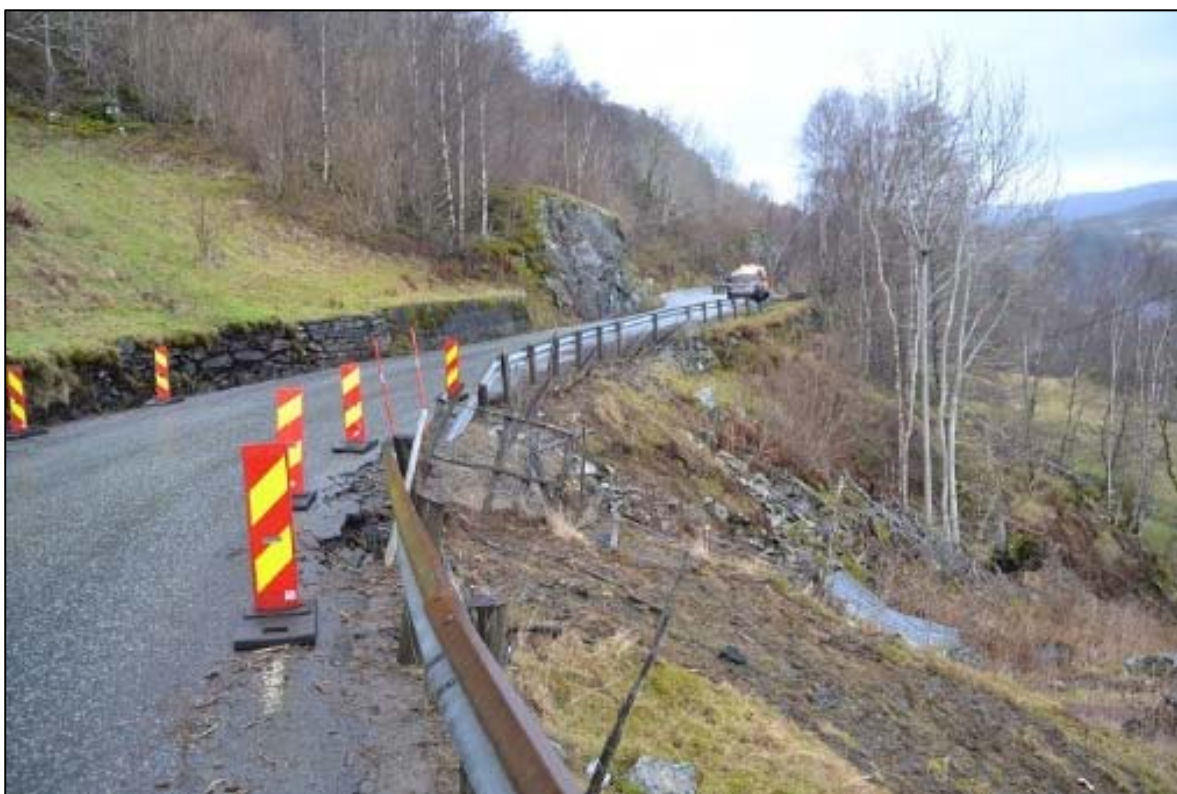
Vann og sørpe har strømmet over vegen og erodert bærelaget på nedsiden av vegen. Dette har forårsaket mindre utglidninger av bærelaget og asfaltkanten på nedsiden av vegen (bilde 5). Nedenfor vegen har vannet rent i bekken og over marka ned til sjøen. På nedsiden av vegen er ikke jord og stein dratt med i flomløpene.

*Bilde 5. Bærelaget og asfalten i nedre vegkant har kollapset etter flomskredet.*

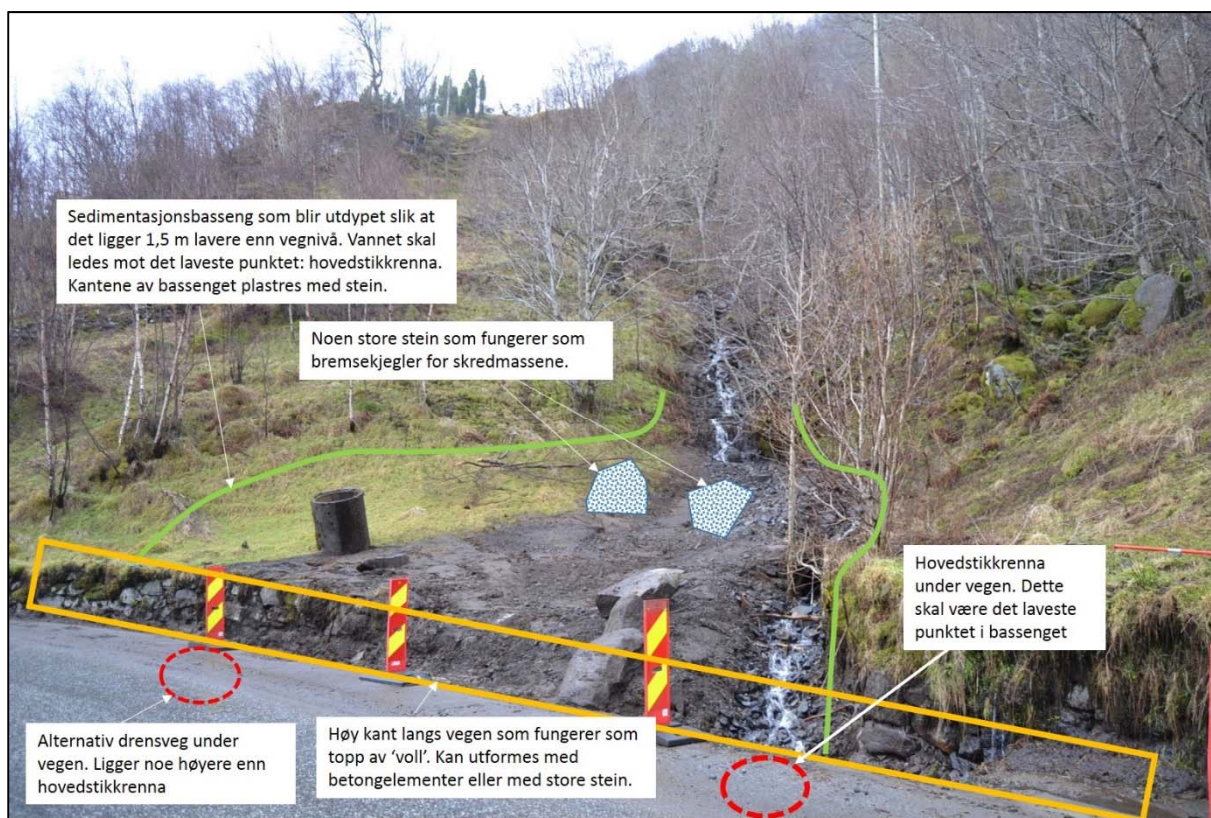
Bilde 6. Skjematisk skisse av anbefalt tiltak mot følgende flomskred. Sett fra vegen.

Generelle prinsipper ved tiltak mot flomskred over vegen er å lage et sedimentasjonsbasseng som kan holde skredmassene igjen, samt å etablere en alternativ drensveg som leder vannet under vegen dersom hovedstikkrenna blir tettet av skredmasser. En voll skal stanse skredmassene fra å flyte over vegen.

I dette tilfellet er det forholdsvis lite plass til både sedimentasjonsbasseng og voll. I praksis er det ønskelig å beholde jordet (grassengen) på Skåneviksiden av bekken, og det er dermed ikke mye plass for en voll i sedimentasjonsbassenget. For at bassenget skal bli så stort som mulig anbefales det å bruke grøftekanten mot vegen som en skredvoll. Denne grøftekanten bør plastres med stein og det anbefales å sette opp en høy kant langs vegen, f.eks. ved bruk av betongelementer eller stein. Eksisterende tørrmur bør altså fjernes og hele 'bassenget' bør utdypes til minst 1,5 m under vegen. Kantene av bassenget bør plastres med stein for å forhindre erosjon av omliggende terreng. Disse kantene skal fungere som ledevoller ved et følgende flomskred.

Hovedstikkrenna skal være det laveste punktet i bassenget slik at vannet i en vanlig situasjon ledes mot hovedstikkrenna. Det kan graves en utdypning ('kum') foran innløpet til stikkrenna, slik at jordmasser kan sedimenteres her istedenfor at de blir dratt gjennom stikkrenna. Alternativt kan det plasseres et grovt gitter foran innløpet av stikkrenna for å forhindre at det tetter seg helt med store stein. Et par store stein kan plasseres i bassenget og fungere som 'bremsekjegler' mot skredmassene ved høy vannføring. Ved å redusere energinivået i skredmassene vil massene lettere sedimentere.

I andre enden av bassenget anbefales det å lage en alternativ drensveg: en stikkrenne under vegen som ligger minst 20–50 cm høyere enn hovedstikkrenna. På nedsiden av vegen må det defineres et bekkeløp fra den alternative drensvegen til hovedbekkeløpet.

Det vil bli viktig å vedlikeholde både hovedstikkrenna og den alternative stikkrenna ved å jevnlig fjerne jord og stein som samles foran innløpene. Sedimentasjonsbassenget skal tømmes for masser etter at det har vært et flomskred. En gravemaskin vil kunne nå bunnen av bassenget fra vegen og tømme bassenget for stein når det samler seg opp betydelige mengder. Anbefalt tiltak er illustrert på bilde 6 og bilde 7.

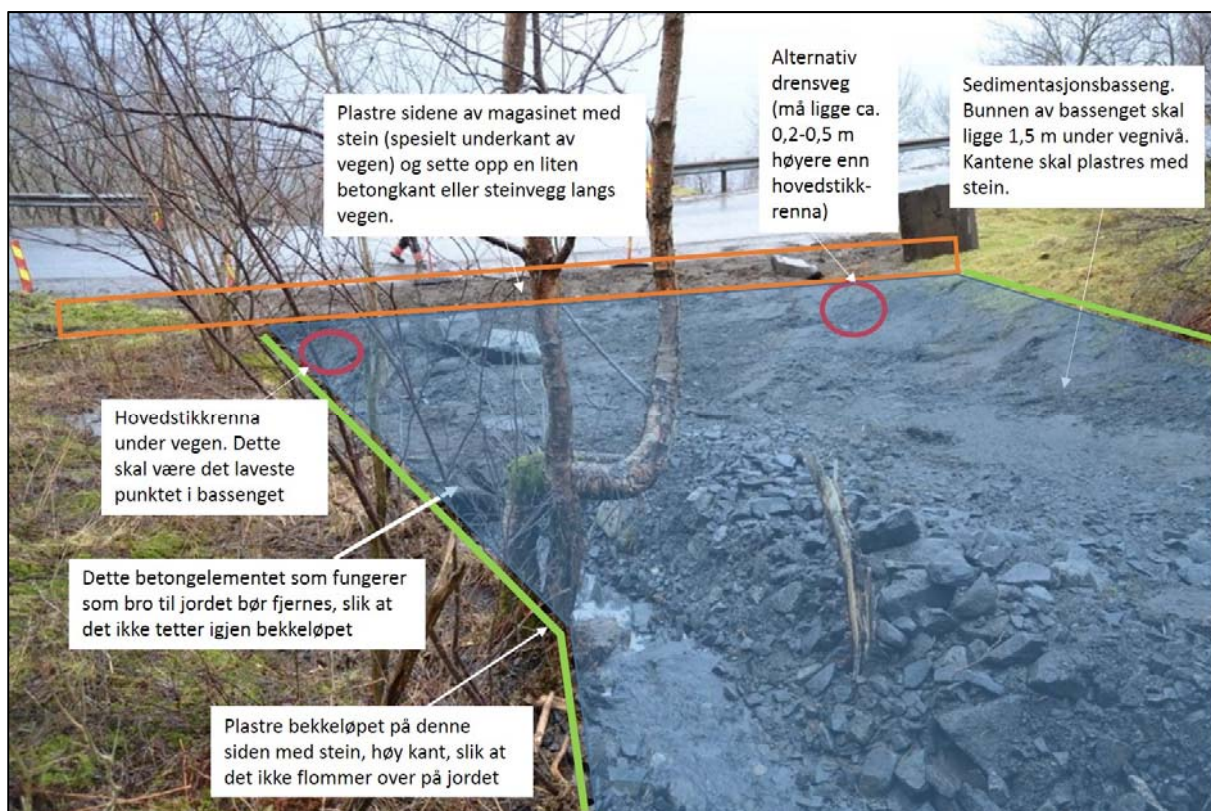
Bilde 7. Skjematisk skisse av anbefalt tiltak mot følgende flomskred. Sett mot vegen.
