## Statens vegvesen

### Notat

### Fv.520, Hp 01, Km 20,6 –20,9 – Vurdering av mulig vegflytting

| UTM 33 ref.: | EUREF 89 | | Rapportnr: 30362-GEOL-1 | |

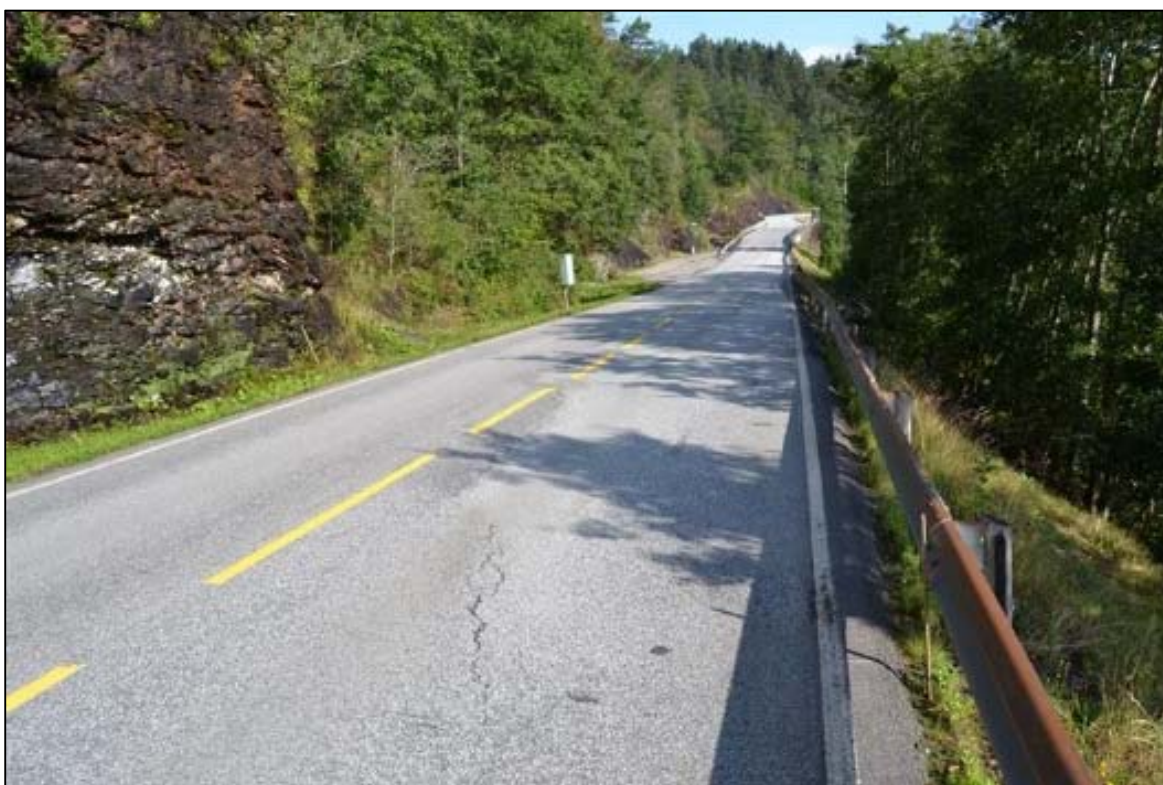
Bilde 2. Setningsskader på vegen ved borepunkt 2.

Dersom det er mulig å erstatte eksisterende fyllmasser i vegen eller fjerne disse og senke hele vegen ned til bergnivå, anses dette som et bedre tiltak. Utfordringen vil være å beholde ett kjørefelt åpent under anleggsperioden.

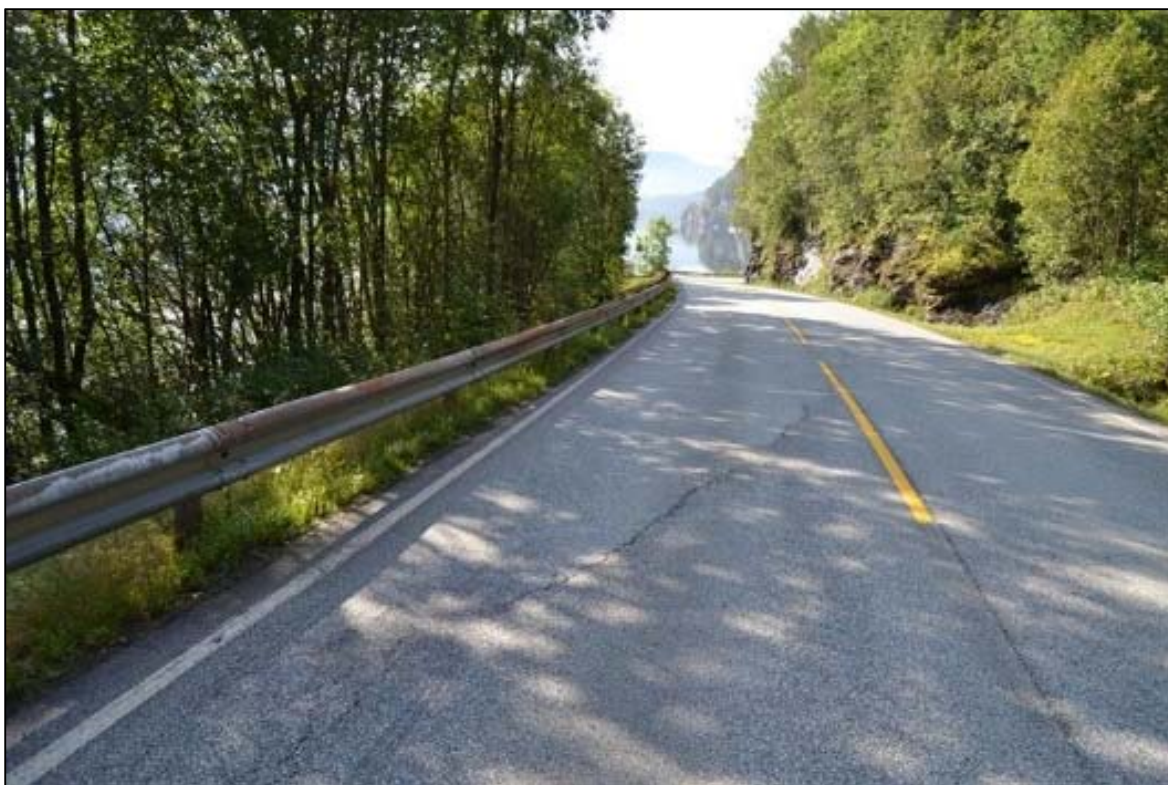
*Bilde 3. Setningsskader på vegen ved ca. Hp1 km20,710. Sett mot sør.*

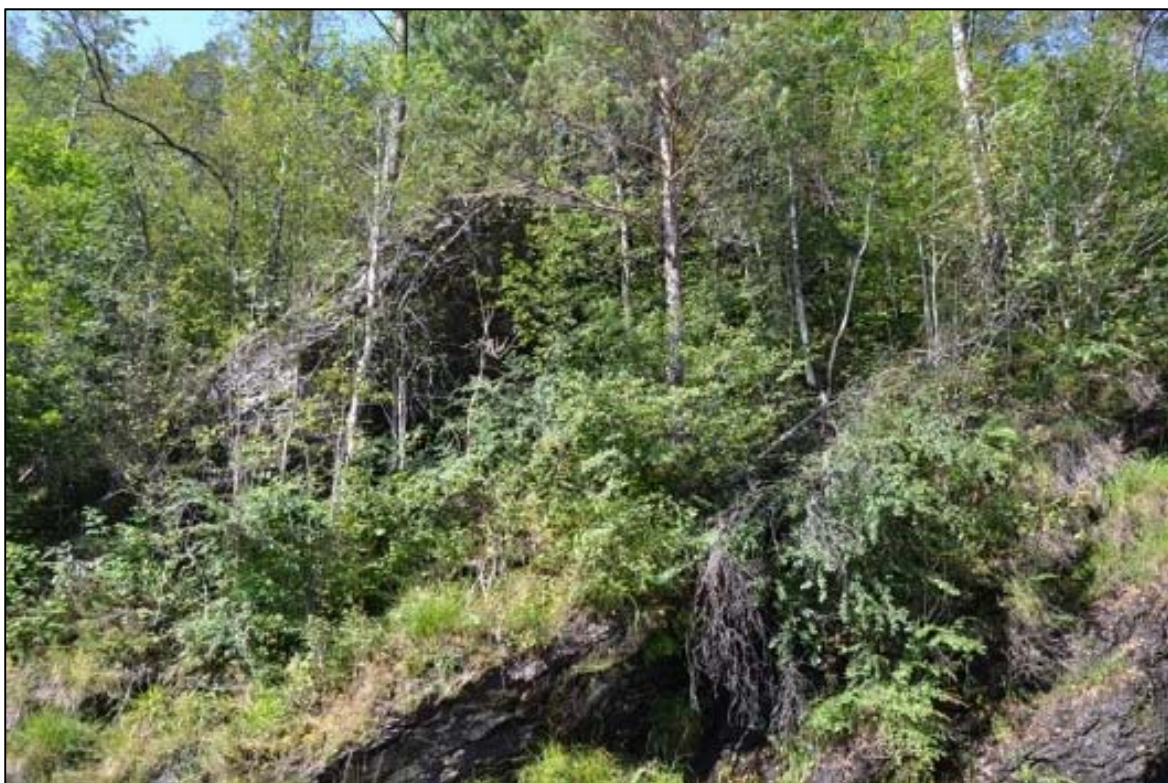
*Bilde 4. Bergskrånningen ved ca. km20,720 består delvis av svære urblokker.*

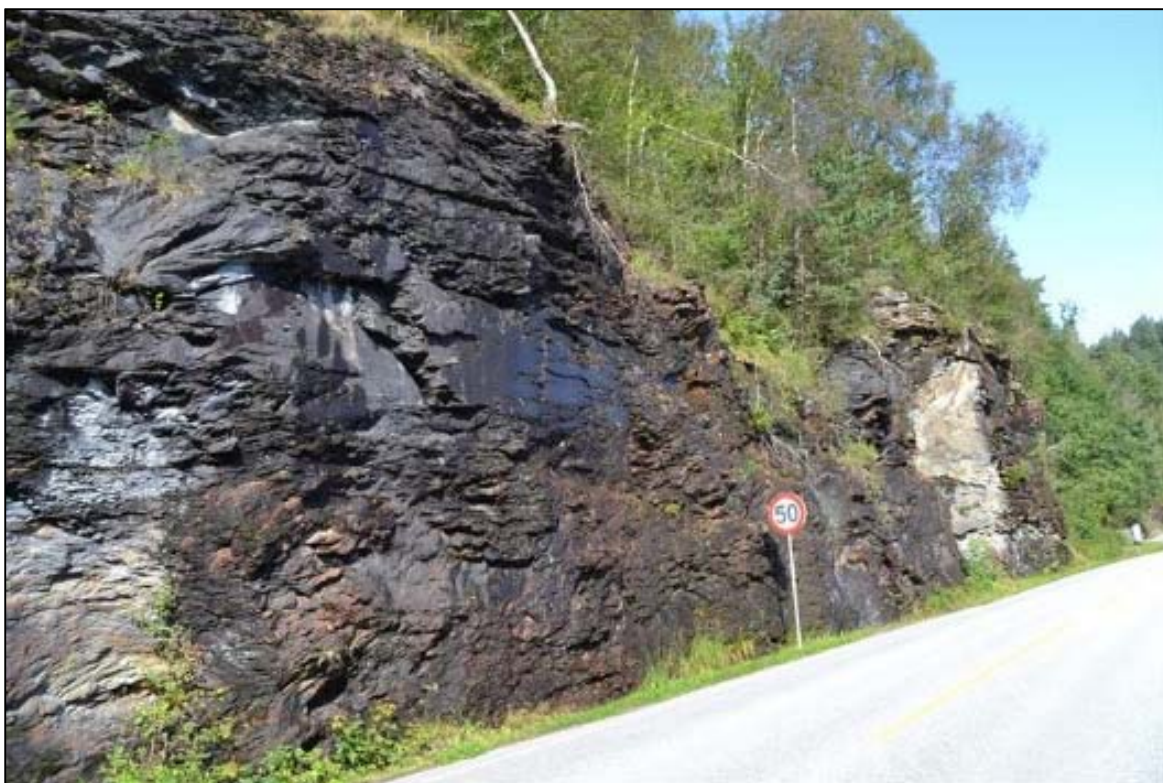
Dagens bergskjæring på strekningen er opptil ca. 8 m høy. Skjæringstoppen er ganske overgrodd og det er flere råtne trær direkte på kanten av skjæringen. I tillegg til nevnte sprekkesett er det en forvitret sleppesone ved ca. Hp1 km20,800. Direkte over sleppesonen er et delvis overhengende bergparti med tvilsom stabilitet. Det ble også observert mindre store overhengende partier i øvre del av bergskjæringen. Grøften er som regel ikke mer enn 1–1,5 m bred på denne strekningen og fanger opp små nedfall.

Bilde 5. Dagens bergsjæring ved ca. km20,750.

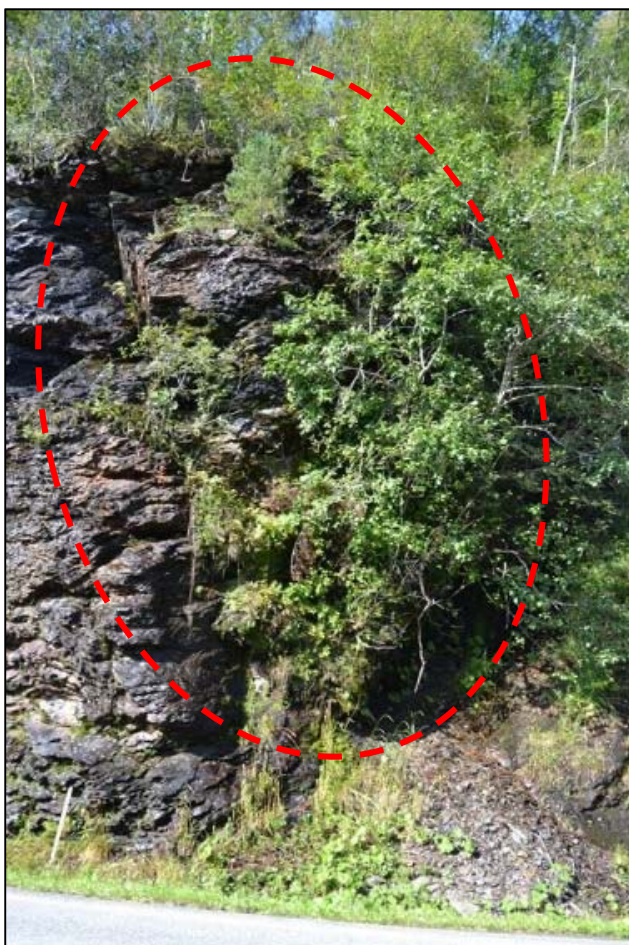
Ved ca. Hp1 km20,7 er det en overgrodd traktorsti fra vegen til skråningen over bergskjæringen. Skråningen mellom ca. Hp1 km20,7–20,8 ble befart til fots. Skråningen er nokså slak i dette området og vegetasjonen er fjernet direkte under elektrisitetslinja. Skråningen er stort sett dekket med overgrodd ur. Det er ikke tegn på ferske steinsprang i terrenget. På noen steder ble det observert fast fjell. Elektrisitetsstolpen som står nærmest kanten av bergskjæringen står på urmasser, ca. 15 m over vegen.

Bilde 6. Ustabilt parti under elektrisitetsstolpen ved ca. km20,8.

Selv om vegen og bergskjæringen forblir der de er i dag, vil det være behov for noen forbedringstiltak på strekningen. Det anbefales først og fremst en avskoging av trærne innen 2 meter fra skjæringstopp da trerøtter som vokser i sprekker kan føre til rotsprenging og gamle trær med råte kan falle i vegen. Videre anbefales det å forbedre dreneringen på strekningen slik at vannet ledes gjennom stikkrennene og at det ikke står vann i fyllmassene under vegen. Dette kan gjøres ved å utdype grøftene, med fall mot stikkrennene, og legge inn dreneringsrør med grus/pukkmasser rundt omkring. Det er også behov for en lett rensk av selve bergskjæringen og sikring av de største ustabile partiene. Det store ustabile partiet under elektrisitetsstolpen på skjæringen ved ca. km20,8 må trolig sikres med selvborende stag for å komme gjennom sleppesonen.

Sprengningsarbeidet vil medføre at elektrisitetsstolpen må flyttes. Den nye bergskjæringen vil trolig ha sikringsbehov så det må påberegnes en del bolt, stag og eventuelt nett.

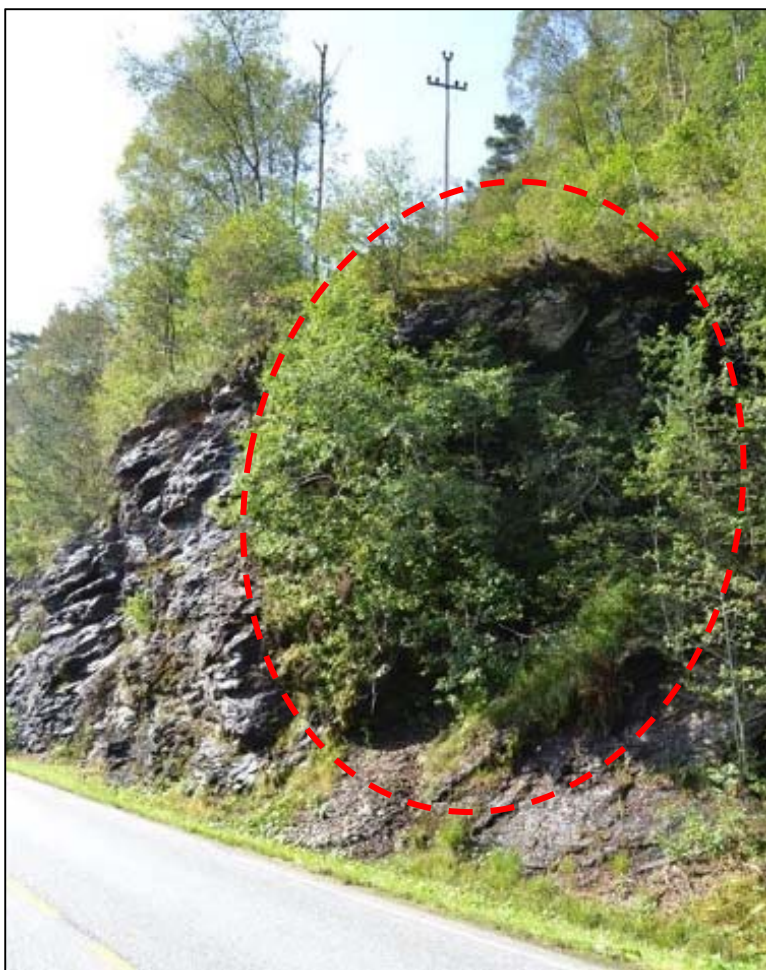
*Bilde 7. Ustabil overhengende bergparti ved km20,8.*

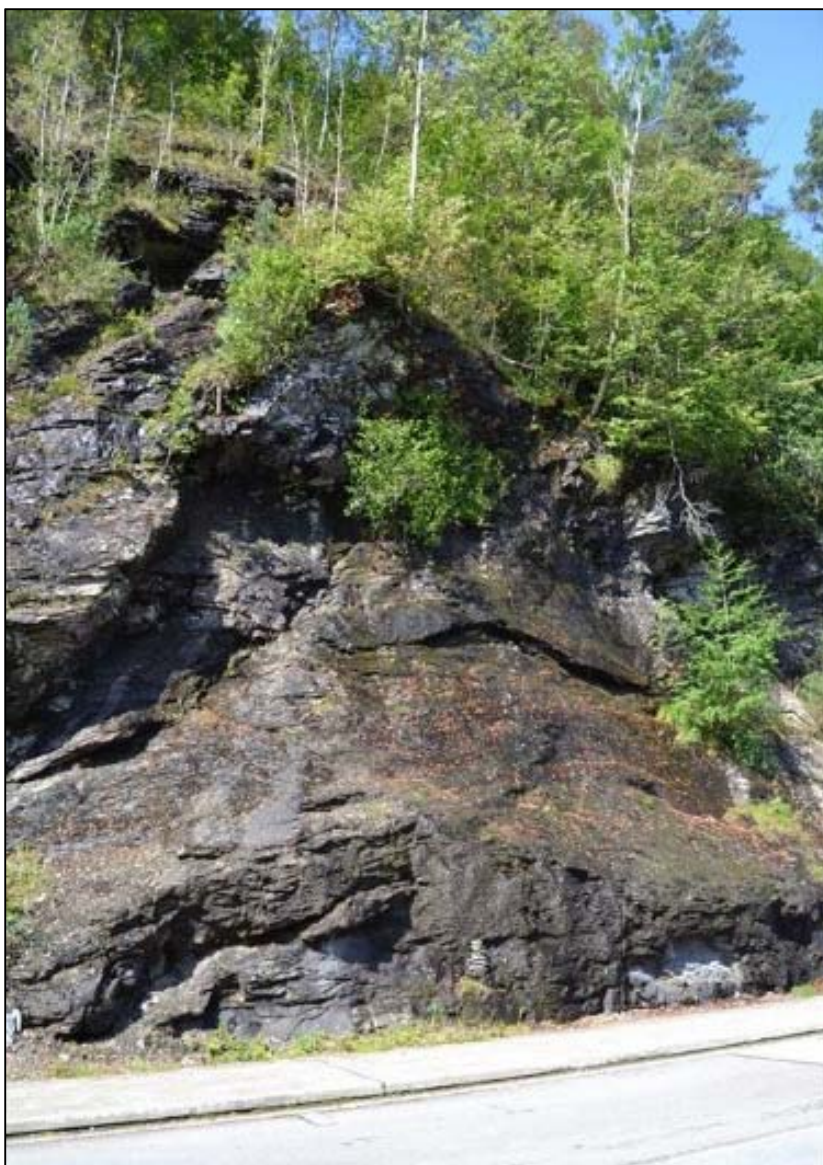
Det ble under befaringen også observert at det er svære overhengende partier i den høye bergskjæringen over parkeringslomma på sørsiden av Svandalsfossen. Her står det ofte biler parkert. Skjæringen er svært overgrodd og med antatt ustabile overhengende partier. Det anbefales vegetasjonsrensk og sikring av skjæringen.

*Bilde 9. Bergskjæringen over parkeringslomma.*
