### Notat

Saksbehandler/telefon:  
Agnes Haker 95365985  
Vår dato: 24.08.2017

### Fv.46, Hp 03, Km 13,930 – 14,130 – Vurdering av bergstabilitet og mulig tiltak ved Iglatjørna

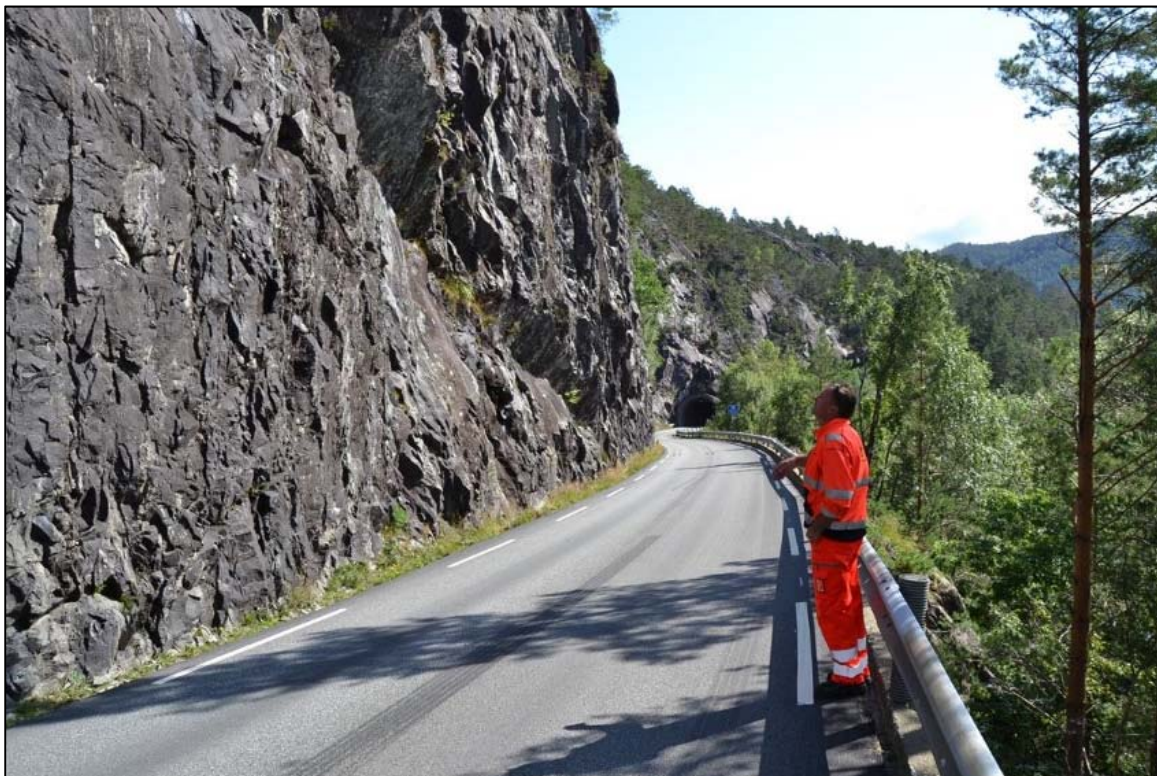
Bilde 1. Vegen sett fra ca. Hp3 km13,95 mot tunnelen.

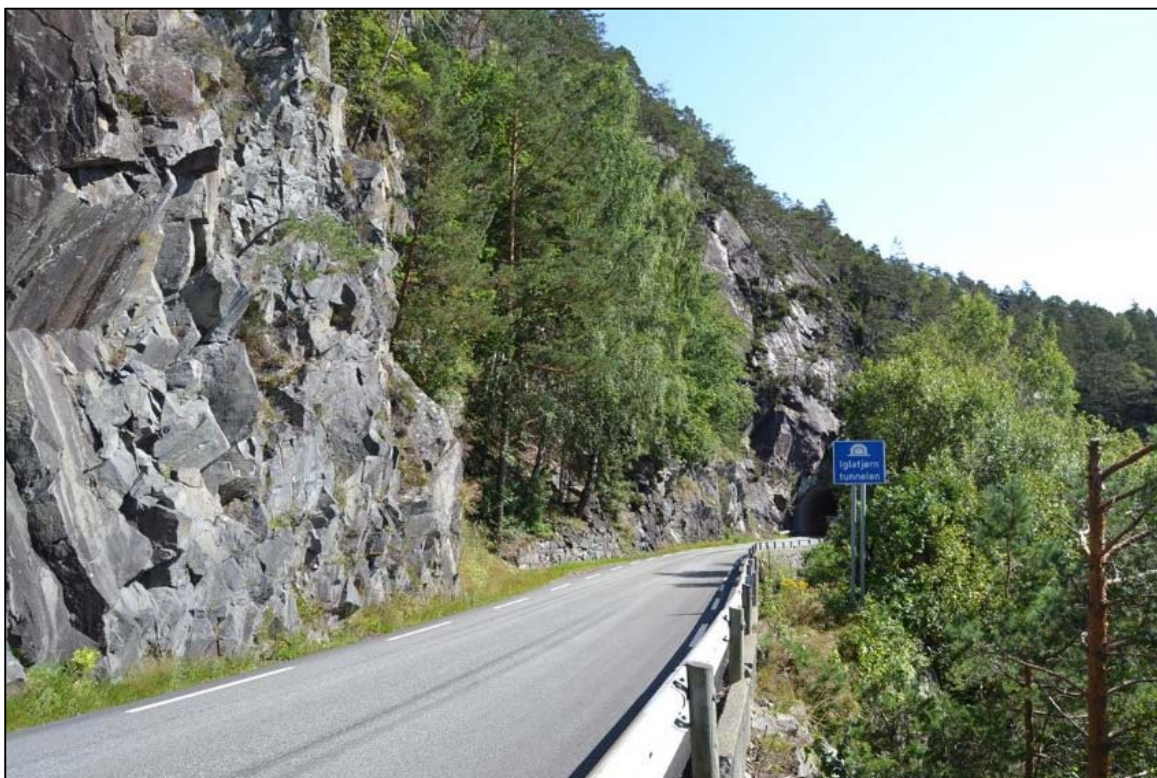
Bilde 2. Litt nærmere tunnelen.

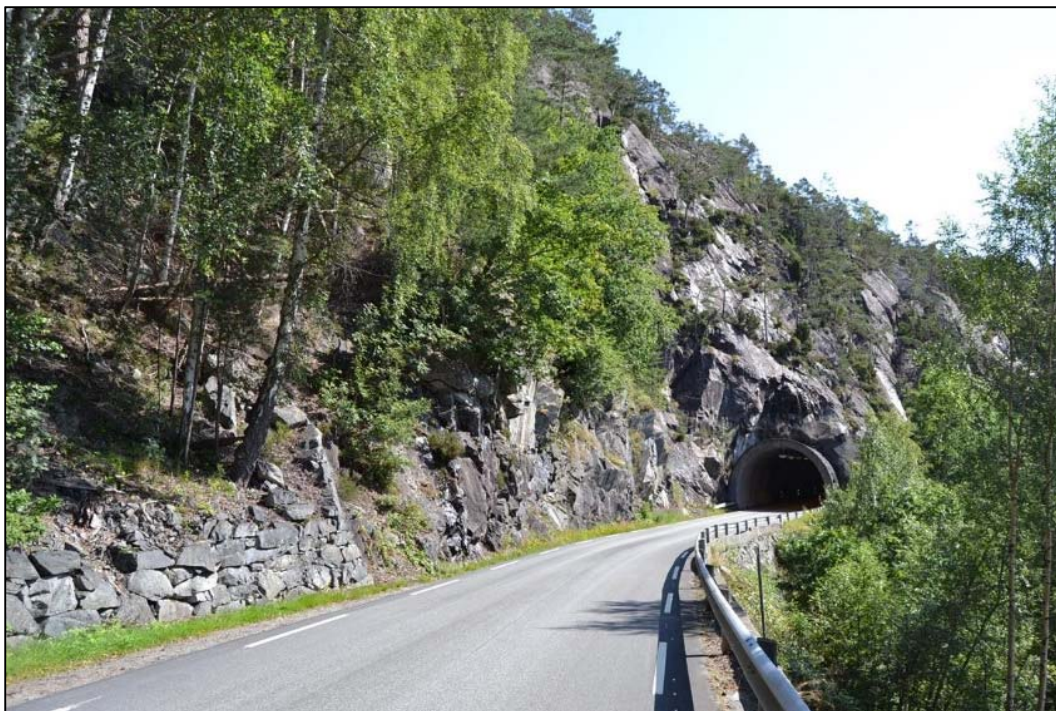
Den utsprengte bergskjæringen går direkte over i en bratt og naturlig bergskrent. Den bratte delen av bergskrenten stiger opp til ca. 50 m over vegen. Det er praktisk talt ingen grøft mellom bergskjæring og veg på deler av strekningen (km13,93 – 14,0), og maks. 1–1,5 m grunn grøft på resterende del av strekningen. Mellom ca. km14,02 og 14,07 er en liten urskråning over vegen med tegn på ferske steinsprangblokker i nedre del over tørrsteinmuren.

*Bilde 3. Urskråning under bratt skrent og flere steinsprangblokker som ligger bak trær.*

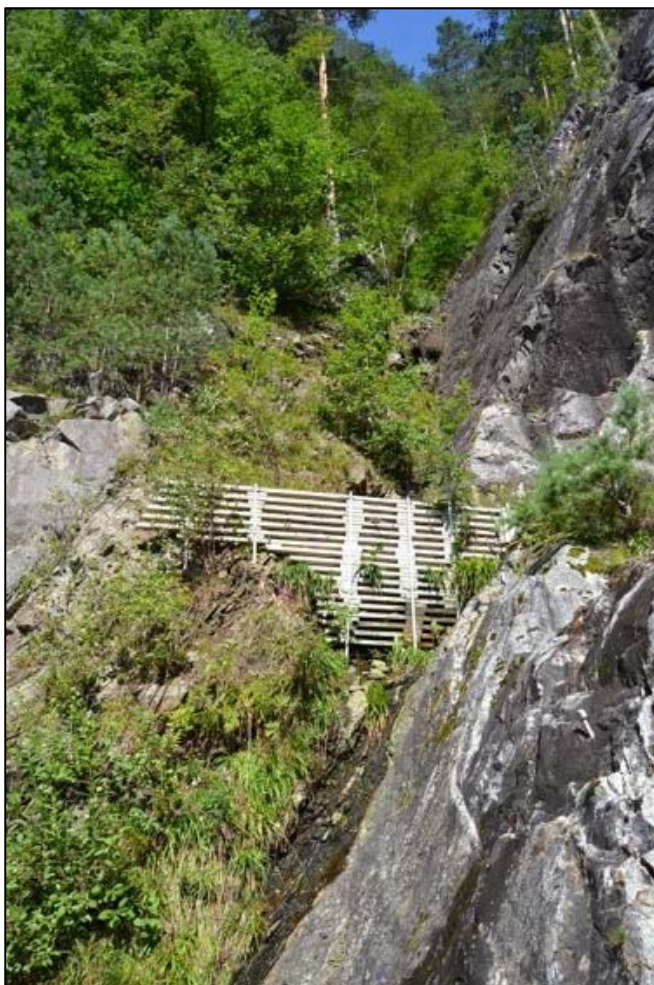
Ved ca. km14,12 er en skredrenne i bergskråningen over vegen. For å forhindre at stein og løsmasser kommer på vegen er det for et par år tilbake satt opp en sognemur i renna.

*Bilde 4. Sognemur i renna 10 m fra tunnelmunningen.*

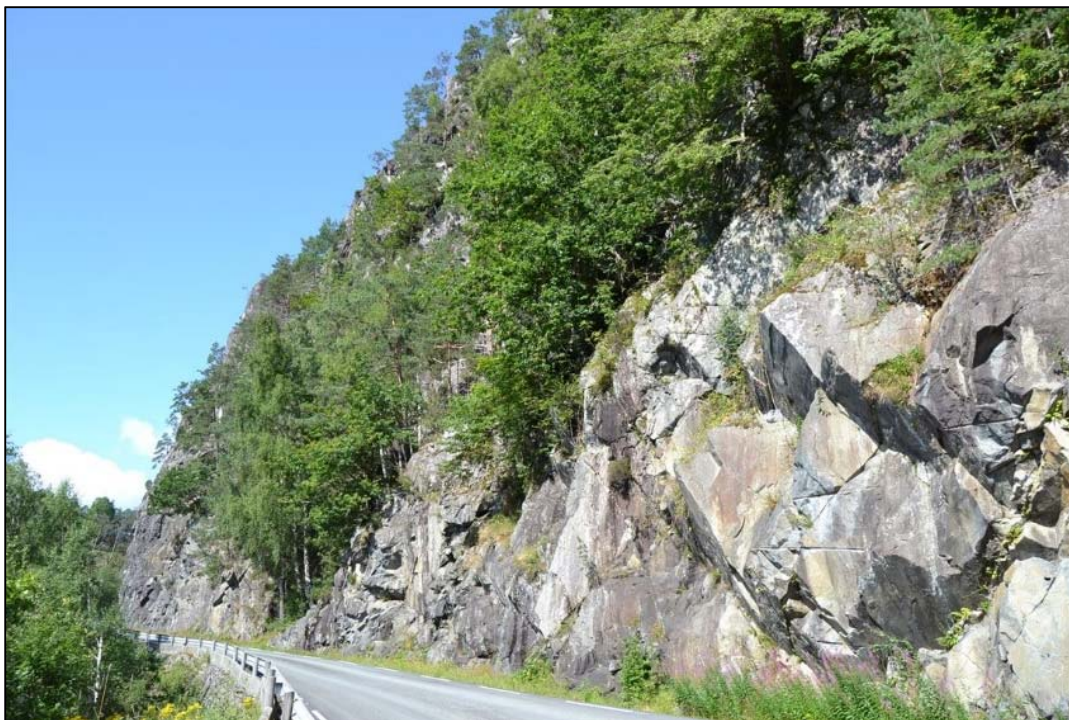
*Bilde 5. Vegen sett fra skredrenna mot nordvest.*

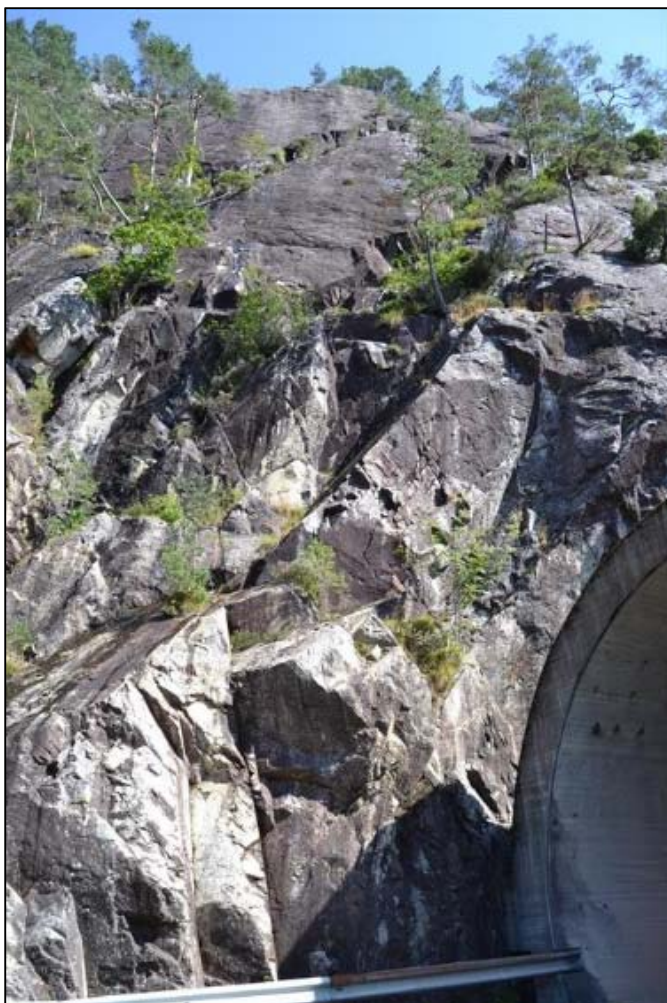
*Bilde 6. Løse trær i skrenten over tunnelmunningen.*

Det vil først og fremst være et behov for å fjerne alle trær som vokser i skrenten. Det ble observert flere trær som har veltet eller som holder på å råtne. Det ble også observert at flere av trærne har løse blokker hengende i røttene. Det anbefales å beholde trær på urskråningen dersom de ikke er råtne, da disse trærne stanser steinsprangblokker. En grundig spetttrensk av hele bergskjæringen og skrenten til ca. 50 m over vegen vil være nødvendig for å fjerne de mest kritiske og avløste blokkene. Til sikring av avløste blokker og ustabile partier anbefales fullt innstøpte kamstålbolter og steinsprangnett. For å sikre den bratteste delen av bergskjæringen og overliggende skrent på den 200 m lange strekningen vil det trolig være behov for ca. 600 – 800 bolt og 2000 m<sup>2</sup> steinsprangnett. I tillegg kan det bli behov for sikring med wirenett. Rensk og sikring må iallfall til dels utføres fra tau. Vegen må være stengt i lengre perioder under sikringsarbeidet.

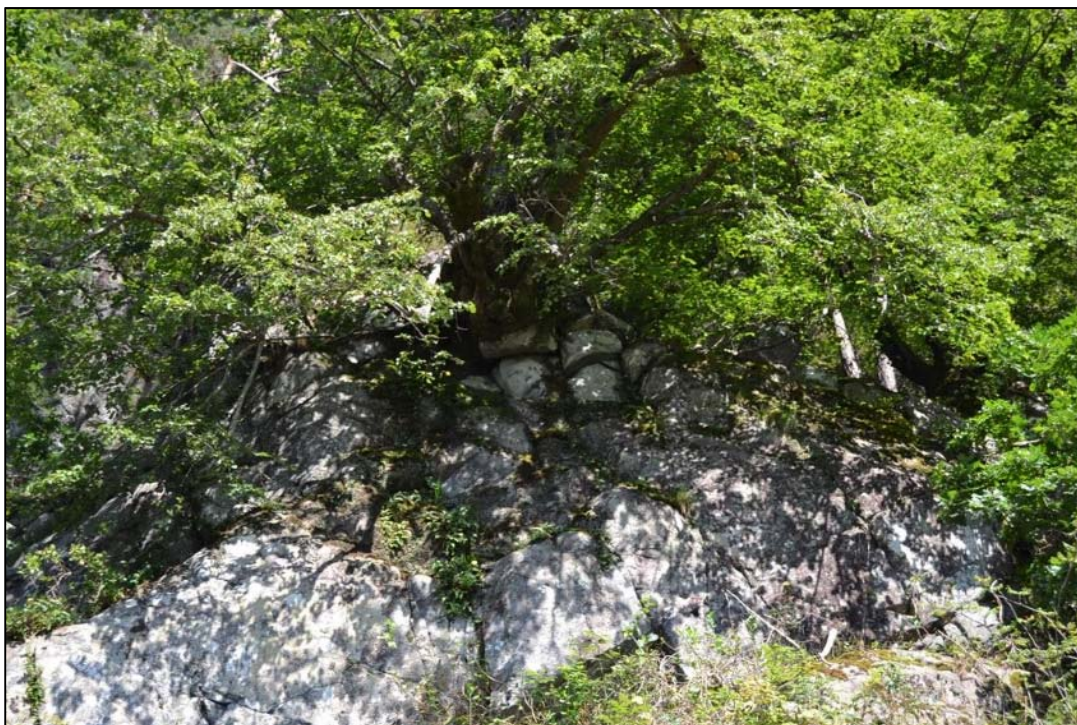
*Bilde 7. Løse trær i røttene på et tre som henger 15 m over vegen.*

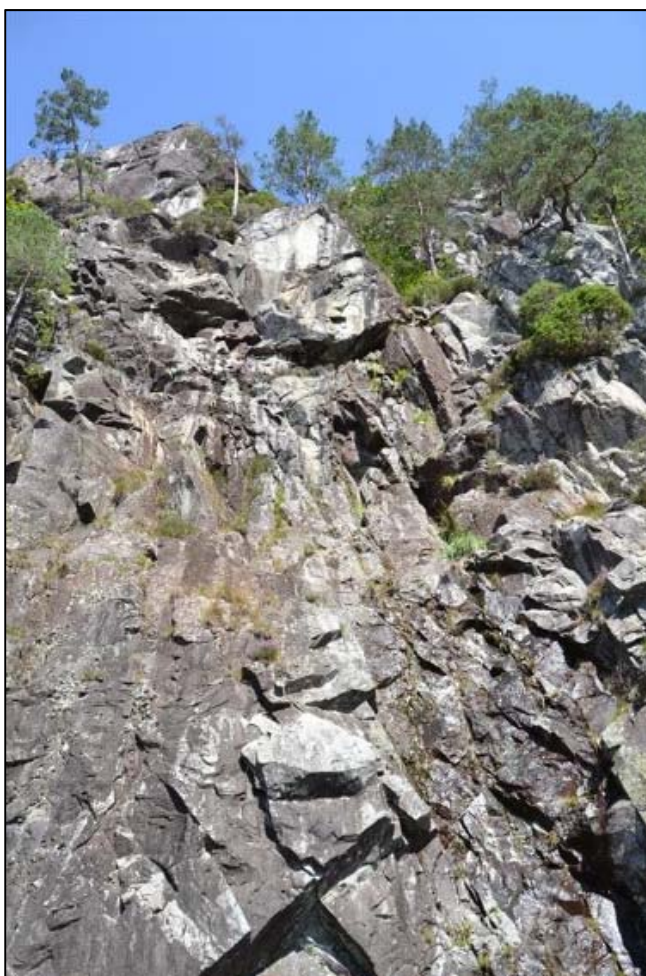
Berget består av granodiorittisk gneis og kan karakteriseres som blokkfjell. Det ble observert flere avløste blokker i skrenten og i tillegg en del helt løse blokker på små hyller i skrenten. Det vokser enkelte trær i skrenten med avløste blokker under trerøttene. I grøften ligger en del nedfall av mindre størrelse, og det er slaggskeer på asfalten i vegen etter større steintreff. Det er en del store overhengende bergpartier på 20–30 m høyde i bergskrenten. Nedfall fra disse partiene vil lande midt på vegen.

*Bilde 8. Større blokkpartier med tvilsom stabilitet minst 30 m over vegen.*

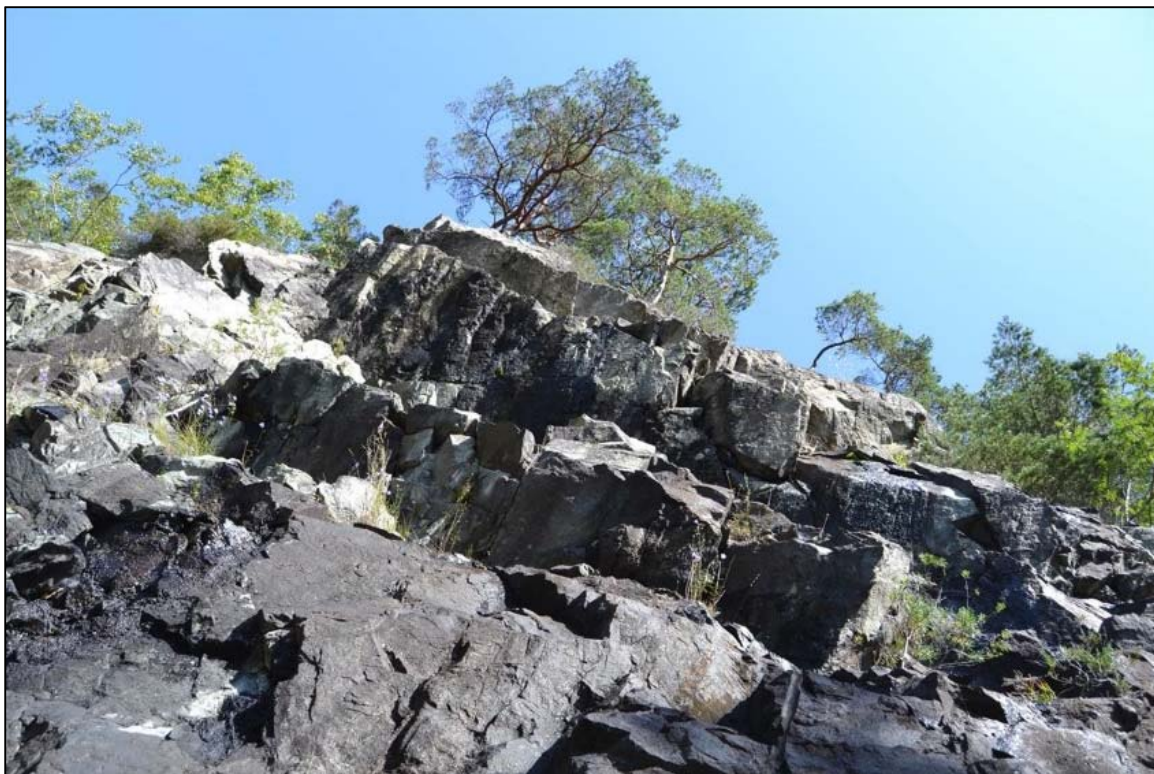
*Bilde 9. Overhengende partier direkte over vegen med løse blokker på kanten av hyllene.*

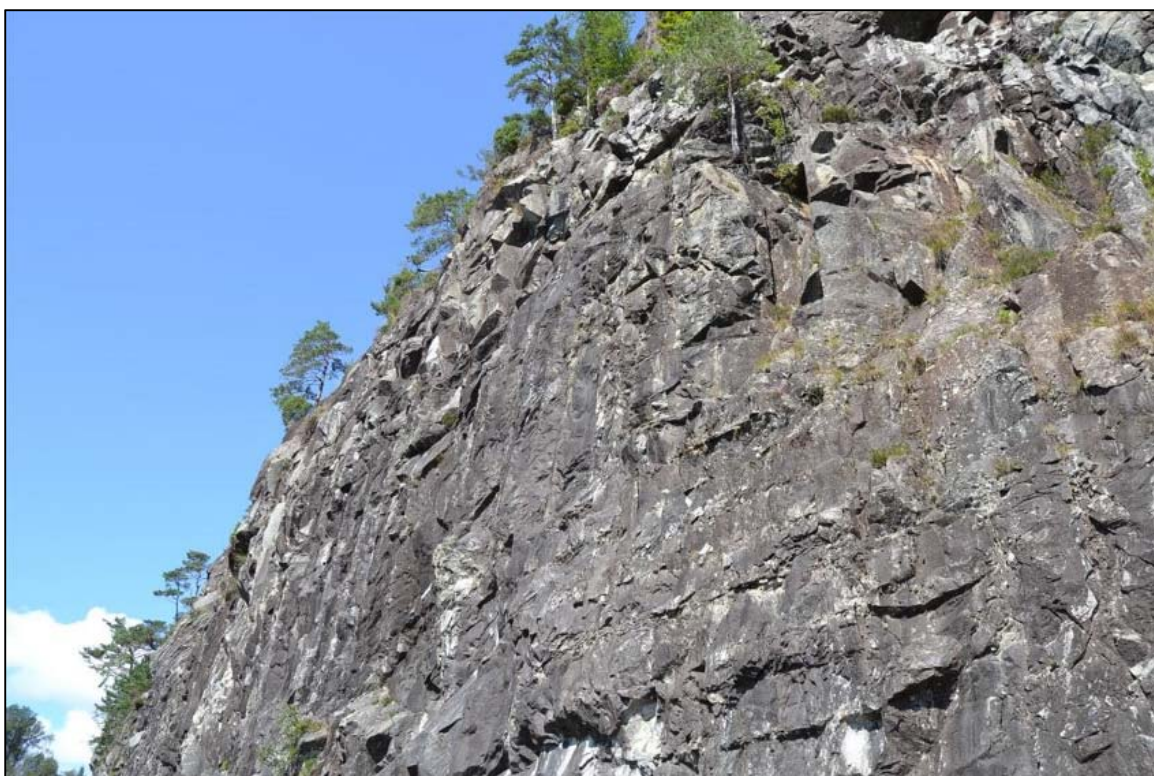
*Bilde 10. Bergskjæringen og overliggende skrent er på deler av strekningen minst 30 m høy med mange synlig avløste blokker høyt oppe i skjæringen.*
