## Statens vegvesen

### Notat

### Fv. 49 Vangdalsberget - Vurdering av sikringstiltak

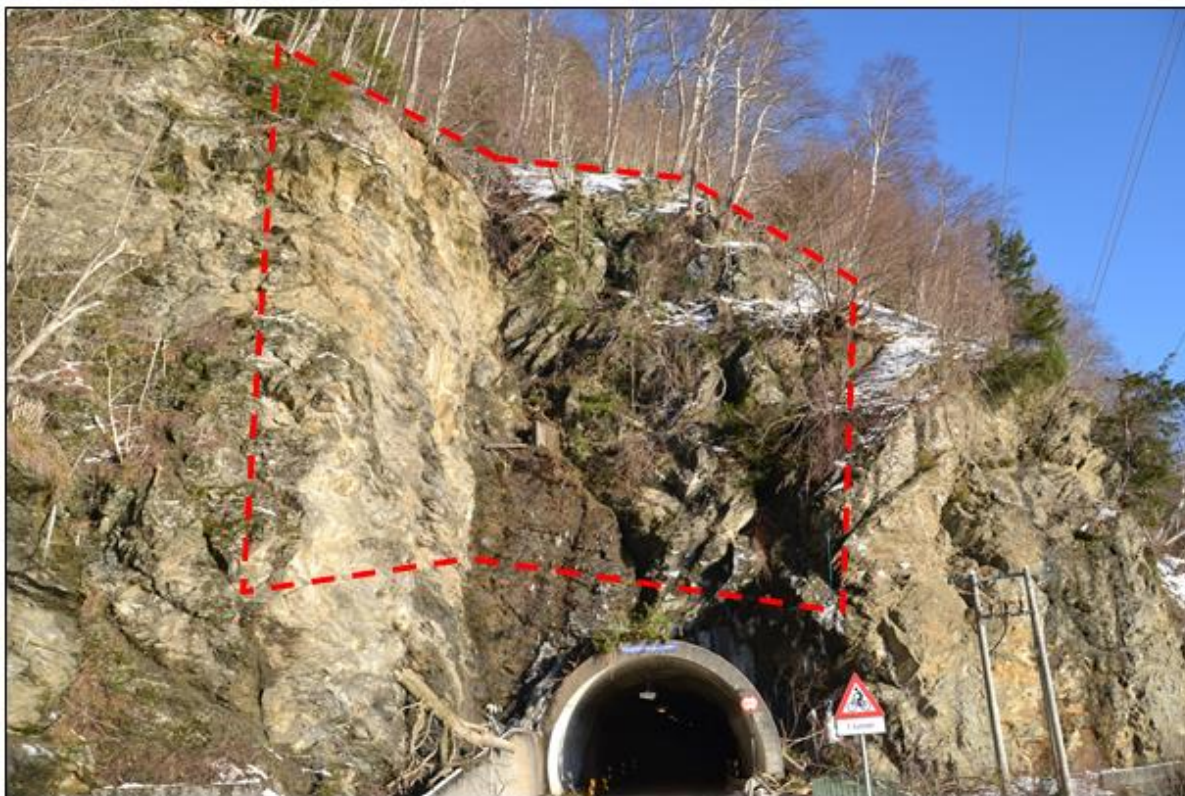
Det aktuelle bergpartiet som ble vurdert er over tunnelportalen til Vangdalsberg tunnelens sørlige munning, omtrent 35-40 m over vegbane (figur 2).

Berggrunnen består av fyllitt/glimmerskifer og grønnstein. Bergmassen er tydelig preget av forvitring og er oppsprukket. Bergpartiet er «rotete» med flere sprekkesett og sprekkeavløste blokker.

I partiet over tunnelportalen danner sprekkesett flere kiler av berg. Et sprekkesett vinkelrett på veg (vegens retning 040°) med fall 15° ut mot veg og vertikal sprekk med retning 190° danner en kile med steinblokk på 200-300 m<sup>3</sup>. Det kan tenkes at denne blokken også er sprekkeavløst i bakkant.

Partiet har flere slike kiledannelser, i tillegg er det en del mindre løse steiner i partiet.

Det er satt opp mur i en stor sprekk som var fylt med vegetasjon, jord og stein.

**Figur 2:** Oversiktsbilde av partiet over tunnelportalen. Partiet ligger ca. 35-40 m over vegbanen. Stiplet linje viser områder hvor det anbefales rensk og sikring.

I partiet over tunnelportalen bør det utføres rensk. Det renskes spesielt rundt røtter hvor det er mye løse steiner. Masser ved muren fjernes. Det anbefales å sette 10 bolter i kiler over portalen. Det benyttes polyesterforankrede kam 20 bolter med lengde 4 m. Boltene settes på synk ca. 30 ° fra horisontalen. Omtrentlig plassering av bolter er vist i figur 4, nøyaktig plassering må tilpasses under arbeidet.

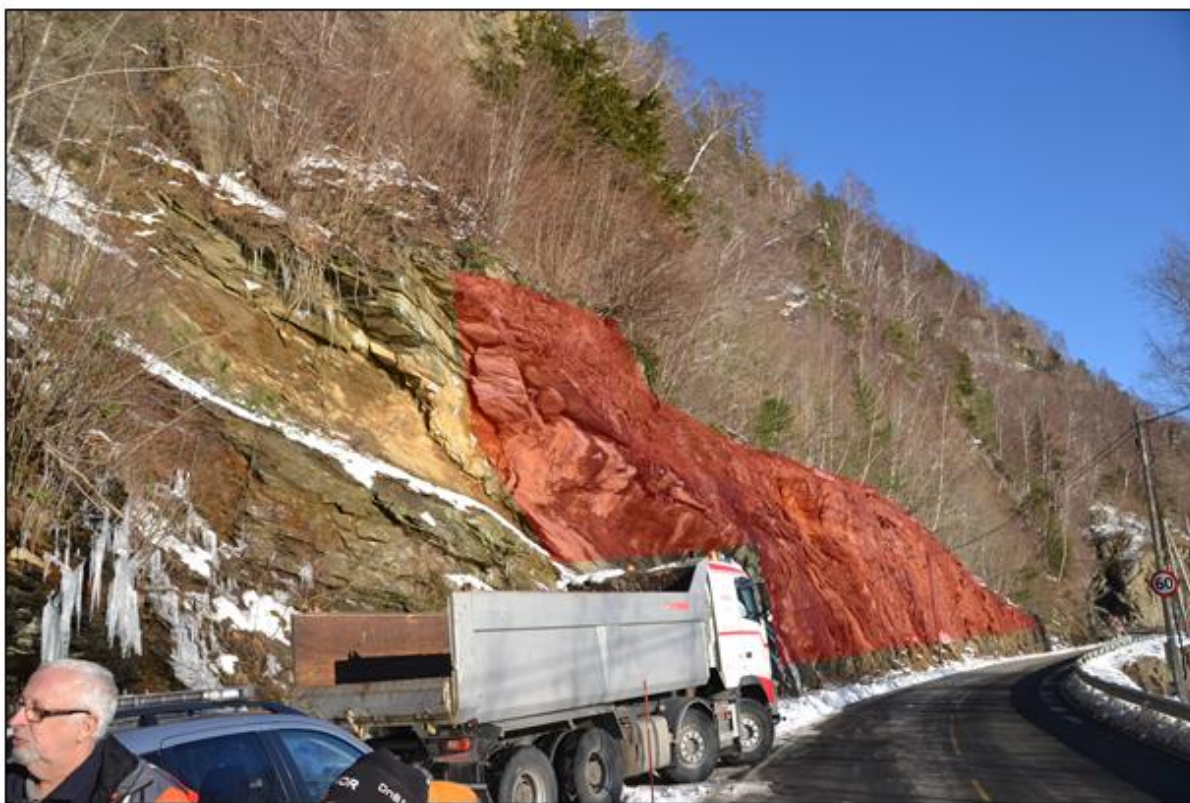
Skjæringen ved ca. km 3,100 – 3,300 er i dårlig forfatning (figur 5). Det er tidligere sikret et parti med bolter. Partiet har tydelige sprekkesett og sprekkeavløste blokker, slike sprekkesett opptrer også videre bortover skjæringen. Det kan være fornuftig å sikre også her, når renske og sikringslag er på plass. Kontakt geolog for videre vurdering i lag med renskelag.

**Figur 5: Skjæring ved km 3, 100 – 3,300 kan vurderes for rensk og sikring.**
