| Oppdrag: | E39 Vetle-Aurdal – Stabilitetsvurdering etter nedfall fra vegskjæring | | Dok. nr. i Sveis: | 2015/101133-001 | |
| Kommune: | Lindås | Vegnr.: | E39 | HP: 30 | Km: 3,520-3,530 |

### E39 Vetle-Aurdal - Stabilitetsvurdering etter nedfall fra vegskjæring

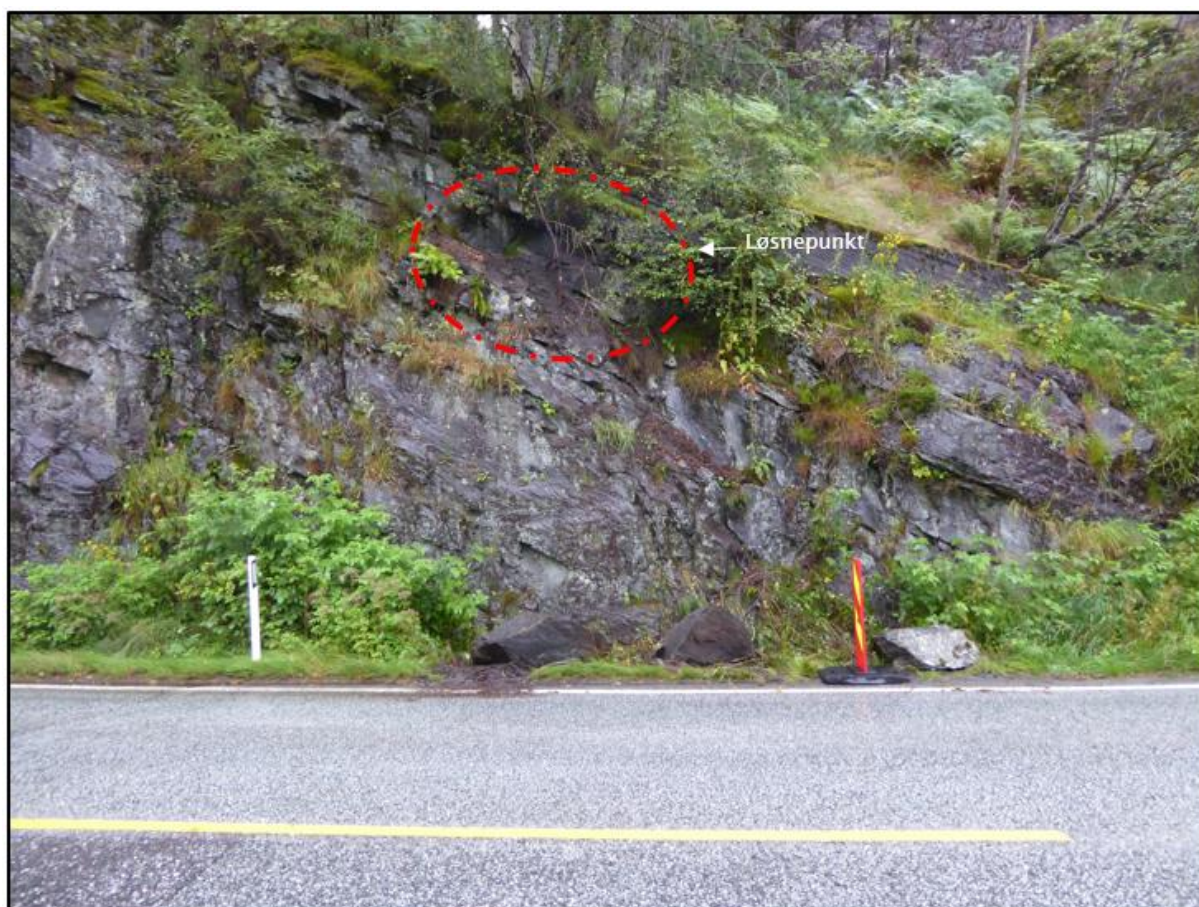
Løsnepunktet er lokalisert i vegskjæring om lag 2 m over vegbane (figur 2). Berggrunnen i vegskjæringen består av diorittisk til granittisk gneis og har hovedoppsprekking orientert Ø-V med fall SSØ, og danner sprekkeflater parallelt vegbane. I tillegg opptrer enkelte loddrette sprekkesett i retning NNV.

Steinblokkene har løsnet langs en sprekkeflate som delvis var dekket av jord og vegetasjon, blokkene var også sprekkeavløst i overkant av en større åpen sprekke.

Steinblokkene har ikke fungert som fot til gjenværende blokker, og det er ingen gjenværende blokker som ligger tilsynelatende ustabil ved løsnepunktet.

Nedfallet 16.08.2015 ser ikke ut til å ha endret stabiliteten i vegskjæringen, og løsnepunktet er tilsynelatende stabilt.

Figur 2: Steinblokkene løsnet fra ca. 2 m høyde i vegskjæring.

Det gjøres oppmerksom på at det fortsatt vil være sannsynlig ned nye nedfall fra skjæringen. Skjæringen ligger tett inntil vegbane kun avskilt av en smal grøft. Nye nedfall vil derfor kunne treffe vegbanen. På bakgrunn av stabilitetsvurderingen av skjæringen vil det anbefales å utføre en rensk av hele skjæringen frem til tunnelmunningen (figur 3). Spesielt med hensyn til løse blokker og vegetasjon på skjæringstopp. Behov for sikring med bolter/nett o.l. bør vurderes etter utført rensk.

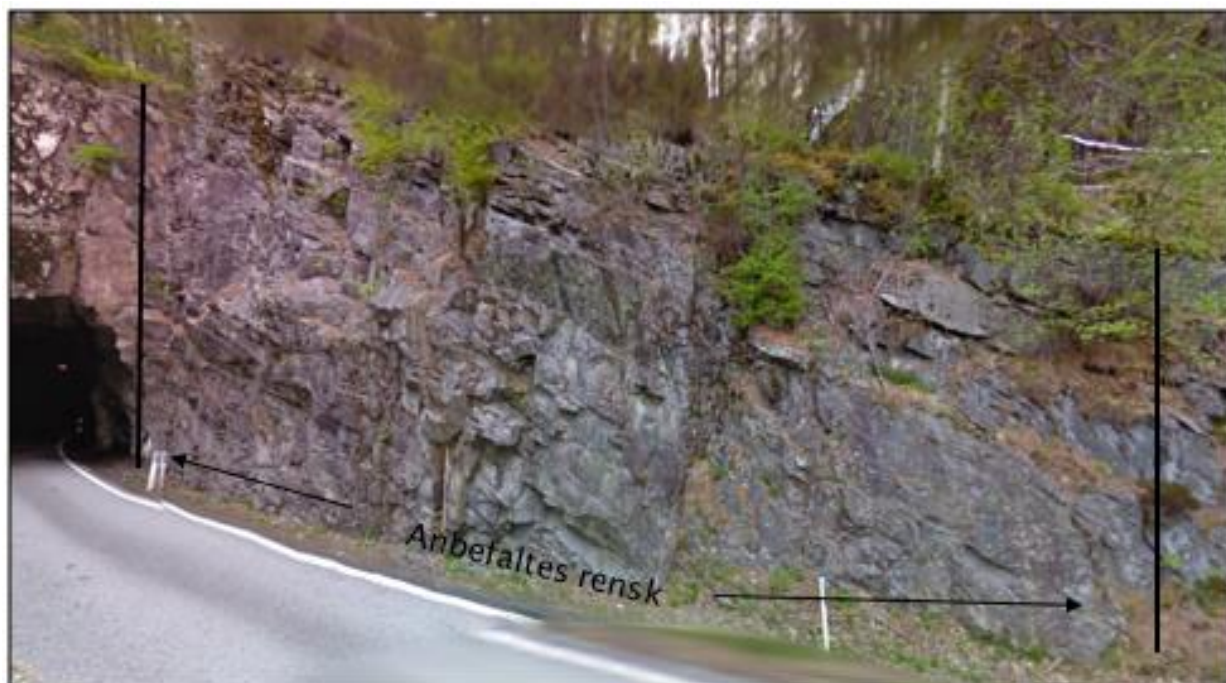
Generelt preges vegskjæringen av manglende rensk.

Figur 3: Det anbefales å utføre rensk i skjæringen frem til tunnelmunningen til Lille Urdalstunnel.
