## Statens vegvesen

### Notat

### Skredfarevurderinger Driftskontrakt Nordhordaland – Fv391 Sandvikavegen, Fv393 Eidavegen, Fv565 Slettevegen og E39 Vetle Aurdal

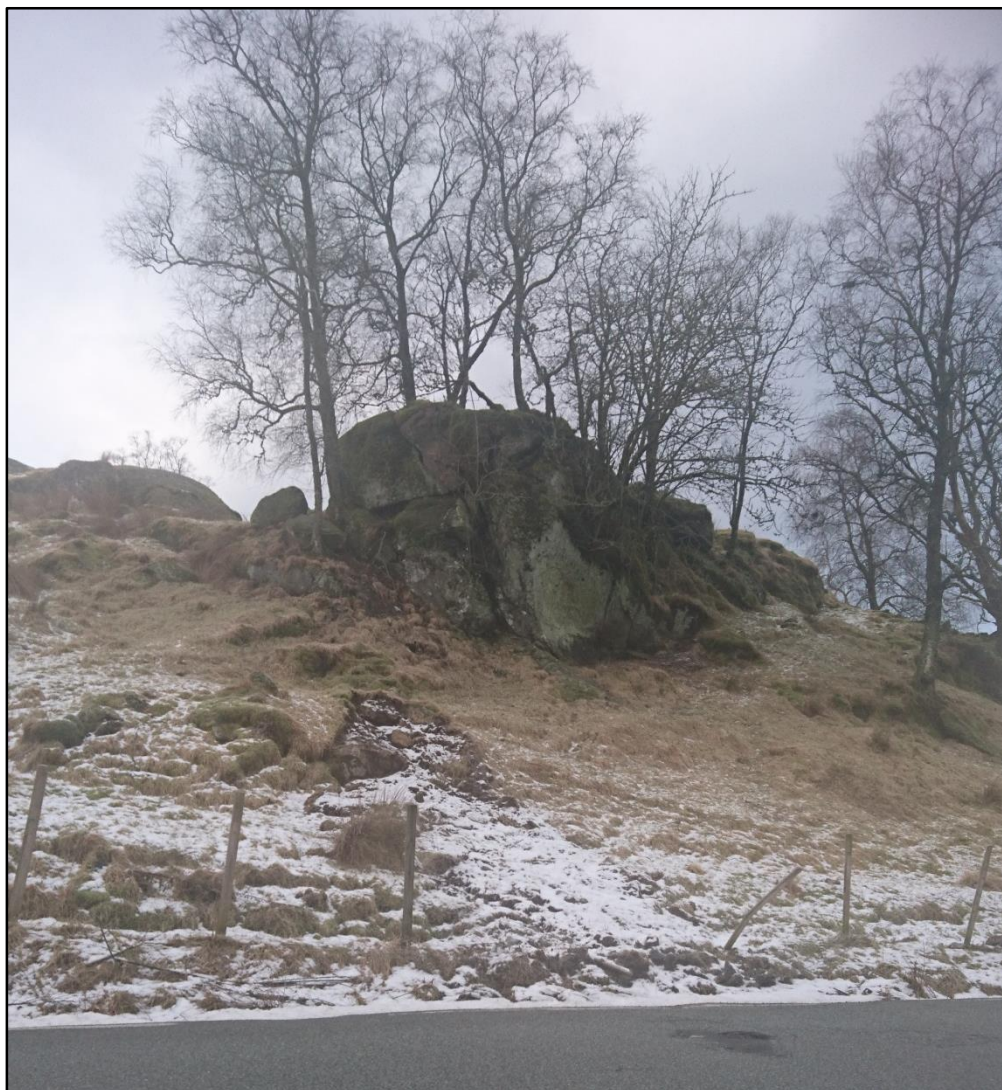
Det er tidligere meldt om nedfall av stein ved hp3, km3,999. Det ble antatt at nedfallet kom fra en bergknaus beliggende i terrenget ca. 10 meter fra vegbanen.

Bergknausen består av flere større steinblokker som står «stabled» bak en større steinblokk i front. Denne fungerer som støtte for bakenforliggende steinblokker. Det er observert en sprekkeflate i ytterkant av bergknausen som er orientert omtrentlig nord-sør med fall øst, ut mot veg. Sprekkeflaten kan dannet en potensiell glideflate for bergknausen. Denne sprekkeflaten ble imidlertid ikke observert i underkant av den fremste steinblokken, og blokken ser ut til å stå godt ned i terrenget. Det er heller ikke observert større sprekker i denne steinblokken som kan tilsi at den er ustabil og kan føre til nedfall.

Mindre løse steiner ( $<0,5 \text{ m}^3$ ) som ligger i ytterkant og på toppen av bergknausen, kan potensielt føre til nedfall. På grunn av terrenget og avstand til vegbane, vil trolig ikke steinblokkene få stor nok kraft til å utgjøre en fare for trafikanter eller skade på veg. Blokkene vil i de fleste tilfeller stoppe i terrenget, eventuelt i vegggrøft.

**Figur 1: Bergknaus i terrenget ved hp 3 km 3,999. Eventuelle nedfall fra bergknausen vil være mindre steinblokker som løsner i ytterkant, disse vil trolig ikke treffe vegbane.**

På bakgrunn av vurderingene blir det ikke gitt forslag til sikringstiltak ved dette punktet.

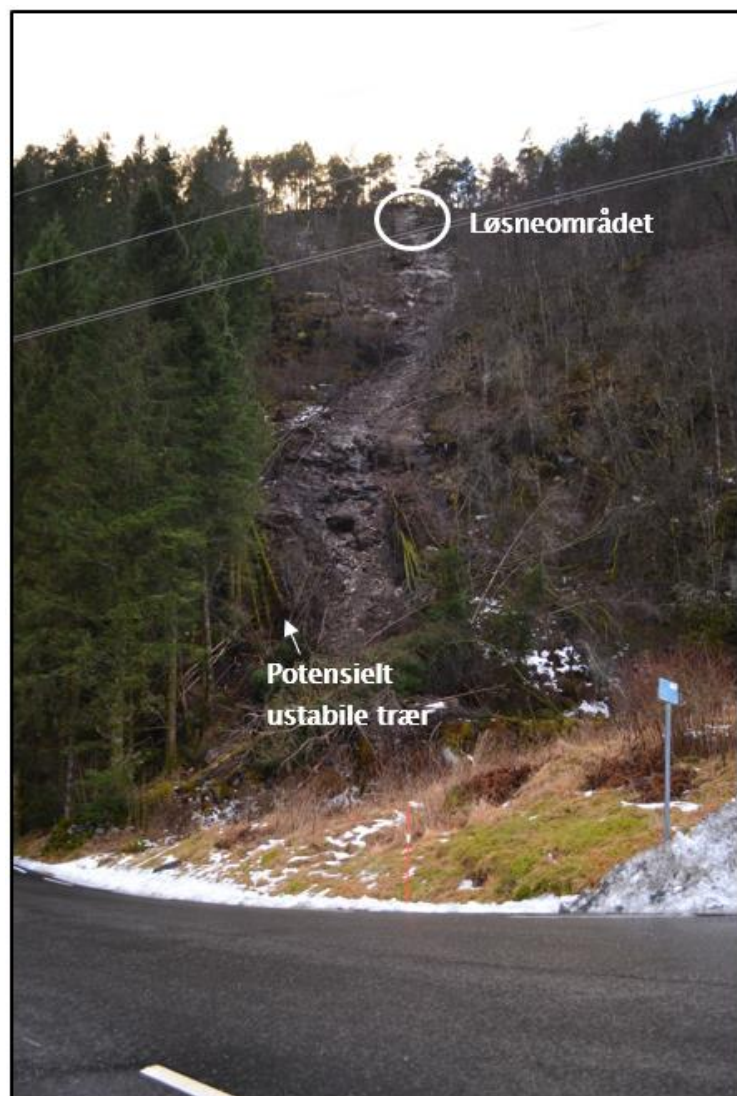
Ut fra bilde som ble sendt inn med bekymringsmeldingen ser de ut til at det har løsnet en steinblokk høyt opp i terrenget som har ført med seg løsmasser, steinblokker og trær ned mot vegbane. Bildet viser at det er en del vann i terrenget. Skredmassene stoppet i en gammel steinmur 5–10 meter fra vegbane.

Figur 2: Bilde vedlagt bekymringsmelding. Steinblokk har trolig løsnet i terrenget og ført med seg løsmasser, stein og trær ned. Bildet viser at det er en del vann i terrenget.

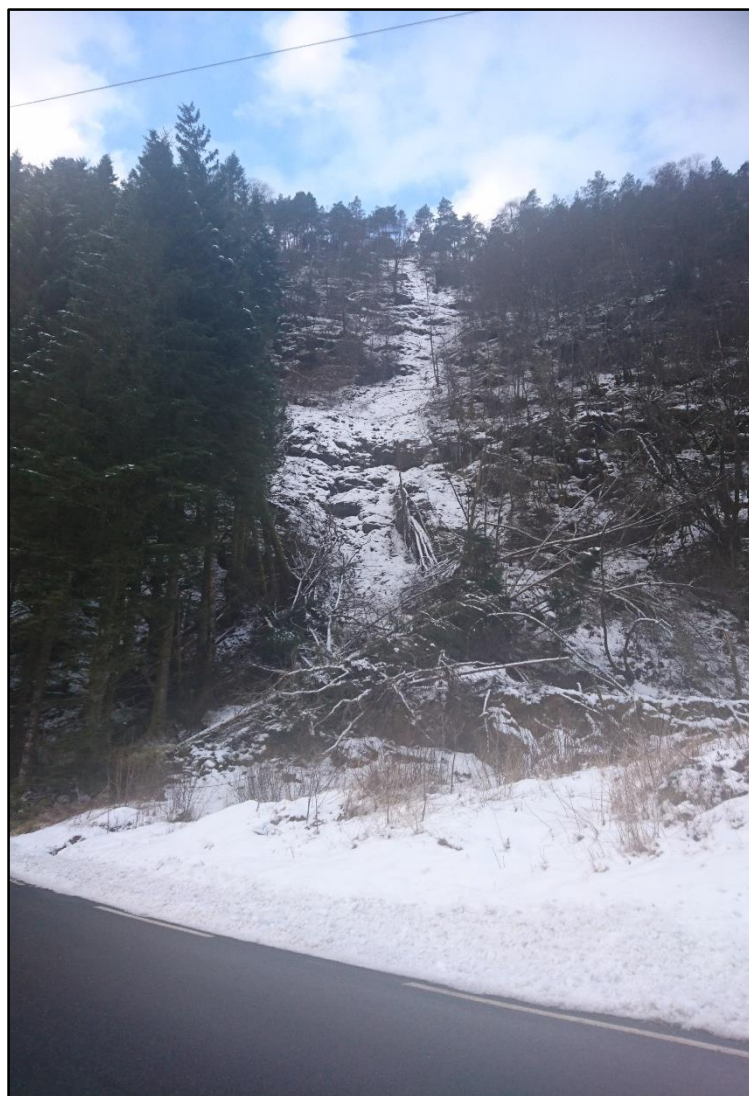
Det kan ikke se ut til at det er store gjenværende blokker i skredbanen som har potensiale til å treffe vegbane, eventuelle rester av løsmasser og trær vil bli dempet av skredmassene slik at de ikke vil kunne treffe veg. Skredet har ført til åpne sår i terrenget i ytterkant av skredbane, noe som kan føre til at løsmasser og steinblokker her kan ligge mer ustabilt enn før skredhendelsen. På grunn av god avstand til veg, vil trolig eventuelle nye skred fra dette punktet stoppe opp i terrenget og ikke treffe vegbane. Trær vil også dempe hastighet og kraft til eventuelle nye skred.

Nederst i skredløpet står det noen trær og støtter seg til andre trær, disse ble trolig truffet av skredmassene. Trærne står noe utsatt til, og vil treffe vegbane dersom disse velter. Dersom disse trærne står i fare for å velte, bør de fjernes. Står disse tilstrekkelig stabilt, vil de fungere som en demper for eventuelle skred før det treffer vegbane. Generelt anbefales det å la skogen stå i et slikt terreng, både på grunn av at inngrep kan føre til destabilisering i terrenget, og på grunn av at de fungerer som en demper for steinblokker.

Figur 3: Bilde av skredløpet 26.02.2016. Skredmassene som ligger igjen vil fungere som en demper for utrasing av eventuelle rester i skredløpet.

I forbindelse med skredhendelsen ved km 2,936 og bekymringsmeldingen, blir det ikke gitt forslag til sikringstiltak. Det vurderes til at på grunn av god avstand fra veg, vil eventuelle nye skred fra dette punktet trolig ikke treffe vegbane.

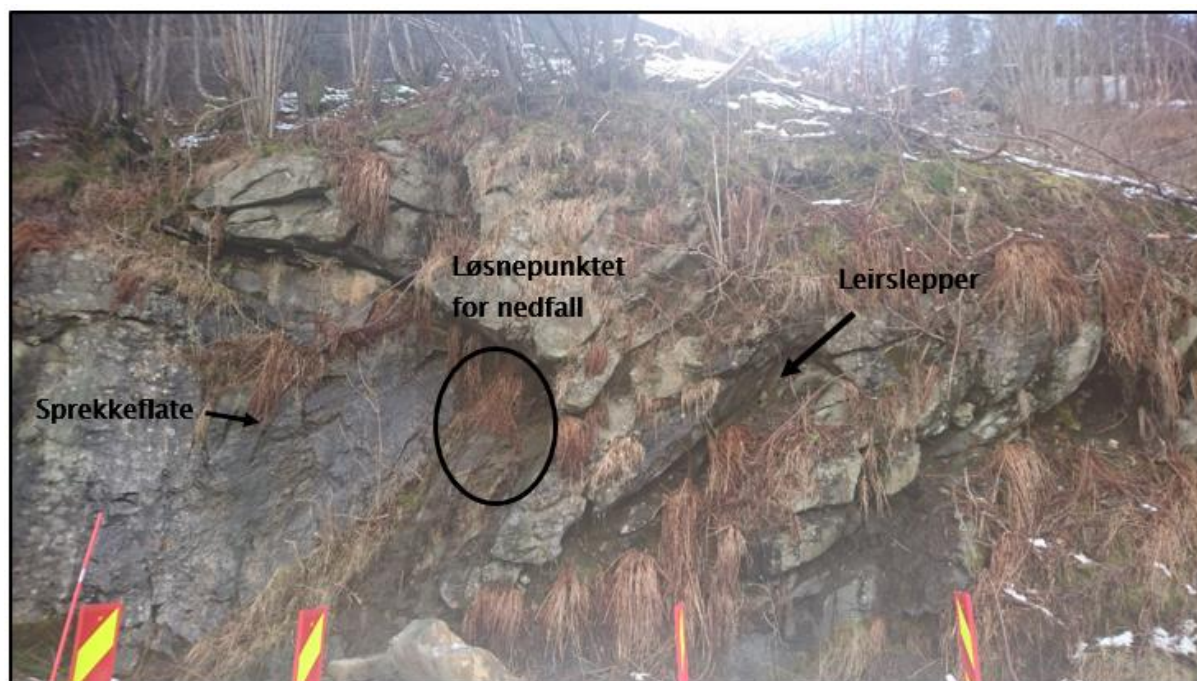
Steinblokkene som løsnet har fungert som en fot for et større bergparti. Gjenværende berg er avgrenset av en åpen sprekk orientert parallelt skjæring, som går inn bak partiet. I ytterkant er det avgrenset av et sprekkesett orientert normalt på skjæringen med fall 40 ° sørvest. Gjenværende bergparti er godt oppsprukket og har ingen støtte i underkant.

Bergmassen i skjæringen er svært forvitret og oppknuet. Sprekkesettet som er orientert normalt på skjæringen danner et fall på ca. 40 ° sørvest, dvs. noe ut mot veg. Disse sprekkeene er åpne og leirfylte. Et annet sprekkesett er orientert med strøk parallelt skjæring og fall ut mot veg, dette sprekkesettet danner sprekkeflate som går i bakkant av oppsprukket parti.

Generelt sett er fjellskjæringen av dårlig forfatning og det vil kunne komme nye nedfall fra skjæringen. Veg og grøft er smal, og sannsynlighet for at steinblokker treffer vegbane er stor.

Figur 5: Skjæringen preges av svært forvitret og oppsprukket fjell, og er i dårlig forfatning. Flere åpne sprekker med leirfyll/leirslepper i skjæringen. Sprekkeflate parallelt skjæringen kan se ut til å gå bak det oppknuste partiet.

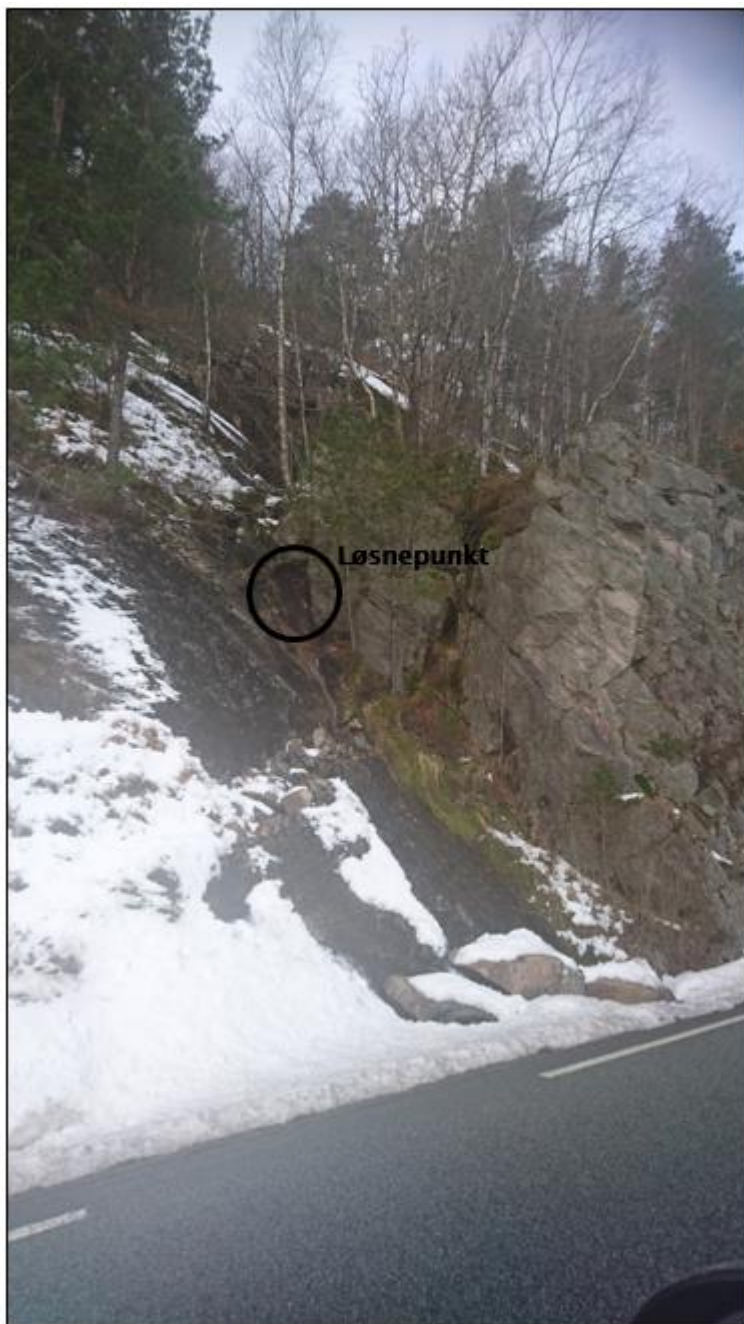
Entreprenør meldte om nedfall av stein ved km 1,948 19.02.2016. Tre steinblokker på  $< 0,5 \text{ m}^3$  har løsnet fra vegskjæring ca. 4 meter over vegbane. Steinblokkene traff grøft og førte til noe skade på asfaltdekket.

Steinblokkene har løsnet i ytterkant av skjæring langs en sprekkeflate med fall ut mot veg. I løsnepunktet er det en gjenværende mindre blokk som mangler støtte i underkant. Det er i tillegg observert en del små steinblokker og jord i bakkant av skjæringen. En del vann renner ned fra terrenget og føre til at gjenværende masser blir vasket ned mot veg.

Eventuelle nye nedfall av stein fra dette punktet vil trolig skli ned langs sprekkeflaten og treffe veggrøft. Steinblokker fra dette løsneområdet vil, på grunn av lav høyde, ikke oppnå høy nok hastighet og kraft til å treffe vegbane og utgjøre en fare for trafikken.

Figur 6: Steinblokkene løsnet i ytterkant av skjæring. Det er observert en del mindre steiner bak løsnepunktet, som kan komme ned i veggrøft.

Det vurderes til at grøften kan ryddes for steinblokker. Det vurderes til at det ikke er behov for ytterligere tiltak som følge av nedfallet.
