## Statens vegvesen

### Notat

| Oppdrag: | Fv. 381 Matresdalen – Skredfarevurdering etter steinsprang 21.07.2015 | Dok. nr. i Sveis: | 2012/021329-095 |

### Fv. 381 Matresdalen - Skredfarevurdering etter steinsprang 21.07.2015

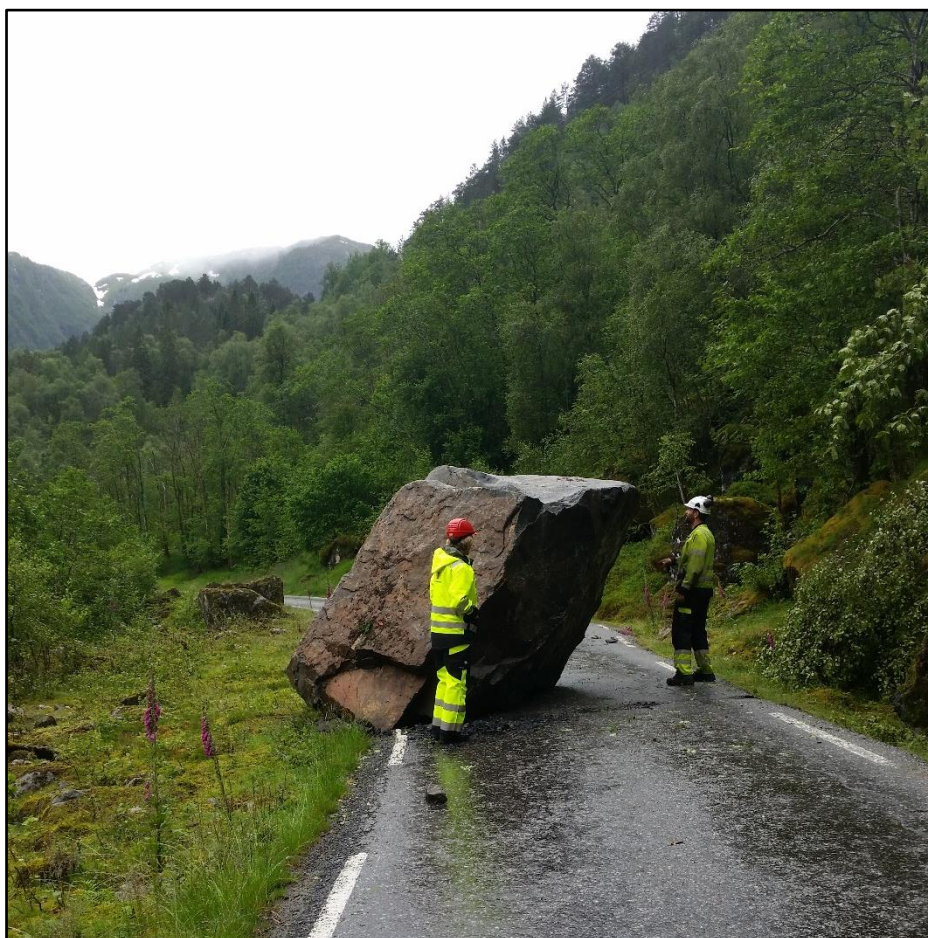
Volumet av steinspranget var ca.  $15 \text{ m}^3$ , og sperret ca. 150 m lengde av vegbanen. Minst tre større og mindre steinblokker traff vegbanen, i tillegg til mindre fragmenter fra steinblokkene. Største steinblokk har et volum på ca.  $12 \text{ m}^3$ , de to mindre blokkene har et volum på  $2 \text{ m}^3$  og  $0,5 \text{ m}^3$  (figur 1-2).

Steinblokken på  $12 \text{ m}^3$  har løsnet langs et steilt sprekkeplan som følger hovedstrøkretningen. Partiet var avgrenset av en steil sprekk i NV-SØ retning. Steinblokken har ikke hatt fot til berg. Terrenget nedenfor løsneområdet består av løvskog og ur, og viste tydelige tegn med knekte trær etter steinspranget.

*Figur 1: Steinblokk på ca. 12 m<sup>3</sup> traff vegbanen etter steinspranghendelse 21.07.2015.*

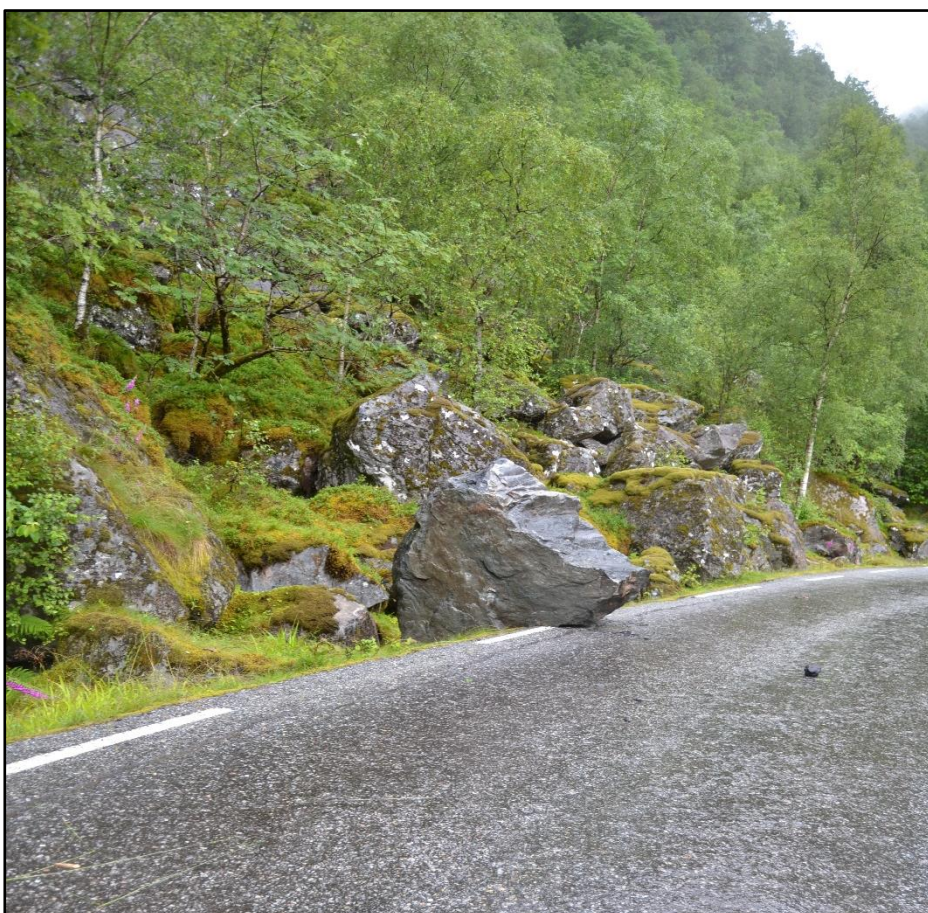
*Figur 2: En mindre steinblokk traff vegbanen ca. 30 m lengre øst.*

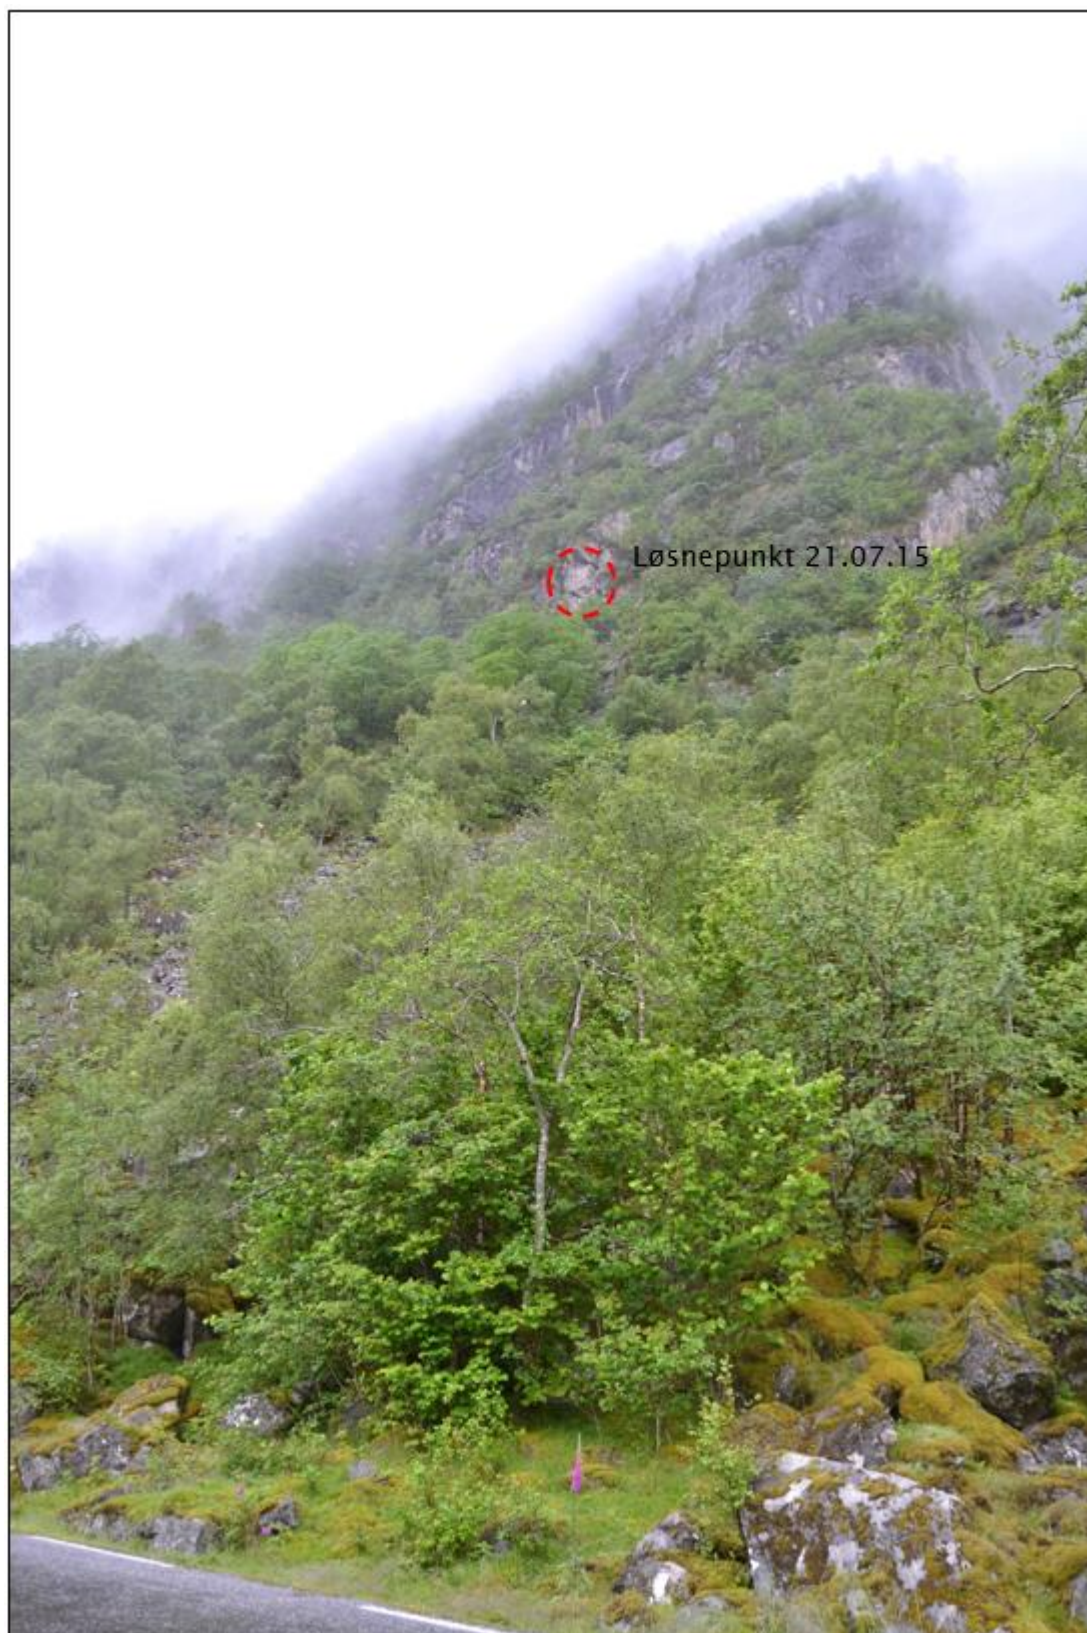
Løsneområdet er lokalisert i bergvegg ca. 100 m over vegbanen (figur 3). Berggrunnen i området består av granittisk gneis. Hovedoppsprekking i løsneområdet er orientert NNØ-SSV/NV. I tillegg er det loddrette sprekker i nordvestlig- retning og sprekkeflater parallelt bergveggen. Terrenget har helning  $25 - 45^\circ$ , og er delvis skogkledd av løvtrær.

Årsaken til steinspranget antas å være fryse-/tine- prosesser evt. rotsprengning i sprekker som har svekket stabiliteten over tid. Nedbør kan være en utløsende årsak.

Løsnepunktet viser ingen tegn til at steinspranget har endret stabiliteten ved dette punktet. Orienteringen på fjellet er gunstig med fall innover i bergvegg, gjenværende blokker ser ut til å ligge stabilt. Det er ingen åpne sprekker i underkant, og sprekkeviser ingen antydning til at det er i bevegelse.

Figur 3: Løsnepunktet for steinspranget er lokalisert i bergveggen ca. 100 m over vegbanen.

I forbindelse med denne skredhendelsen, anses faren for nye nedfall fra dette punktet som tilstrekkelig lav nok til at vegen kan åpnes etter opprydning.
