## Statens vegvesen

### Notat

| Oppdrag: | Fv. 549 Henanger, Fusa | | Dok. nr. i Mime: | 15/204616-24 | |

### Fv.549 Henanger, Fusa – Skredfarevurdering

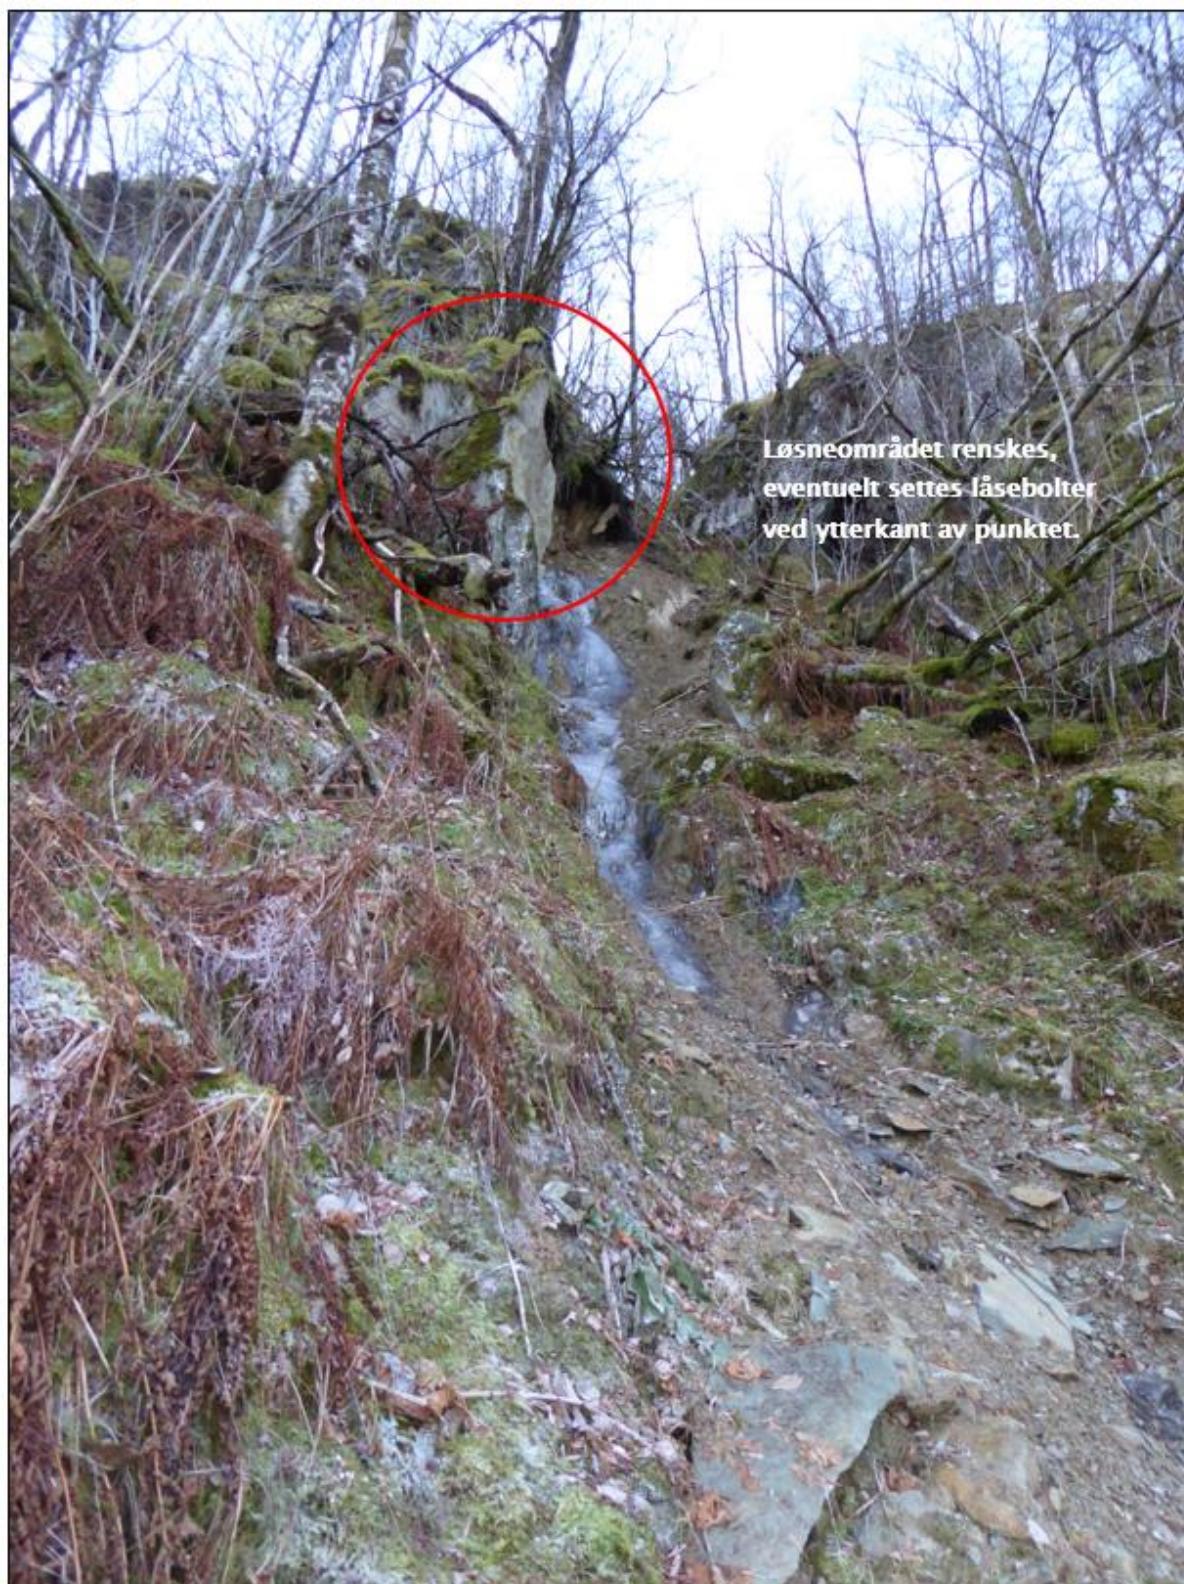
Bergmassen ved løsneområdet er stedvis godt oppsprukket og forvitret. Et tydelig sprekkeplan danner loddrette sprekker med fall inn i terreng og kan føre til utvelting av steinblokker. Sprekker som er åpne og delvis åpne er fylt med jord og mindre fragmenter av stein.

Bergpartiet i løsneområdet har i tillegg flere store trær som ser ut til å ha rotsystem i bakkant av blokker.

Bergpartiet i løsneområdet er stedvis oppsprukket og preget av forvitring. Åpne sprekker i bergpartiet kan føre til utrasing av større og mindre blokker som følge av fryse- tine prosesser. Bergpartiet er spesielt utsatt for rotsprengning og rotvelt, som vil kunne utløse nye steinsprang i området. Gjenværende masser i skredløpet vil kunne komme ned til veg ved stor nedbørsmengde.

Figur 1: Løsneområdet for steinsprang. Løsneområdet renskes for løse blokker, det kan bli behov for å sette enkelte bolter for å hindre utfall av større steinblokker.

Det er nødvendig med manuell rensk av løse blokker i løsneområdet. Store trær bør fjernes. Det kan bli behov for å sette enkelte låsebolter i blokker ved ytterkant av løsneområdet (figur 1).

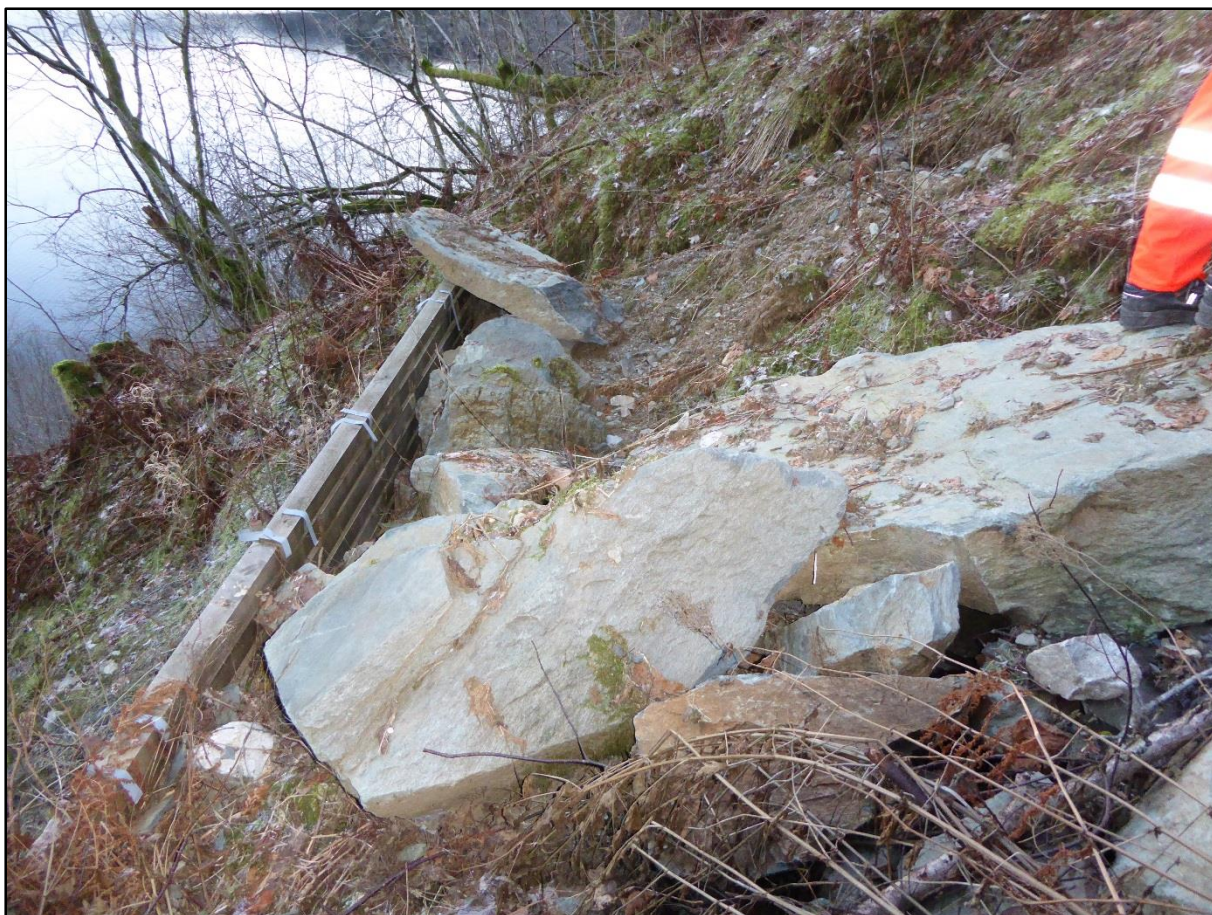
27.11.2015 løsnet et steinsprang ved Brurasteget, Henanger. Steinspranget løsnet om lag 50 m over vegbanen og har tatt med seg en god del jord og mindre stein på veg ned. Det meste av skredmassene har stoppet ved sognemuren som er plassert ca. 4 m over veg.

**Figur 2: Sognemuren i nederste del av skredløpet er fylt med løsmasser og steinblokker, denne må renskes og kontrolleres for å opprettholde murens funksjon.**

Skredløpet må renskes for skredmasser og vegetasjon. Sognemuren er fylt med løsmasser og steinblokker, dette må fjernes for å opprettholde murens funksjon. Sognemuren bør også kontrolleres for eventuelle skader etter steinspranget (figur 2).

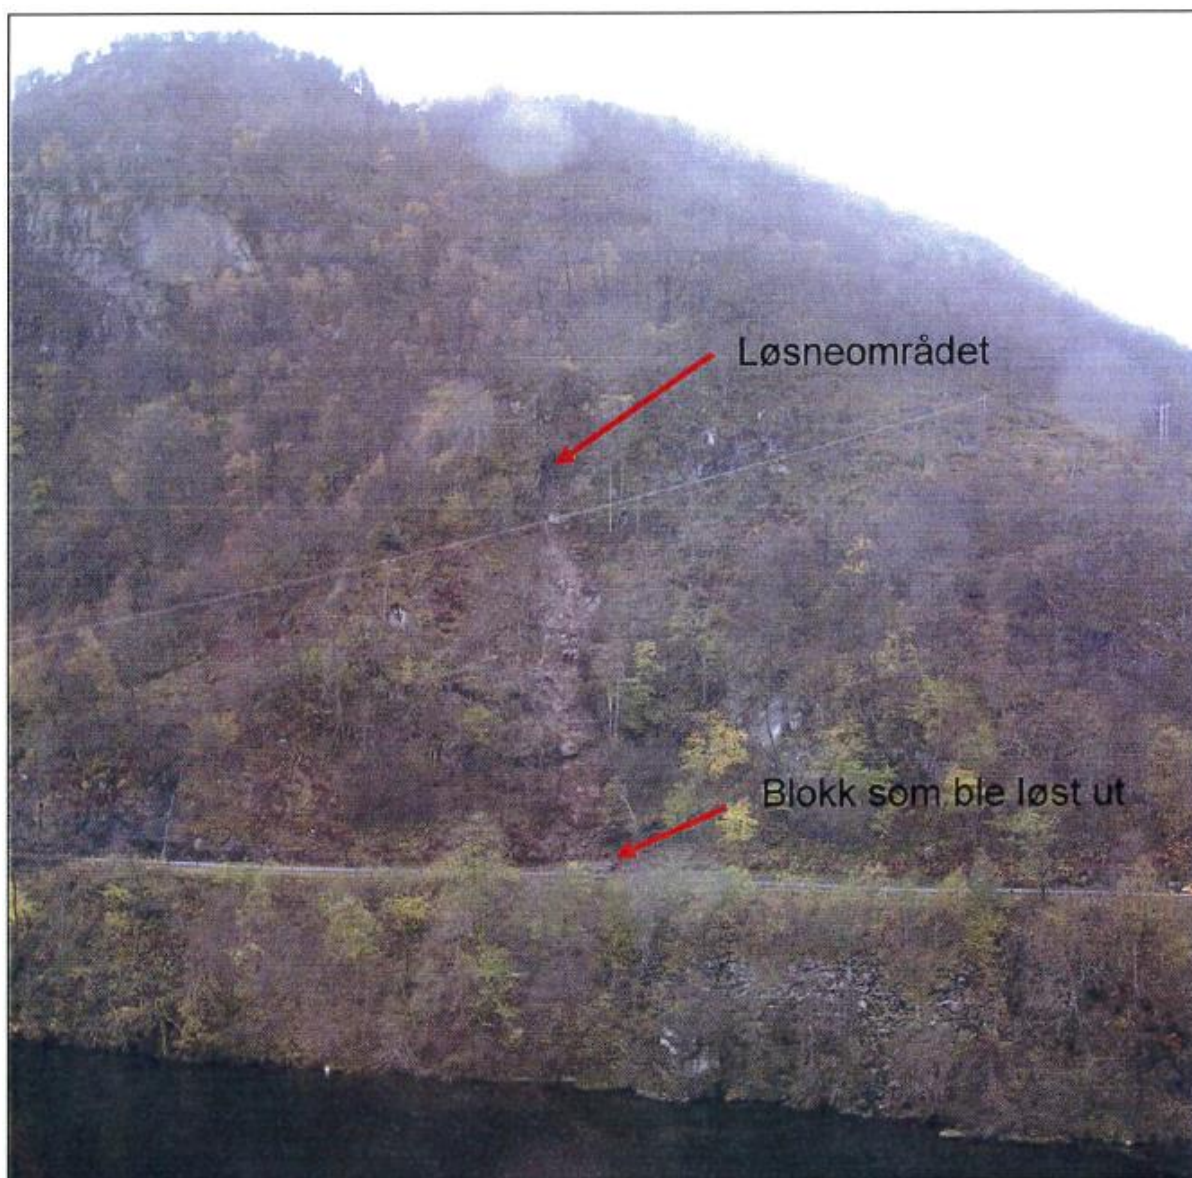
Det har tidligere løsnet steinsprang fra samme løsneområdet (22.10.2008). Etter steinspranget i 2008 ble det utført rensk av skredløp ved spyling og manuell rensk, sprekkeavløste blokker ble slått løs ved bruk av sleggemetoden. I tillegg ble det etablert en sognemur nederst i skredløpet for å ta imot løsmasser og mindre stein (figur 3).

Figur 3: Bildet er hentet fra notat av Njål Farestveit (25.10.2008). Steinspranget i 2008 og 2015 har løsnet fra samme området.
