## Statens vegvesen

### Notat

Saksbehandler/telefon:  
Mari Åmellem Brøto / 48101133  
Vår dato: 22.02.2016  
Vår referanse: 15/215742-15

### Fv.565 Lunde, Radøy – Stabilitetsvurdering etter nedfall fra skjæring

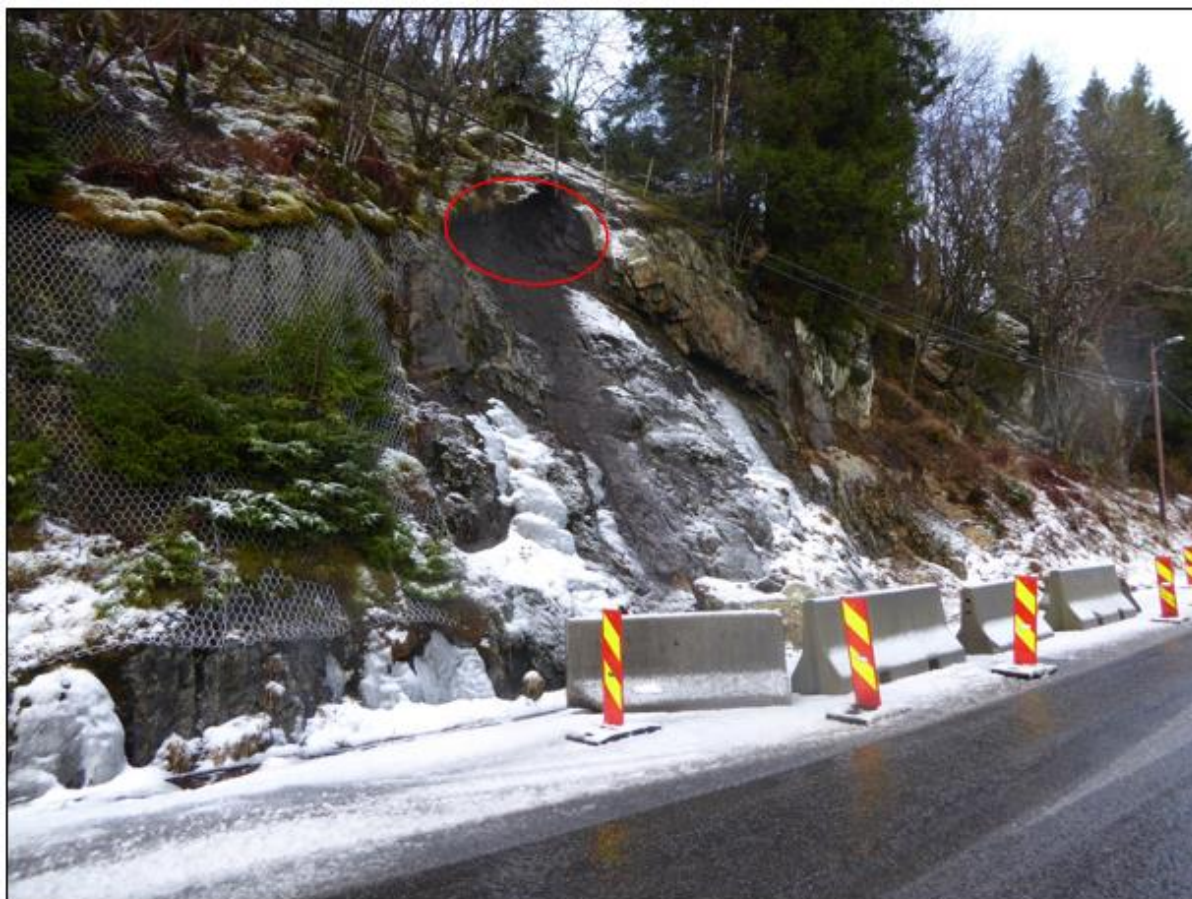
Løsnepunktet er i ytterkant av et overhengende bergparti øverst i fjellskjæringen, 4–5 meter over vegbane (figur 2). Steinblokken har løsnet langs et sprekkeplan parallelt vegbane, med fall ut mot veg. Sprekkeplanet danner en glideflate for overliggende berg slik at dette ligger på fall ut mot veg. Bergmassen består av anortositt. Hovedoppsprekking er orientert NNV–SSØ med 40 ° fall NØ, det vil si fall ut mot veg, i tillegg forekommer det oppsprekking langs loddrette sprekkesett.

Nedfallet ser ut til å ha løsnet i overkant av en bruddkant for et tidligere nedfall/skred. Eksisterende bolter i skjæringen sitter ikke lenger inntil bergflaten, noe som tyder på at det har løsnet berg ved disse boltene tidligere.

Gjenværende bergparti ligger på en glideflate med fall ut mot veg. Partiet mangler fot og har i underkant en langsgående knusningssone. Et parti til venstre for nedfallet har tilsvarende stabilitetsforhold. En del jord, mose og vann er observert i skjæringen.

Figur 2: Steinblokken har løsnet øverst i fjellskjæring, sirkelen markerer løsnepunktet.
