## Statens vegvesen

### Notat

### Fv 651 Kårsbakktunnelen, Farsund kommune, Vest-Agder. Ingeniørgeologisk tunnelinspeksjon 27.09.2017.

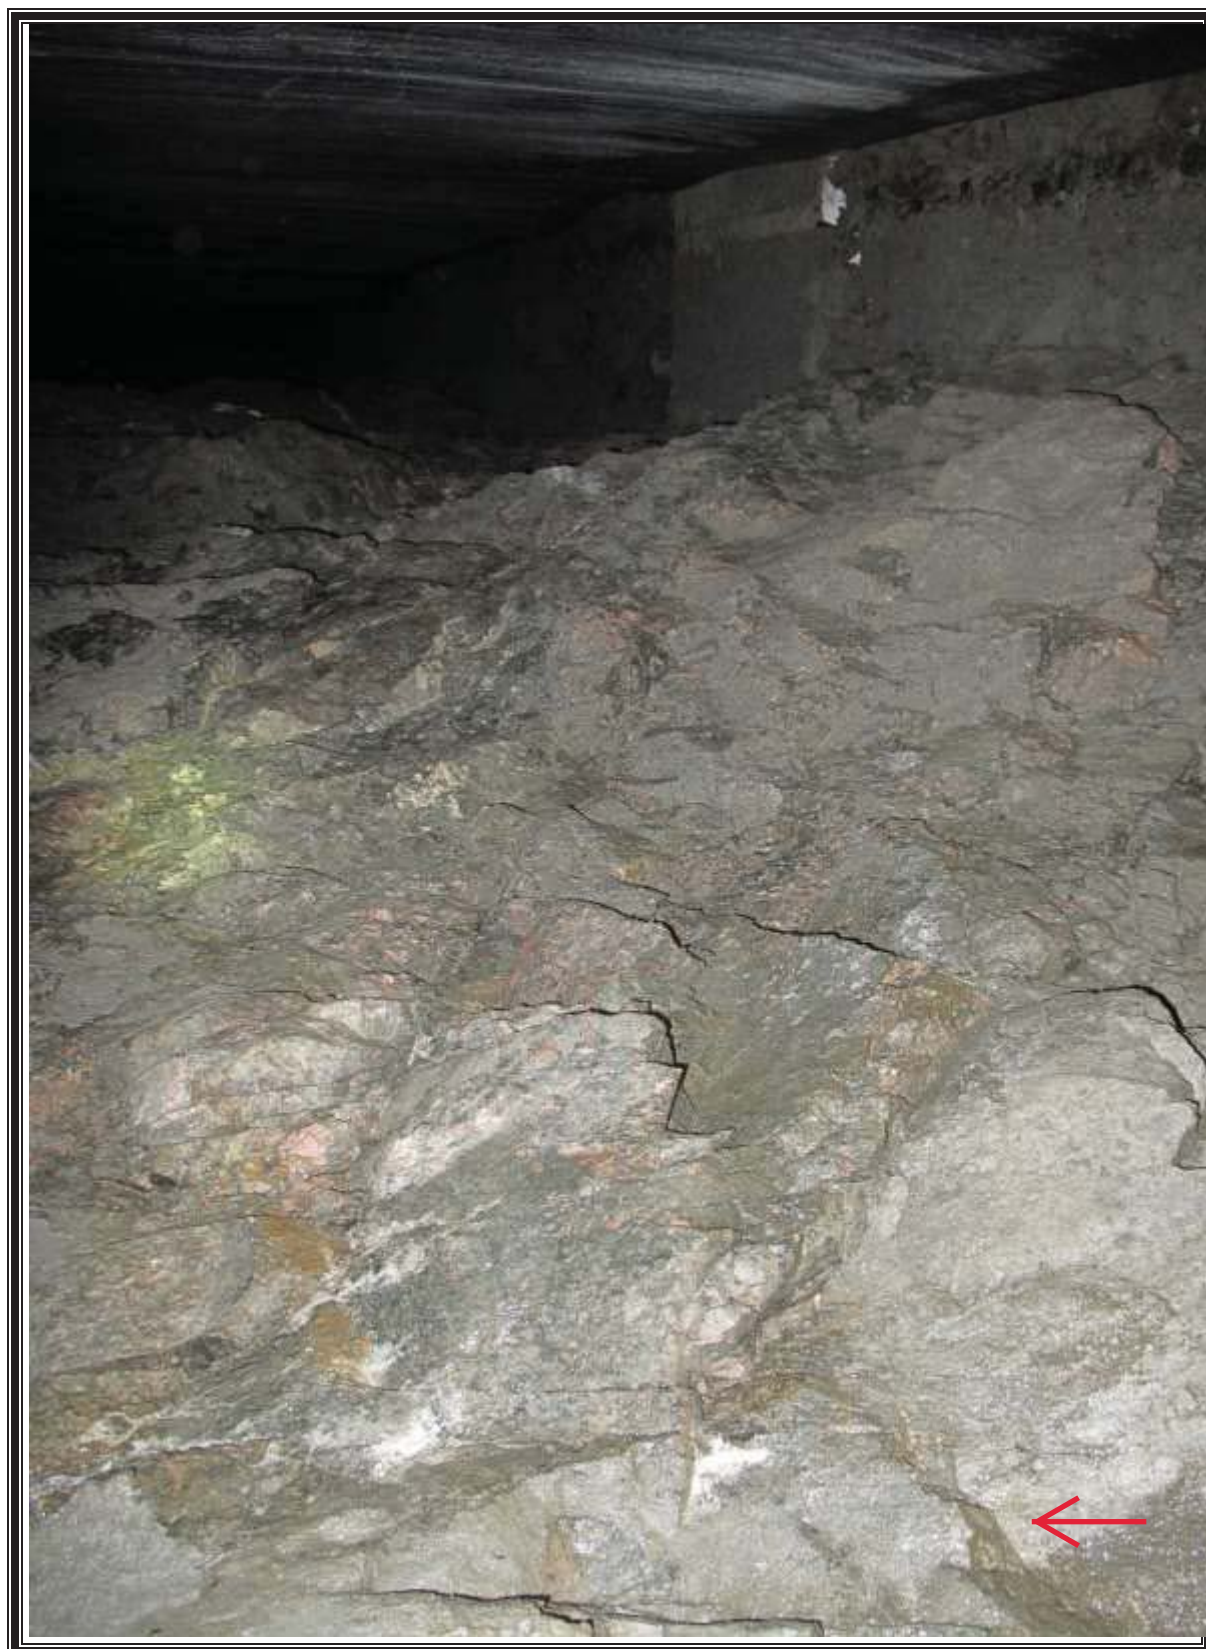
| Sted: | Fv 651 Kårsbaktunnelen | Pel: | 940-1015 | Sone: | Vegg venstre side |

| Pelnr.<br>(Fra-til) | Sone | Skadetype | Kommentar | Grad<br>(1–3) | Tiltak |
|---|---|---|---|---|---|
| 940 – 1015 | Vegg | X – bergmassekvalitet | Mye dårlig berg i vegg.<br>Varierende mengde/tykkelse på sprut. Stedvis sprutet ned til såle. | 1 | Vurderes som stabilt. Evt. utvikling (utfall) observeres ved neste inspeksjon. |

| Skadetype: | X – bergmassekvalitet | | Beskrivelse: | Mye dårlig berg m/leir. | |
| Grad: | Grad 1 – Spesielt punkt under neste inspeksjon | | | Varierende mengde/tykkelse på sprut. Evt. utvikling observeres. | |

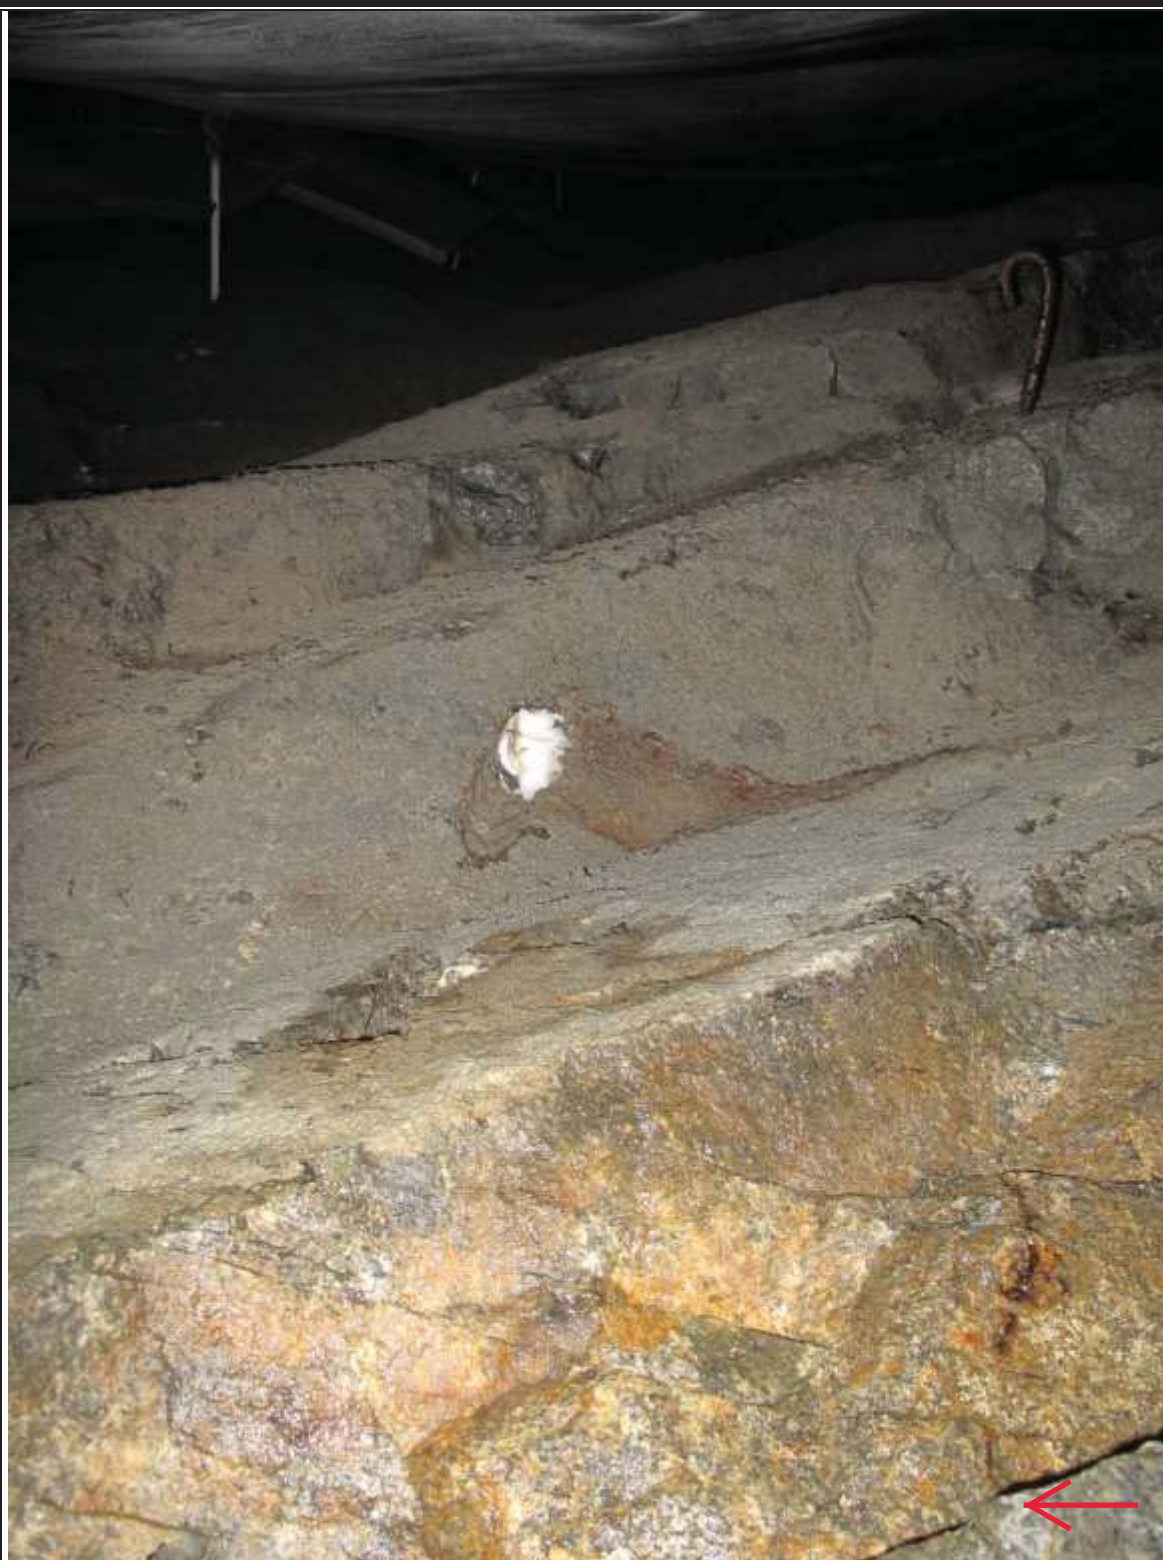
| <b>Sted:</b> | Fv 651 Kårsbakktunnelen | <b>Pel:</b> | 1076 | <b>Sone:</b> | Vegg venstre side |

| Pelnr.<br>(Fra-til) | Sone | Skadetype | Kommentar | Grad<br>(1–3) | Tiltak |
|---|---|---|---|---|---|
| 1076 | Vegg | X – sprengstoffrester | Slurry. | 3 | Fjernes og fraktes vekk som ADR-transport. |

Det er funnet sprengstoffrester på to plasser. Dette må fjernes så snart som praktisk mulig.

| <b>Skadetype:</b> | X – sprengstoffrester | <b>Beskrivelse:</b> | Sprengstoffrester (slurry). Fjernes og fraktes vekk som ADR-transport. | | |
| <b>Grad:</b> | Grad 3 – Må utbedres snarest | | | | |

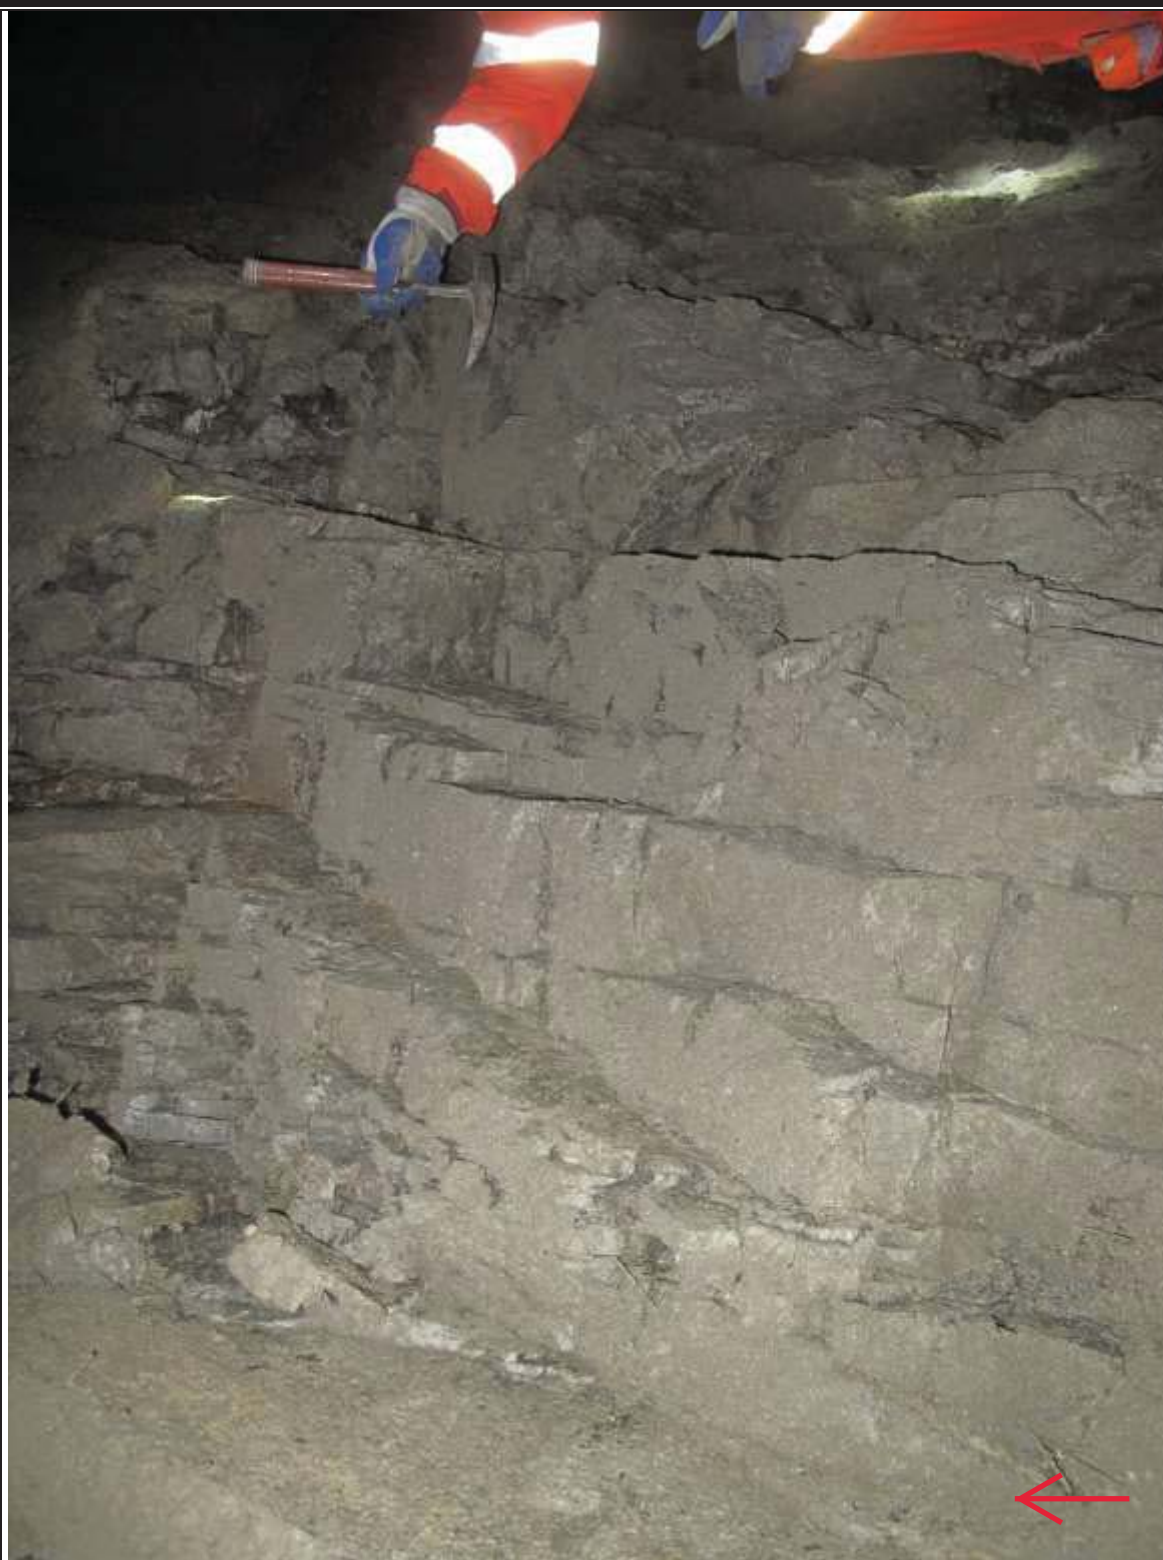
| <b>Sted:</b> | Fv 651 Kårsbaktunnelen | <b>Pel:</b> | 1105-1110 | <b>Sone:</b> | Vegg venstre side |

| Pelnr.<br>(Fra-til) | Sone | Skadetype | Kommentar | Grad<br>(1–3) | Tiltak |
|---|---|---|---|---|---|
| 1105 – 1110 | Vegg | X – bergmassekvalitet | Tett oppsprukket i vegg. | 1 | Vurderes som stabilt. Evt. utvikling (utfall) observeres ved neste inspeksjon. |

| <b>Skadetype:</b> | X – bergmassekvalitet | | <b>Beskrivelse:</b> | Tett oppsprukket i vegg.<br>Vurderes som stabilt. Utvikling observeres ved neste inspeksjon. | |
| <b>Grad:</b> | Grad 1 – Spesielt punkt under neste inspeksjon | | | | |

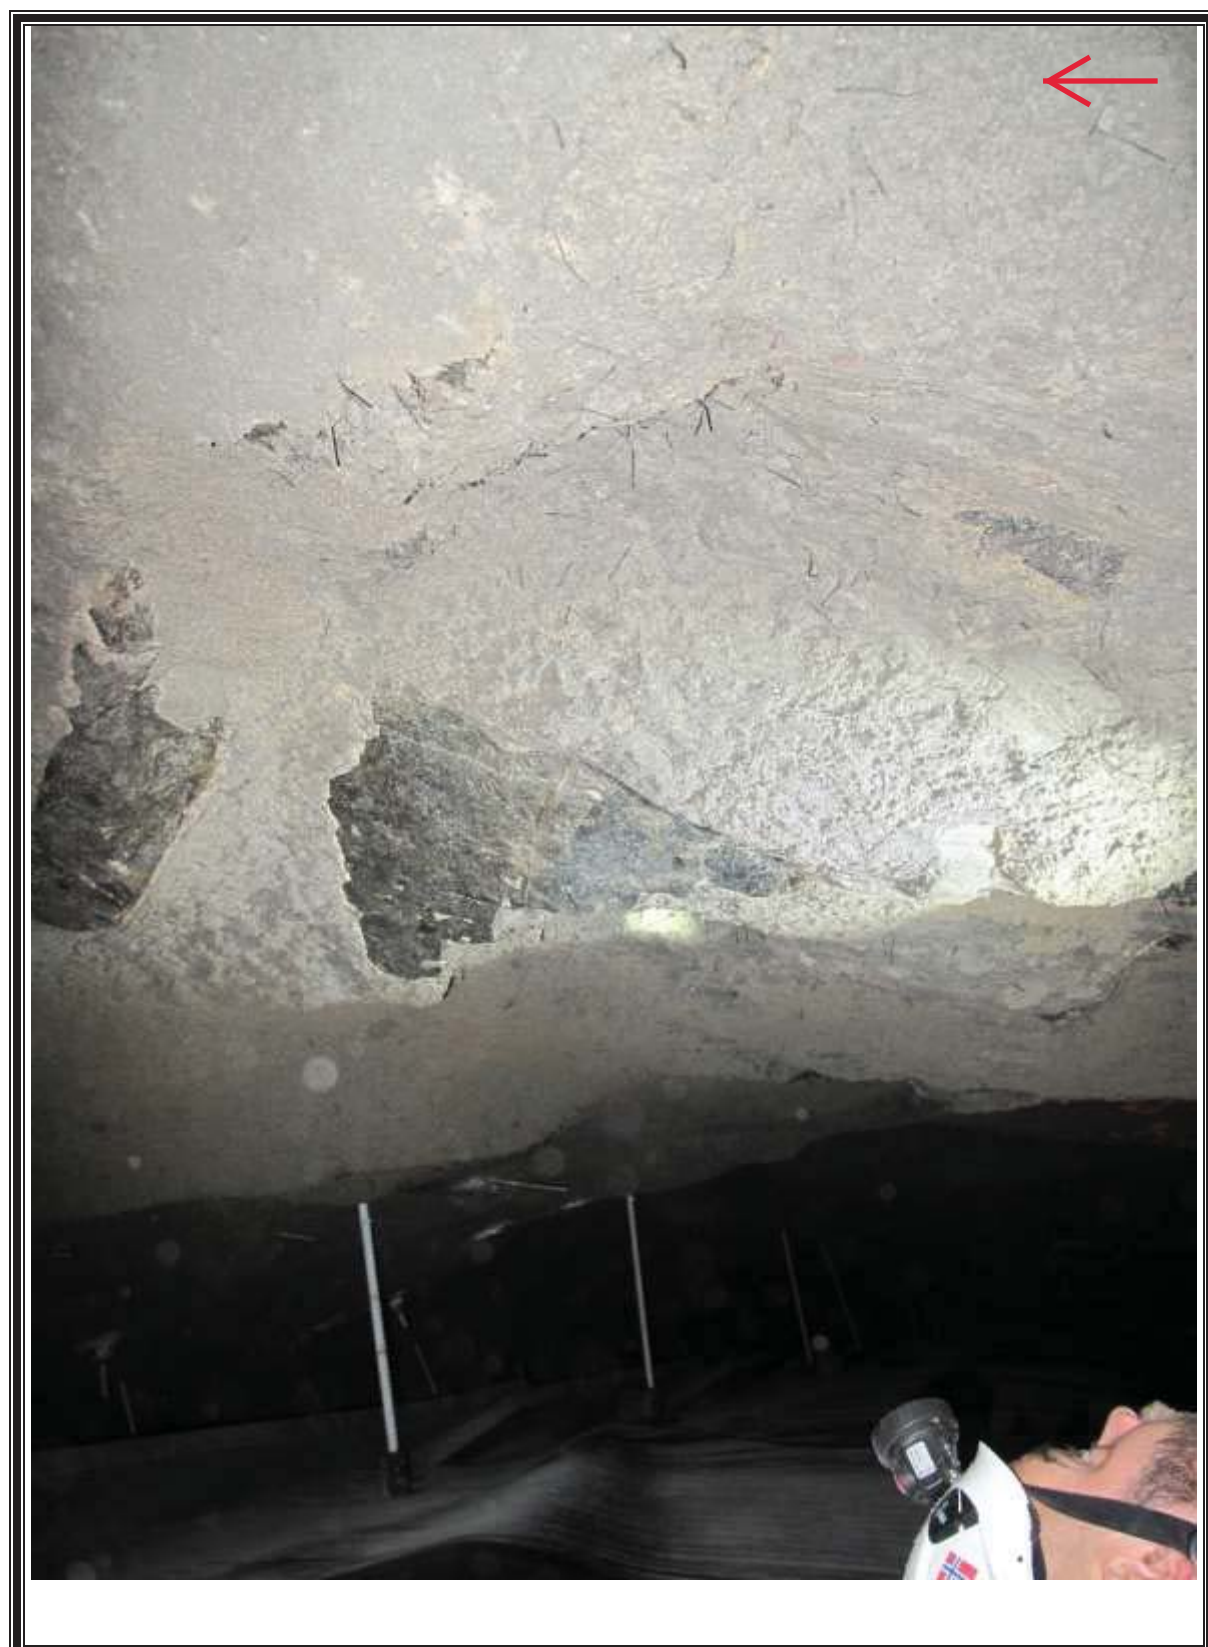
| <b>Sted:</b> | Fv 651 Kårsbakktunnelen | <b>Pel:</b> | 998 | <b>Sone:</b> | Vegg høyre side |

| Pelnr.<br>(Fra-til) | Sone | Skadetype | Kommentar | Grad<br>(1-3) | Tiltak |
|---|---|---|---|---|---|
| 998 | Vegg | X – observasjon | Noe tynn sprut i veggene | 1 | Ingen tiltak. Evt. utvikling observeres ved neste inspeksjon |

| <b>Skadetype:</b> | X – observasjon | | <b>Beskrivelse:</b> | Noe tynn sprut i veggene. Evt. utvikling observeres ved neste inspeksjon. | |
| <b>Grad:</b> | Grad 1 – Spesielt punkt under neste inspeksjon | | | | |

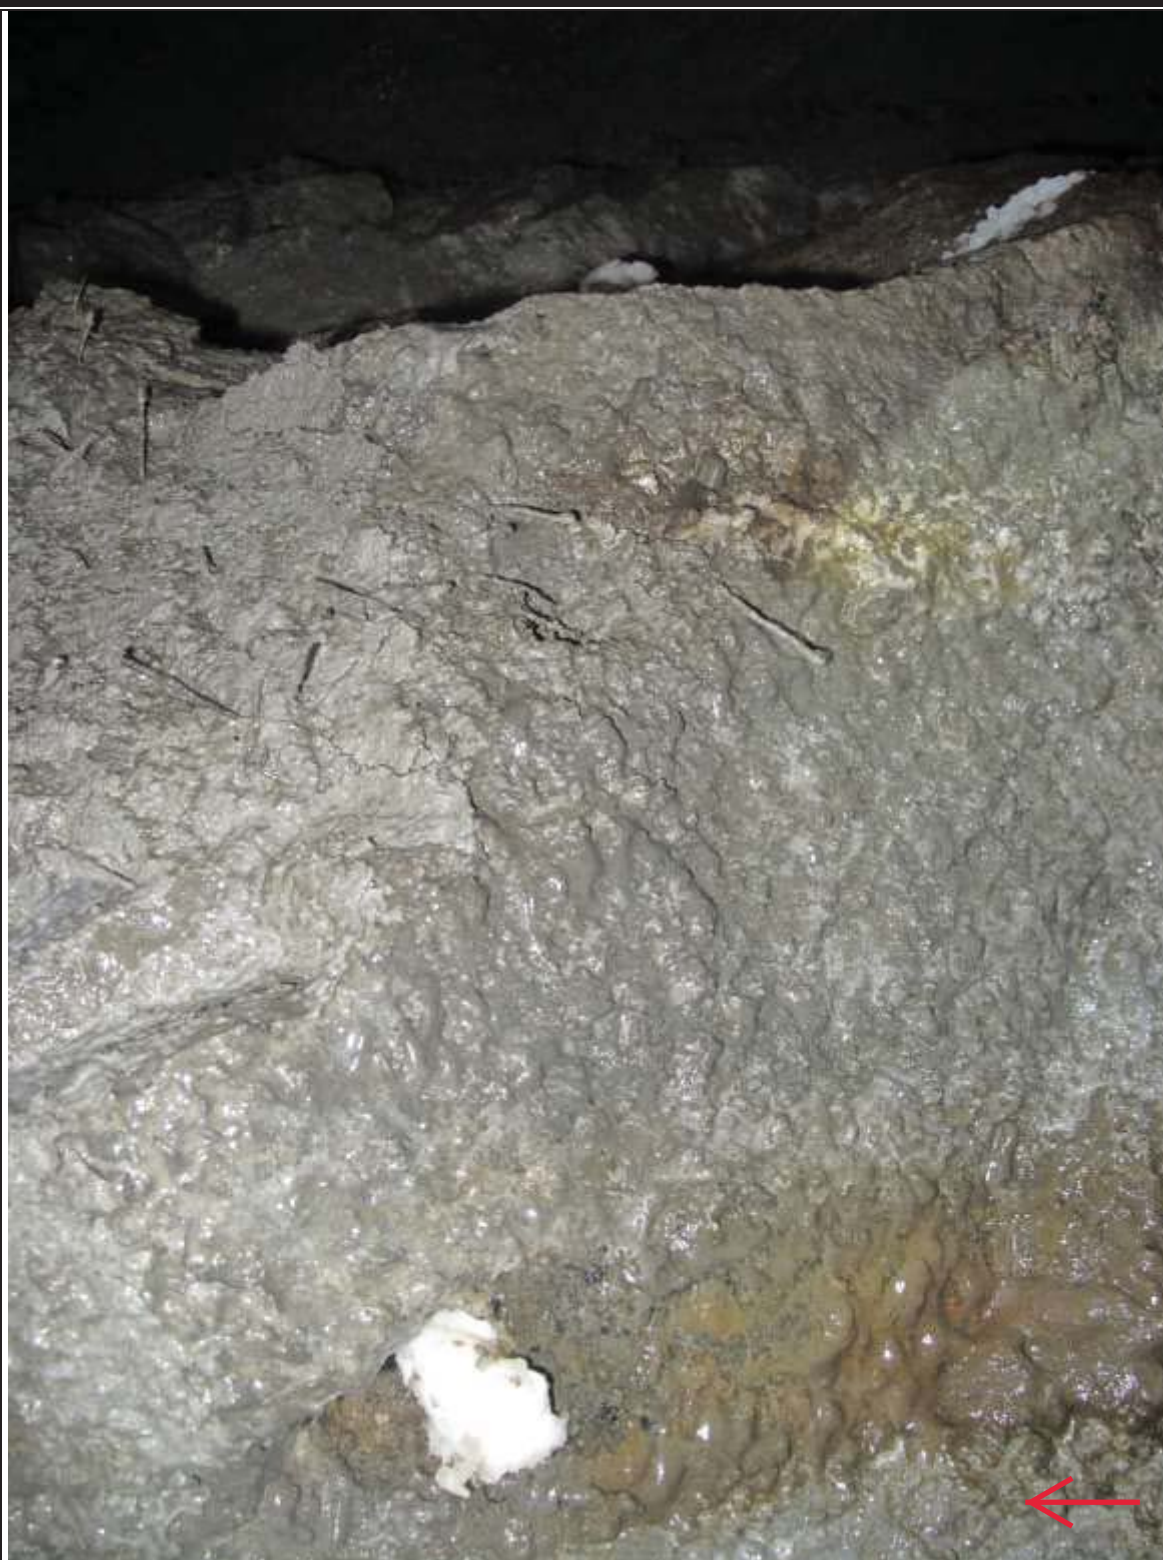
| Sted: | Fv 651 Kårsbakktunnelen | Pel: | 1127 | Sone: | Vegg høyre side |

| Pelnr.<br>(Fra-til) | Sone | Skadetype | Kommentar | Grad<br>(1-3) | Tiltak |
|---|---|---|---|---|---|
| 1127 | Vegg | X – sprengstoffrester | Slurry. | 3 | Fjernes og fraktes vekk som ADR-transport. |

| Skadetype: | X – sprengstoffrester | | Beskrivelse: | Sprengstoffrester (slurry). Fjernes og fraktes vekk som ADR-transport. | |
| Grad: | Grad 3 – Må utbedres snarest | | | | |

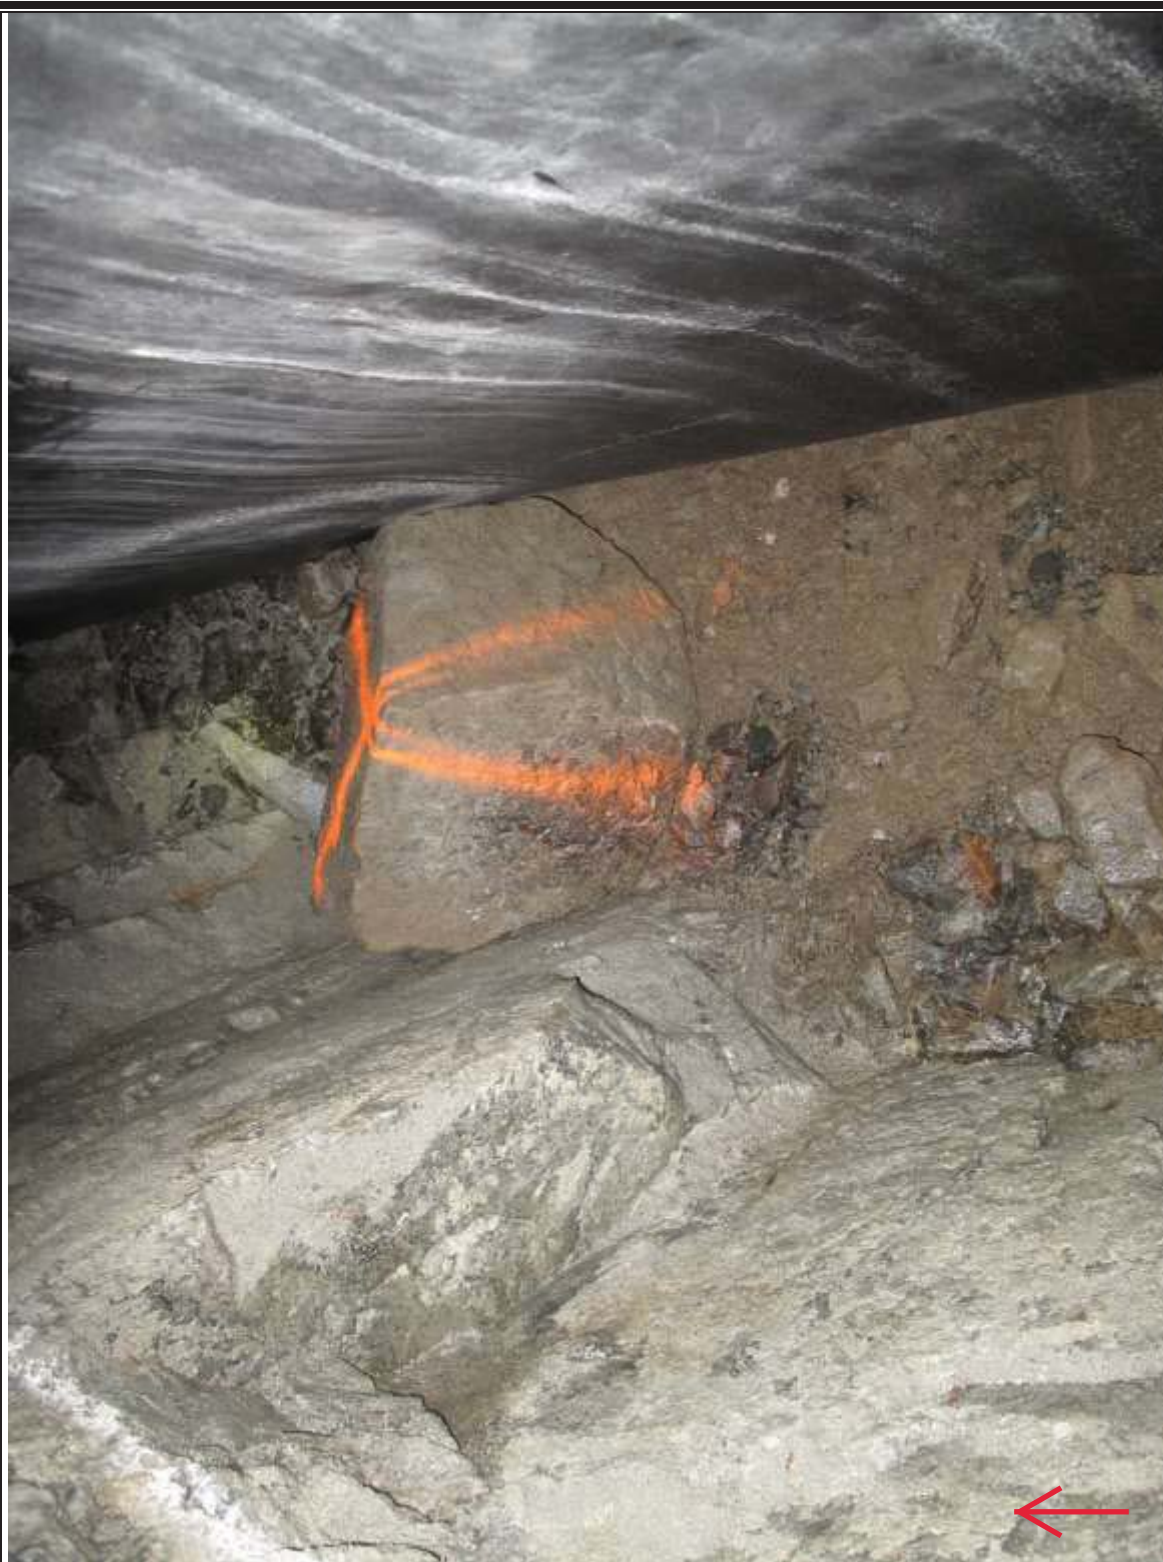
| <b>Sted:</b> | Fv 651 Kårsbakktunnelen | <b>Pel:</b> | 1127 | <b>Sone:</b> | Vegg høyre side |

| Pelnr.<br>(Fra-til) | Sone | Skadetype | Kommentar | Grad<br>(1-3) | Tiltak |
|---|---|---|---|---|---|
| 1127 | Vegg | F1 – nedfall d < 0,3 m3 | Mindre blokknedfall. Merket. | 1 | Utgjør ikke noe umiddelbar risiko. Evt. utvikling observeres ved neste inspeksjon. |

| <b>Skadetype:</b> | F1 – nedfall d < 0,3 m3 | <b>Beskrivelse:</b> | Merket. Utgjør ikke noe umiddelbar risiko. Evt. utvikling observeres ved neste inspeksjon. | | |
| <b>Grad:</b> | Grad 1 – Spesielt punkt under neste inspeksjon | | | | |
