Statens vegvesen

Geologisk rapport nr.: 052551-01

Dato: 07.02.2005

E134 Haukelitunnelen **Hp01, km ca 4,200 - 9,900** **Haukelitunnelen, inspeksjon**

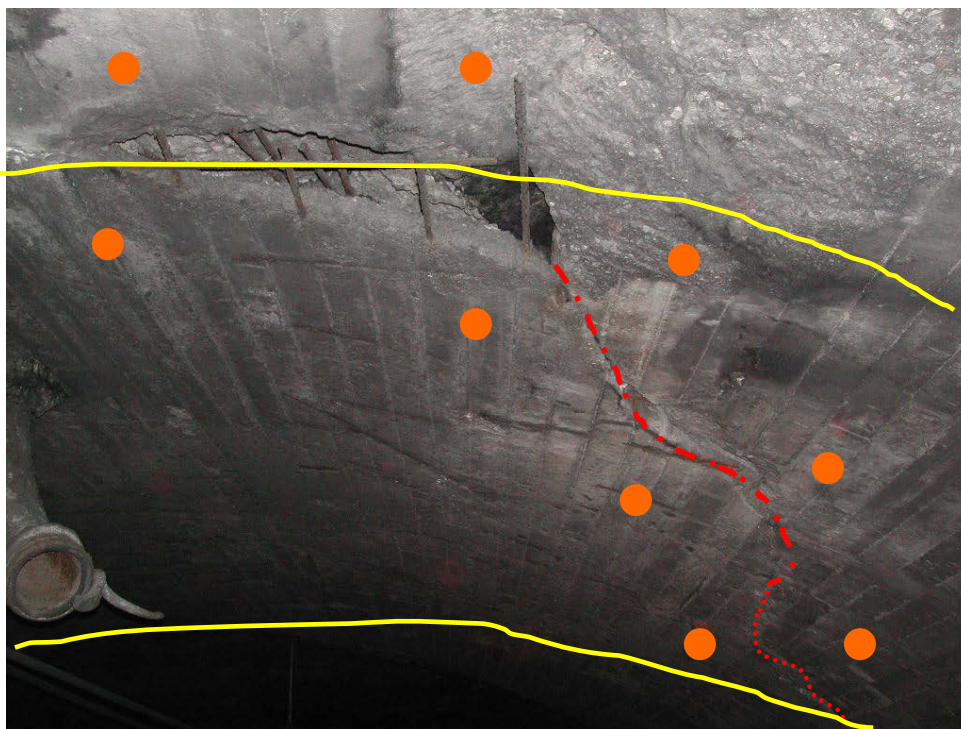
1. Km 4,539
 - a. Skadet betongutstøpning. Deler av armeringen er avdekket og betongen har en lengre sprekkeseone, se Figur 1. Dersom det er plass nok kan det sprøytes en armert bue utenpå eksisterende betong for å gjenvinne full hvelv-virkning. Evt kan det settes bolter (avstand ca 2 meter) på hver side av sprekken, se skisse på figuren. Betongen vil presses ut/opp og hvelv-virkning gjenvinnes.
2. Km 4,563
 - a. Blokk er bolta, men den er oppsprukket. Sjekk om den kan tas ned, sjekk/rensk også nærområdene rundt, se Figur 2.

Figur 1 Lokalitet 1 ved km 4,539, skadet betongutstøpning. Sprekk er markert med rødt. Som tiltak kan det sprøytes buer (gult) eller settes bolter (orange).

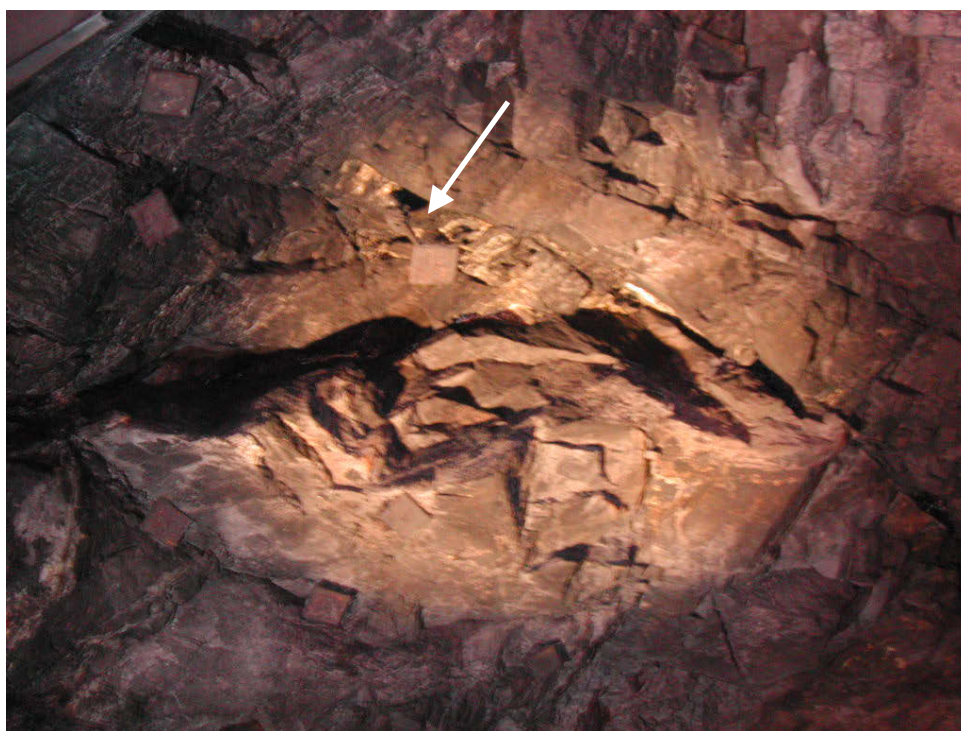
Figur 2 Lokalitet 2 ved km 4,563. Blokk er sikret med bolter, men den er oppsprukket. Bolt med fri ende (pil) - pga utfall?

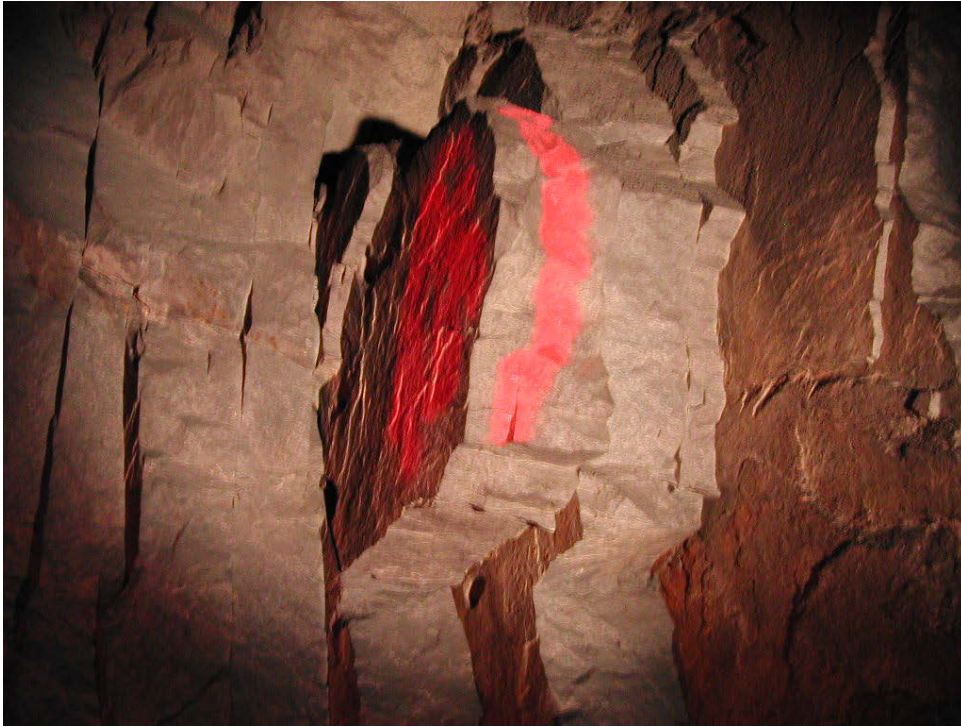
6. Km 4,847
 - a. I vederlaget henger en kile på ca 0,5 x 0,5 x 0,3 meter. Den er merket fra før - bør tas ned eller sikres, se Figur 3.
7. Km 4,927
 - a. Sprekkesone med varierende strøkretning. Store, åpne sprekker, særlig på nordsiden (høyre side). Området er bolta, men bør kontrolleres. Se Figur 4.

Figur 3 Lokalitet 6 ved km 4,847, kile som bør tas ned eller sikres.

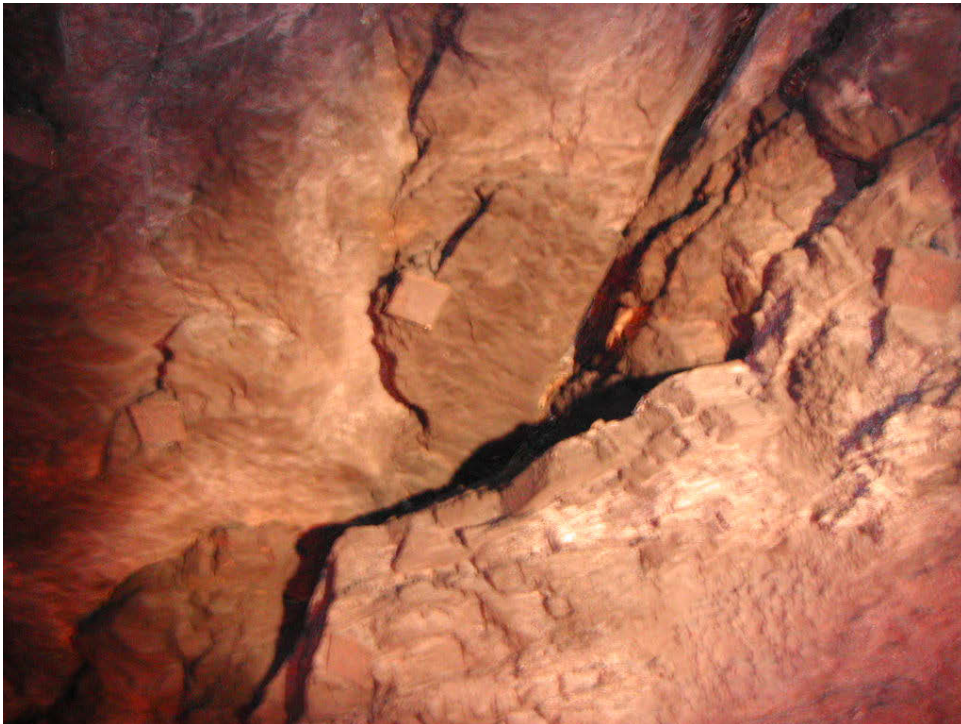
Figur 4 Lokalitet 7 ved km 4,927. Brede åpne sprekker, særlig på nordsiden.

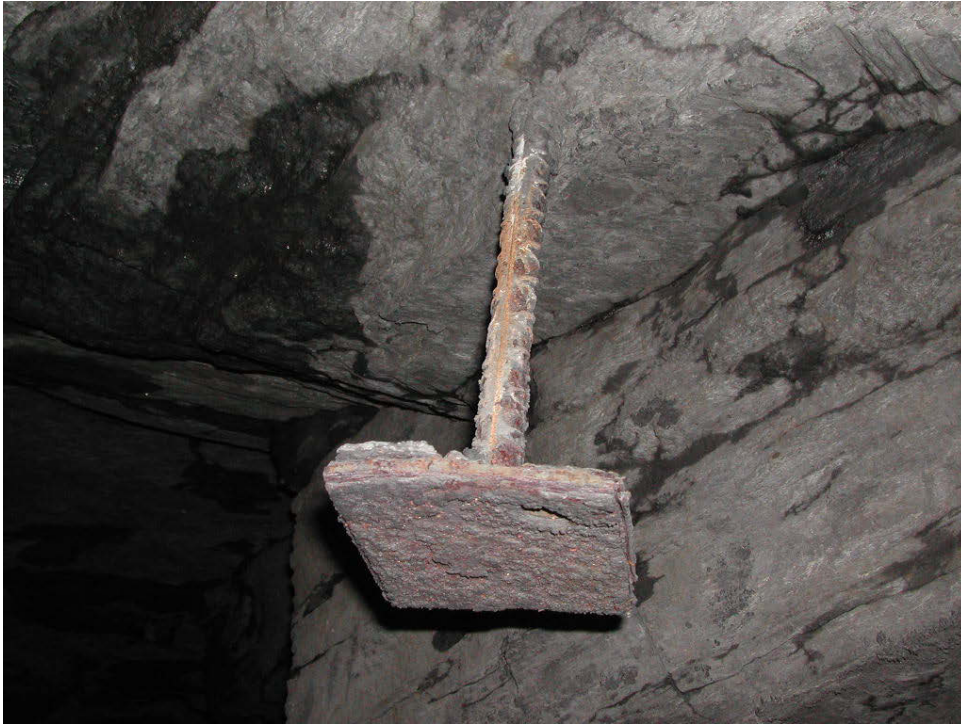
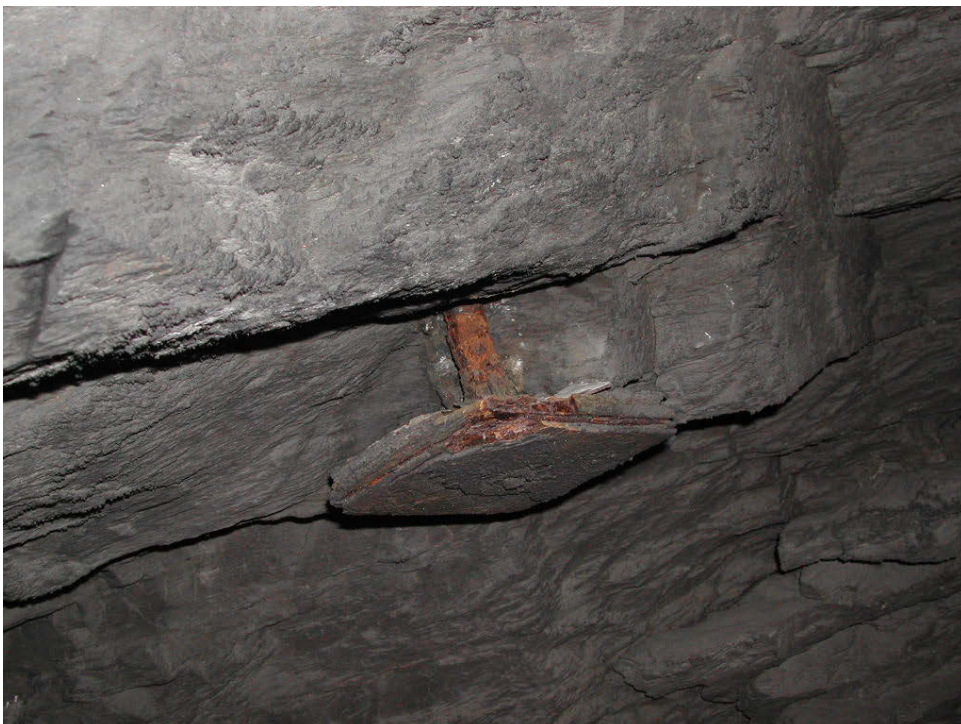
- a. Som lokalitet 9. Flak i hengen med gamle bolter - sjekk dette.
12. Km 5,437
 - a. Bolte kile i hengen, renske.
13. Km 5,452
 - a. Kryssende sprekkesoner. Noen nye bolter, men kontrollér og evt supplér (trekant-plater). De gamle boltene ser ikke ut til å være gjennomrustet, men det er vanskelig å si hvor reduserte de er. De påsveidede platene er i svært dårlig forfatning. Se Figur 5 og Figur 6.

Figur 5 Lokalitet 13 ved km 5,452. Gjennomrustne bolteplater, usikkert hvor reduserte selve boltene er.

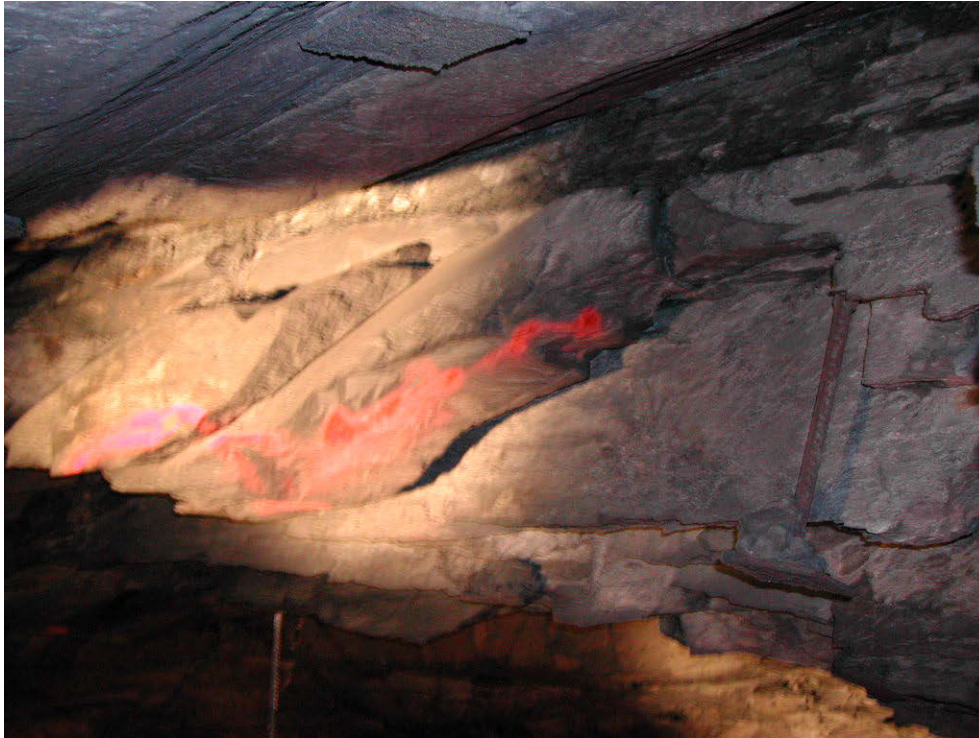
- a. Løs blokk midt i hengen, merket, se Figur 7. Renskes ned. Ca 5 meter lenger frem går en sone bak ei blokk som er merket for bolting.
17. Km 5,781
- a. Mye materiale har rast ut og ligger i det litt for grovmaskede nettet, se Figur 8. Området bør renskes.

Figur 7 Lokaltet 16 ved km 5,740. Løs blokk i hengen.

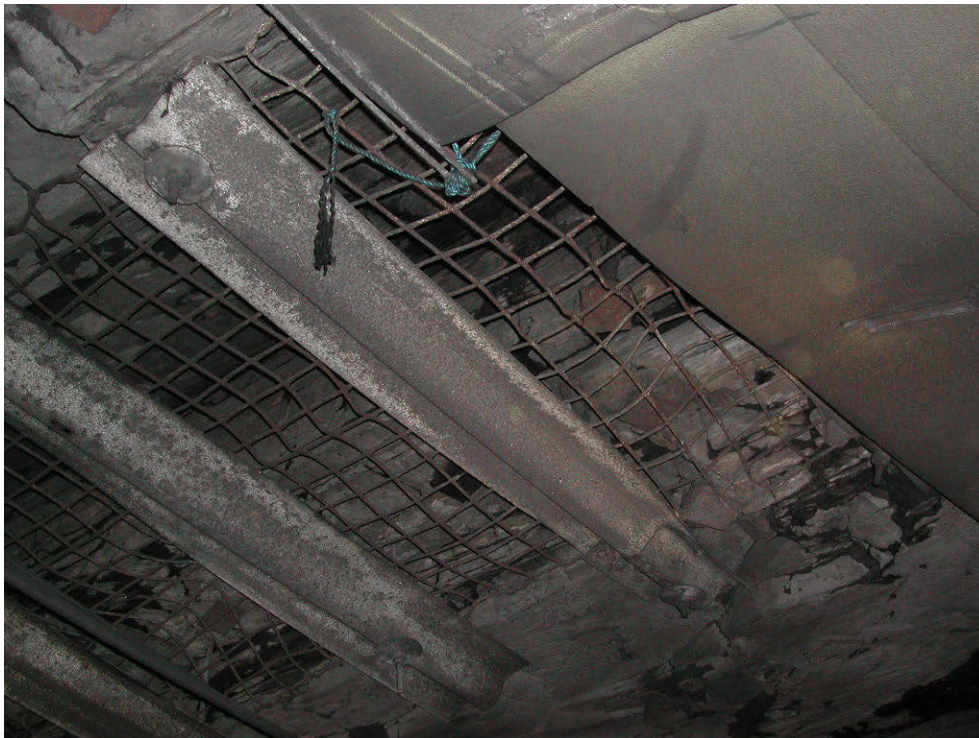
Figur 8 Lokaltet 17 ved km 5,781. Nett-sikret område som bør renskes og sprutes inn.

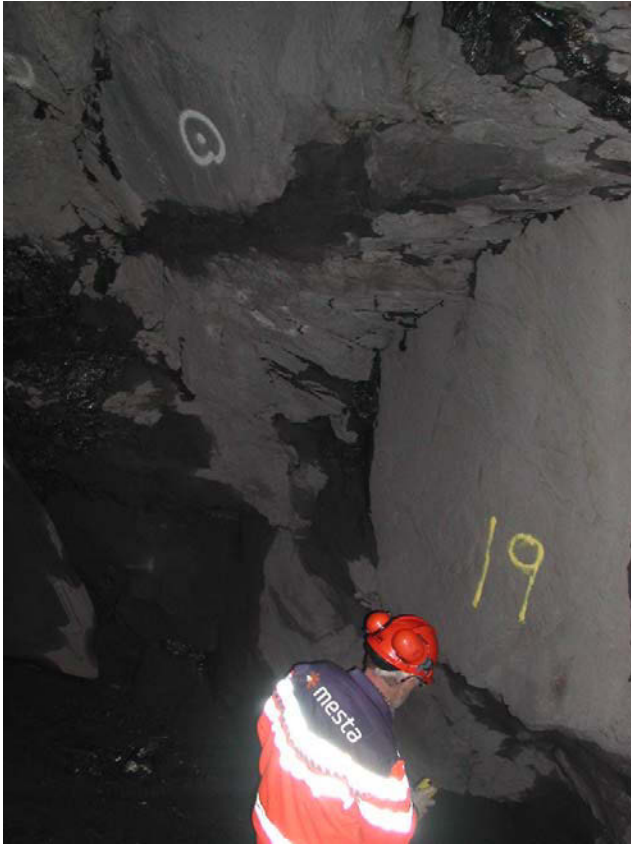
18. Km 6,415
- a. Stort flak i hengen bør sjekkes.
19. Km 6,454
- a. Eksempel på område som tidligere er merket for bolting, se Figur 9. Her ser det særlig nødvendig ut.

Figur 9 Lokalitet 19 ved km 6,454. Område som fra før er merket for bolting.

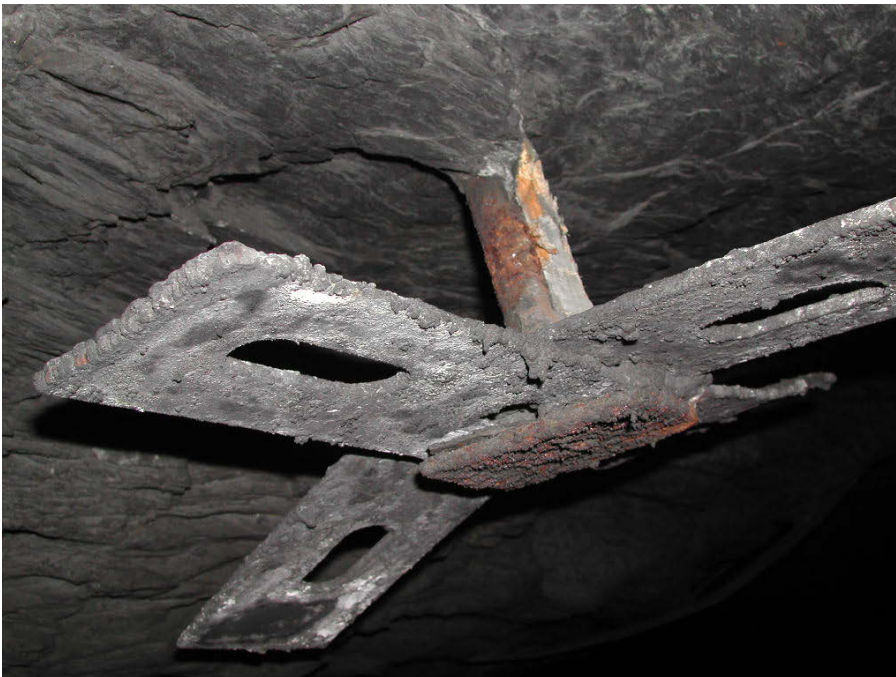
- a. Eksempel på fjellbånd som ser ok ut, men usikre på boltene. Klang i boltene, men mye rust i alle fall i overflaten, se Figur 10.
24. Km 8,197
- a. Eksempel på bolteplate med klang, men mye synlig rust, se Figur 11.

Figur 10 Lokalitet 23 ved km 7,891. Fjellbånd som ser ok ut, men usikkert hvor gode boltene er.

Når det gjelder fjellbånd, har de alltid blitt produsert av korrosjonsbestandig materiale, se tilstandsforskjell på bolt og bånd på Figur 10.

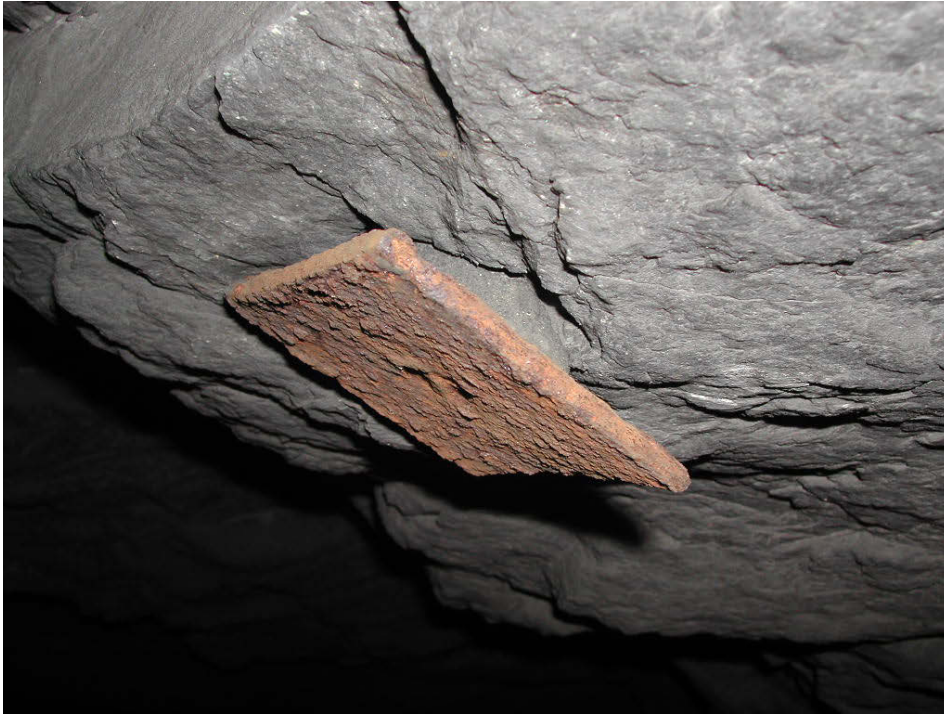
Figur 11 Lokaltet 24 ved km 8,197. Eksempel på bolteplate med klang, men med mye synlig rust. (Flere bolter, se Figur 5.)

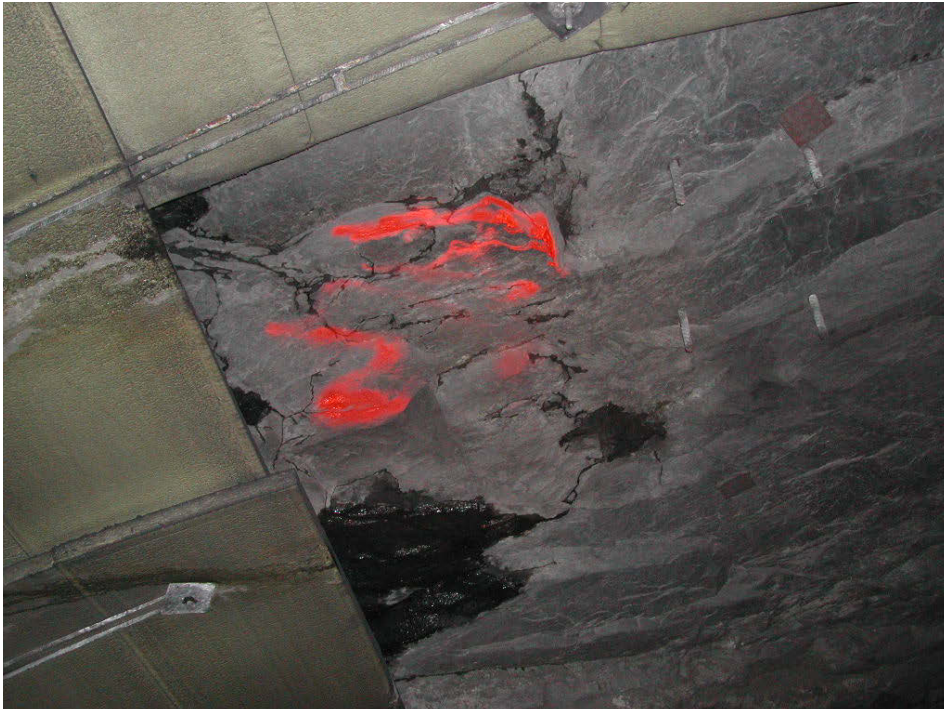
25. Km 8,333
- a. Vannlekkasje, særlig på nordre (venstre) side, her trengs noe rensk.
26. Km 8,419
- a. Behov for rensk (og bolting?) i hengen. Vannlekkasje viser at det kanskje er et avløst flak der. Markert med spray, se Figur 12.

Figur 12 Lokaltet 26 ved km 8,419. Åpne sprekker, område markert for rensk, evt sikring.

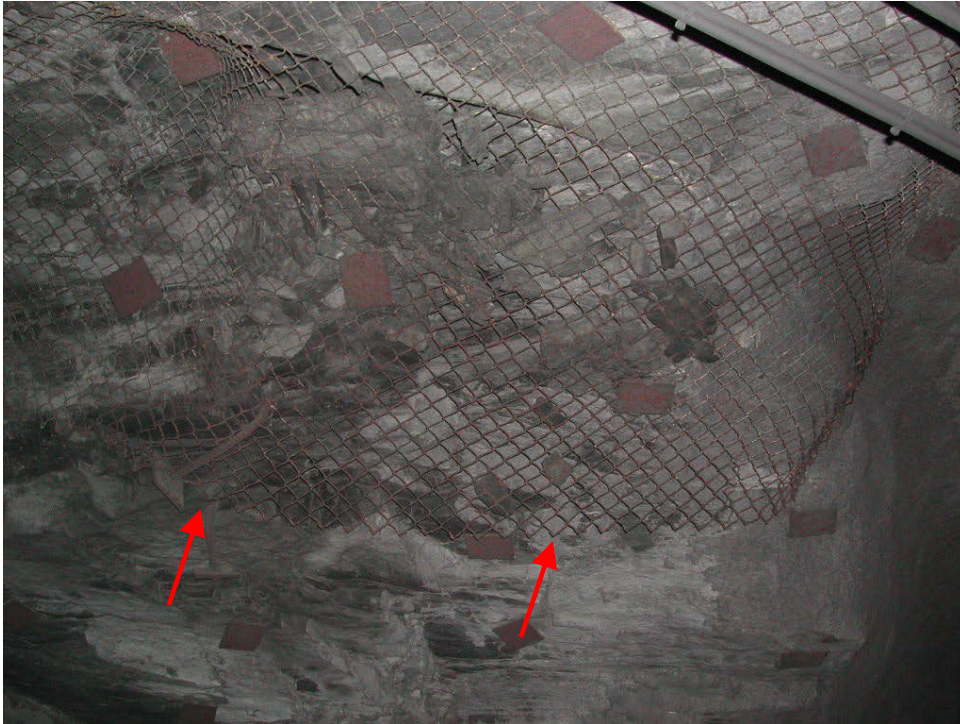
30. Km 8,757
- a. Nett i hengen som er åpent i nedre del. Bør tømmes og i det minste sikres bedre, helst byttes ut med sprøytebetong. Se Figur 13.
31. Km 8,796

Figur 13 Lokalitet 30 ved km 8,757. Nett som er åpent i nedre ende (markert med piler).
