## Statens vegvesen

### Notat

| Oppdrag: | Fv. 319 Ringebru – vurdering av nedfallsfare | | Dok. nr. i MIME: 16/64180-1 | |

### Fv. 319 Ringebru, HP56, km 0,73. Vurdering av nedfallsfare

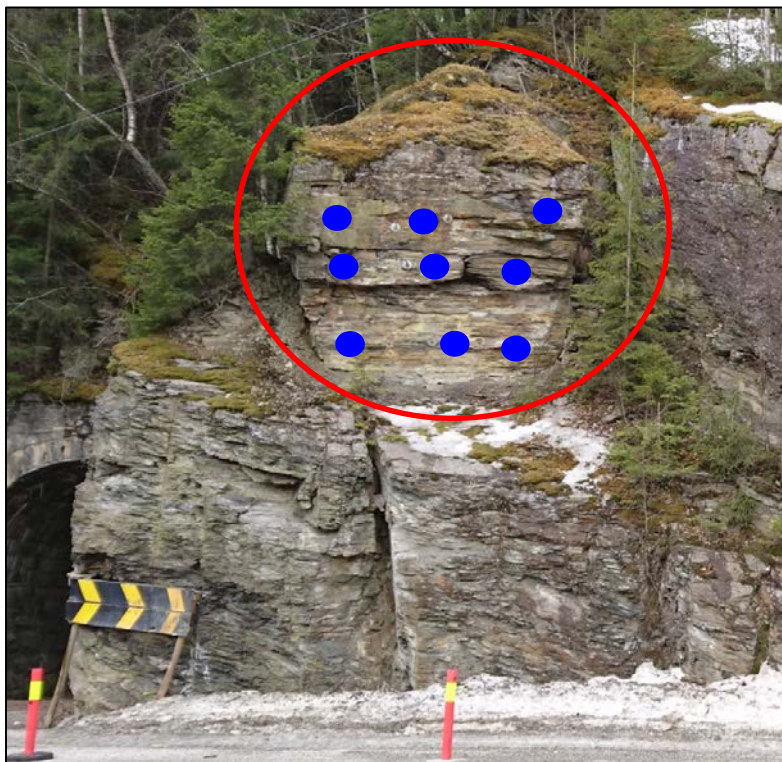
Ved å samanlikne eksisterande foto og tidlegare foto går det fram at blokka har glidd noko fram. Blokka ligg i ein vinkel med sprekkeplan på om lag 30 grader helling ned mot veg. Det er montert fleire sikringsboltar i blokka frå før av (Figur 2), men effekten av desse ser ut til å vere delvis låg, sidan det er observert ei rørsle på kring 30 cm.

Vinteren 2015-2016 har hatt fleire periodar med vekslende temperaturar over og under frysepunktet. Dette er truleg ei sentral årsak til at det har vore rørsle i blokka (synt i Figur 2 og 3) i seinare tid. På den andre sida er hellinga på sprekkeplanet moderat (cirka 30 grader), noko som kan ha vore ei medverkande årsak til at utglidinga stogga opp. Det går også tydeleg fram at eksisterande bolting ikkje held på plass blokkene.

Det går ikkje fram at det er akutt utrasingsfare her, men det bør gjerast tiltak som sikrar blokkene i Figur 2 – 4, aller helst før komande vintersesong. Det er her skissert opp to alternativ:

Figur 2. Blokka som det har vore uttrykt uro for i seinare tid, innanfor raud ellipse. Det er også teikna på forslag til cirka plassering av ni sikringsboltar dersom dette alternativet blir føretrakt, synt som blå rundingar. Originalfoto: Mizanur Rahaman, SVV.

Figur 2 syner forslag til korleis den eine blokka kan boltast fast ved hjelp av ni boltar. Boltinga må utførast slik at dei går inn minst 1,5 meter bak sprekkeplan synt i Figur 3. Boltane bør stå med vinkel på cirka 20° nedover i høve til horisontalplanet. Dei seks øvste boltane bør ha ei lengd på 6 meter, medan dei tre nedste bør ha ei lengd på 4 meter.

Ved utføring av bolting bør ein unngå å stå rett nedanfor/framfor sprekkeplan, dette gjeld særleg for blokka i Figur 2.

Det vart gjort ei simulering i programvaren RocFall, som indikerer at blokka i Figur 2 – 3 vil ha ein kinetisk energi på 600-700 kJ når ho treff vegen. For å redusere skadeomfanget på veg, er det dermed anbefalt å gjere tiltak som reduserer verknaden av denne energien, som for eksempel matter eller andre tiltak som dempar skadeverknaden.

Det er føretrekt å få ned heile blokkpartiet i Figur 2 og 3, og gjerne blokkpartiet i Figur 4, dersom det går fram at dette vil vere det enklaste alternativet. Utførande entreprenør kan – i samråd med Statens vegvesen – gjere det tiltaket som blir funne mest hensiktsmessig. Det må leggjast til at det då bør vurderast noko boltesikring av berget i bakkant ved fjerning av blokker.

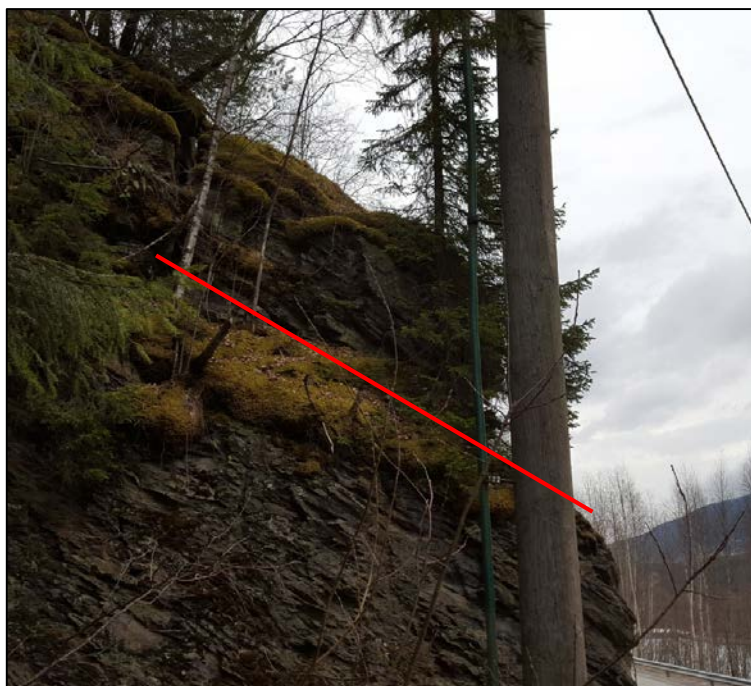
Figur 3. Blokka i Figur 2 sett frå sida. Raud strek indikerer potensielt utglidingsplan. Dersom alternativet med forankring av boltar blir valt, bør dei plasserast med lengd på minst 1,5 meter innanfor utglidingsplanet. Originalfoto: Marius Y. Meland, SVV.

Det kan vurderast å få ned heile blokkpartiet synt i Figur 2 og 3, og gjerne blokkpartiet i Figur 4, dersom dette blir funne meir hensiktsmessig. Men det er sannsynleg at det då må gjerast noko boltesikring av berget i bakkant.

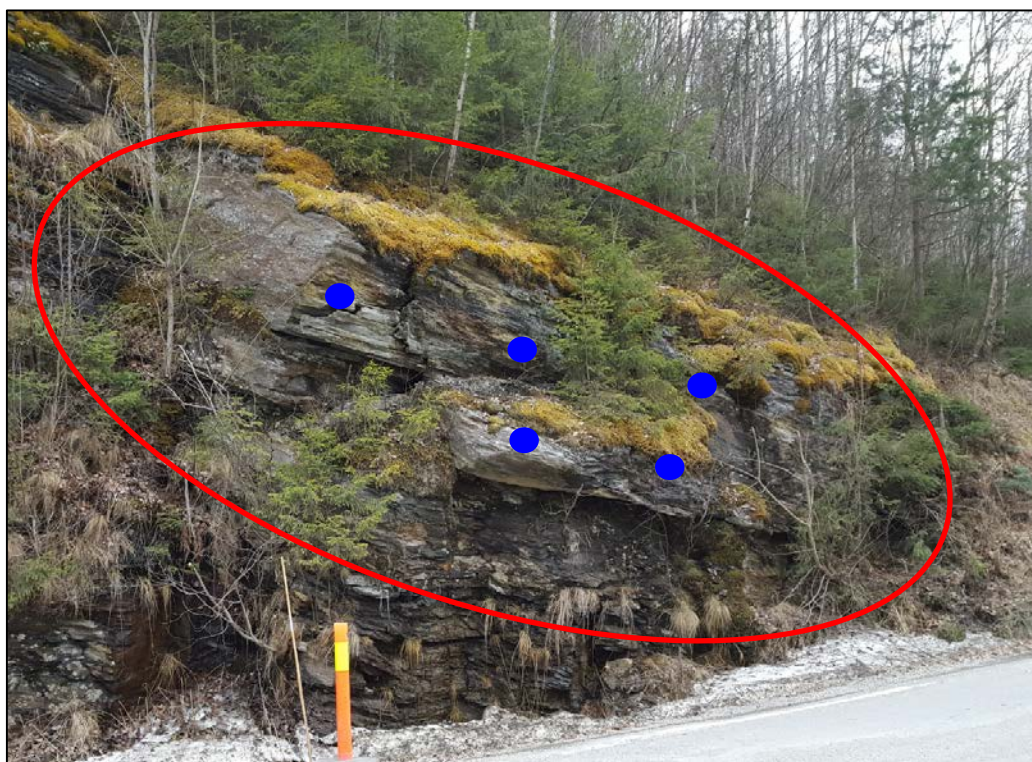
Om lag eit par titals meter nordvest langs vegen ligg det også blokker som har tilsvarende helling (Figur 4) som blokka synt i Figur 2.

Det har ikkje tidlegare vore uttrykt uro ved blokkene synt i Figur 4, etter det underteikna kjenner til. Under synfaringa gjekk det fram at sprekkeplanet her er om lag like bratt ned mot veg, og at utrasingsfaren potensielt sett er like stor her som for blokka synt i Figur 2. Det er derfor her synt forslag til korleis fem boltar kan plasserast. Boltane bør stå med vinkel på cirka 20° nedover i høve til horisontalplanet. Dei tre øvste boltane bør ha ei lengd på 6 meter, medan dei to andre bør ha ei lengd på 4 meter.

Figur 4. Blokker der potensiell utrasingsfare er oppdaga, innringa med raud ellipse. Faren er ikkje rekna som akutt her heller, men det anbefalast å setje inn cirka fem sikringsboltar, dersom ikkje alternativet med nedtaking av parti blir føretrekt. Forslag til cirka bolteplassering er synt som blå sirkel. Originalfoto: Marius Y. Meland, SVV.
