| Oppdrag: | Fv. 319 Fåvang – vurdering av nedfallsfare | | Dok. nr. i MIME: 16/64180-2 | |
| Oppdragsgjevar: | Statens vegvesen, Region aust, Vegavdeling Oppland, Seksjon for drift | | Dato: 13. mai 2016 | |

### Fv. 319 Fåvang, HP4, km 9,05. Vurdering av nedfallsfare

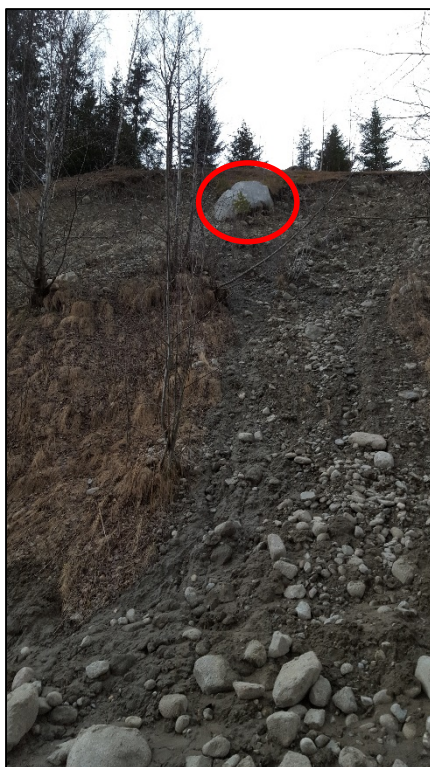
Blokka ligg på ei «forholdsvis flat hylle» i ei bratt jordskråning med helling på kring 40 grader (Figur 2 – 4). Dersom lausmassane ligg der dei er framover, er blokka sin korttidsstabilitet vurdert til å vere bra. Ut frå kringliggande utglidingar går det fram at blokka fungerer som ei form for «steinplastring» av underliggande lausmassar, og ligg dermed relativt stabilt.

På den andre sida er resten av skråninga utsett for utglidingar, særleg ved ekstremnedbør og snøsmelting om våren. Det er sannsynleg at dei finkorna lausmassane inntil blokka på sikt kan bli vaska ut, og gjere blokka ustabil. Tine- og fryseprosessar kan også teoretisk sett «løfte opp» blokka, og gjere denne meir ustabil.

Figur 2. Blokka som det har vore uttrykt uro for i seinare tid, markert med raud ellipse. Foto: Marius Y. Meland, SVV.

Det er derfor anbefalt å få ned blokka i Figur 2 – 4, gjerne i løpet av inneverande år.

Det er utført ei simulering i programvaren RocFall. Målet med dette er å antyde kor mykje kraft blokka i Figur 2 – 4 vil treffe vegen med, og kor langt blokka vil gå. Frå simuleringa er det indikert at ei blokk av denne forma i dei aller fleste tilfelle vil stogge når ho kjem ned på veg (antatt cirka 15 meter høgd over vegen og eit volum på 4 m<sup>3</sup>). Farten vil truleg vere låg, då det er antatt at lausmassane i underkant vil verke dempende på fart og kinetisk energi. Det bør takast høgd for ein kinetisk energi på 500 kJ. Det er ikkje vurdert kor mykje vegkroppen vil tole av belastning, men tiltak for å verne vegen mot nedfall, for eksempel i form av sprengingsmatter, er anbefalt.

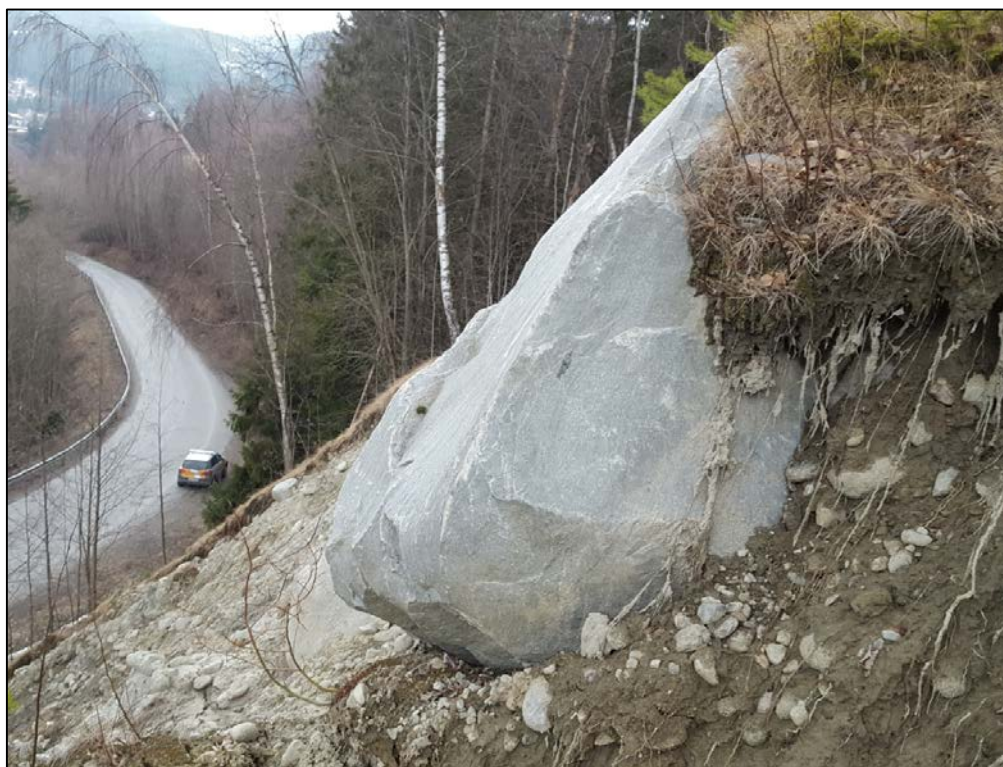
Figur 3. Blokka i Figur 2 sett frå sida. Blokka ligg på ei «relativt flat hylle» per dags dato, og ligg relativt stabilt. Men lausmassane under og kring blokka kan på sikt bli vaska ut og gjere blokka meir ustabil. I tillegg kan tine- og fryseprosessar «løfte» opp blokka, og gjere denne meir ustabil. Foto: Marius Y. Meland, SVV.

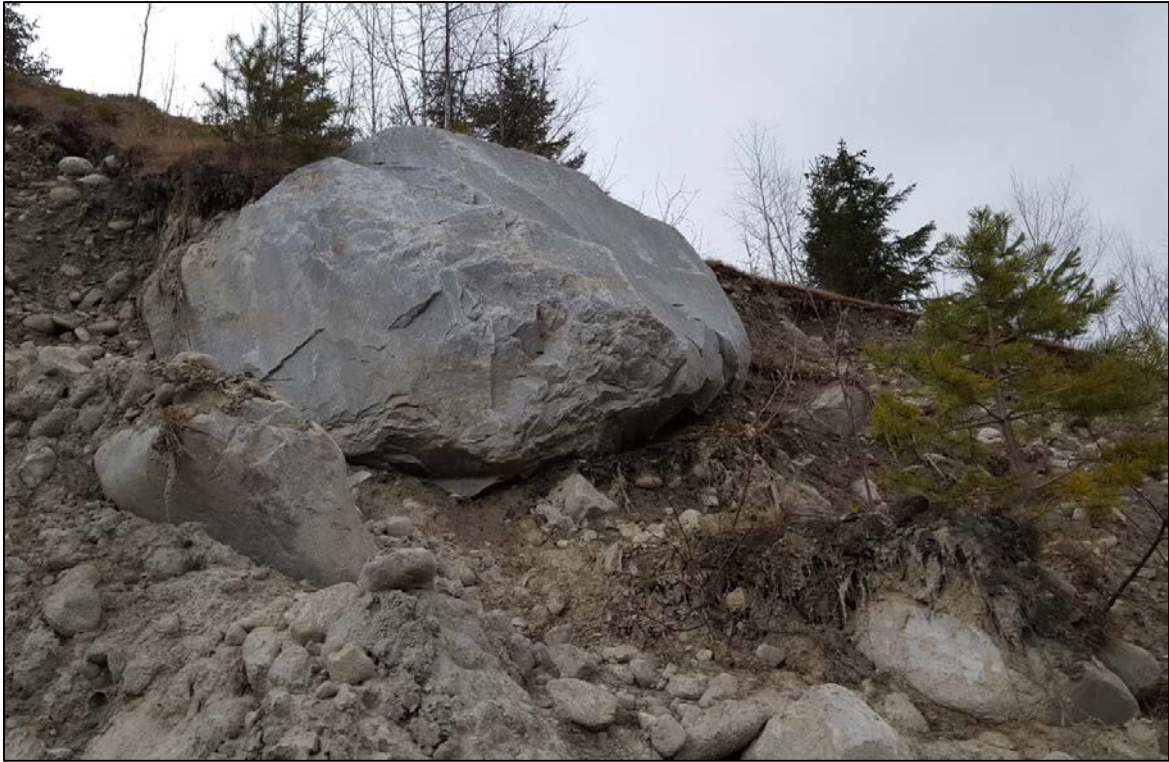
Figur 4. Blokka i Figur 2 og 3 sett frå ein annan vinkel. Originalfoto: Marius Y. Meland, SVV.

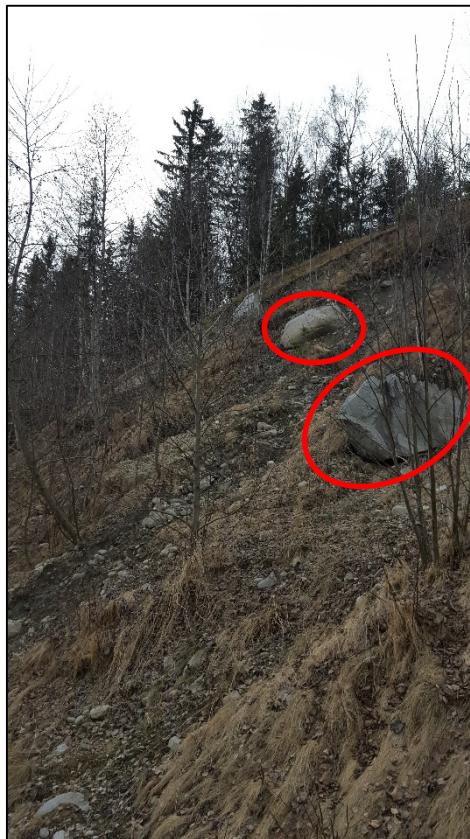
Det vart også oppdaga to andre mindre blokker (Figur 5) som ser ut til å ha same grad av stabilitetstilstand som den største blokka i Figur 2 – 4. Det er anbefalt å få desse ned også.

Dei to andre blokkene (Figur 5) er ikkje rekna på angående simulering, men dei er mindre og ligg lenger nede i bakken, slik at belastning på veg blir vesentleg mindre. Det er også rekna som lite sannsynleg at dei går lenger ned enn til vegen.

Figur 5. To andre blokker som har potensiale til å gjere skade. Blokka i Figur 2 – 4 er i bakgrunnen. I likskap med blokka i bakgrunnen er desse rekna til å ligge relativt stabilt no, men kan bli destabilisert ved utvasking av kringliggande lausmassar og undergraving i samband med ekstremnedbør og snøsmelting om våren. Det er dermed anbefalt å ta desse ned også.
