## Statens vegvesen

### Notat

## E39 Gaupåstunnelen, Flekkefjord, Vest-Agder. Ingeniørgeologisk tunnelinspeksjon 25.10.2017.

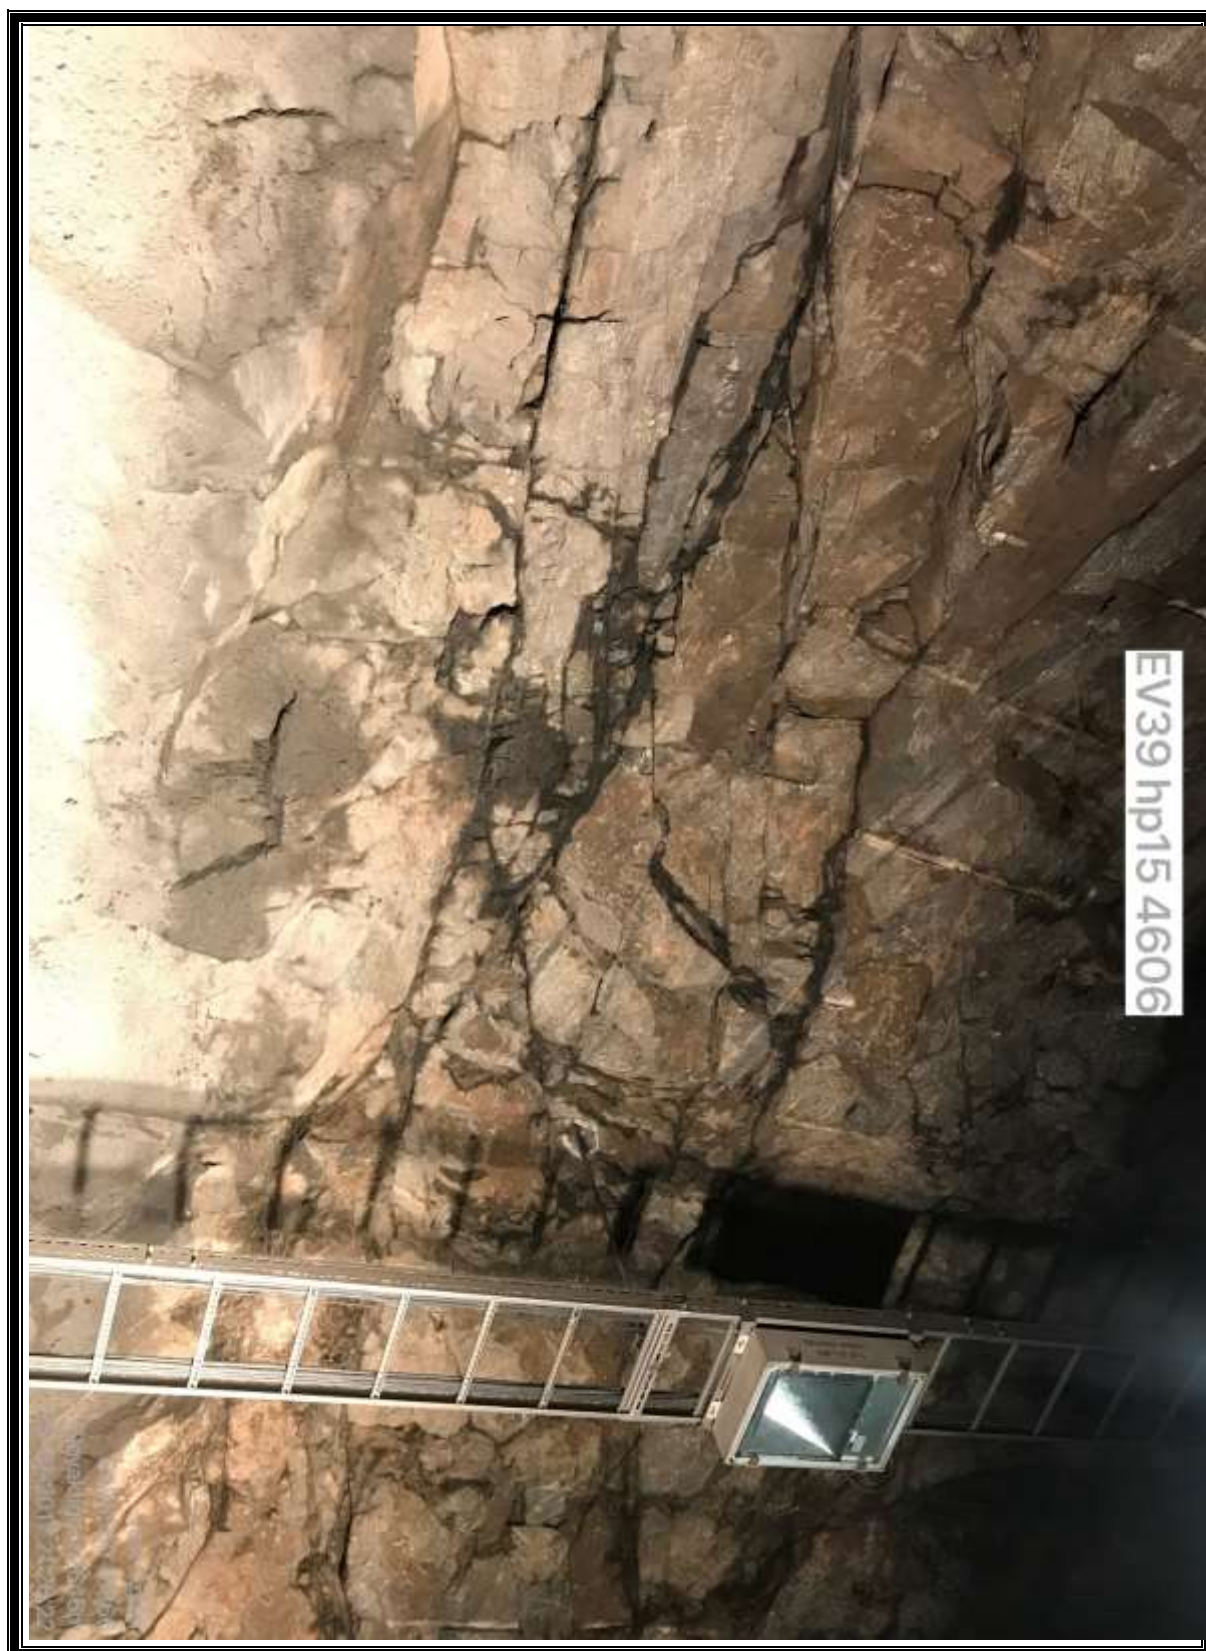
| <b>Skadetype:</b> | | <b>Beskrivelse:</b> | | Sprekkesone vinkelrett på tunnelaksen. | |

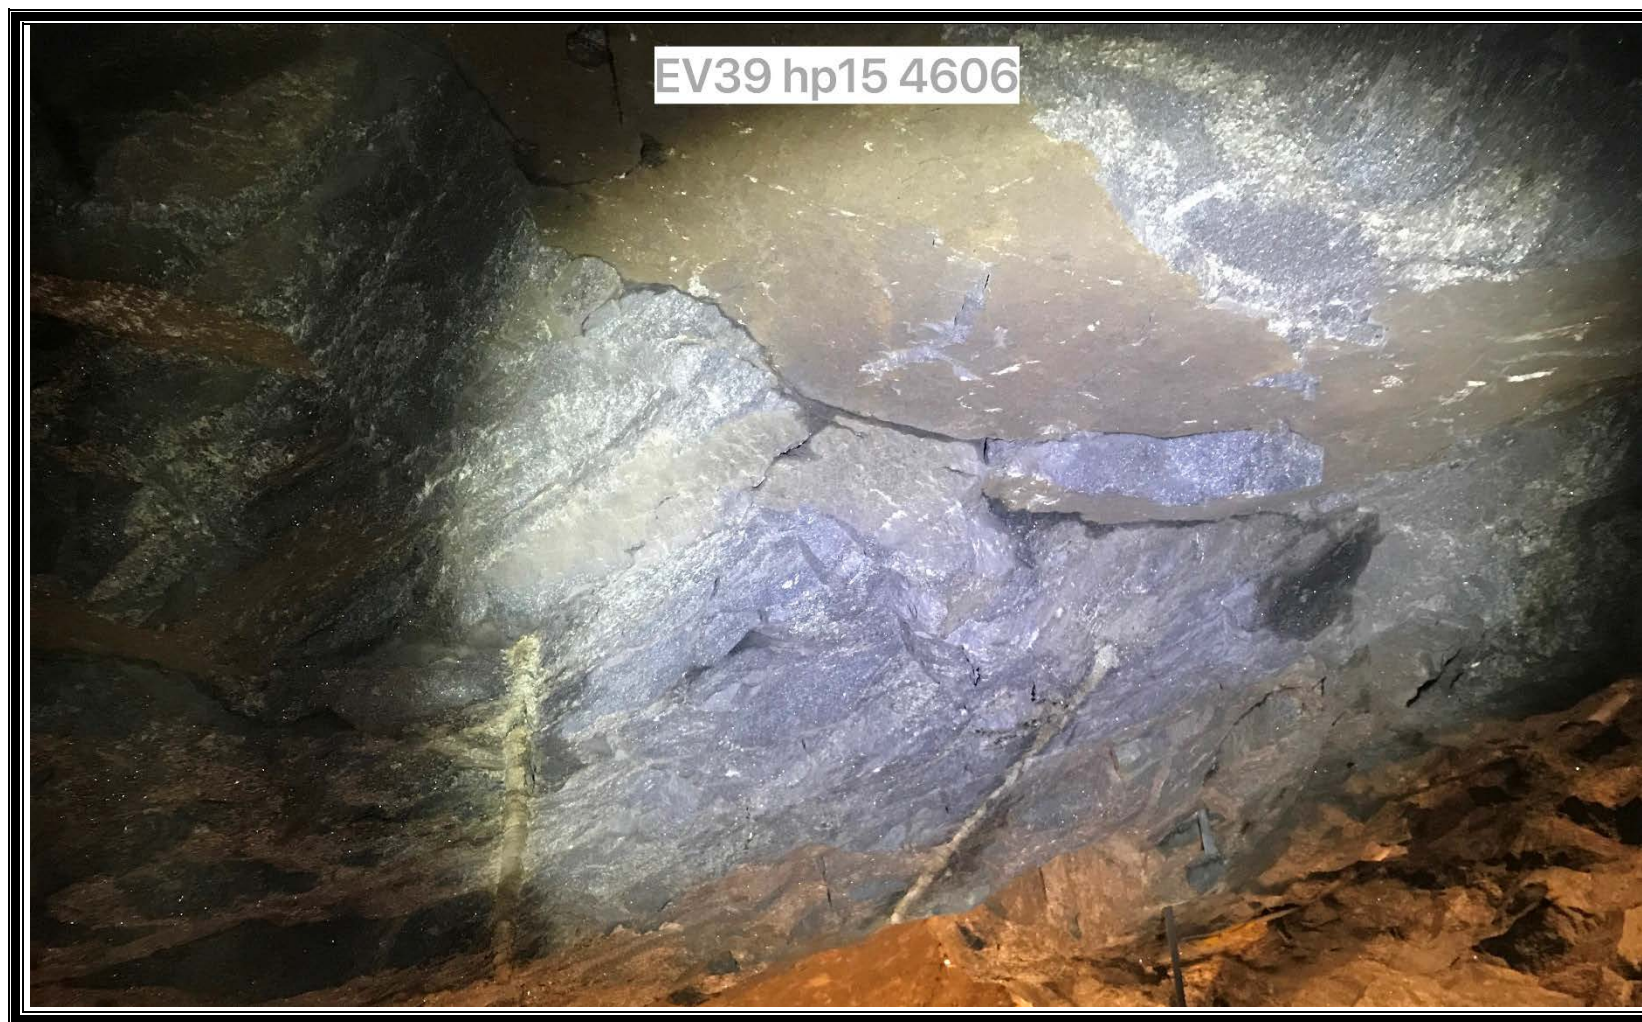
| Skadetype | Beskrivelse | Vedlegg |
|---|---|---|
| <ul style="list-style-type: none"><li>Bomt</li></ul> | Bomt berg avdekket i hengen. I utgangspunktet liten fare for nedfall, men der blokken er fri (manglende innspenning) bør tiltak iverksettes. | 1 |

| Skadetype: | | | Beskrivelse: | Delvis avløst flak som gir bom. | |

Det anbefales å montere bolter i de partiene i tunnelen hvor helt eller delvis avløste enkeltblokker vurderes som ustabile grunnet manglende innspenning eller redusert friksjon på sprekkeplan. Dette gjelder primært i området vederlag til vederlag, det vil si der nedfall kan lande i vegbanen. Omfanget av bomt berg i hengen bør undersøkes mer detaljert ved neste vedlikeholdsinspeksjon (bør samkjøres med montering av nye bolter slik at boltesikring av bomt berg kan gjøres i samme operasjon).

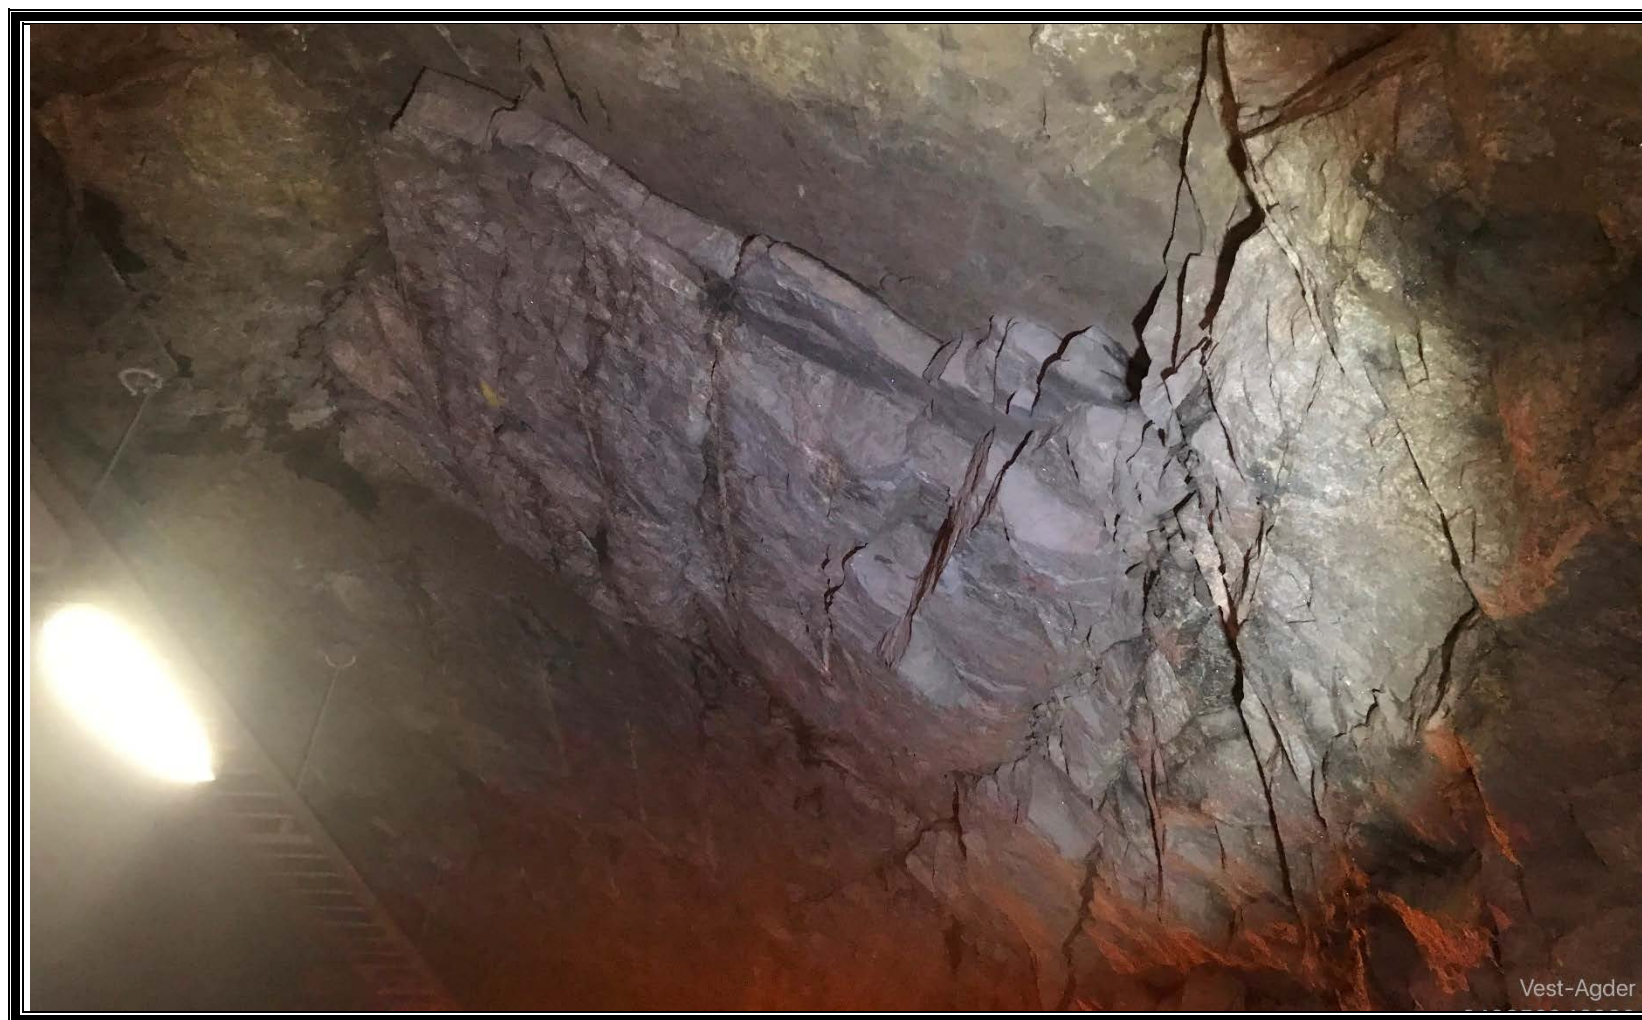
| <b>Skadetype:</b> | | | | <b>Beskrivelse:</b> | Avløst flak i vederlag. Gir bom.<br>Delvis innspent |

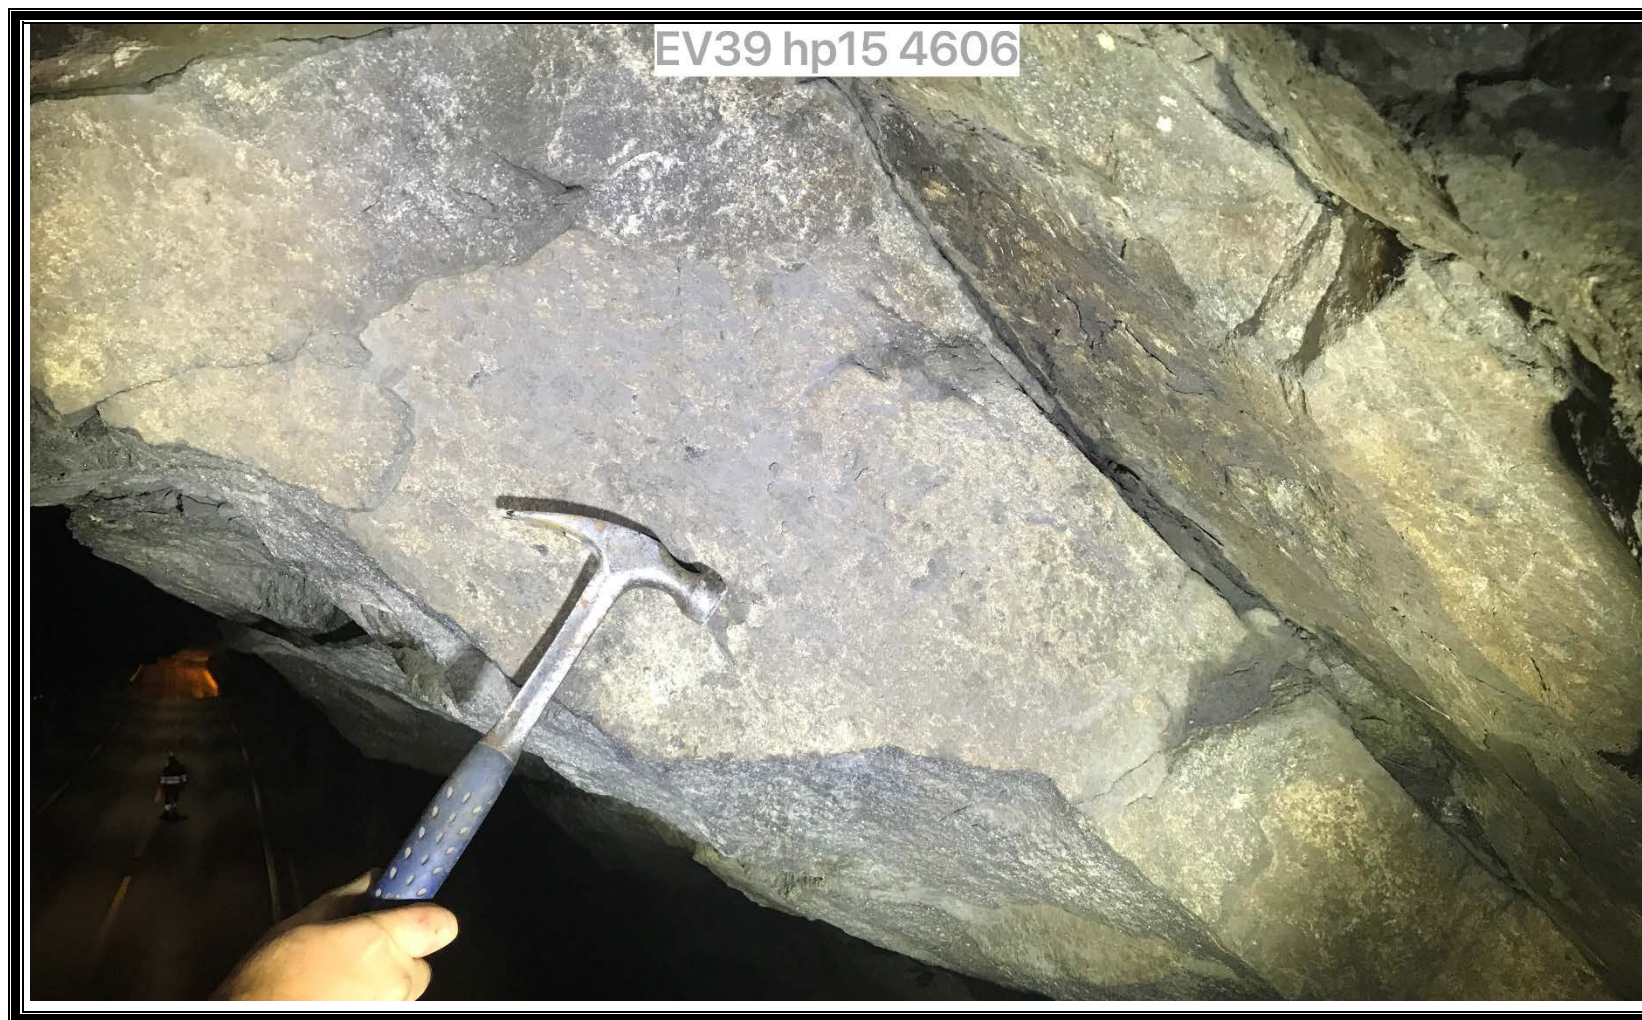
| Skadetype | Beskrivelse | Vedlegg |
|---|---|---|
| <ul style="list-style-type: none"><li>Avløste blokker</li></ul> | Skive- og blokkdannelse i heng (vederlag til vederlag). Manglende innspenning og leirfylling på sprekker. | 1 |

| <b>Skadetype:</b> | | | | <b>Beskrivelse:</b> | Delvis avløst blokk med leirfylling i baksprekk. |

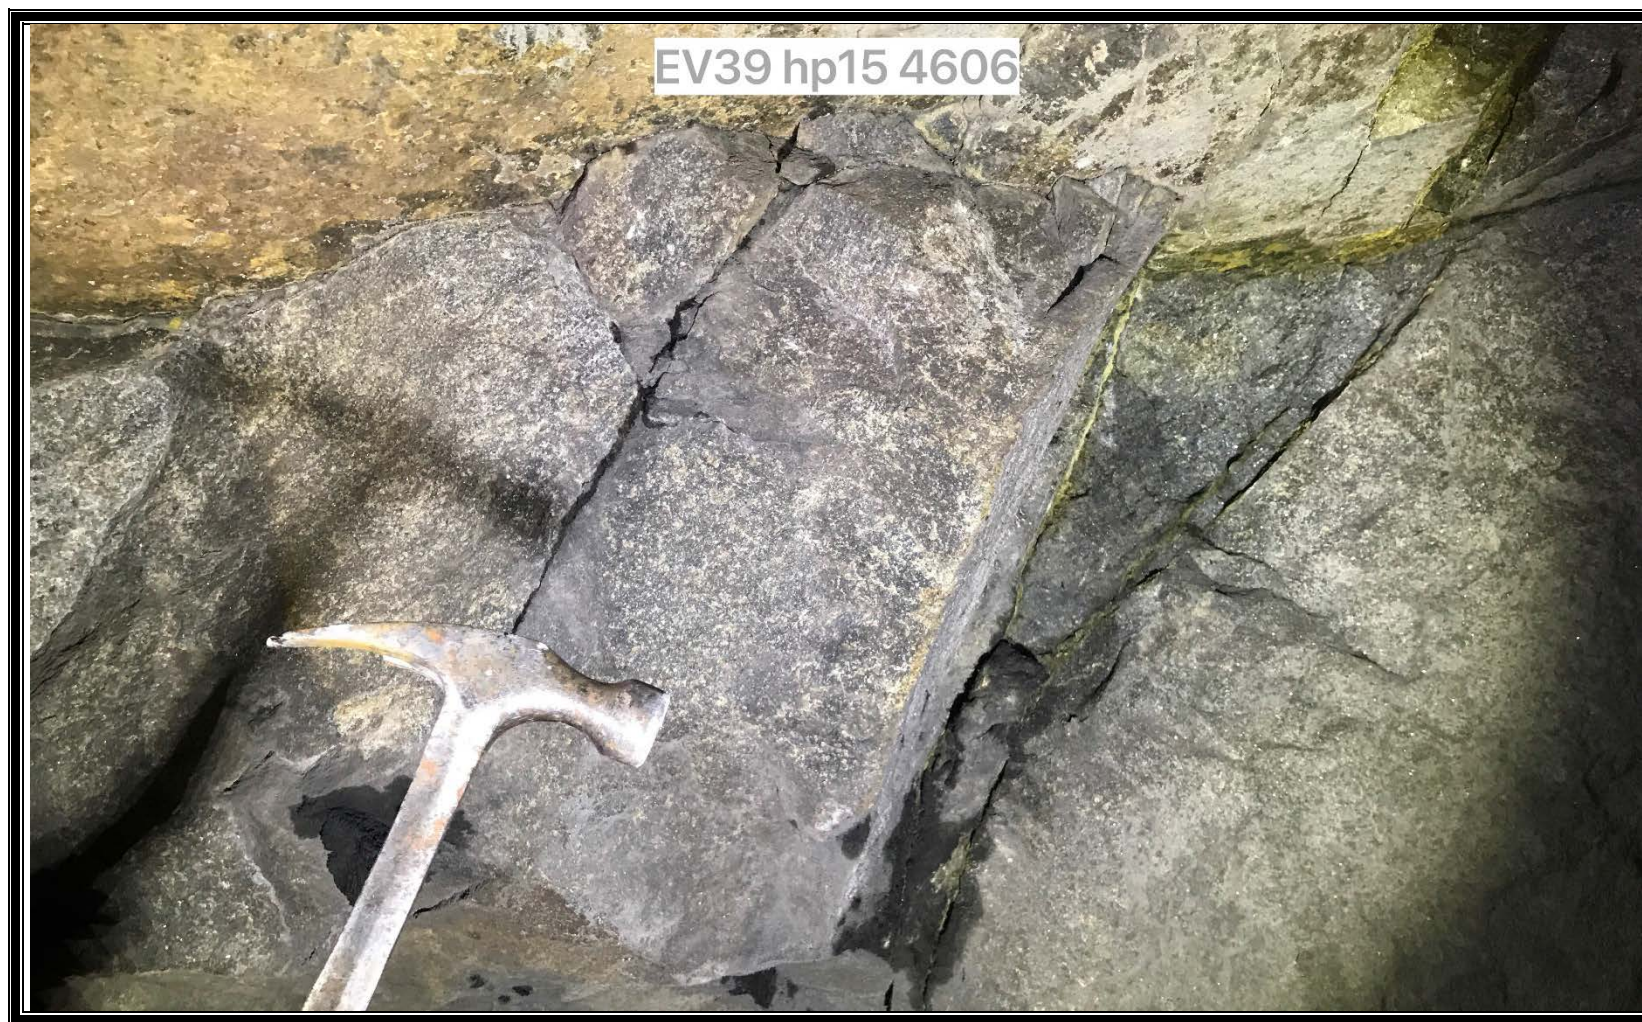
| Skadetype: | | | Beskrivelse: | Avløst blokk delvis uten innspenning. | |

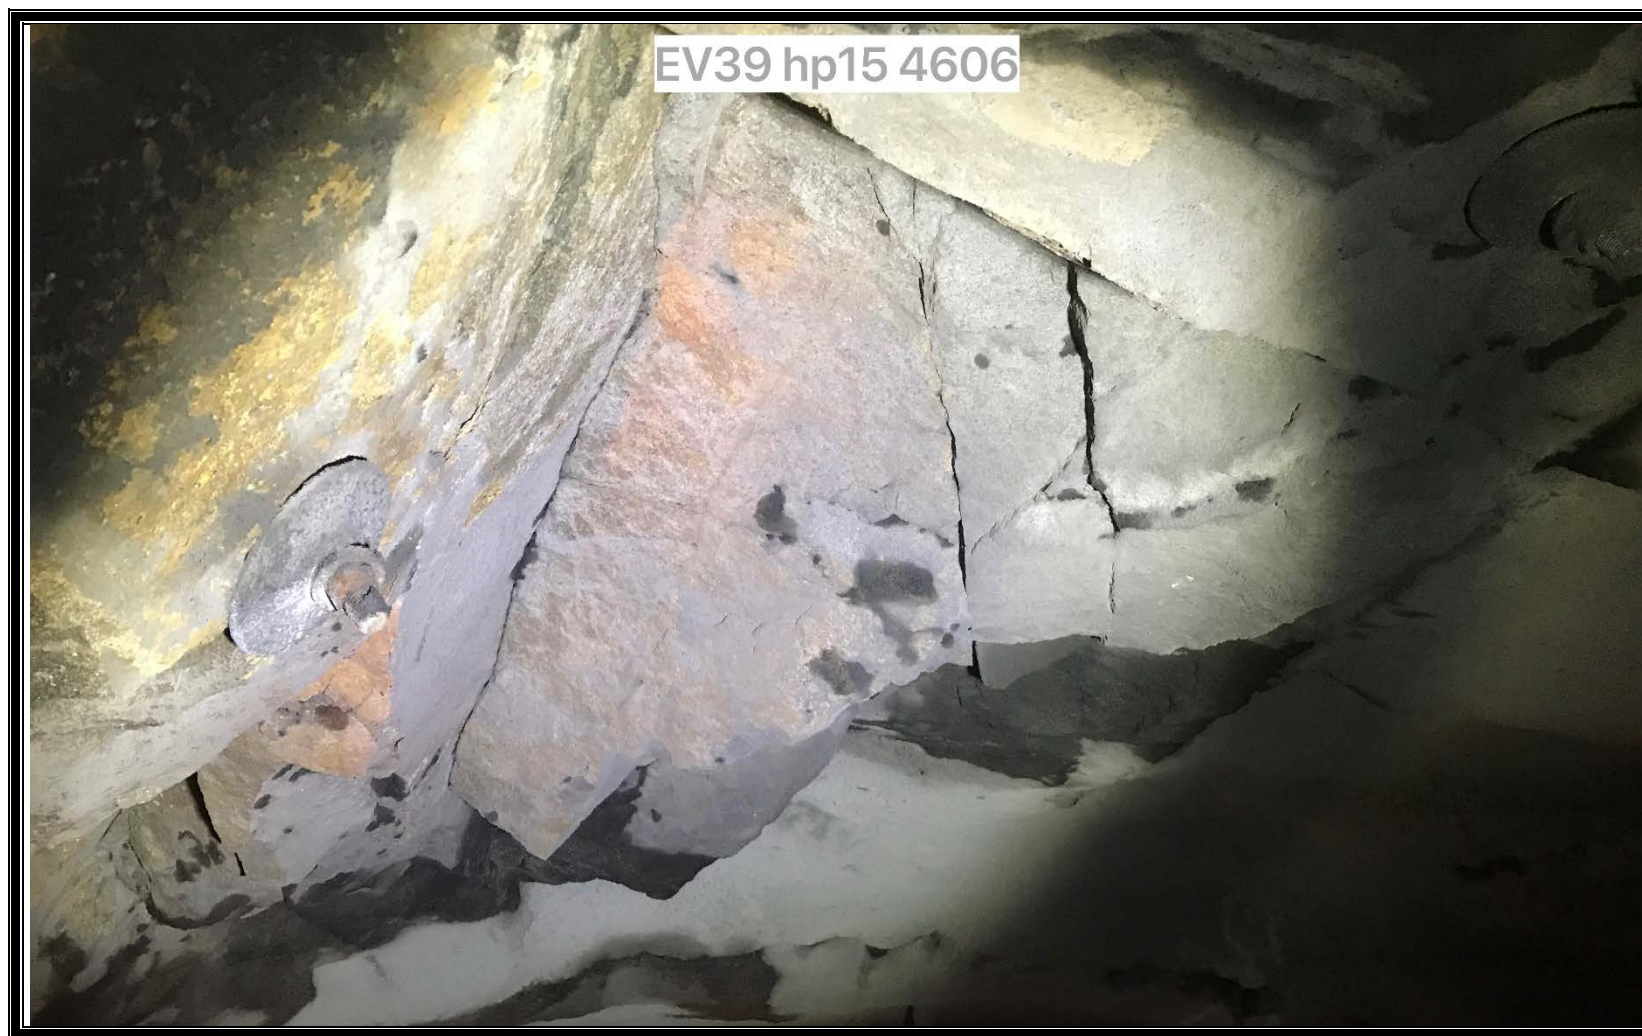
| Skadetype: | | | Beskrivelse: | Delvis avløste blokker i heng. | |
