### Notat

Sakshandsamar/innvalsnr:  
Kristian Kjesbu – 980 20 697  
Vår dato: 07.08.2017 10110-GEOL-2  
Vår referanse: 15/203520-36  
Sidepartskontroll: Zillur Rahman

### **Fv 152, Hp 1, ca km 3,990. Rashending på ny G/S-veg Trollaldalen – Klommestein. Notat etter synfaring. 16060 – 460.**

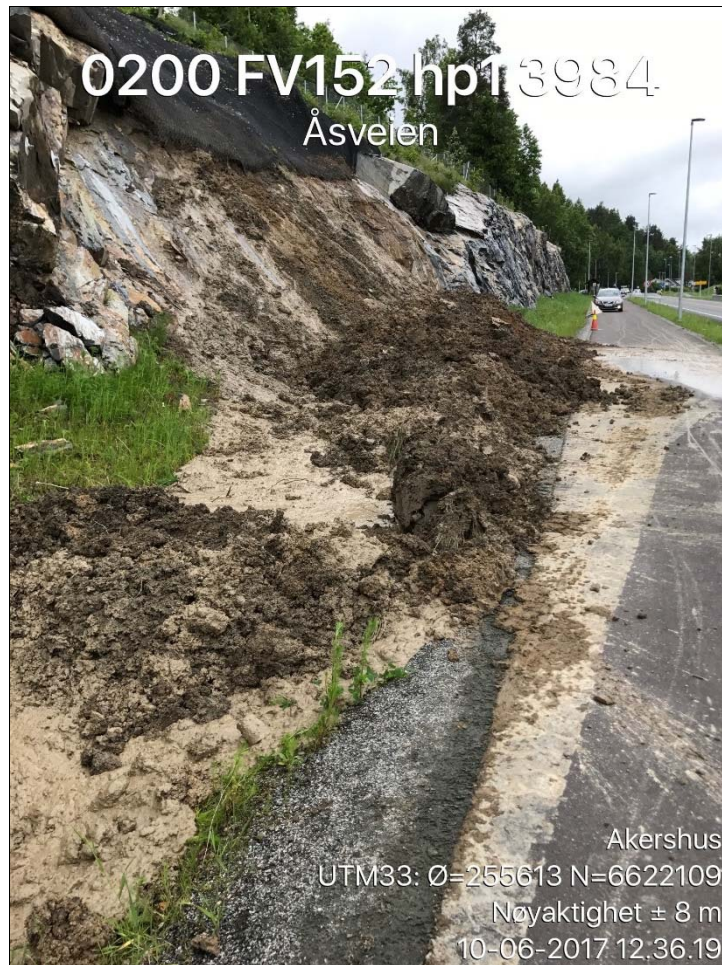
Den 12.06.17 vart seksjon for Berg- og geoteknikk kontakta etter at det laurdag 10.06.17 hadde kome ned lausmassar på den nye G/S-vegen i området. Hendinga medførte ikkje stengt veg, men det låg mykje massar langs G/S-vegen, sjå fig 1. Driftsentreprenør var på staden og vurderte situasjonen slik at opprydning og fjerning av rasmassane kunne utførast.

**Fig 1:** Ca km 3,990. Nedkomne rasmasser 10.06.17.

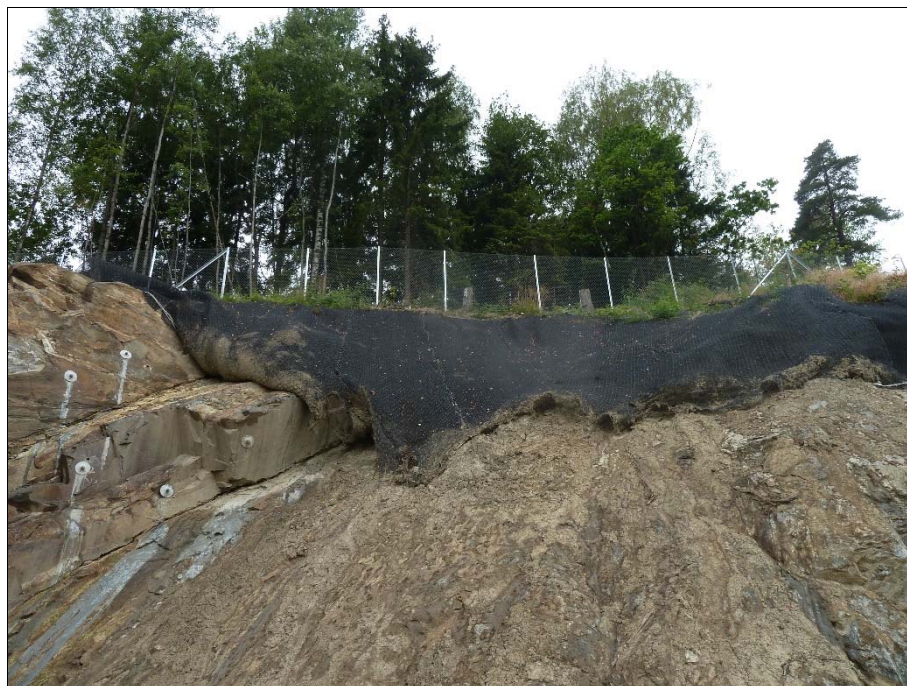
Utrast område har vorte forsøkt sikra med nett-løysing. Sikringa har imidlertid svikta, sjå fig 2. Det var ynskeleg med ei synfaring for å sjå på situasjonen, samt vurdere vidare eventuelle sikringstiltak i rasområdet.

Utrast område bestod av lausmasse liggande på bratt sva med fall mot vegen. Med omsyn på volum og størrelse på lausmassekant, vurderast nettsikring her å ha vore ei lite heldig løysing. Den utførte montering av nettsikringa vurderast heller ikkje optimal, då nettet kun er forankra i toppen, samt i nedkant. Det er ingen forankringspunkter i midtre delar av nett. Det tolkast då slik at lausmassane, ved oppbløyting, lett kunne danne veksande «mage» i nettet. Denne magen tolkast å ha bretta seg ut over nedre forankringspunkter/stigebånd. Når volum og tyngde vart tilstrekkeleg framstår nettet å ha revna langs stigebånd ved nedre forankringspunkter. Dei øvre forankringspunkter består av Itschebeck-stag montert vertikalt. Desse staga har «sprøtt» stål og tåler lite sidevegs påkjenning. Eit av dei bakre stag har gått av som fylgje av påkjenning, medan resterande er deformert/bøyd.

Rashendinga tolkast utleist av seinare tids nedbør i forkant av raset, som medførte oppbløyting og sig i massane under nettet fram mot oppstått nett-brudd.

**Fig 2:** Ca km 3,990. Losneområde er inn under utført nettsikring. Sikringa har gjeve etter i nedkant ved oppbløyting av massane. Tolkast slik at «mage» har oppstått, og at det vidare har rakna langs stigebåndfeste i nedkant av nett. Er ein ca 1,5 m høg lausmassekant bakerst under nettet, sjå og neste figur.

I forkant av dette arbeidet, vil nettsikring, samt gjerde i aktuelt område måtte fjernast.

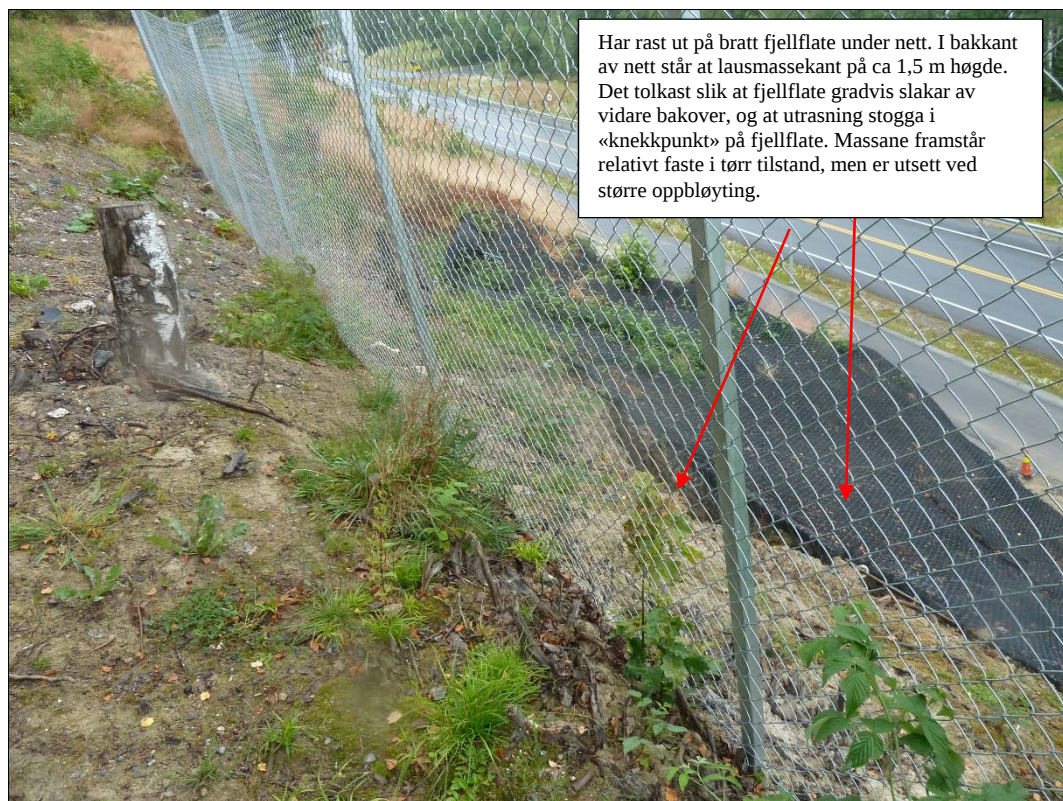
Det har rast ut mot ein bakre bruddkant i lausmassane som er lokalisert øvst inn under nettet, sjå fig 3. Det tolkast slik at det her er eit «knekkpunkt» i underliggande fjellflate, og at fjellflata fortset vidare bakover i noko slakare forløp. Det vart vurdert slik at faren for nye større lausmasse-utglidningar var liten, men at mindre porsjoner ville kunne kome i samband med større nedbør. Nettet ligg laust på skråninga med opning i nedkant, samt at det er grøft langs G/S – vegen. Me kom fram til at gjenstående akutt rasfare var liten, og at G/S – vegen

**Fig 3:** Ca km 3,990. Bruddkant i bakkant av losneområde ca 1,5 m høg.

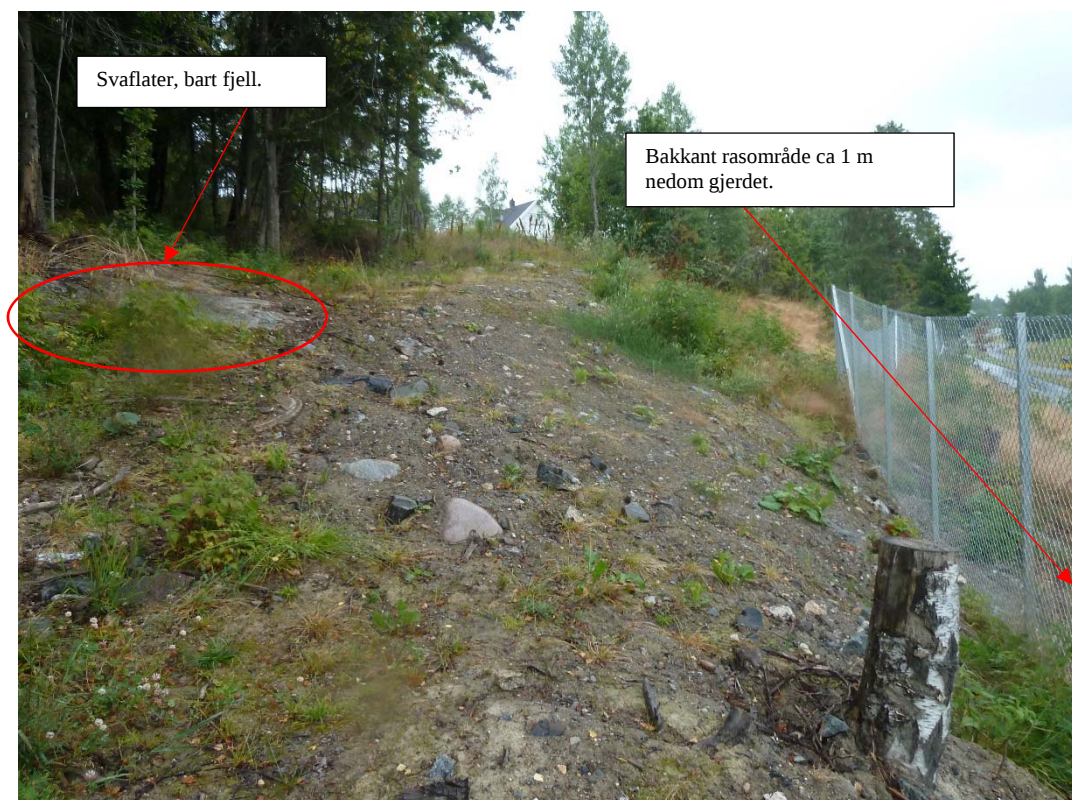
Oppå skjæringa i bakkant av losneområdet vart det observert bart fjell om lag 10 meter innom bruddkant. Sjø fig 4 og 5. Bakre bruddkanten i utrast område er om lag 1,5 m høg. Terrenget er forholdsvis slakt i bakkant av bergskjæringa. Det tolkast slik at lausmassetjukna gradvis avtar bakover mot observert bart fjell/blotning.

Det er lokalisert ein anleggsveg oppom bergskjæring, denne frå anleggstida. Det er dermed lett tilkomst i området over skjæring.

**Fig 4:** Ca km 3,990. Området vidare bakover relativt slakt, er og ein tillaga anleggsveg i området. Det tolkast slik at massane gradvis vært tynnare bakover mot observerte fjellflater i bakkant.

Det tilrådest å utføre sikringstiltak i form av å fjerne lausmassane frå bruddkant og bakover mot observert bart fjell. Lausmassane bør bakover takast vekk heilt, eller i tilstrekkeleg grad til at stabil lausmassekant/overgang kan etablerast lengre bakpå skjæring. Sidevegs vil ein måtte legge til rette for stabil skråning, eventuelt kombinert med nettsikring for å hindre vidare erosjon.

Det tilrådest at lausmassane i bakkant av rasområdet/bruddkant fjernast som omtalt over og i figurar. Det kan være aktuelt med nettsikring av gjenståande lausmassekantar sidevegs i inngrepssona, dette må vurderast i samband med utføring.

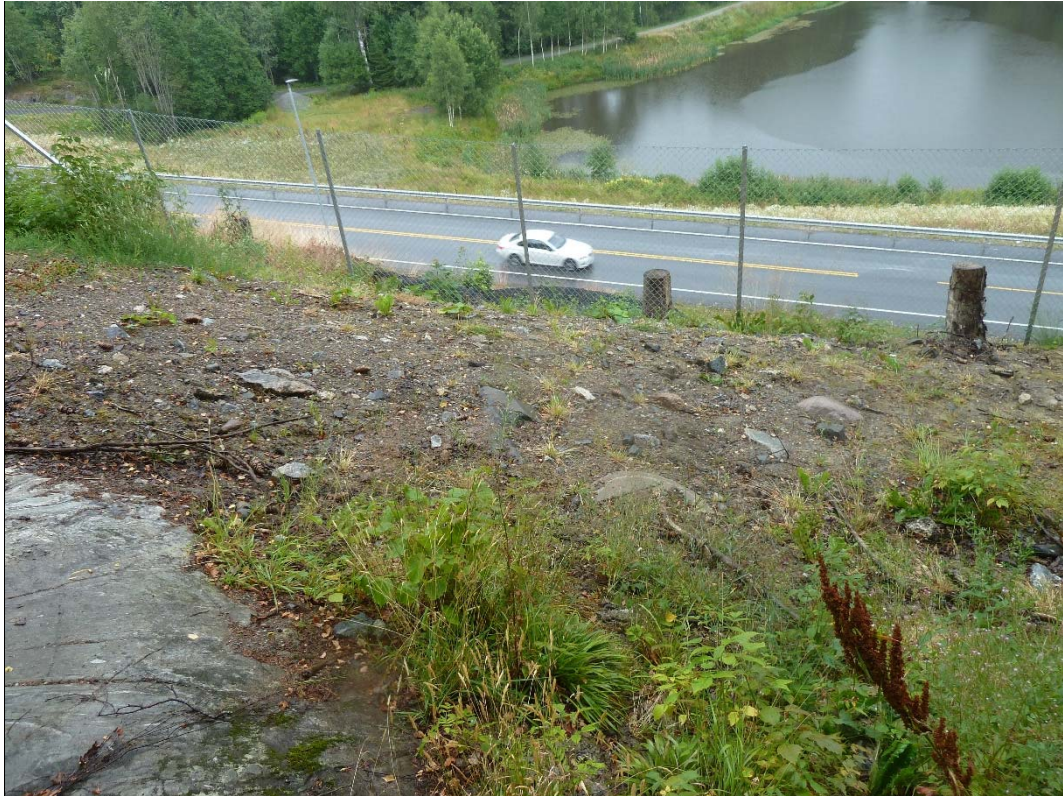
**Fig 5:** Ca km 3,990. Tolkast gradvis grunnare på fjell bakover frå losneområdet mot bart fjell i bakkant. Det vurderast tilrådeleg å ta vekk lausmassane frå bruddkant og bakover mot bart fjell. Det er tilkomst frå anleggsveg på oppsida for gravemaskin. Utføring av arbeid må vurderast anleggsteknisk med tanke på HMS for å sikre at ein kontinuerleg står trygt. Det er tilrådeleg med lang arm på graver, for å unngå å stå utsett til. I bakkant får ein overgang mot bart fjell, sidevegs vil det måtte tilretteleggast stabil skråning, eventuelt kombinert med nettsikring for å hindre erosjon.

Med tanke på utføring vil dette måtte vurderast anleggsteknisk med tanke på HMS. Det er viktig at ein står på trygg grunn i samband med arbeidet. Det vurderast slik at gravemaskin med lang arm bør nyttast for å ha god rekkevidde mot nedre bruddkant. Massane tolkast relativt faste i tørr tilstand, men får redusert stabilitet ved oppbløyting. Arbeidet tilrådest difor utførast under tørre forhold.
