## Statens vegvesen

### Notat

### Rv.13, Hp 22, Km 9,465 – Mogleiv – Stabilitetsvurdering etter steinsprang

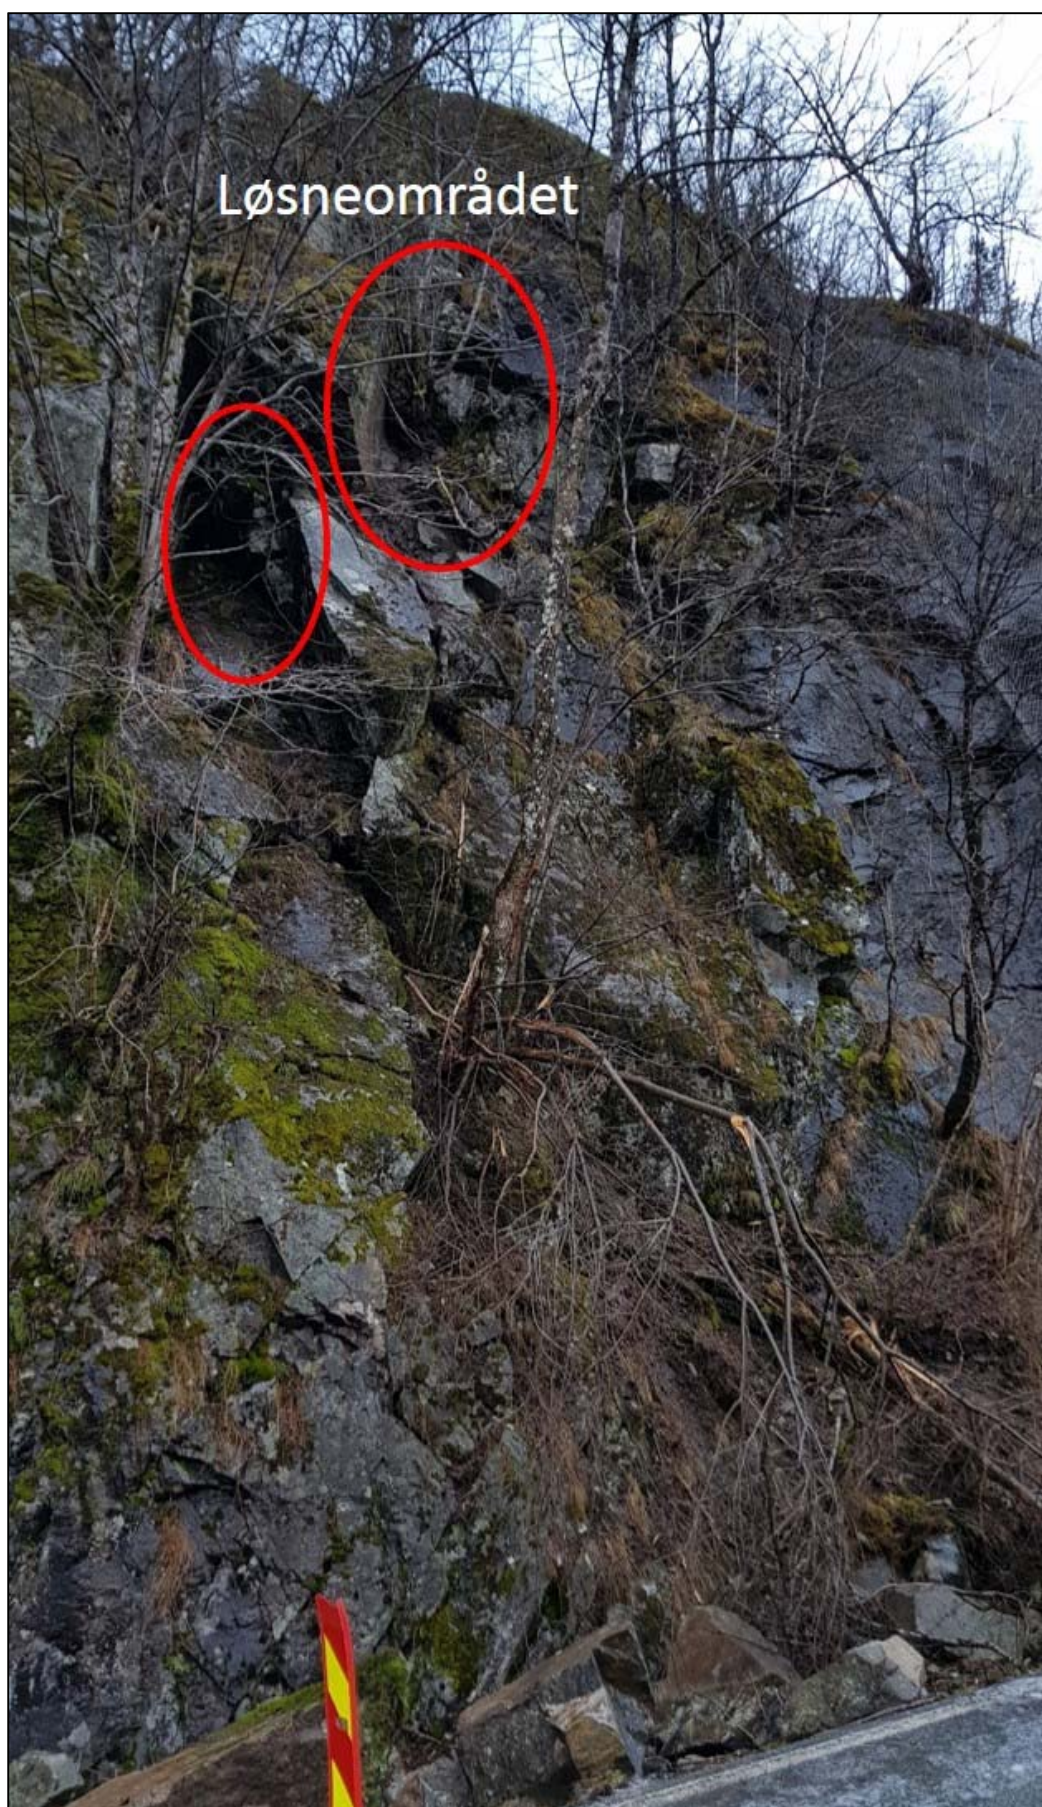
Søndag 31.12.2017 gikk det et steinsprang mot vegen på Rv 13, Hp 22, Km 9,465 ved Mogleiv, se kart i figur 1. Totalt kom det ned ca. 30 m<sup>3</sup> blokker, den største blokken på ca. 4–5 m<sup>3</sup>. Noen av blokkene landet i grøft og en blokk delvis på vegen. Løsneområdet for det aktuelle steinspranget er ca. 15 m over vegen i siden av en kløft (se figur 2).

Figur 2. Bildet av bergskrenten som viser løsneområdet for gjeldende steinspranghendelse.

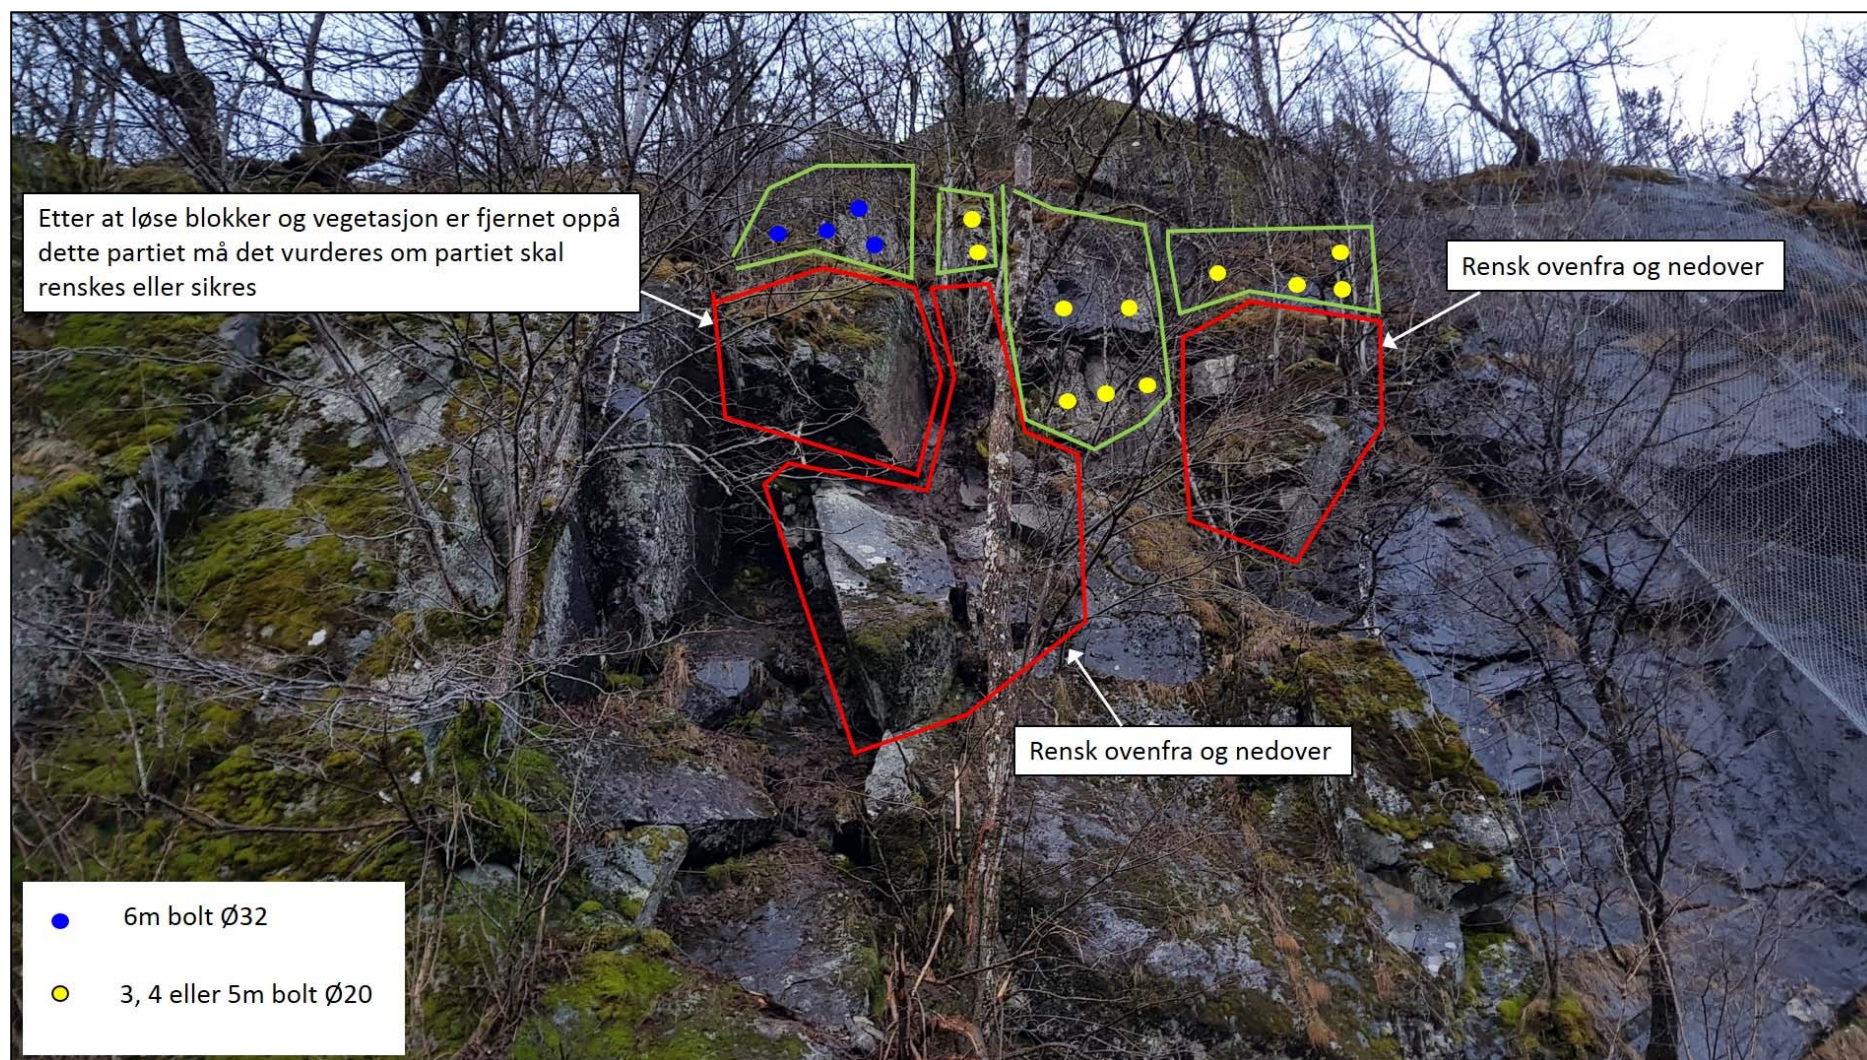
Det er registrert 2 tidligere skredhendelser i dette området, ett i 2004 og ett i 2016. Begge var steinsprang som landet i grøft. Etter steinspranget som gikk på nyttårsaften ligger det igjen flere løse blokker og jordmasser i skrenten. Direkte under løsneområdet er en svær avløst blokk på ca. 10 m<sup>3</sup> som kun støtter seg litt på underliggende fjell. Denne blokken vil trolig havne i grøft når den kommer ned. På venstre side av løsneområdet henger det igjen et ca. 40–60 m<sup>3</sup> stort overhengende parti i en kløft. Partiet er på begge sider avgrenset av steile sprekkplan men det er ikke tydelig om det også er avløst i bakkant. Toppen av partiet er overgrodd med mose og gress og det ligger flere løse blokker over partiet. Det vurderes at partiet muligens er svært ustabilt og kan lande på vegen dersom det raser. Partiet er like under et tilsynelatende stabilt og massivt fjellparti ovenfor. Det er viktig at dette sikres før en starter med rensk av blokker og vegetasjon oppå det antatt ustabile partiet. Etter at toppen er avdekket og det er mulig å se om det er en sprekk i bakkant, kan det vurderes nærmere om partiet bør bli tatt ned eller om det må sikres. Det kan eventuelt renskes ned med enten pute eller sprengstoff i bakenforliggende sprekker. Dersom det etter rensk vurderes at det er best å sikre partiet kan det bli aktuelt å bruke en kombinasjon av wirenett og lange bolt.

Til høyre for løsneområdet er et noe mer stabilt parti som bør stå igjen for at ikke totalstabiliteten i skrenten forsvinner. Mellom dette området og isnettet er det et oppsprukket og overhengende blokkparti med flere løse blokker ovenfor. Dette partiet bør renskes ned ved å starte i toppen og jobbe seg nedover. Det er viktig å sikre overliggende mer stabile partier i skrenten før det påbegynnes med rensk av løse blokker da det er fare for større og ukontrollerte skred ved rensk av løse blokker som støtter opp overliggende partier. I grove trekk er det angitt hva som må sikres og hva som må renskes på bilde i figur 3 og figur 4.

Figur 3. Bilde av skrenten som viser med lysgrønn omriss partier og blokker som bør sikres med bolt før det startes med rensk av partier og løse blokker angitt med rødt omriss. Omtrentlig plassering av bolter er angitt men bør tilpasses etter nærmere inspeksjon.

Det anbefales å starte med en rensk av trær og annen vegetasjon i øvre del av skrenten. Vær obs på at veltende trær kan dra med seg løse blokker og utløse steinsprang. For å unngå at det ved rensk utløses større ukontrollerte skred, er det viktig å sikre overliggende og tilsynelatende mer stabile partier først. Sikringen kan utføres fra mobilkran i høyder mellom 15 og 25 m over vegen. Det bør brukes fullt innstøpte bolter i henhold til prosesskode 23.2 i håndbok i R761. Dersom gysemassen forsvinner i åpne sprekker kan det brukes polyester endeforankrede bolter med dobbel limpatron der nødvendig. Til sikring av overliggende partier vil det anslagsvis være behov for ca. 15 – 20 bolt totalt sett. For partiet over kløfta skal det brukes 6 m lange kamstålbolter Ø32 mm. For sikring i resterende del av skrenten kan det trolig brukes 3 m, 4 m og 5 m lange kamstålbolter Ø20 mm. Boltene bør festes minst 1 m inn i antatt fast fjell og boltelengde tilpasses på stedet.

Etter at overliggende partier er sikret kan løse blokker og antatt ustabile partier renskes ned ovenfra og nedover. Det anslås at det må renskes ned totalt ca. 100 – 150 m<sup>3</sup> stein fra denne delen av skrenten. Rensk må utføres fra tau og med spett, eventuelt ved hjelp av

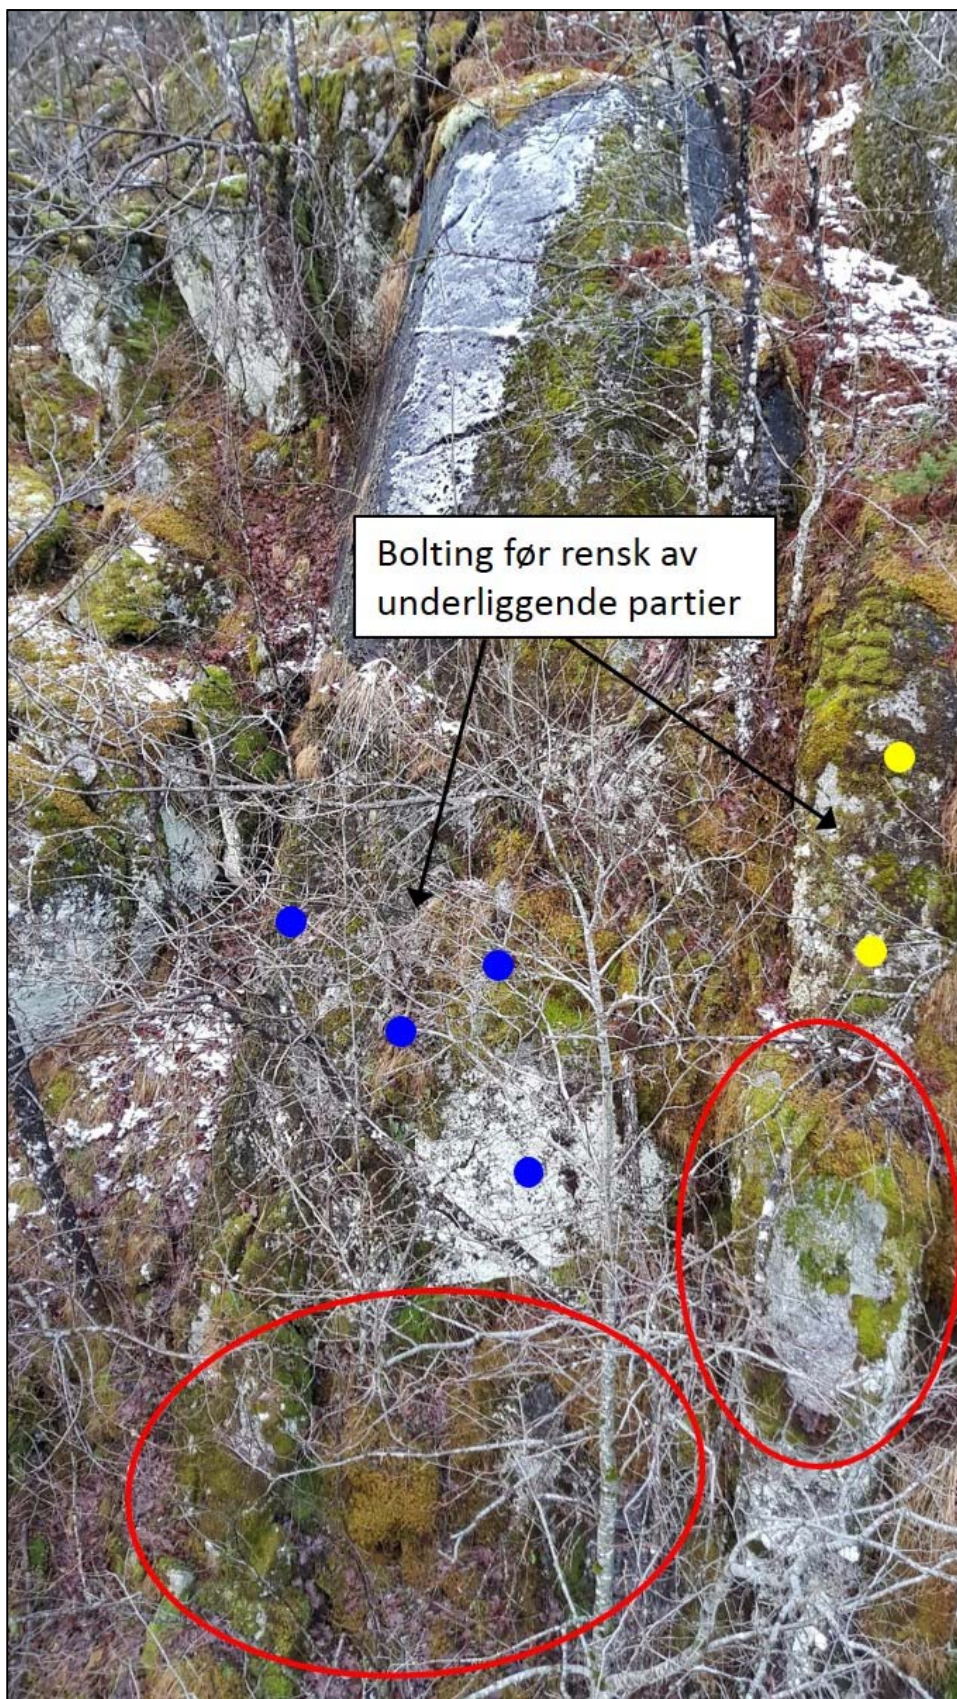
Figur 4. Nærbilde av en del av skrenten over løsneområdet som viser hva som må boltes før det startes med rensk av løse blokker og partier som er angitt med rødt omriss.
