## Statens vegvesen

### Notat

### **E39 Gulltjønna, Lyngdal kommune, Vest-Agder. Vurdering av tiltak i skjæring. 26070-460.**

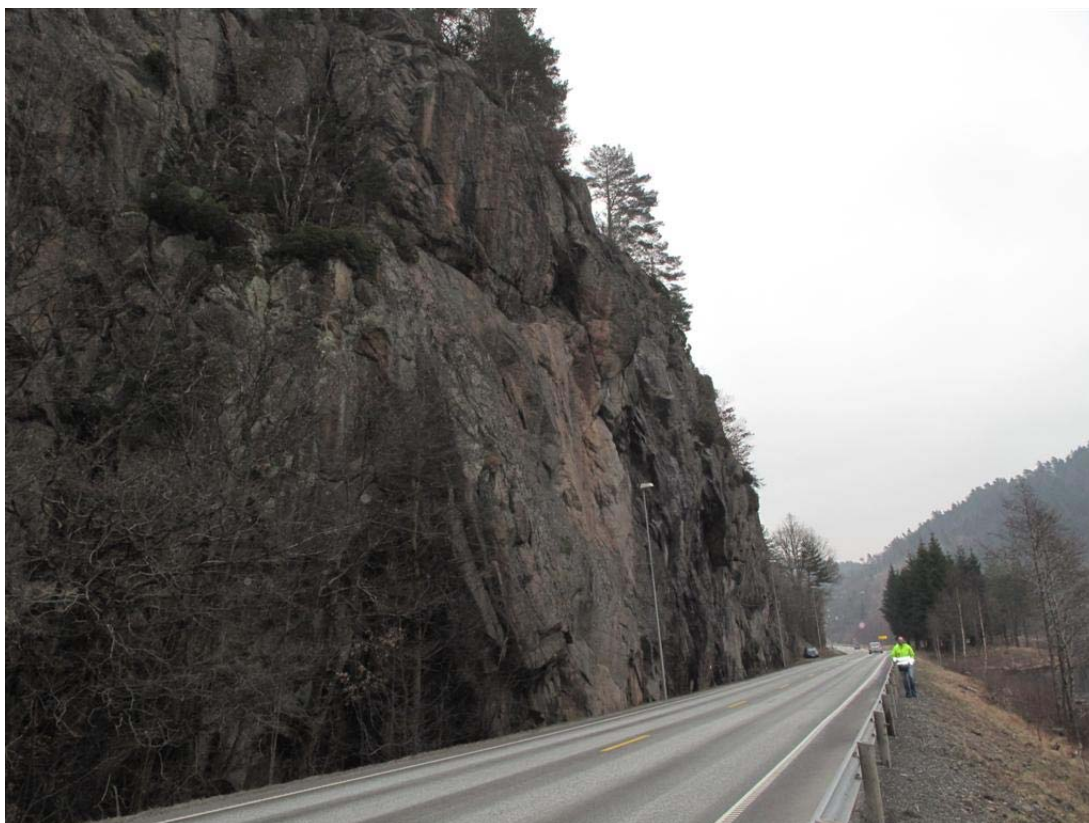
Berget er generelt moderat oppsprukket og ser lite forvitret ut. Enkelte blokker og et delvis overhengende parti (over lyktestolpe ca. midt i bildet, figur 1) er registrert. Noe vegetasjon i sprekker i skjæringen er også registrert. Et parti med noe fukt er registrert omtrent mellom lyktestolpe og overhengende parti, se figur 2.

*Figur 1: E39 og skjæring langs Gulltjønna sett mot øst.*

Det foreslås å foreta en lett rensk sammen med fjerning av vegetasjon for å hindre videre rotsprengning.

Enkelte sikringsbolter vil trolig bli nødvendig.

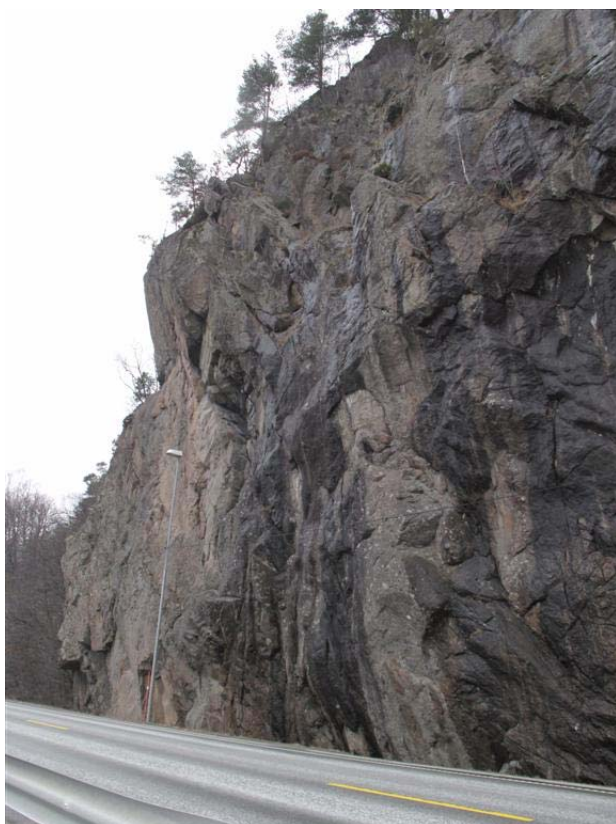
*Figur 2: Fuktparti (mørke felt i skjæringen). Bilde mot vest.*

Fuktpartiet på figur 2 anbefales dekket av isnett, arealet anslås til 600 m<sup>2</sup> (20m x 30m). (NB: Vi har imidlertid ikke gjort observasjoner på vinterstid, og hvis det er kjent at isproblemet strekker seg utenom dette området kan mengden isnett økes).
