## Statens vegvesen

### Notat

Saksbehandler/innvalgsnr:  
Morten Christiansen - <tomt>  
Vår dato: 15.02.2013  
Vår referanse: 2013/020018-001

### Oppfølging av målepunkter i Kvinesdal kommune, Vest-Agder. 26070-460.

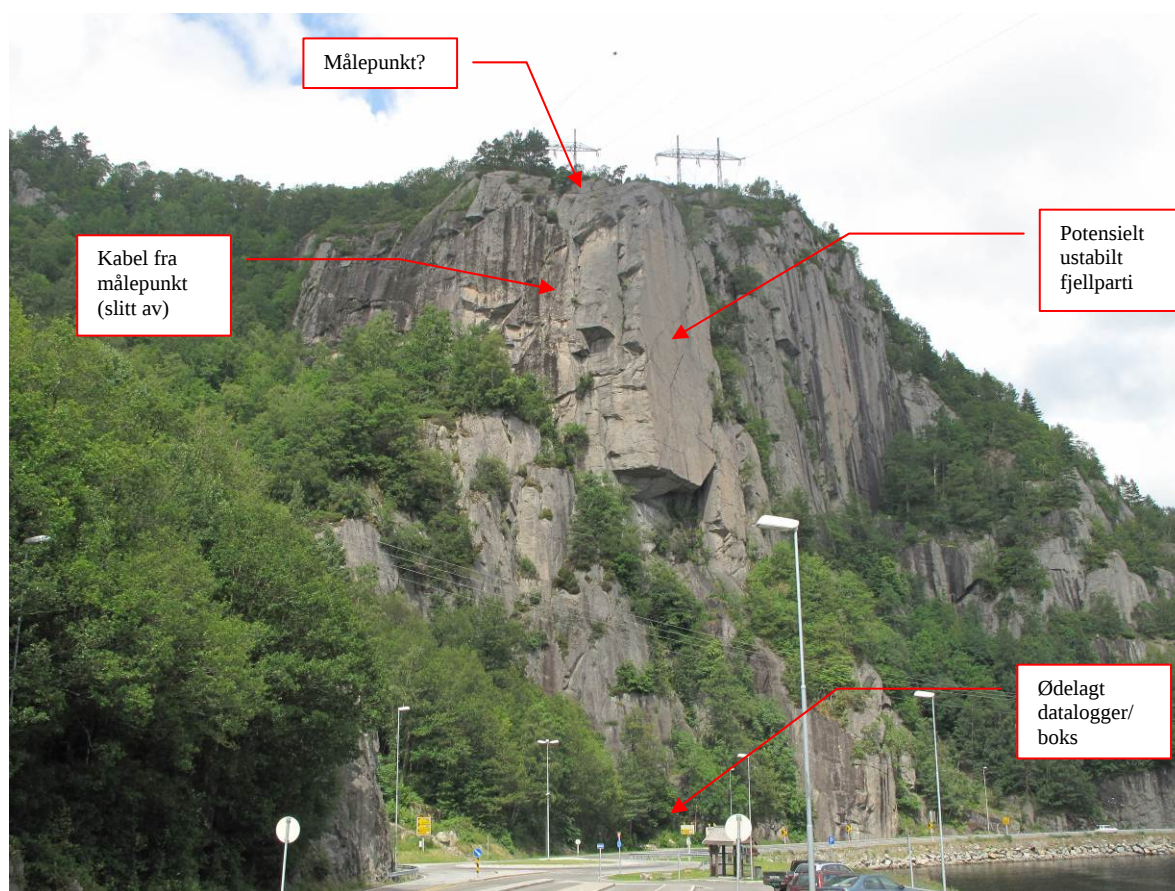
Vi (geologene Ole Nesse og Morten Christiansen) var på befaring i området i 2011. På denne befaringen registrerte vi at en type utstyr (uklart hva slags) er montert på toppen av bergblokkene, og det henger en kabel ned fra denne, se figur 1 under. Vi fant enden av kabelen under fjellveggen, samt en boks som vi antar er en type datalogger, se figur 2. Kabelen var slitt fra boksen. Firmaet Interfels GmbH leverer instrumentering for geotekniske/geologiske

formål, se [www.interfels.com](http://www.interfels.com). Vi antar at det dreier seg om en type crackmeter/ekstensometer, men at dette åpenbart ikke er i drift.

Figur 1: «Speilen», sett mot nord. Kabel er vanskelig å se på bildet.

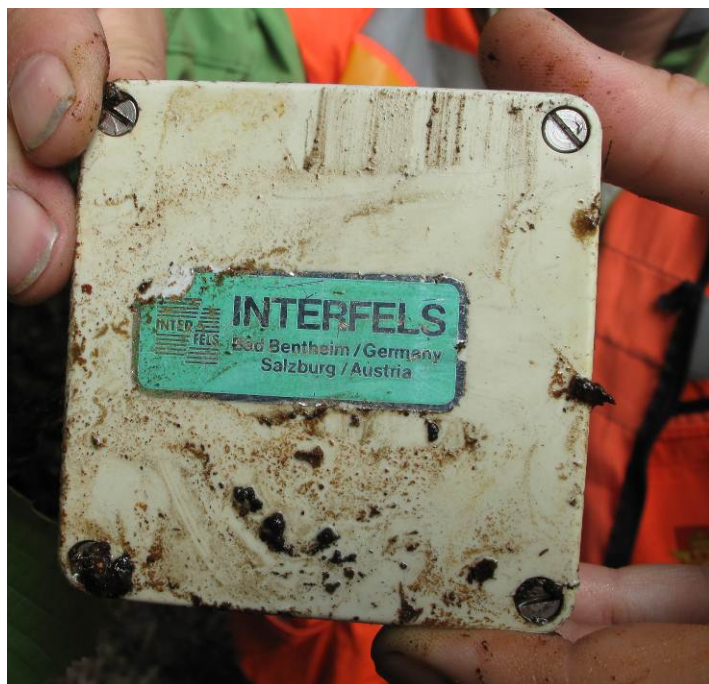
Figur 2: Funn av ødelagt instrument. Datalogger tidligere tilknyttet målepunkt?

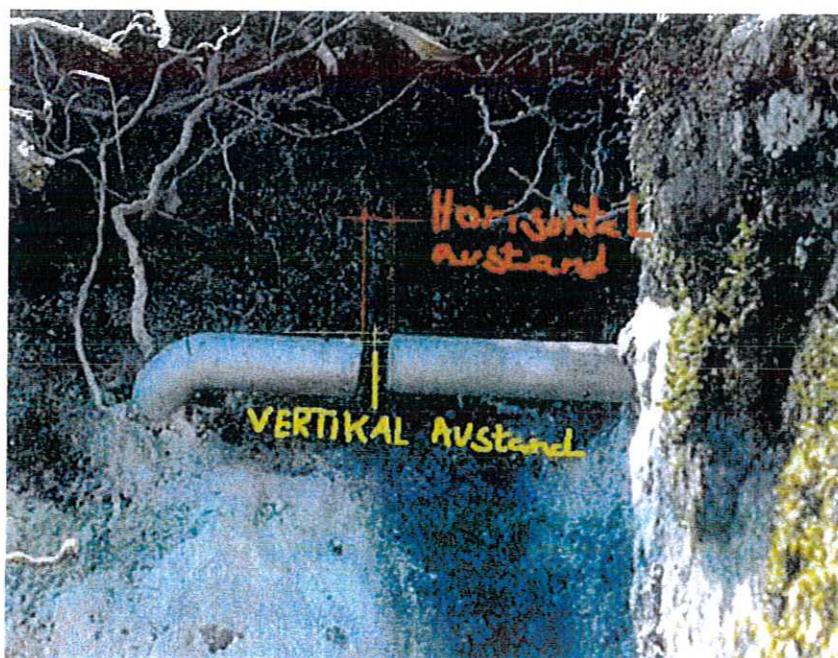
## Målebolter i toppen av blokka, Speilen II

### Målebolter i toppen av blokka, Speilen II (måles med skyvelær)

**Horisontal avstand** måles på høyeste punkt av boltene.

**Vertikal avstand** måles mellom høyeste punkt på boltene, m/bolt i fast fjell som utgangspunkt. Bolt i Speilen II ligger etter første gangs måling 3mm lavere enn bolt i fjell.

**Sideforskyvning** måles mellom loddlinje på nordre side av bolter. (+ nordover, - sørover)

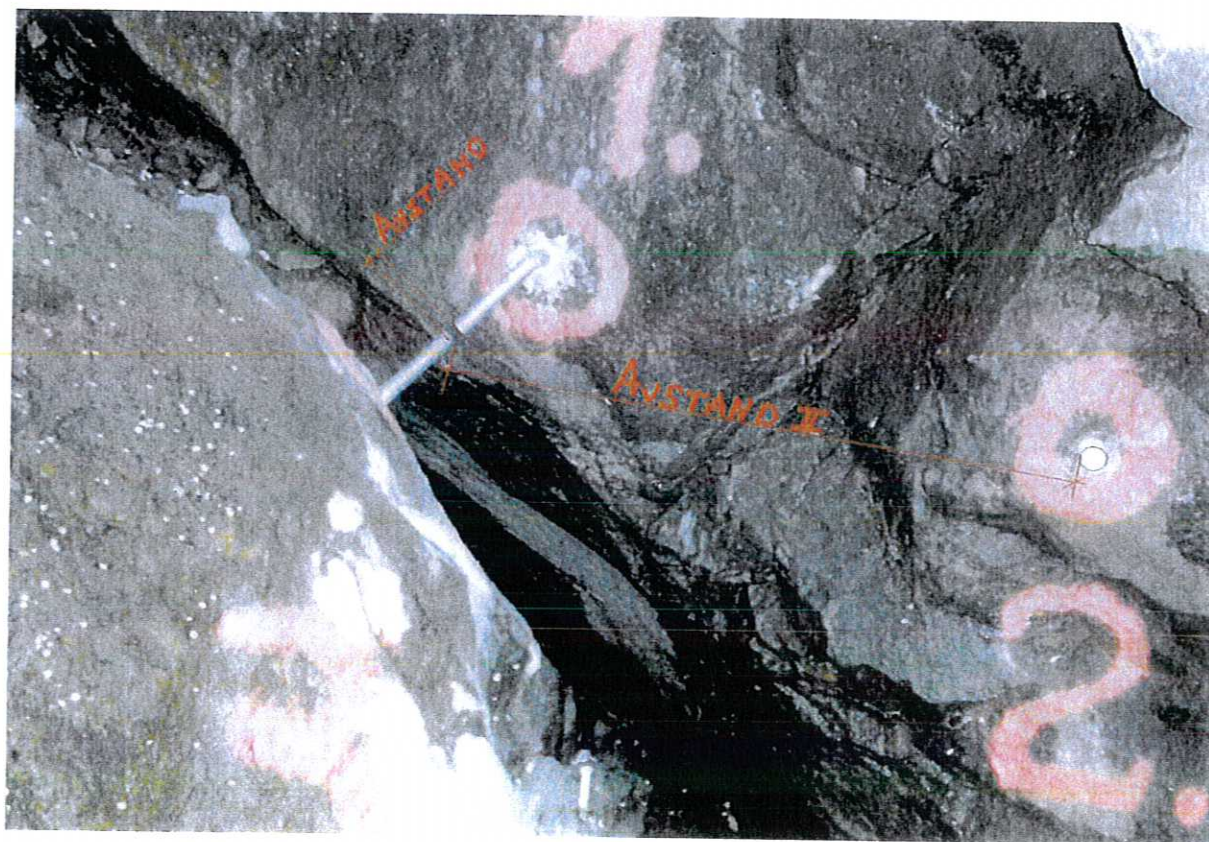
### Målebolter i bunnen av blokka, Speilen II (måles med skyvelær)

**Avstand** måles mellom boltene på nærmeste side.

**Vertikal avstand** måles mellom høyeste punkt på boltene, m/bolt i fast fjell som utgangspunkt.

**Sideforskyvning** måles mellom loddlinje på søndre side av bolter. (+ nordover, - sørover i forhold til bolt no.2, fast fjell)

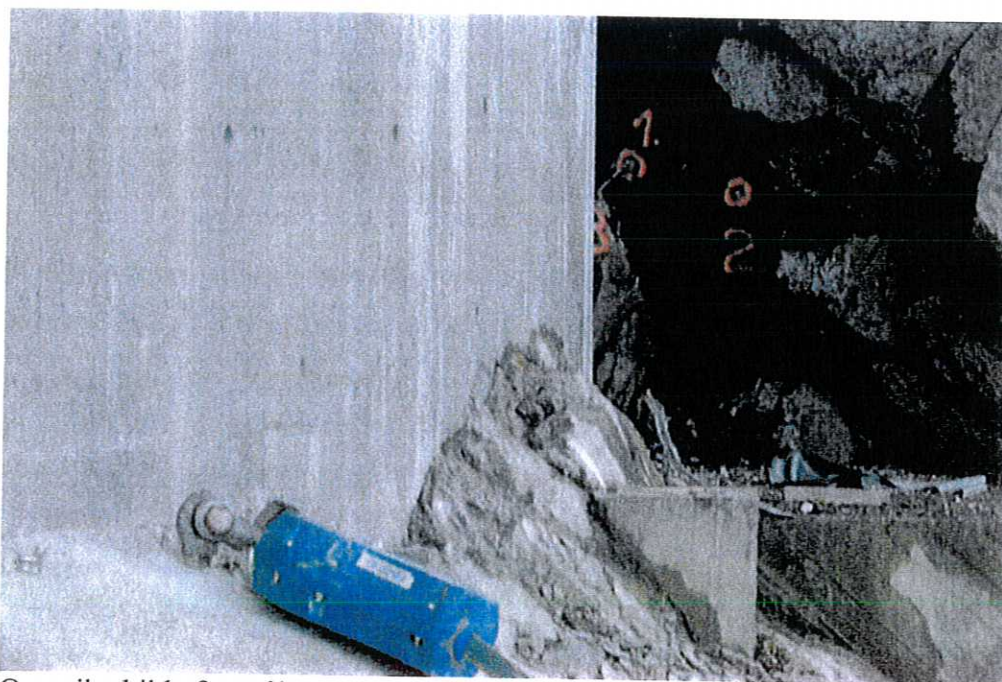
Oversiktsbilde for målepunkt i bunnen av Speilen II.

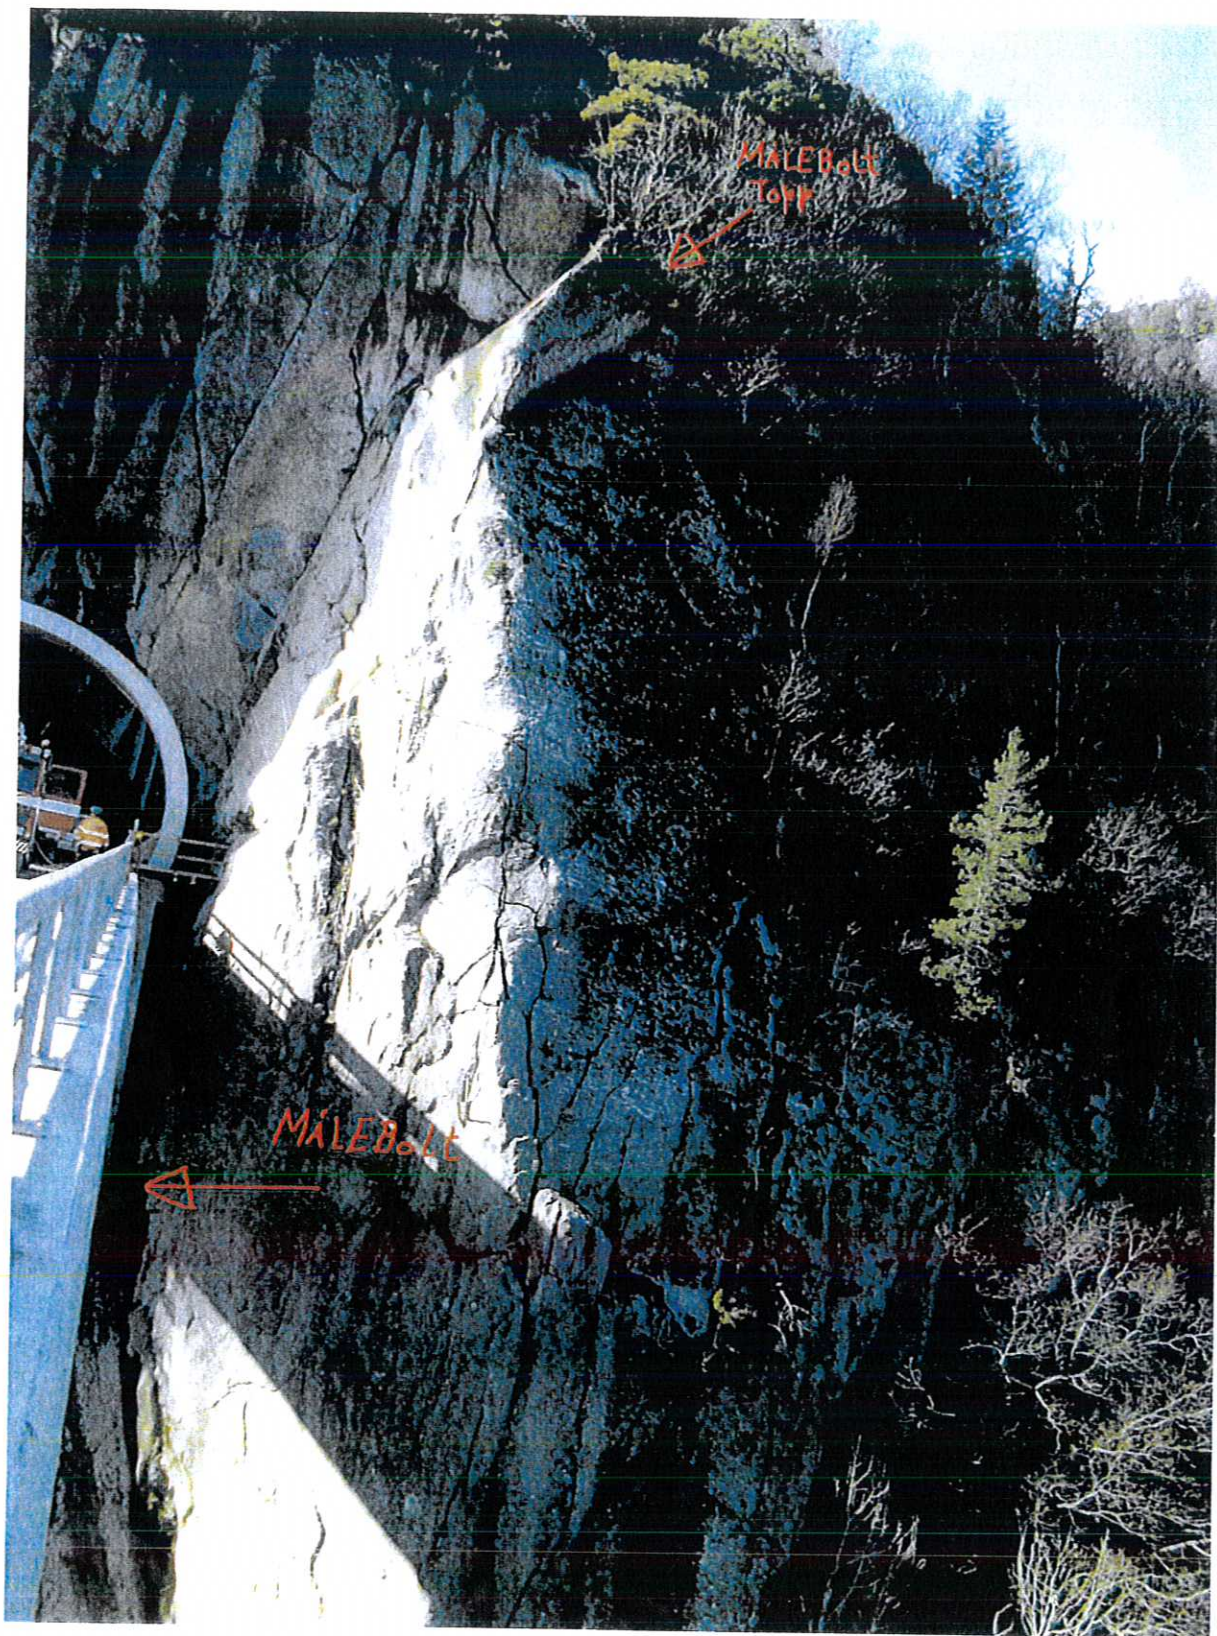
Oversiktsbilde som viser omtrentlig plassering av målepunkt.
