## Statens vegvesen

### Notat

### **Fv 824 Vatland - Tjørnholm, Kvinesdal kommune, Vest-Agder. Ingeniørgeologisk vurdering av mulige tiltak for utvidelse av Sinlandsstien. 26070-460.**

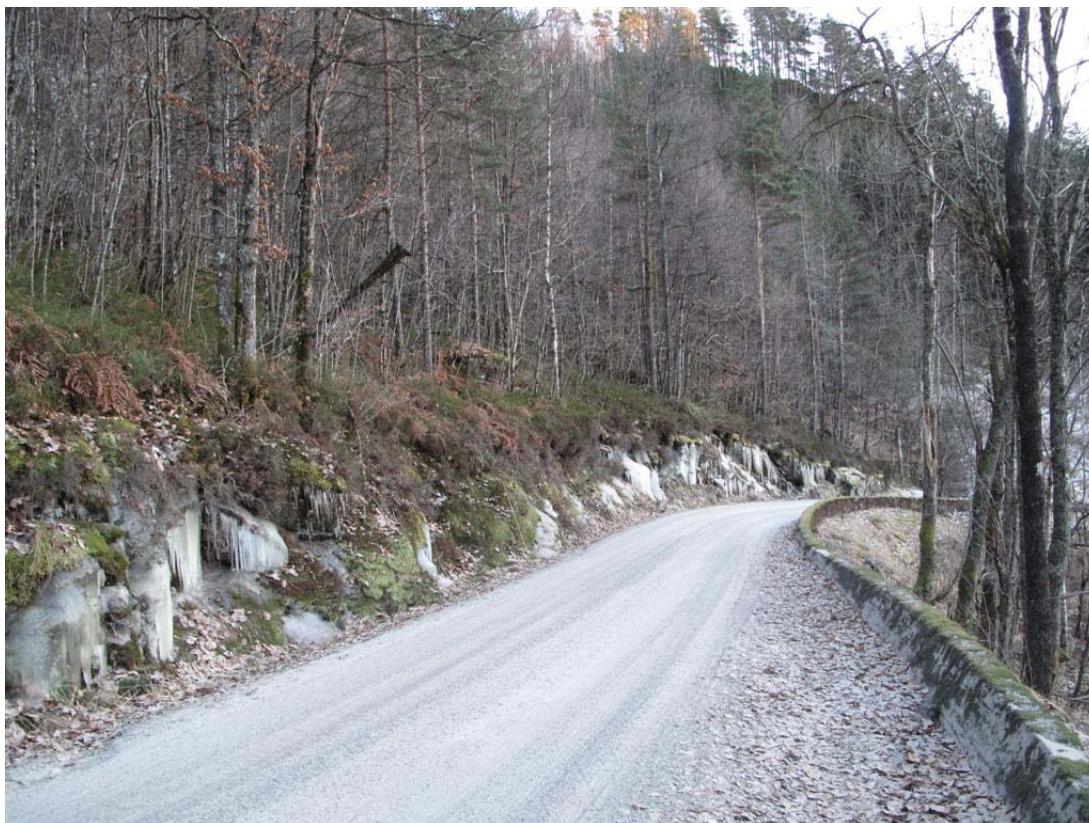
### Pr. 5500 – 5230

Sideterrenget langs østsiden av vegen er ikke veldig bratt, og sprengning her er trolig kurant. Vi vil imidlertid peke på muligheten for å sprengne på østsiden kontra fylling på vestsiden (pr. 5350-5300 som angitt i vedlegg 3 og 4). Se figur 1 under.

*Figur 1: Bilde tatt mot syd.*

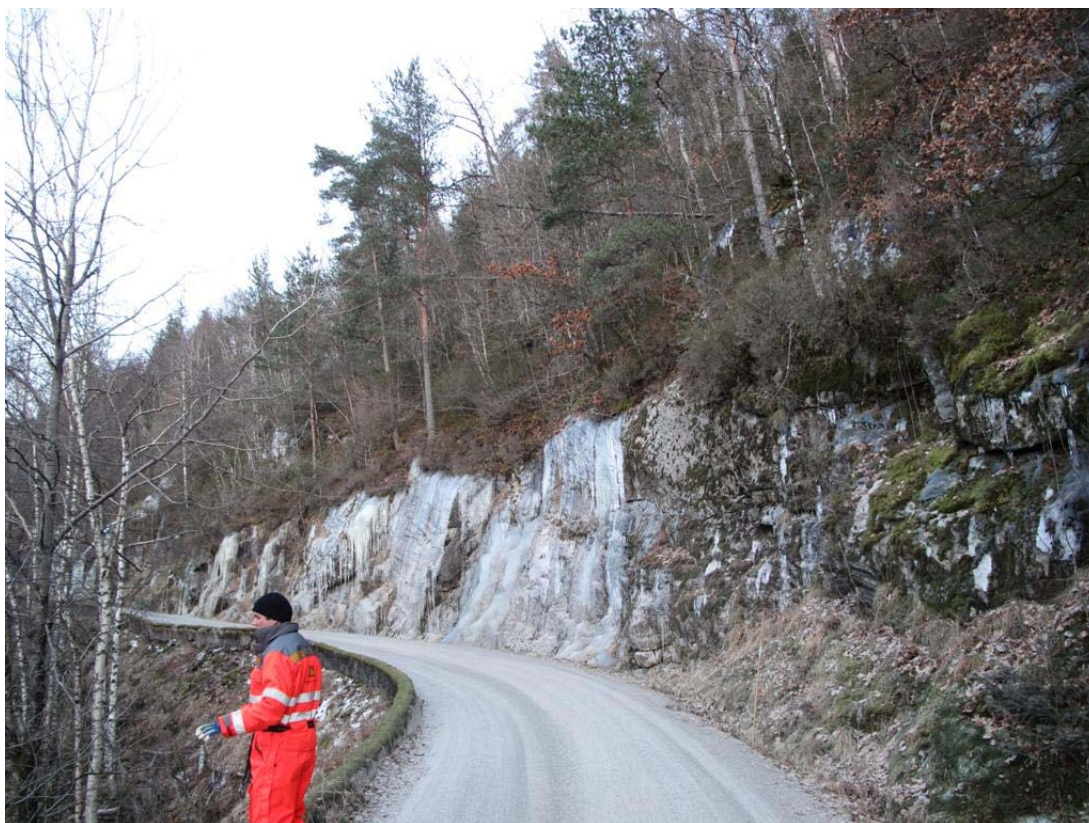
### Pr. 5230 – 5120

Dette vil trolig bli en anleggsteknisk krevende strekning å sprengne i pga. bratt sideterreng. Det kan bli aktuelt med bruk av kran med boraggregat, evt. må det etableres anleggsveg for å få borvogn på plass. Det kan se ut om det er en hylle/litt flatere parti på toppen av eksisterende skjæring, ca. 20 m horisontalavstand fra vegen, på nivå ca. 30m over dagens vegnivå. Slik sprengning må evt. gjøres i flere paller og gir trolig et betydelig uttatt volum. Se figur 2.

*Figur 2: Bilde tatt mot N. Merk isdannelse i skjæring.*

Sikring av nye skjæringer i form av rensk, bolter, bånd og nett samt etablering av tilstrekkelig grøft mot endelig skjæringsvegg vil bli nødvendig. Avhengig av vannmengder kan det også bli behov for isnett, kfr. eksempelvis figur 2.

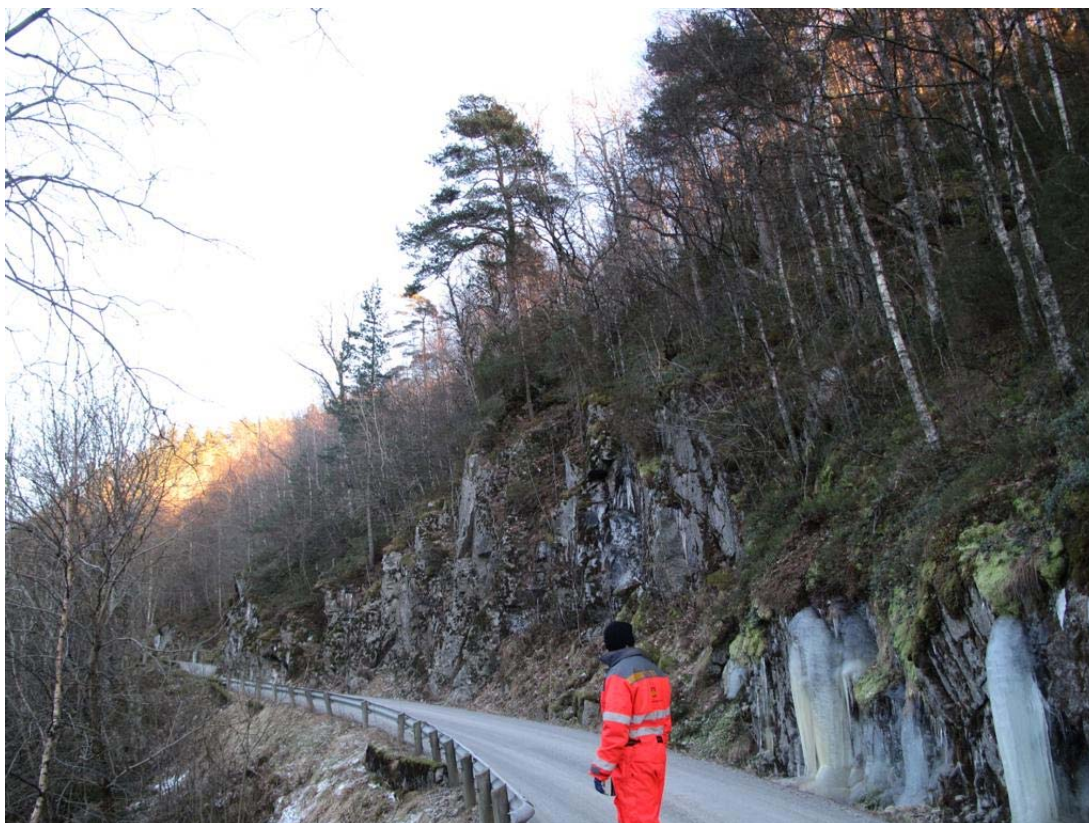
#### Pr. 4935 – 4720

Langs dette partiet vurderes det som gjennomførbart å sprengne, men dog noe utfordrende mht. tilkomst på grunn av høyde over vegen samt bratt sideterreng. Man må begynne et stykke innpå, og 2 pallhøyder blir trolig nødvendig. Se figur 3.

*Figur 3: Bilde tatt mot N.*

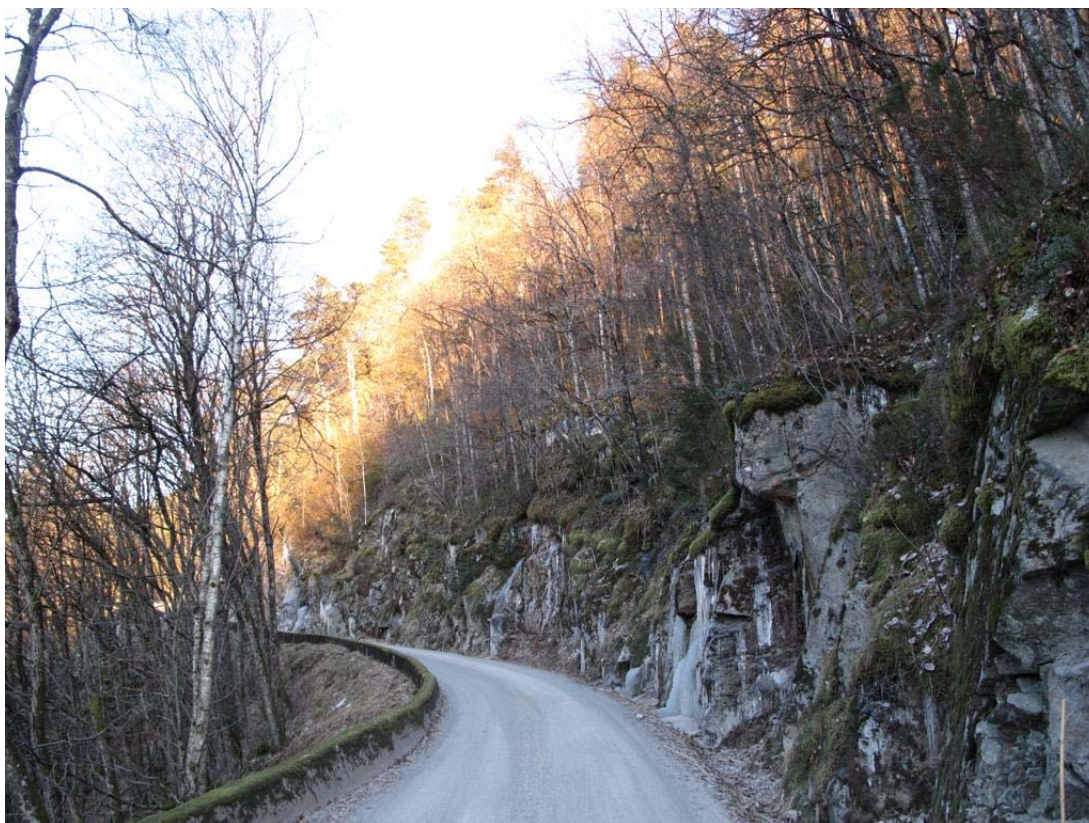
#### Pr. 4720 – 4620

I dette området er sideterrenget bratt og tilkomsten for borutstyr er vanskelig. Enten må man benytte kran med boraggregat, ellers må man etablere anleggsvei. Skjæringshøydene blir betydelige, og 2 eller flere pallhøyder blir nødvendig. Det blir sannsynligvis relativt store volumer som må tas ut ved inngrep her, se figur 4.

*Figur 4: Bilde tatt mot N.*
