Statens vegvesen

Notat

Oppdrag:	Fv 360 hp 1 km 13.350 Bruvikvegen, Osterøy. Stabilitetsvurdering etter utglidning		Dok. nr. i Mime:	x			
Oppdragsgivar:	Håvard Ødegård		Dato:	25.04.2018			
Planfase:	Drift	Arkivkode:	460	Rapportnummer:	30584-GEOL-1		
Kommune:	1253 Osterøy	Vegnr.:	Fv 360	Hp:	1	Km:	13,350
UTM 33 ref.:	EUREF 89		Geoteknisk kategori:				
Utarbeida av:	Mari Åmellem Brøto	Kontrollert av:	Tor Ivar Birkeland

Fv 360 hp 1 km 13.350 Bruvikvegen, Osterøy. Stabilitetsvurdering etter utglidning.

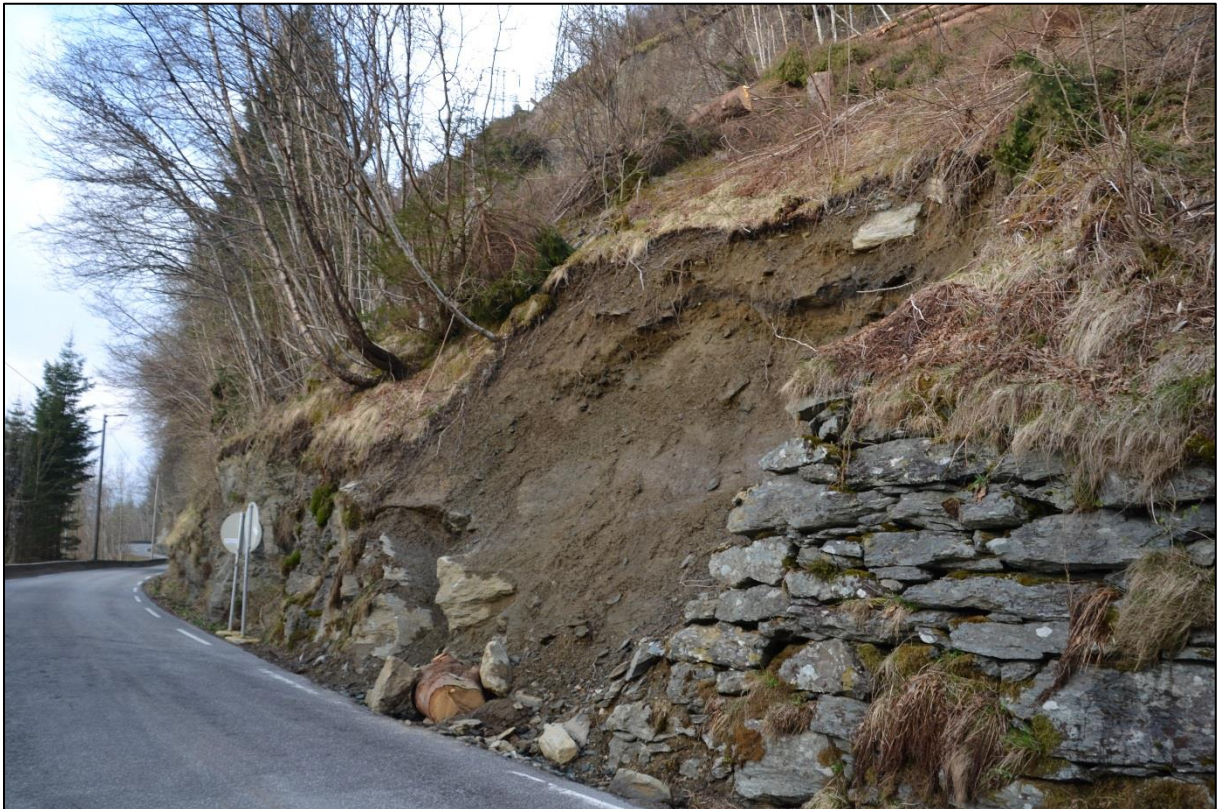
Tidligere i år oppsto det en utglidning av jord på Bruvikvegen. Utglidningen har startet i skråningen om lag 5 meter over vegbanen, og førte med seg jord og mindre stein ned i grøft og delvis vegbane (figur 1).

Utglidningen startet omtrent øverst i skråningen. Ovenfor bruddkanten er terrenget slakt hellende, før det stiger bratt til fjellskrenten et godt stykke bak. Det henger igjen et jordlag og mindre steiner ved bruddkanten. I skredløpet er det et tynt lag med jord, berget kan skimtes igjennom.

Årsaken til utglidningen er trolig vannmettet jord som tilslutt går i brudd ved ytterligere vanntilførsel.

Figur 1: Utglidning av jord ved Fv 360 hp 1 km 13.350

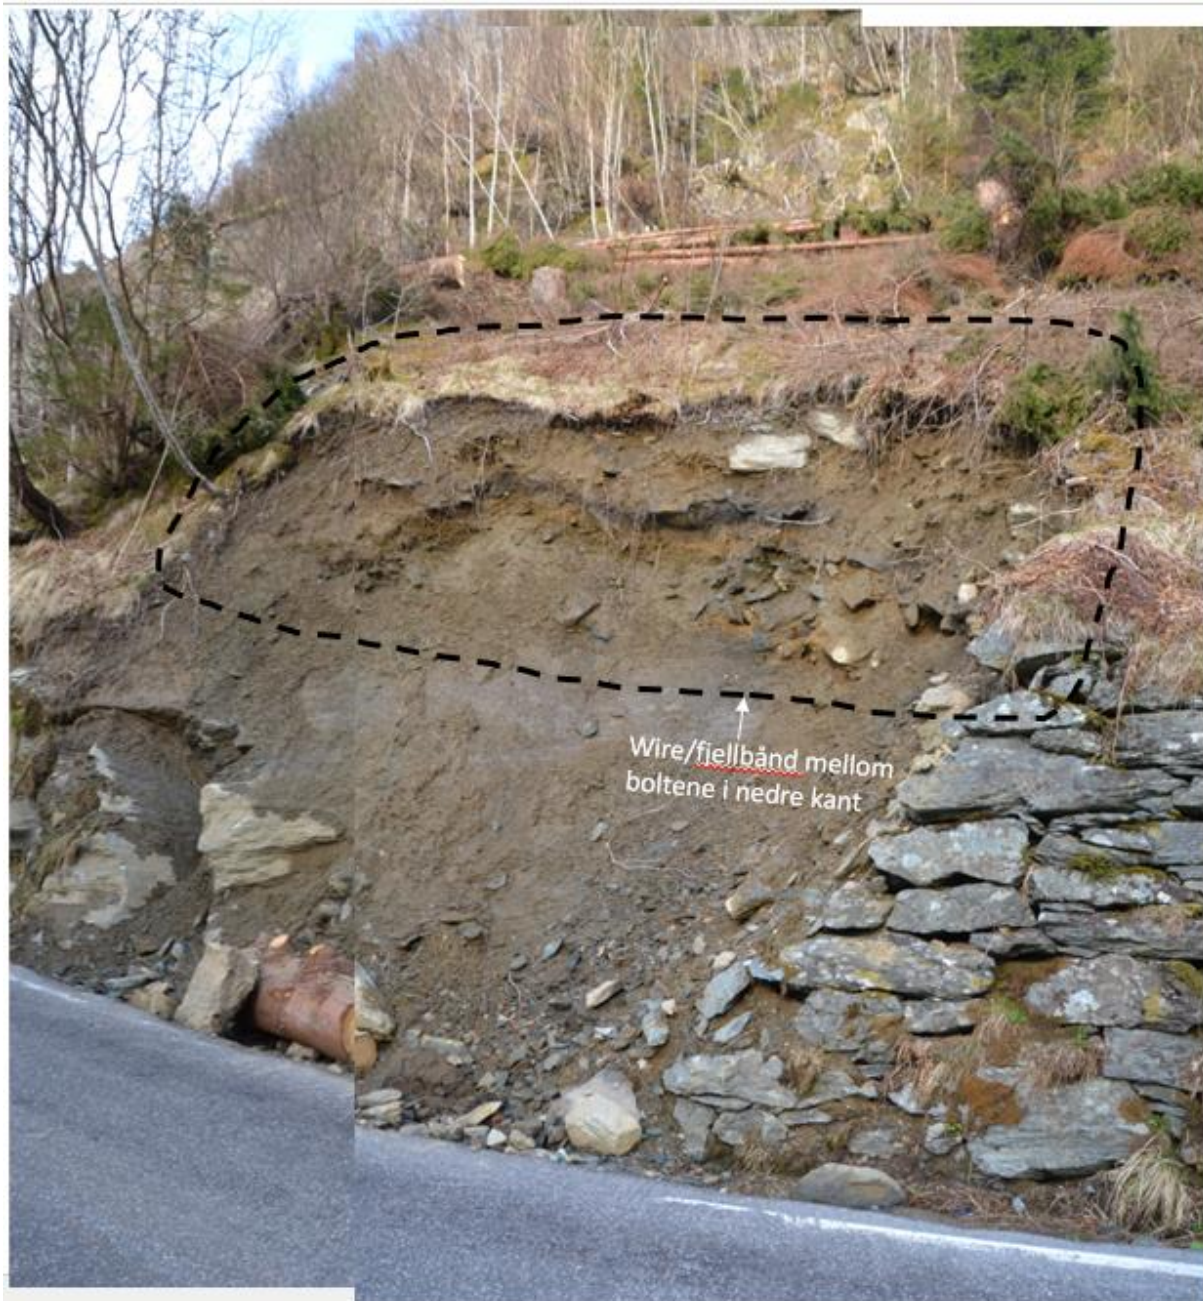
Figur 2: Bruddkanten sikres med Macmatnett eller tilsvarende (markert med sort stiptet linje). Nettet festes i overkant om lag 2 meter fra bruddkant. Kan bli behov for selvborende stag for å feste i toppen. Figuren er sammensatt av to bilder for å se hele bruddkanten, derav ulikheter i nederste del av bilde.

Det gjenværende jordlaget ved bruddkanten vil kunne løsne og føre med seg en del jord og stein ned i vegbanen. Det anbefales å sikre bruddkanten for å hindre nye utglidninger i området. Det monteres et Macmat-nett eller tilsvarende over bruddkanten. Nettet trekkes om lag 2 meter ovenfor bruddkanten, hvor terrenget flater ut. Nettet festes tett inntil terrenget med bolter som skal forankres minimum 1 meter i fast berg. Det kan være behov for å benytte selvborende stag for å feste nettet i overkant hvor boltene må gjennom et jordlag. Det kan benyttes 2,4 meter lange gyste bolter. I nedre kant monteres det wire/fjellbånd mellom boltene for å sikre at nettet blir liggende helt tett inntil bergoverflaten. Se figur 2.
