## Statens vegvesen

### Notat

### **E 39 Fardal – Udland, Lindesnes kommune, Vest-Agder. Ingeniørgeologiske vurderinger og avklaringer. 26070-460.**

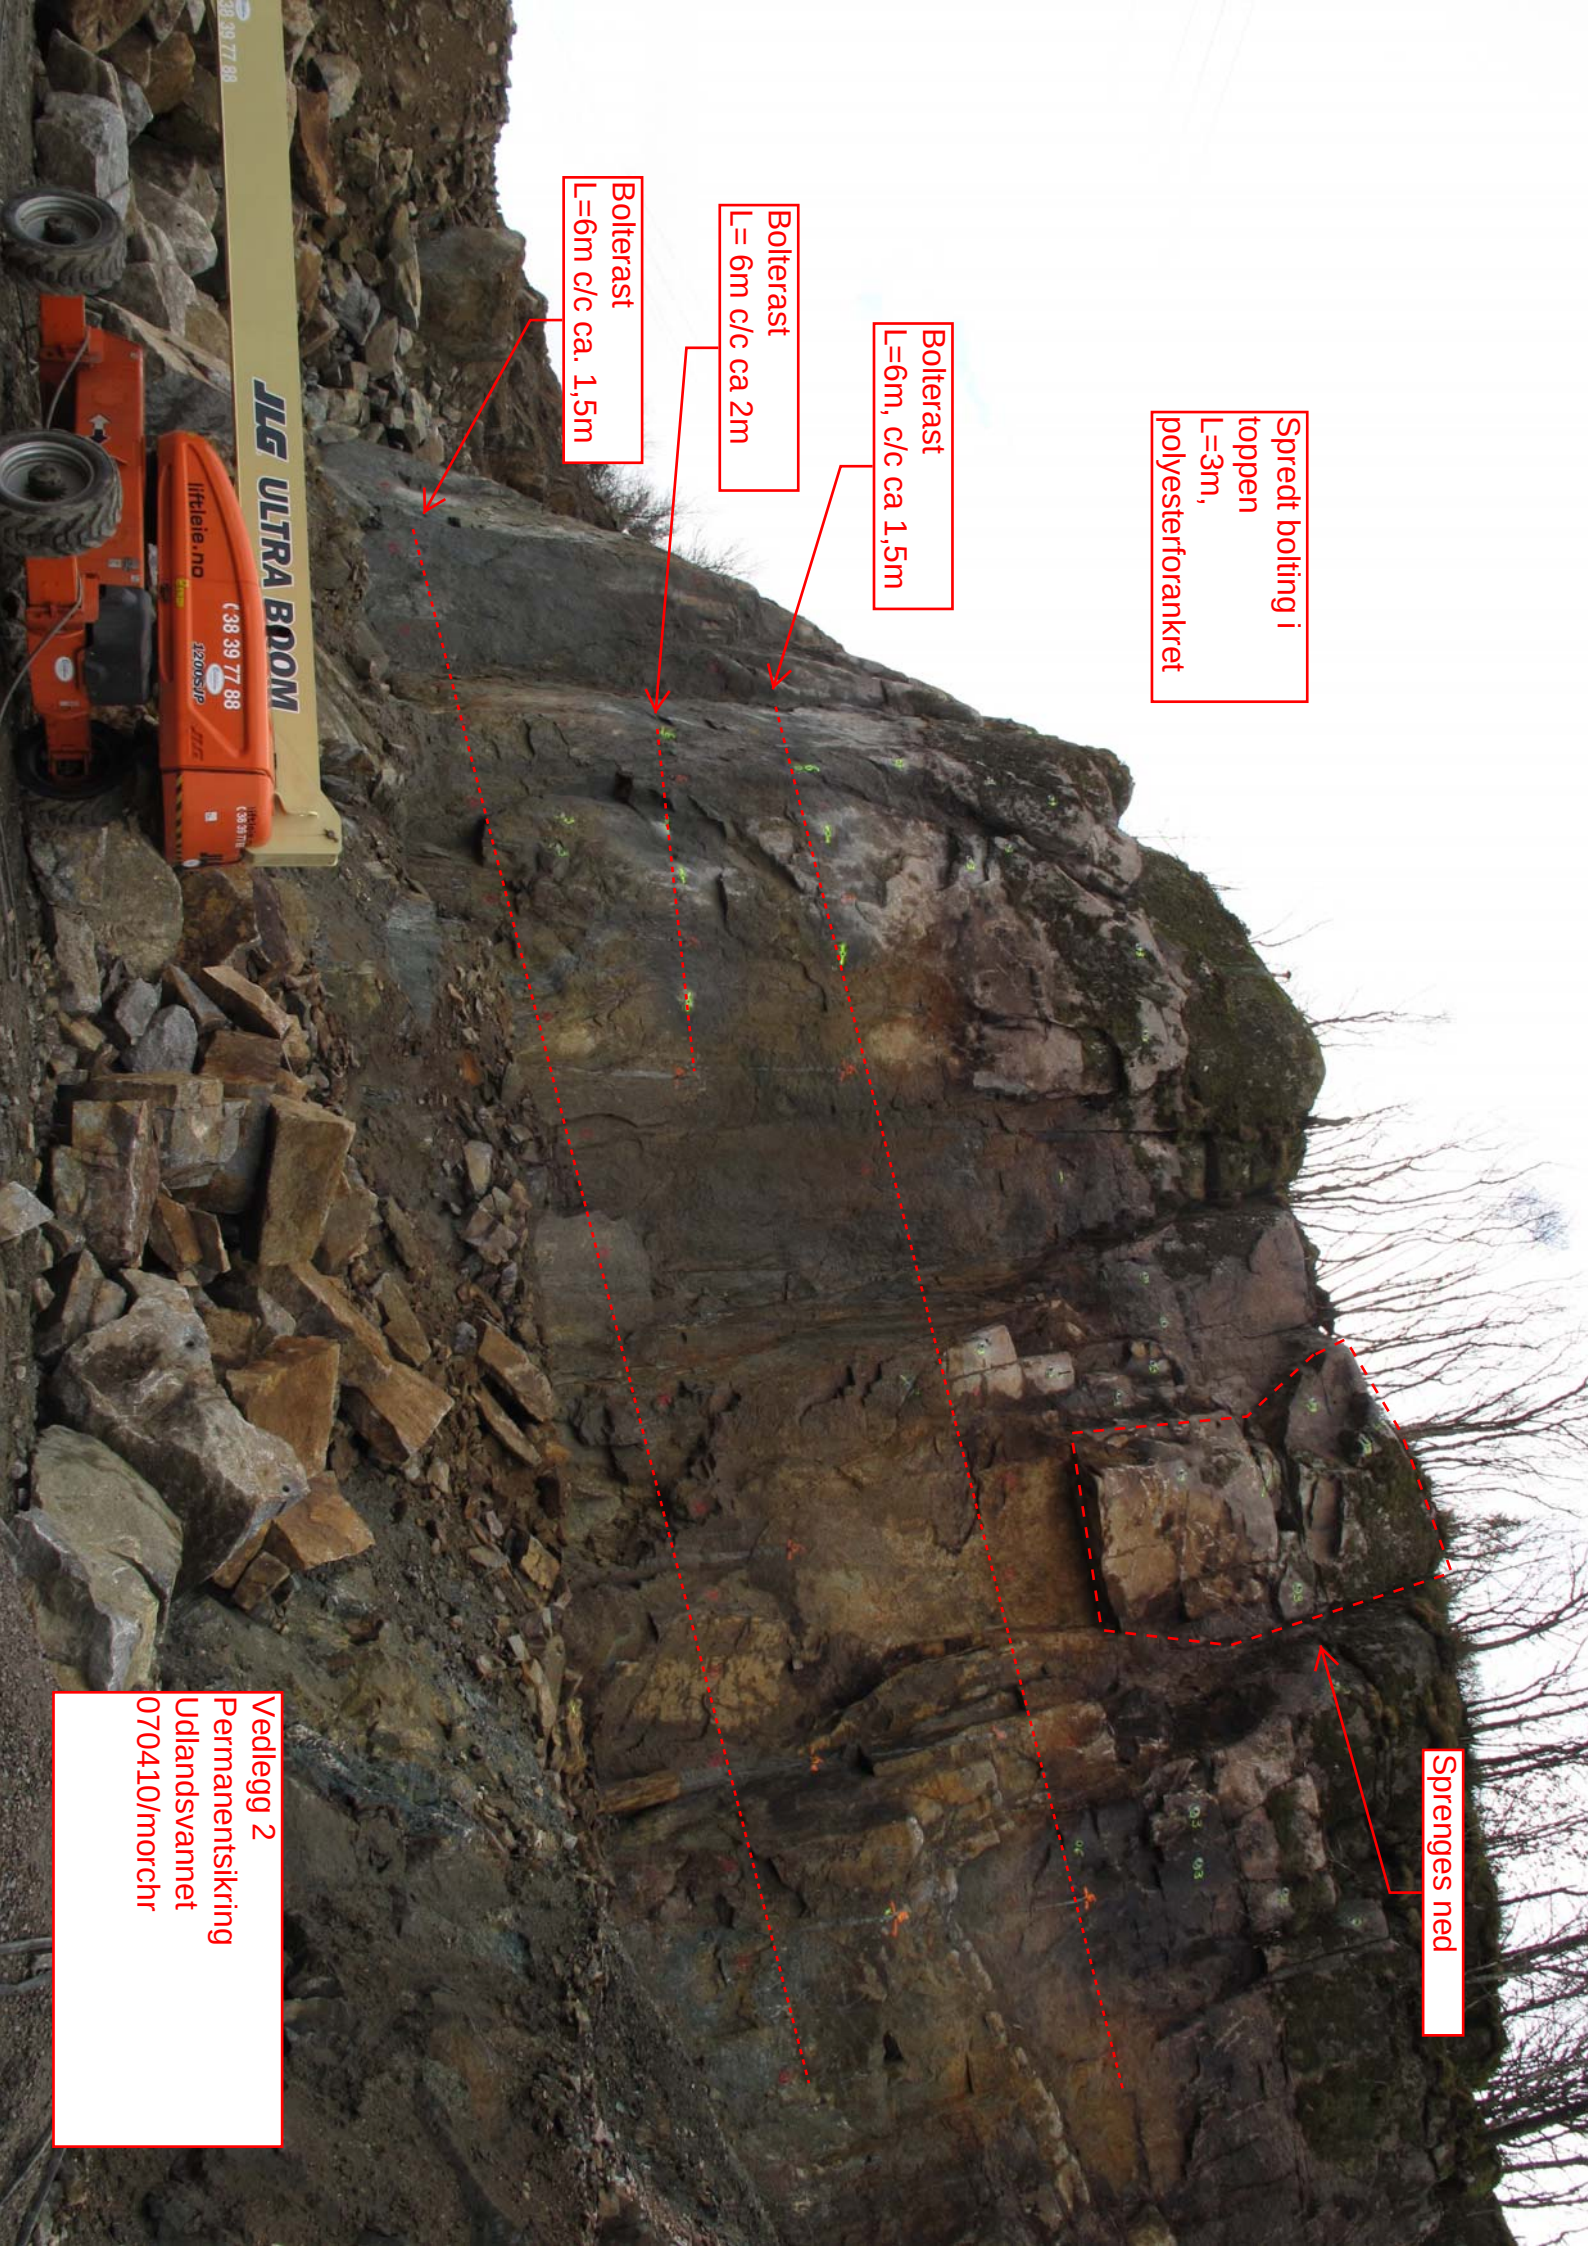
Vedlegg 2  
Permanentsikring  
Udlandsvannet  
070410/morchr

Bergveggen ved Udlandsvannet har også vært gjenstand for flere befaringer etter gjentatte nedfall etter utlasting av masser i underkant. Ved hvert tilfelle er det blitt anbefalt og anvist sikring på stedet, og det er nå viktig at boltingen blir gjennomført så snart som mulig for å unngå flere nedfall.

Ved siste befarung ble det anvist 30 boltepunkter i tillegg til et antall andre som er anvist ved tidligere befaringer. Totalt antall bolter som er anvist er noe usikkert, men antas omtrent 50-60 stk 3m og 6m bolter. De lange boltene skal være fullt innstøpt og korrosjonsbeskyttet iht. relevante prosesser i kontrakten slik at de kan godkjennes som permanent sikring. 3m-boltene kan være polyesterforankret. De lange boltene monteres med en stigningsvinkel på 25-30° fra horisontalen. Merking av bolter i skråningen er vist i vedlegg 2. I tillegg viser vedlegg 2 et parti med overheng som skal sprenges ned.

Spredd bolting i  
toppen  
L=3m,  
polyesterforankret

Bolterast  
L=6m, c/c ca 1,5m

Bolterast  
L= 6m c/c ca 2m

Bolterast  
L=6m c/c ca. 1,5m

Sprenges ned

Etter montering av bolter slik det nå er anvist antas det at tilfredsstillende sikring er oppnådd. Det anbefales å gjennomføre en ny vurdering av skråningen om 3-5 år for å se på langtidsstabiliteten. Hvis denne skulle vise seg å ikke være tilfredsstillende, må andre tiltak vurderes. Aktuelle tiltak kan være å benytte sprøytebetong, etablere ribber eller nedsprengning av toppen for å avlaste skråningen.
