## Statens vegvesen

### Notat

### **Fv 411, Hp 02, 7100-8100 m. Størdalsvann, Tvedestrand kommune, Aust-Agder. Ingeniørgeologiske vurderinger. 26070-460.**

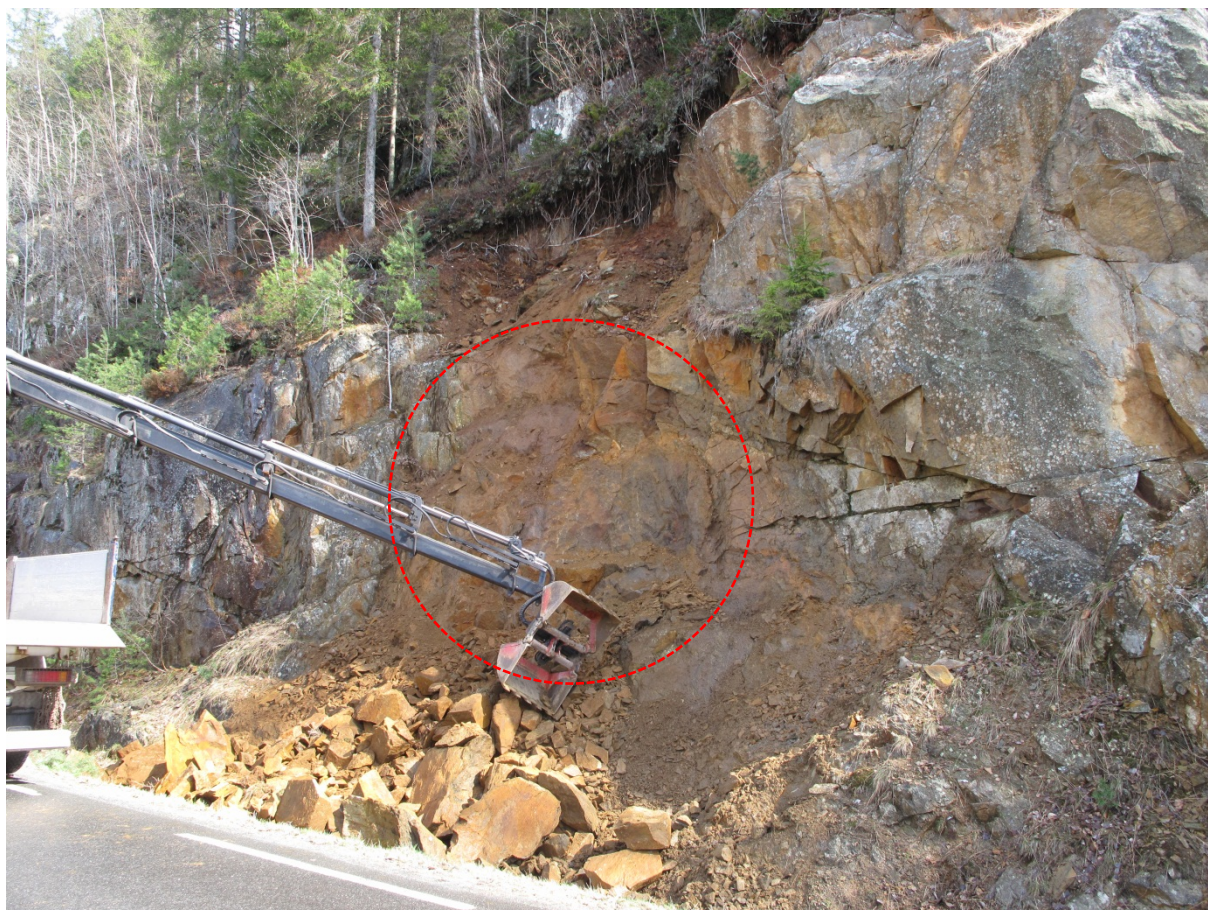
Løsneområdet for raset var ca. midt i skjæringen ved Hp 02, ca. 7350 m. Bredden på raset var anslagsvis 5 m, og volumet anslås grovt til 25-30 fm<sup>3</sup>. Rasmassene hadde lagt seg i grøfta, som er forholdsvis bred akkurat her.

Raset har gått fra et parti med tett oppsprukket og brunforvitret berg, se figur 1. Bergmassen er tilsynelatende noe mindre forvitret og har noe bedre stabilitet på hver side av løsneområdet.

*Figur 1: Rasstedet. Løsneområdet indikert med rødt.*

Det ble ikke vurdert til å være akutt fare for ytterligere ras, og således ikke behov for stengning av vegen. Det ble likevel i samråd med byggeleder besluttet å sette opp en betongfender langs vegkanten for å forhindre eventuelle mindre stein i å nå vegbanen i påvente av en grundigere vurdering av sikringsbehov langs hele strekningen.

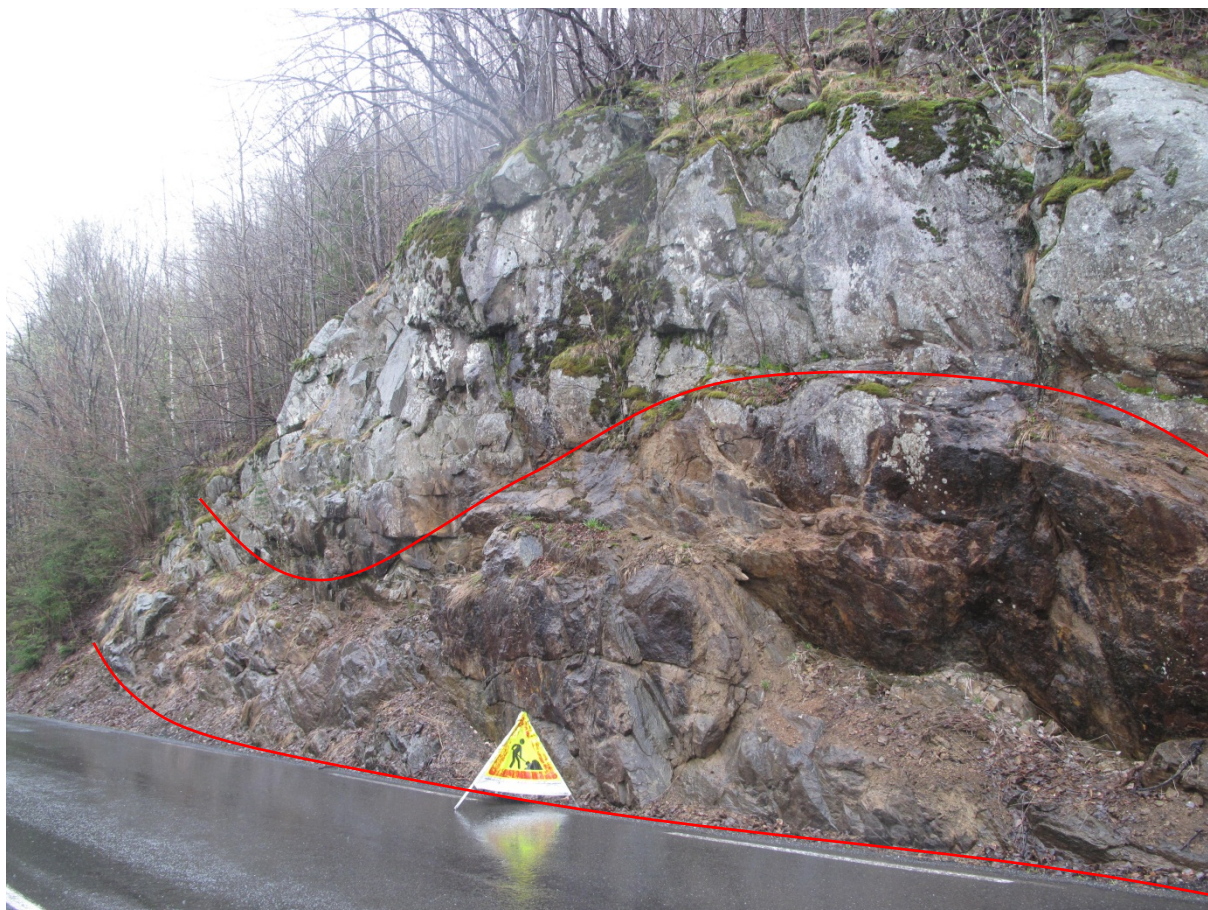
Det ble foretatt en rask vurdering av hele strekningen samme dag og ved en supplerende befarings den 15. mai. Strekningen som ble vurdert var fra svingen i nærheten av Gaupholmen til østre ende av Størdalsvann (Hp 02, ca. 7100-8100 m). Bergmassene langs hele strekningen er preget av moderat til sterk forvitring og tett oppsprekking, spesielt i tilknytning til steiltstående svakhetssoner som stryker nær parallelt med vegen. Disse sonene kan destabilisere ovenforliggende berg ved utvasking og erosjon over tid. Se eksempel i figur 2. Dessuten ligger det en god del tilsynelatende løse stein oppover i lia over skjæringstoppen. Det er nesten ikke grøft langs strekningen. Sikringstiltak vurderes som nødvendig. Omfang og detaljert sikringsopplegg må utredes mer i detalj, men en sannsynlig løsning er forsiktig, målrettet nedrensning av enkeltblokker samt utstrakt bruk av steinsprangnett, eventuelt også wireforsterket steinsprangnett og/eller wirenett, kombinert med gyste bergbolter.

*Figur 2: Eksempel på forvitret svakhetssone som stryker nær parallelt med vegen (mellom røde linjer).*

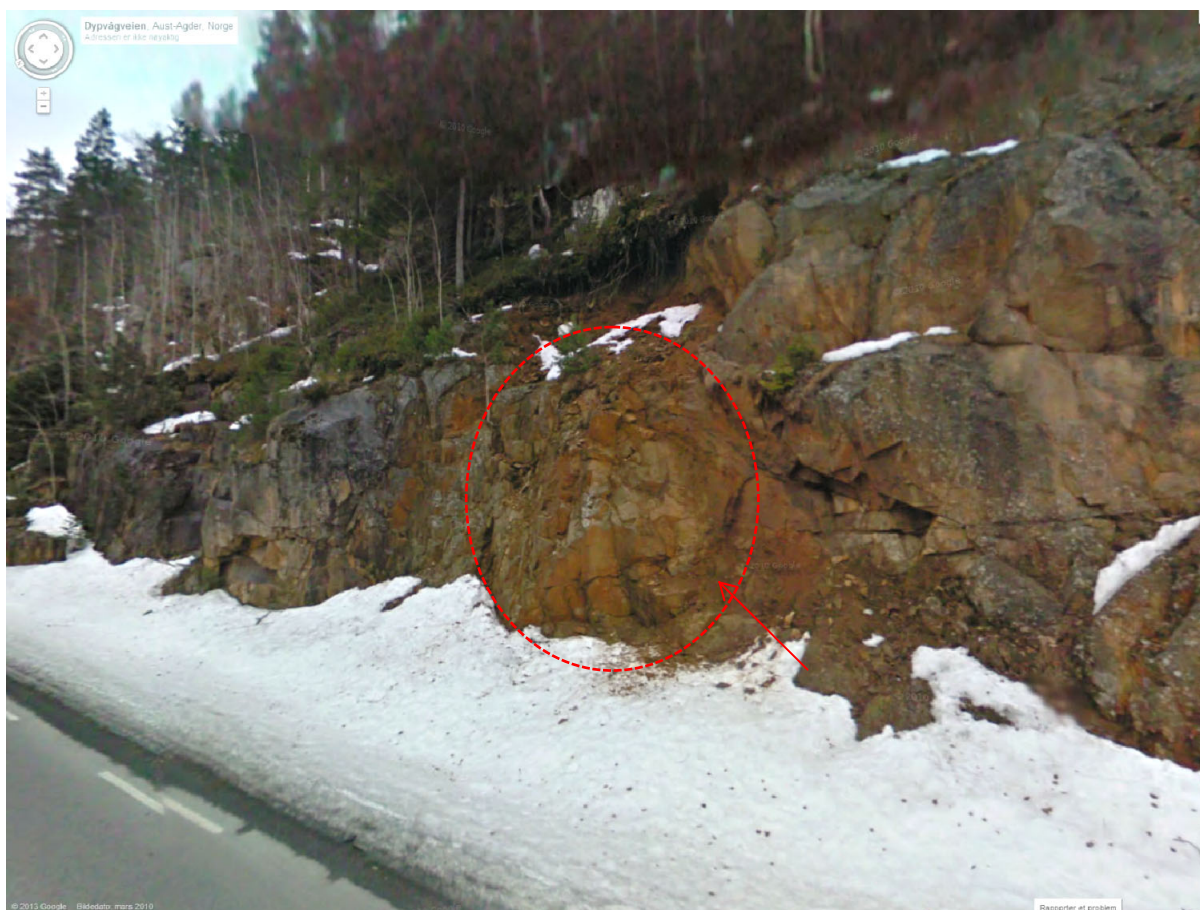
Bildet viser tydelig at det aktuelle partiet er tett oppsprukket og har en brunlig forvitningsfarge. Det ustabile partiet later til å stå uten fot i underkant, og er avløst av en steiltstående sprekk i bakkant. Sprekken kan følges langs hele den høyre siden av partiet samt i underkant.

Det er uklart hva som var den endelige utløsende årsaken til raset, men trolig har stabiliteten vært svært dårlig over lang tid slik at det skulle lite til for å utløse det. Det hadde vært mye nedbør i perioden før raset, og økt sprekkevanntrykk kan ha vært medvirkende.

*Figur 3: Rasstedet før hendelsen 13.05.2013. Det ustabile partiet er innringet med rødt. Avløsende sprekkeplan indikert med pil. (Kilde: Google streetview).*
