## Statens vegvesen

### Notat

| Oppdrag: | <b>Rv 13 hp 16 km 2,890 Myrkdalen, Voss. Vurdering etter steinsprang 28.08.2018</b> | | Dok. nr. i Mime: | <b>30669-GEOL-1</b> | |

### Rv 13 hp 16 km 2,890 Myrkdalen, Voss. Vurdering etter steinsprang 28.08.2018

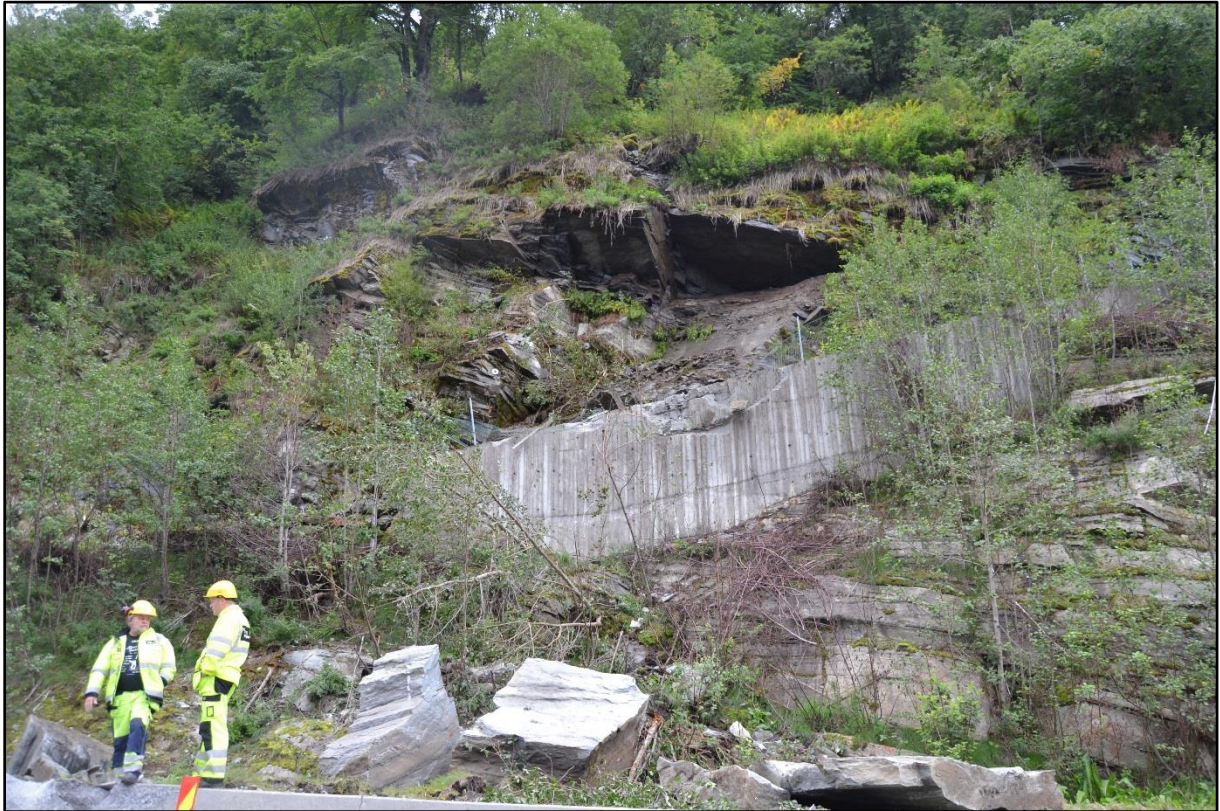
Løsneområde for steinblokken er lokalisert i bergvegg om lag 10-15 meter over vegbane (figur 1). Under bergveggen går det en anleggsveg som ble brukt under byggingen av Myrkdalstunnelen. Anleggsvegen var fylt med skredmasser, noe av skredmassene kan ligge lenge, mens det antas at det løsnet flere steiner sammen med steinblokken i vegbanen. Steinblokken traff trolig vegbanen på grunn av at anleggsvegen var fylt opp med skredmasser slik at steinblokken kunne sprette videre ned mot riksvegen.

Figur 1: Løsneområdet er lokalisert i bergvegg 10-15 meter over vegbane, rett ved tidligere anleggsveg for Myrkdaltunnelen.

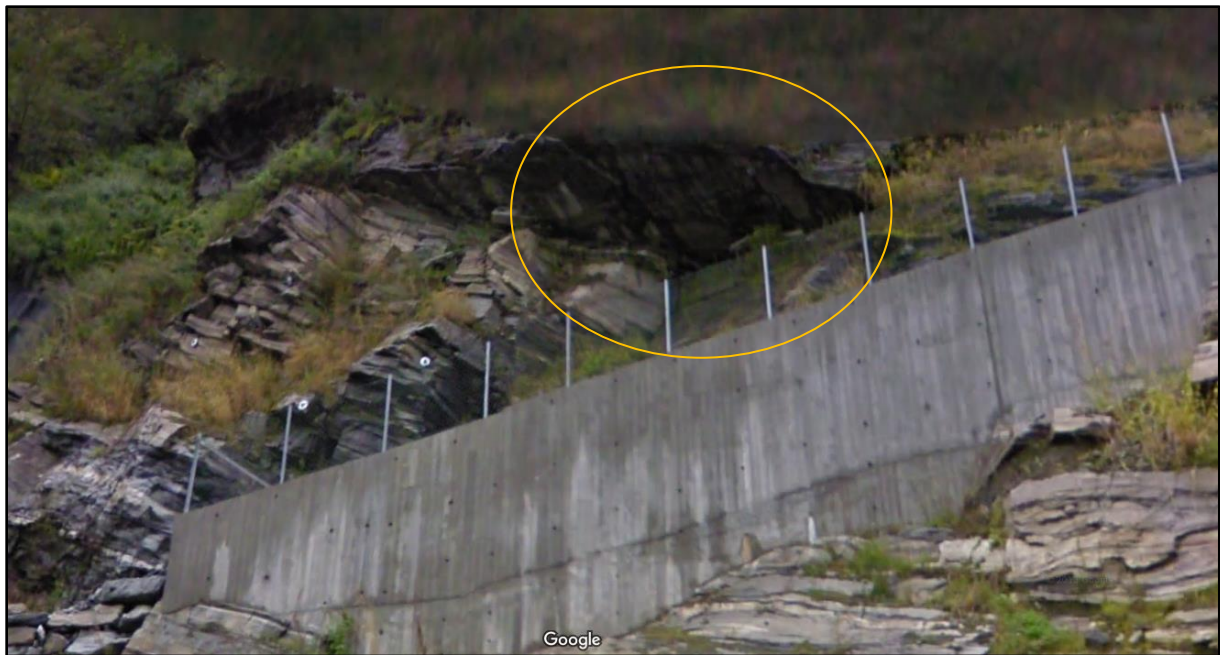
Figur 2: Bilde fra google street view fra 2010. Legg merke til overhenget i gul sirkel.

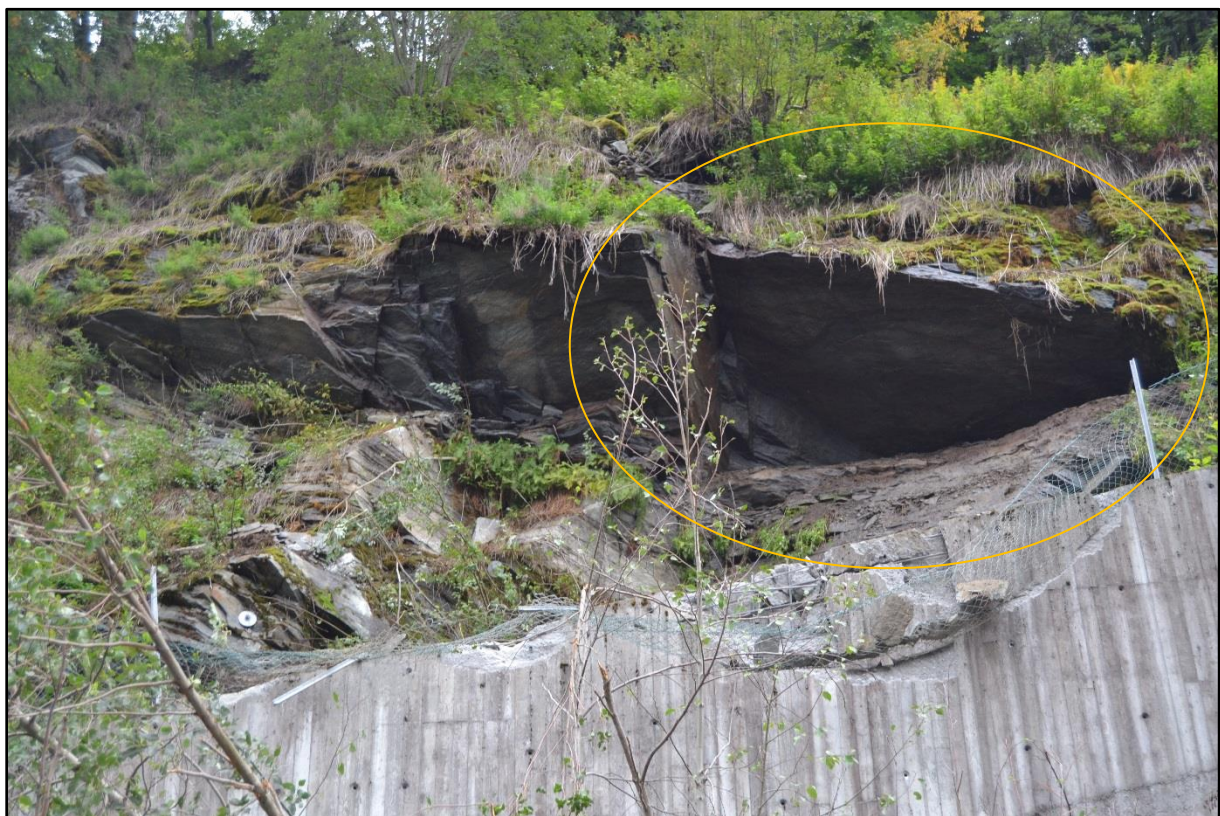
Etter sammenligning av bilder fra google street view (2010) og bilder fra befaringen (figur 2 og figur 3), ser det ut til at det har løsnet stein fra selve overhenget. Sleppen som er godt synlig i underkant går videre opp under overhenget. Overhenget ser ikke ut til å ha hatt fotstøtte.

Figur 3: Bilde fra befaring 29.08.18. Det ser ut til at ytterste del av overhenget har løsnet, ser ikke ut til at det har vært blokker langs sleppen i underkant av overhenget som har fungert som fotstøtte.

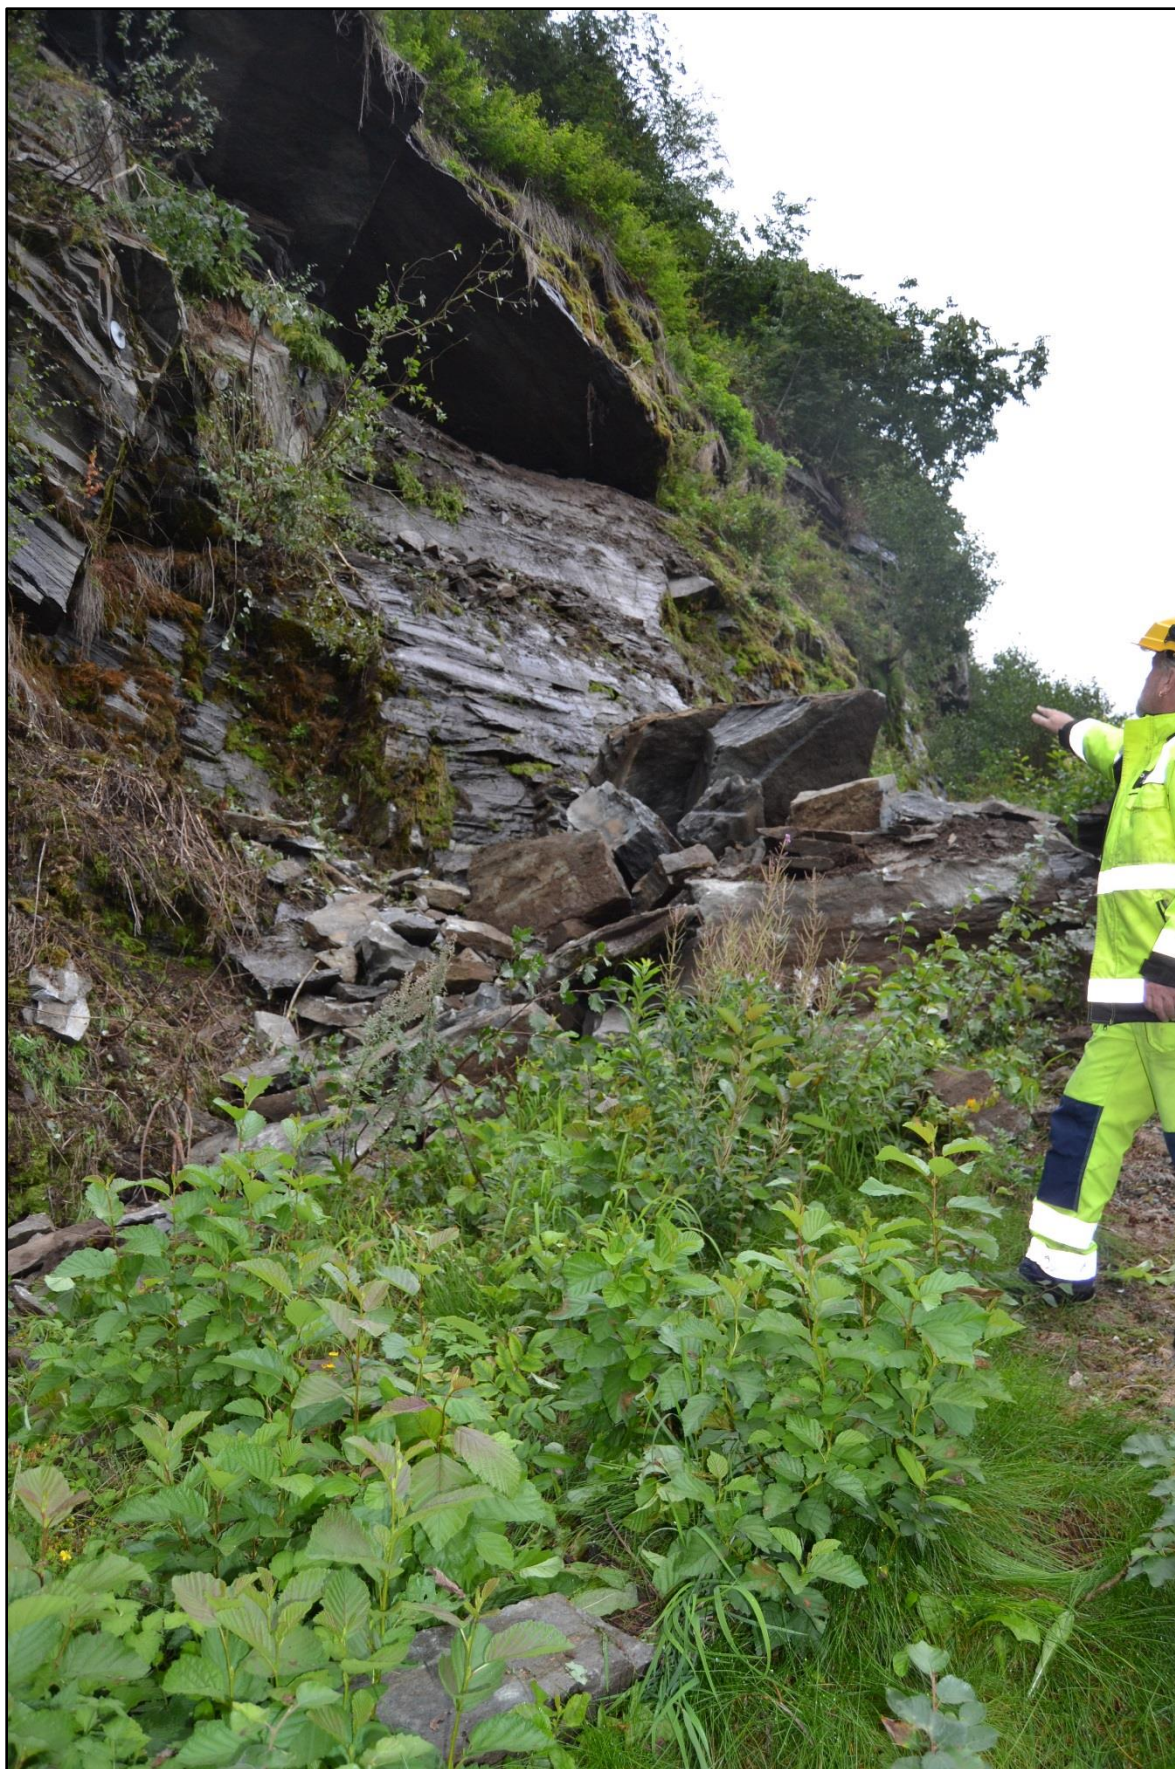
**Figur 4: Anleggsveg under bergveggen. Det anbefales at skredmassene ryddes og legges opp til en liten voll langs betongkanten ut mot riksvegen. Dette for at eventuelt nye skred har plass til å stoppe i anleggsvegen.**

For at anleggsvegen skal ha en effekt som «fanggrøft» anbefales det at skredmassene ryddes og at det legges opp til en liten mur langs betongmuren. Dette vil fungere som en liten voll mot eventuelle nye skred.
