V E G L A B O R A T O R I E T

TEKNISK UNDERSØKELSE AV
ASFALTDEKKET I RUSEGROPEN PÅ
OSLO LUFTHAVN - FORNEBU

Oppdrag: 44/C223
Lab. 25.4.64

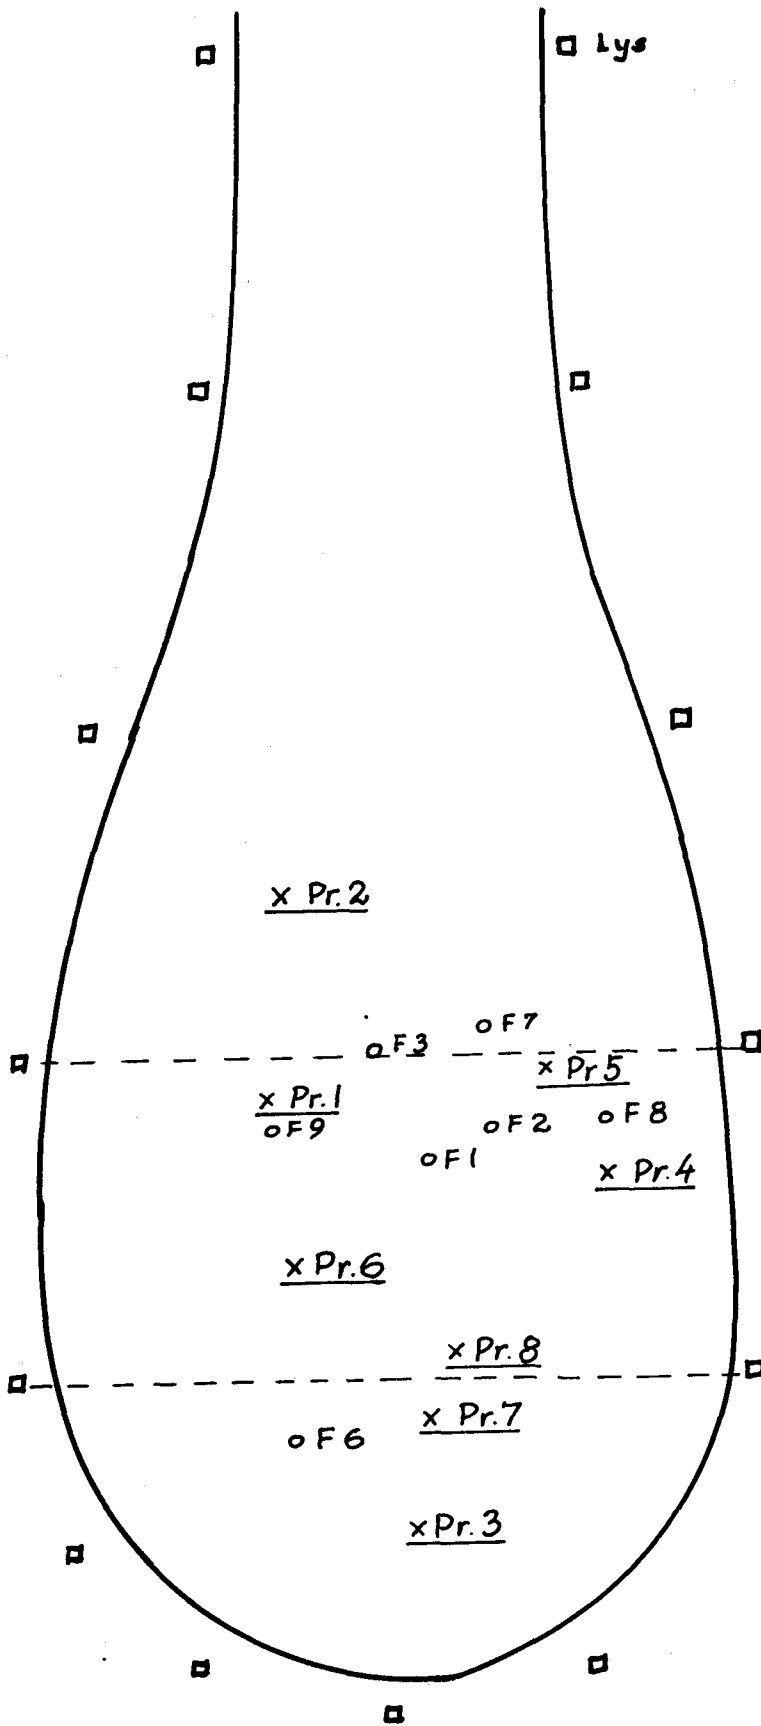
Kartskisse over ruseplass

for prøvetaking den 18/12-1963 og fotografering den 16/3-1964.

1. Ved opprinnelig, skadet dekke
 2. Ved overgang mellom to legginger i innkjøring til ruseplass.
 3. Av opprinnelig dekke mellom det som er lagt sommeren 1963 og fjellvegg.
 4. Av opprinnelig dekke like utenfor overtrekk.
 5. Av grovt dekke på grensen av ruseplass
 6. I overgang av utflasking ved legging 1963
- Tog 8 Framnytt dekke lagt 1963
9. På øst-vest banen
 10. På nord-syd banen

1. Ved grovstein eller oppstikkende pukunderlag
 2. Ved utflasking
 3. Av parti beskadiget ved oljespill
- 4 og 5 Oversiktsfotografier
6. Av parti beskadiget ved oljespill.
 7. Av dekkeskjøt ved opprinnelig dekke.
 8. Av nytt dekke lagt 1963
 9. Av opprinnelig dekke. Beskadiget parti som sannsynligvis skyldes spill av brennstoff.

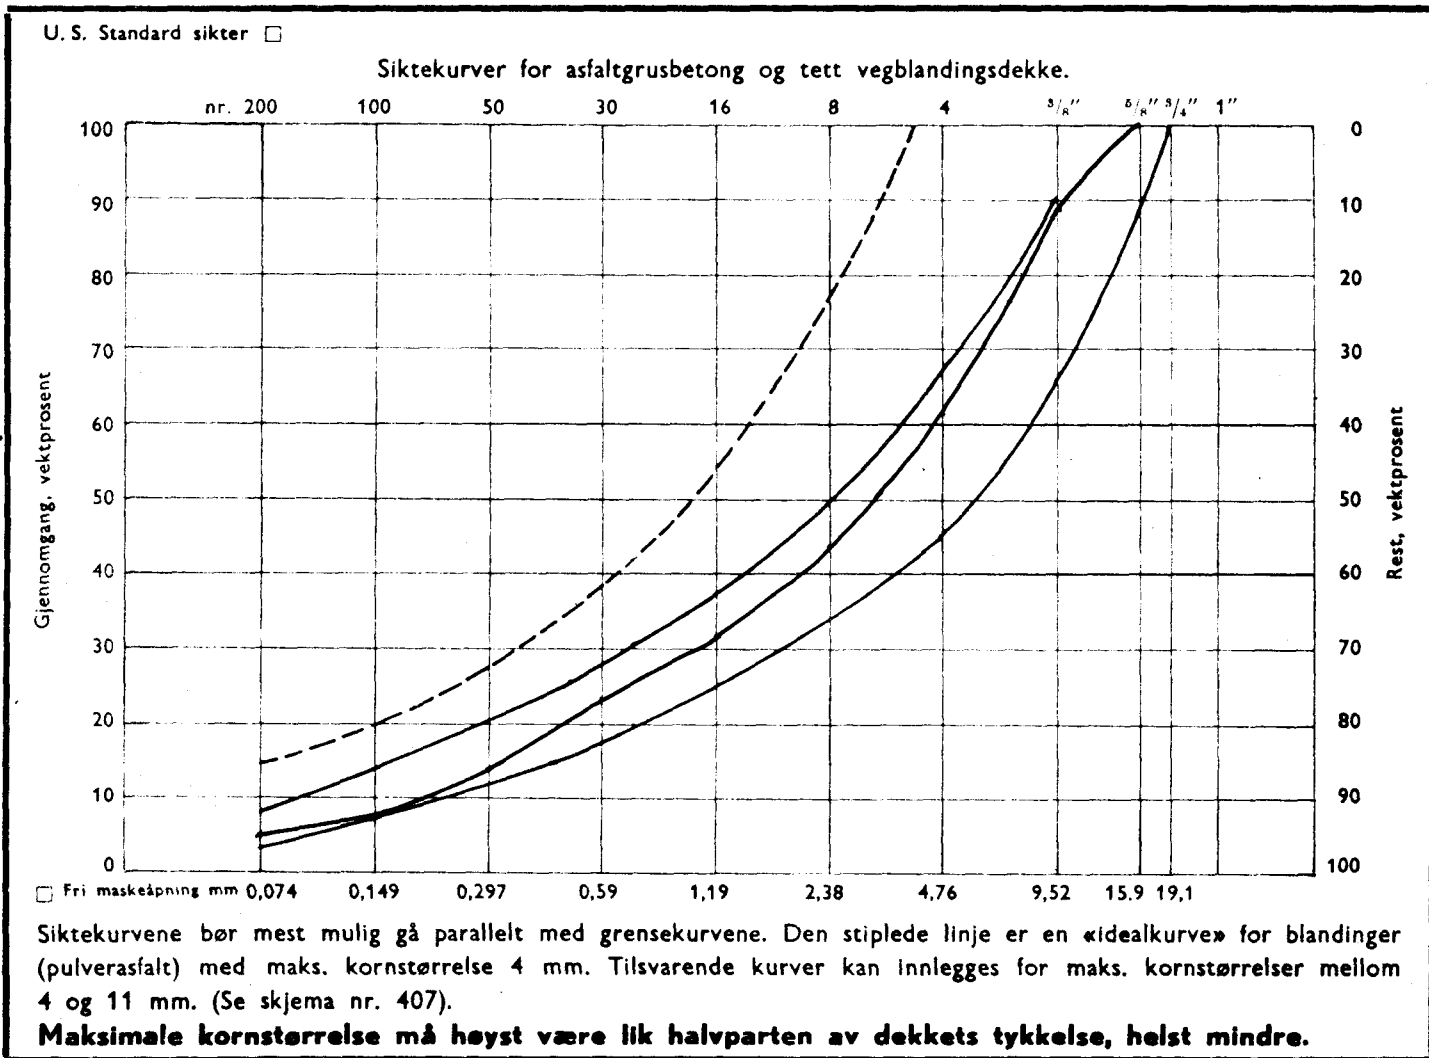
Lab. pr. nr.: *3032/63 Pr. nr. 1. topplag* : _____

Lab. prøve nr.:	<i>3032 topp</i>					
Bitumeninnhold:	<i>5.7</i> %	%	%	%	%	%
Steinmateriale:	<i>94.3</i> «	«	«	«	«	«
	100.0 %	100.0 %	100.0 %	100.0 %	100.0 %	100.0 %

Merknad: *Hulrom: 8,4%*

Siktekurve: *Dekketykkelse: 0-25mm*
Romvekt: 2.34

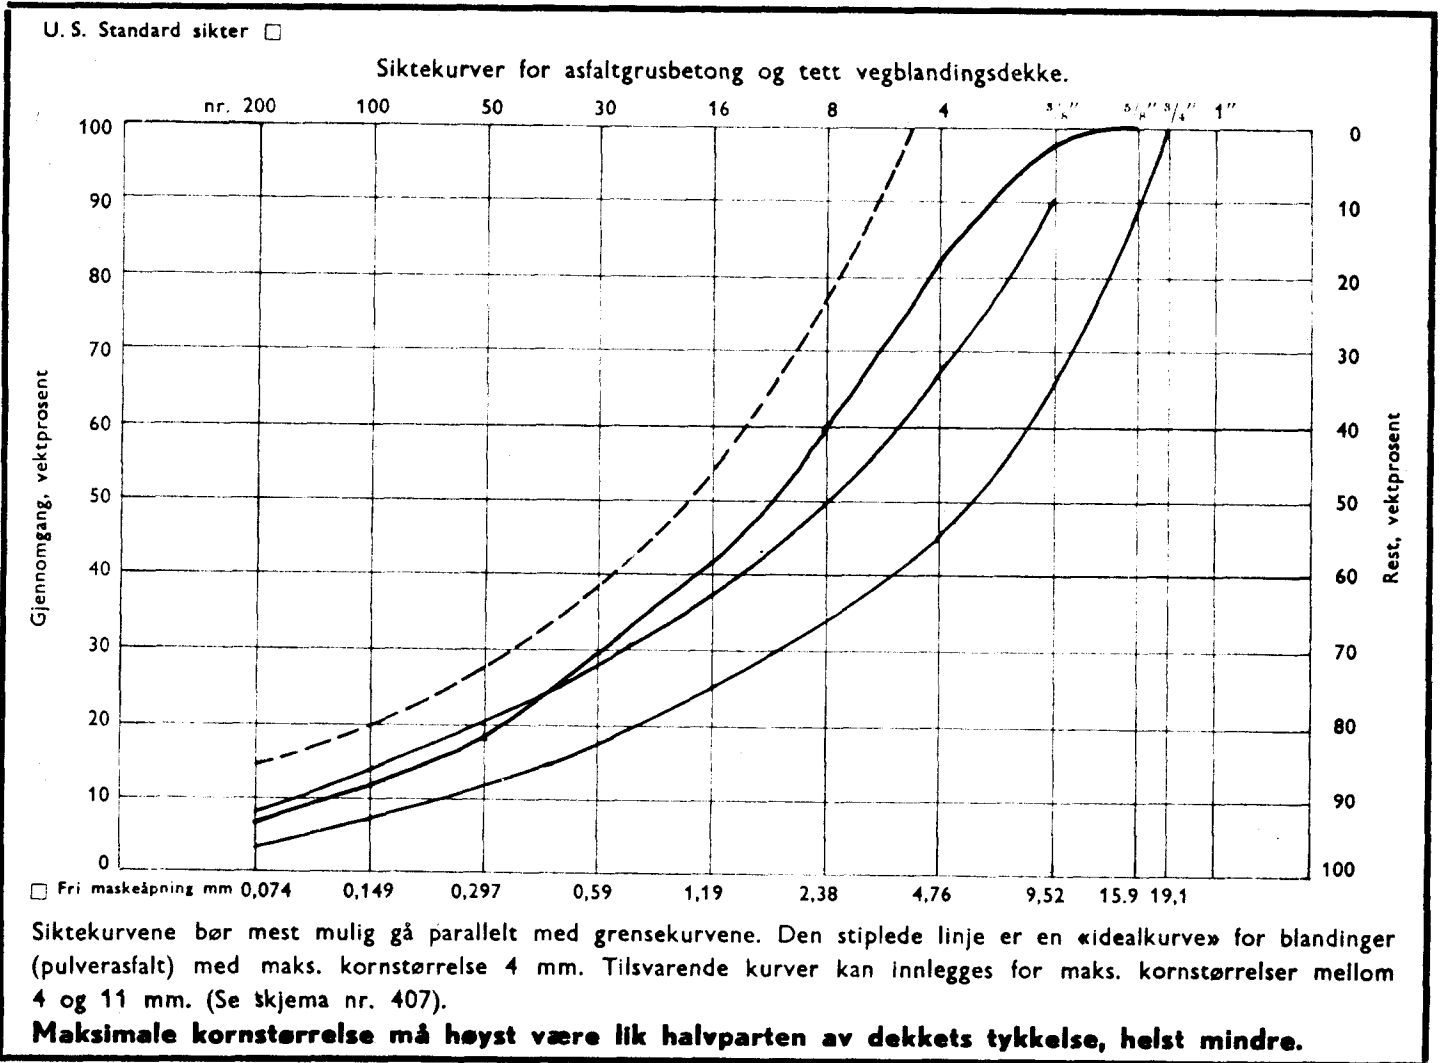
Lab. pr. nr.: 3033/63 Pr. nr. 2 topplag : _____

Bitumeninnhold:	6.1 %	%	%	%	%
Steinmateriale:	93.9 «	«	«	«	«
	100.0 %	100.0 %	100.0 %	100.0 %	100.0 %

Merknad: Håltrom: 12.0%

Siktekurve: Dekketykkelse: 20 - 30 mm (topplag)
Romvekt: 2.21

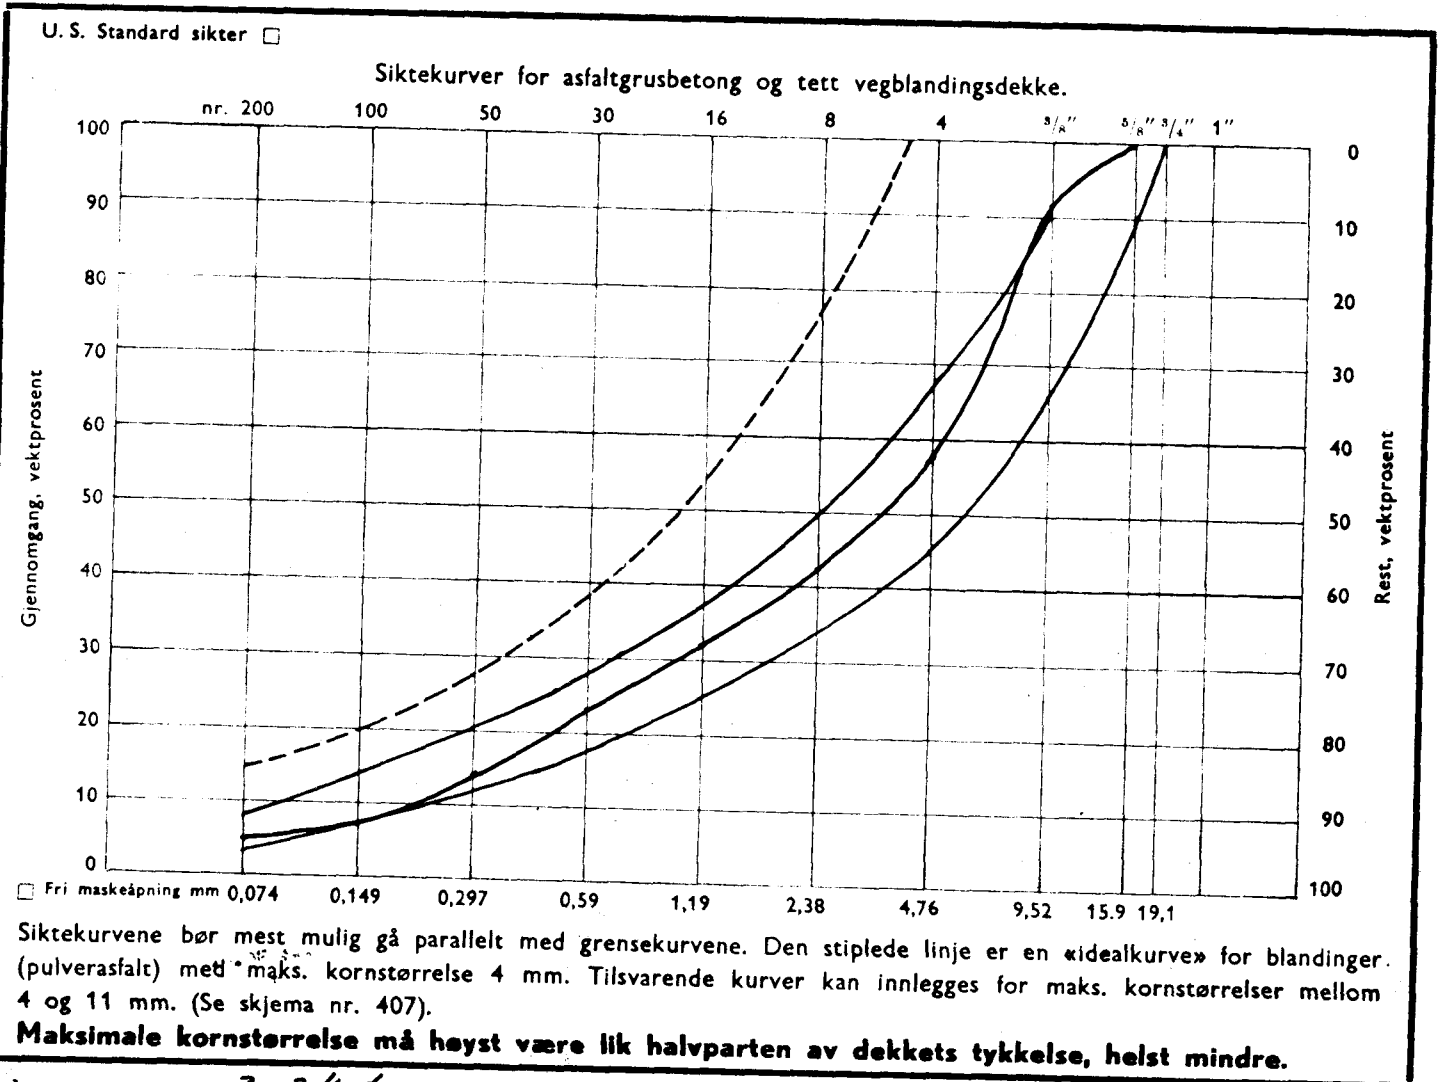
Lab. pr. nr.: *3034/63 P. nr. 3. topplag* : _____

Bitumeninnhold:	<i>5.1</i> %	%	%	%	%	%
Steinmateriale:	<i>94.9</i> «	«	«	«	«	«
Vanninnhold. %	<i>spor</i>	100.0 %	100.0 %	100.0 %	100.0 %	100.0 %

Merknad: *Hulrom: 10,3%*

Siktekurve: *Topplagets tykkelse: 30mm*
Ramvekt: 2.26

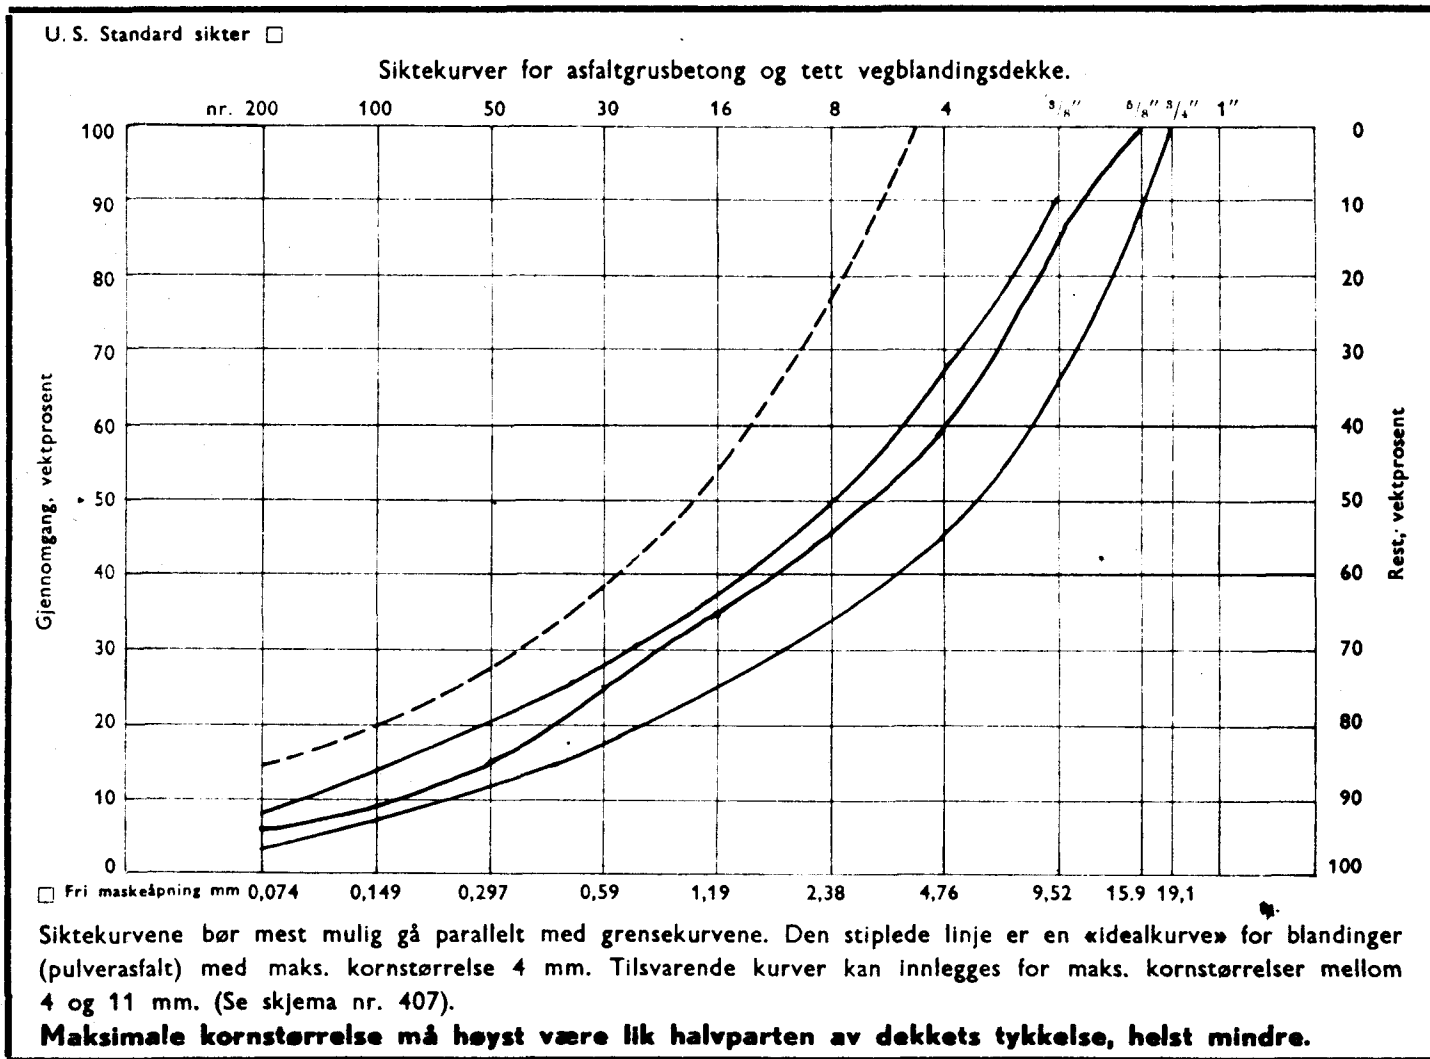
Lab. pr. nr.: *3035/63* Pr. nr. 4. topplag: _____

Bitumeninnhold: *5.9* %

Merknad: *Hullrom: 7.9%*

Siktekurve: *Topplagets tykkelse: 20-30 mm*
Romvekt: 2.36

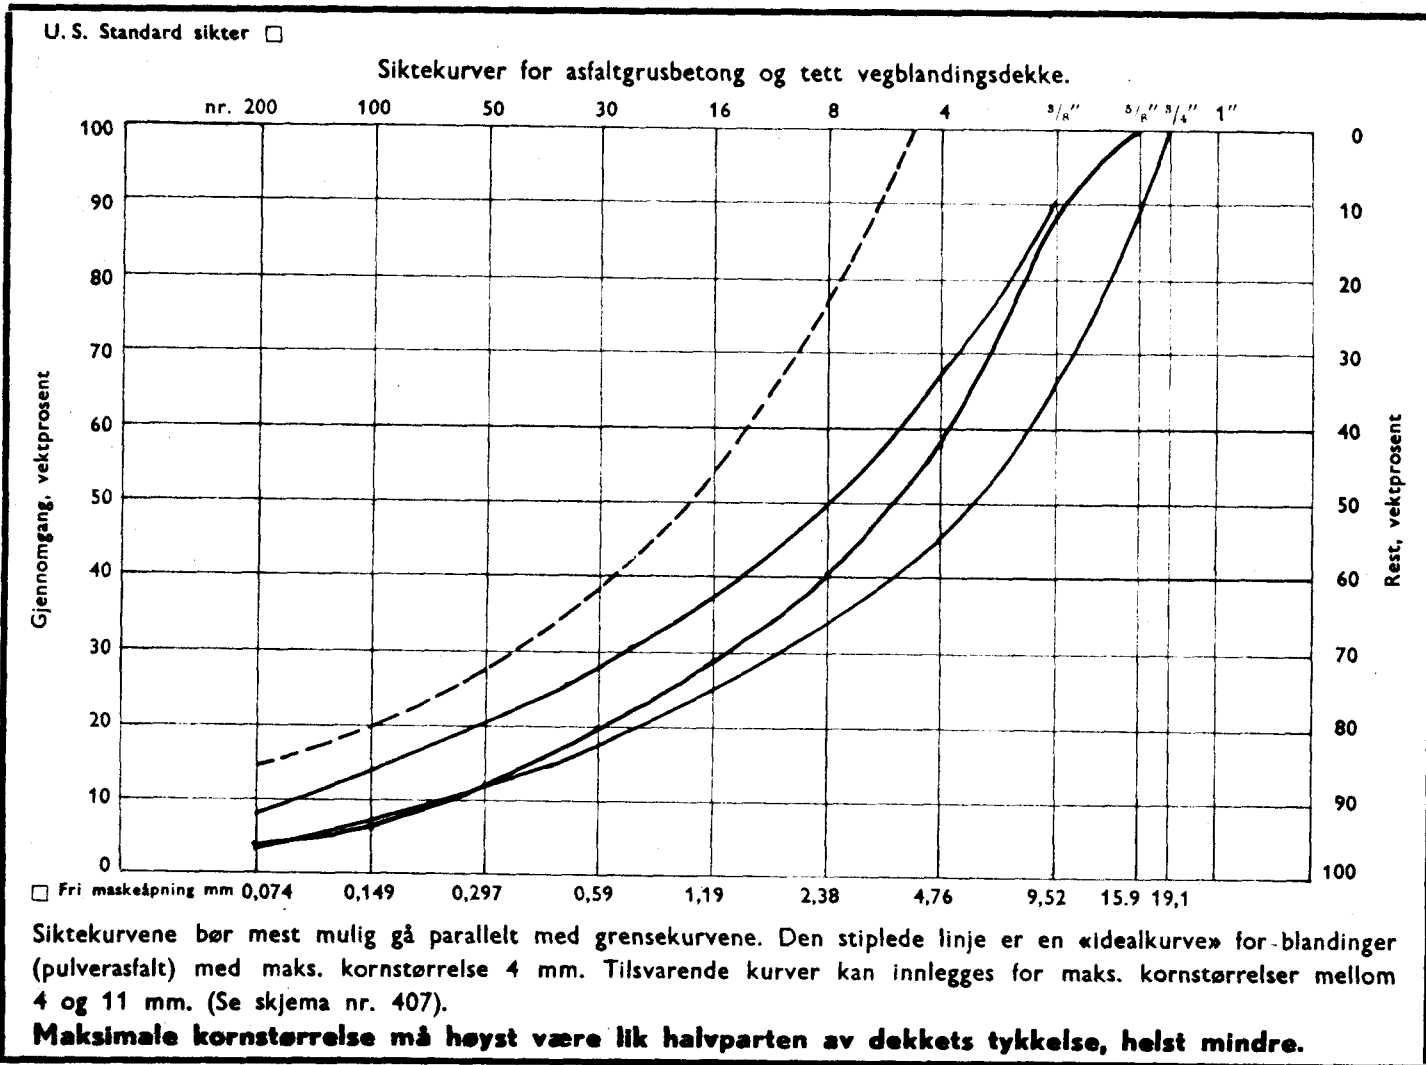
Lab. pr. nr.: *3036/63 Pt. nr. 5. topplag* : _____

Merknad: *Hulrom: 11.5%*

Topplagets tykkelse: 20mm

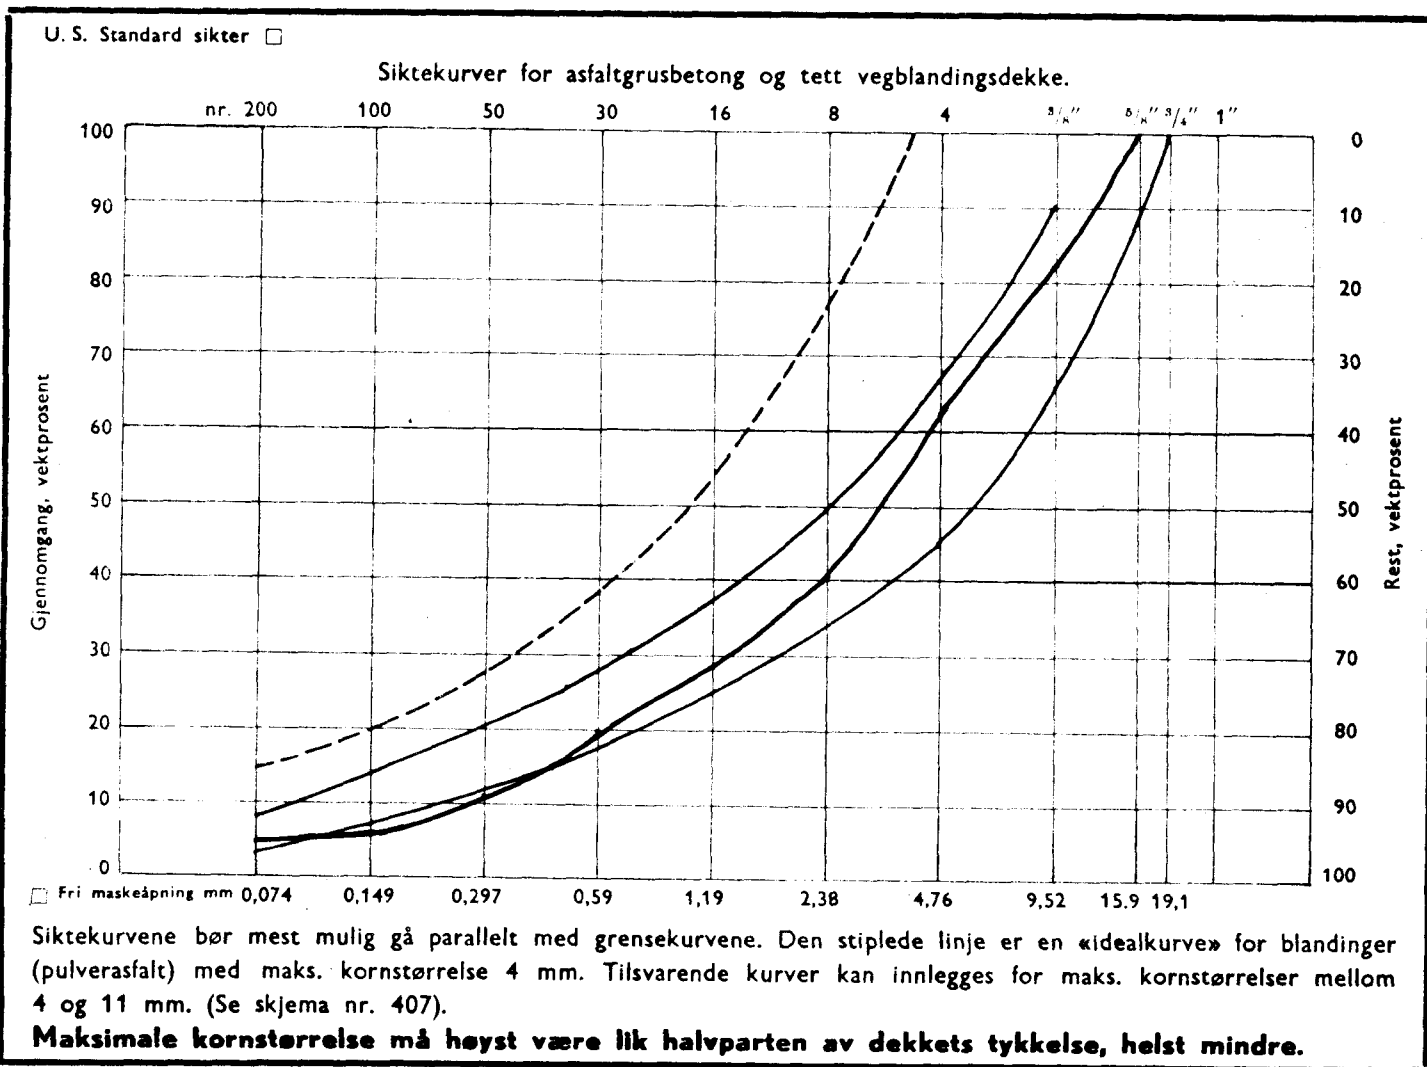
Lab. pr. nr.: *3037/63* Pr. nr. 6. bunnlag: _____

Bitumeninnhold: *5.3* % % % % % %

Merknad: *Hultom: 10,1%*

Siktekurve: *Bunnlagets tykkelse: 30mm*
Romvekt: 2,25

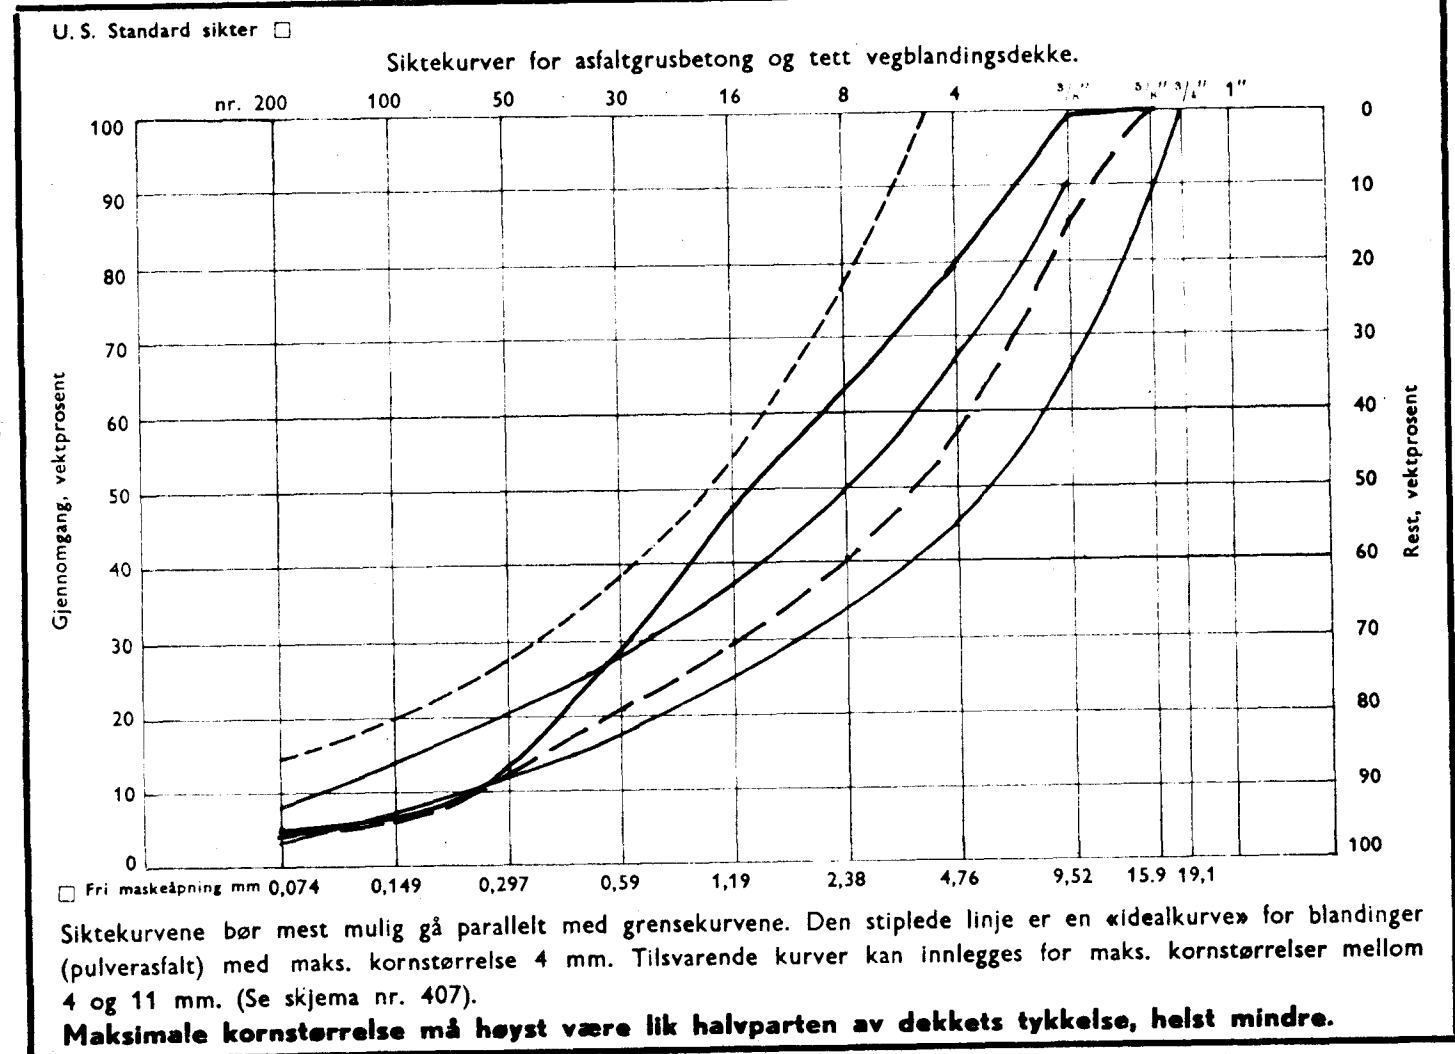
Lab. pr. nr.: *3038/63* Pr. nr. *7.^a topplag* : _____

Lab. prøve nr.:	<i>3038 topp.</i>		<i>3038 bunn.</i>					
Bitumeninnhold:	<i>6.0</i>	%	<i>5.6</i>	%	%	%	%	%
Steinmateriale:	<i>94.0</i>	«	<i>94.4</i>	«	«	«	«	«
	100.0%		100.0%		100.0%	100.0%	100.0%	100.0%

Merknad: *Hulrom: 14.5%* *8.7%*

Bitumeninnhold: *Topplagets tykkelse: 18mm Bunnlag ca. 30mm*

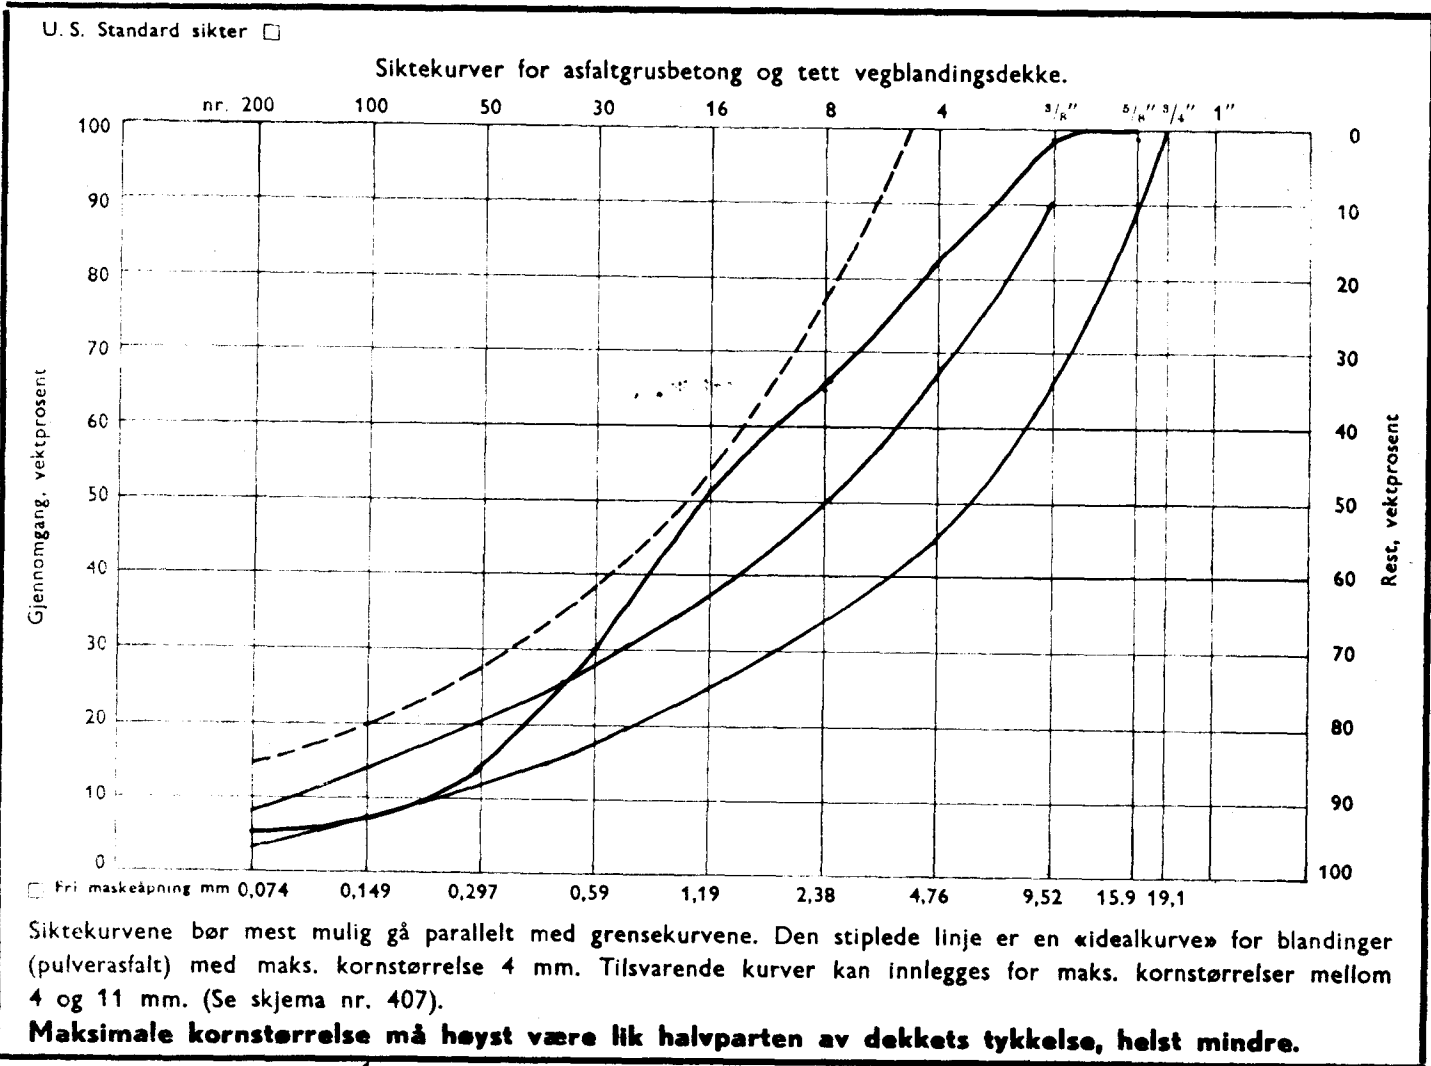
Lab. pr. nr.: *3039/63 P. nr. 8^a* : _____

Lab. prøve nr.:	<i>3039/63</i>					
Bitumeninnhold:	<i>6.1</i> %	%	%	%	%	%
Steinmateriale:	<i>93.9</i> «	«	«	«	«	«
	100.0 %	100.0 %	100.0 %	100.0 %	100.0 %	100.0 %
Vanninnhold, %	—

Merknad: *Høilrom: 11.37.*

Bitumeninnhold:
Siktekurve: *Dekketykkelse: 62 mm*
Romvøkt: 2.19

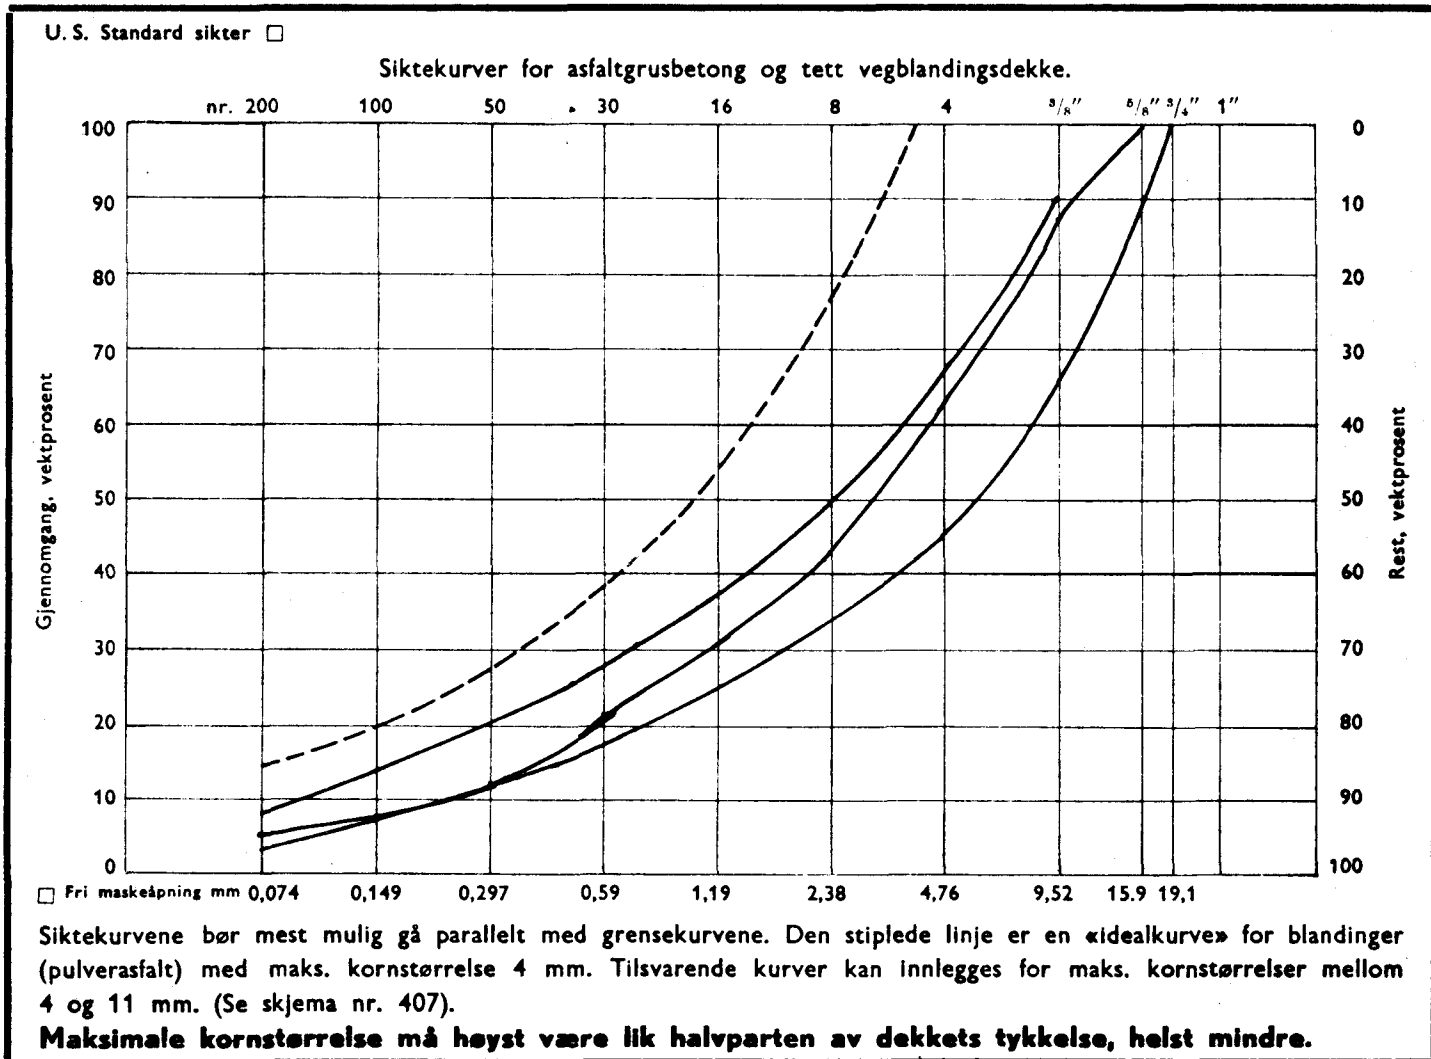
Lab. pr. nr.: *Opprinnelig dekke ved uttagsted for pr. nr. Ø.*

Lab. prøve nr.:	<i>8B</i>					
Bitumeninnhold:	<i>5.5</i> %	%	%	%	%	%
Steinmateriale:	<i>94.5</i> «	«	«	«	«	«
	100.0 %	100.0 %	100.0 %	100.0 %	100.0 %	100.0 %

Merknad: *Hulrom: 8.47%*

Siktekurve: *Tykkelse: 30mm*

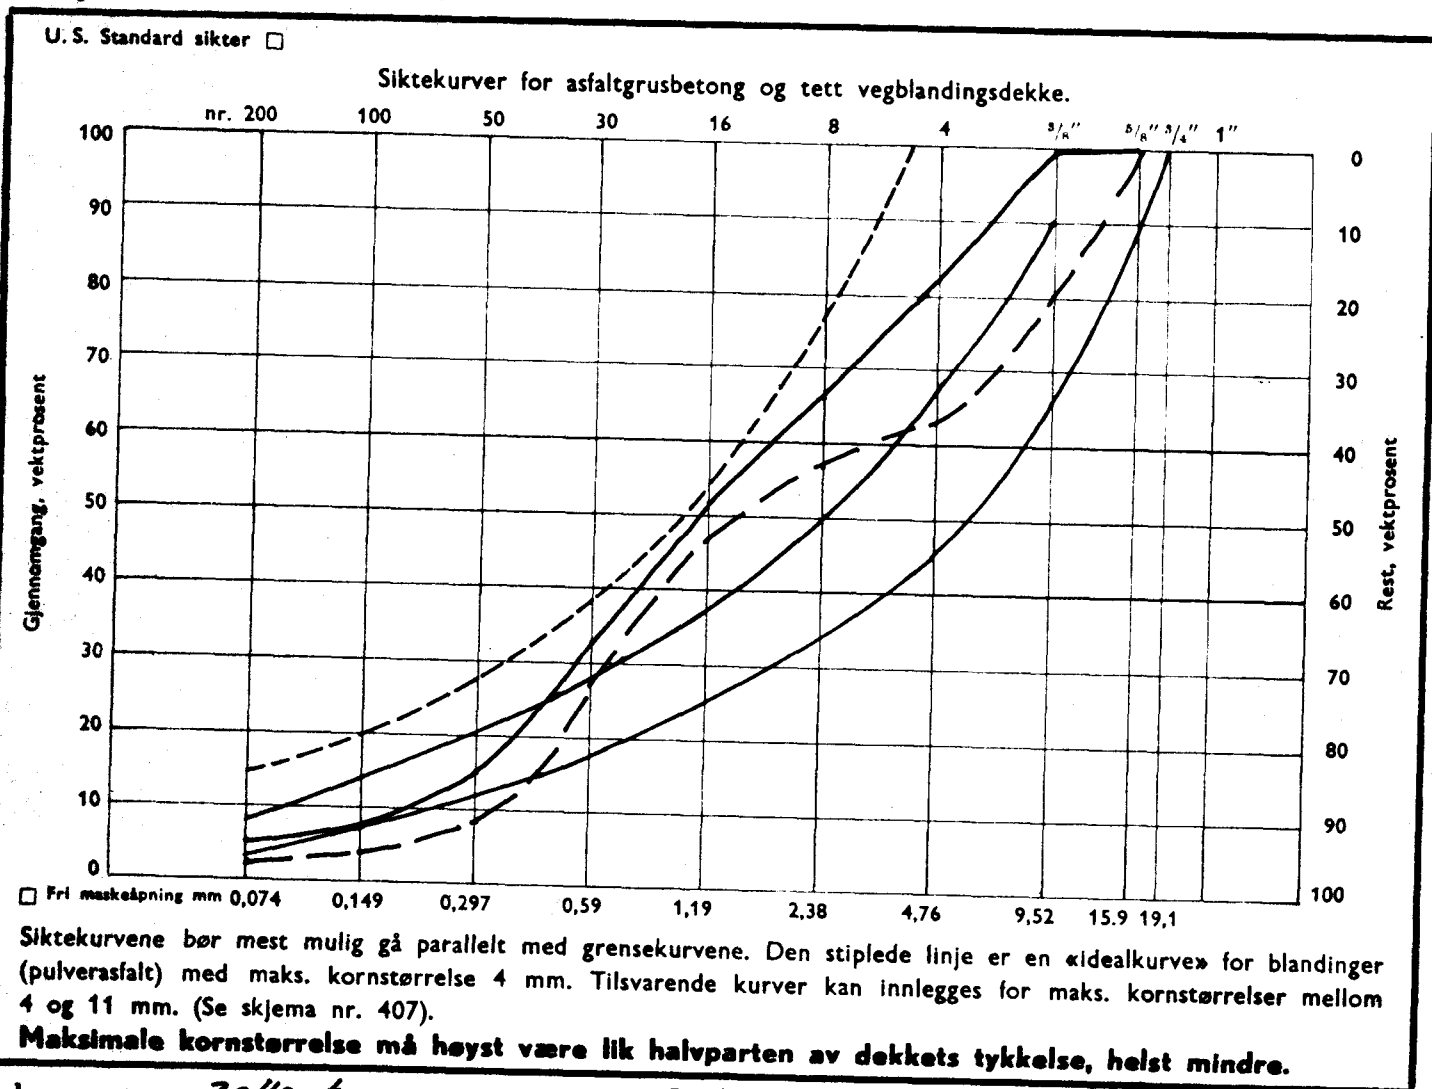
Lab. pr. nr.: *3040/63* Pr. nr. *9.^a topplag* : _____

Lab. prøve nr.:	<i>3040 topp</i>	<i>3040 bunn.</i>			
Bitumeninnhold:	<i>6.4</i> %	<i>4.7</i> %	%	%	%
Steinmateriale:	<i>93.6</i> «	<i>95.3</i> «	«	«	«
	100.0 %	100.0 %	100.0 %	100.0 %	100.0 %

Merknad: *Håltrom: 20%*

Siktekurve: *Topplagets tykkelse: 16-17mm* *Samvekt: 2.07*
Bunnlagets — — — : 23-24mm — — — : 2.06

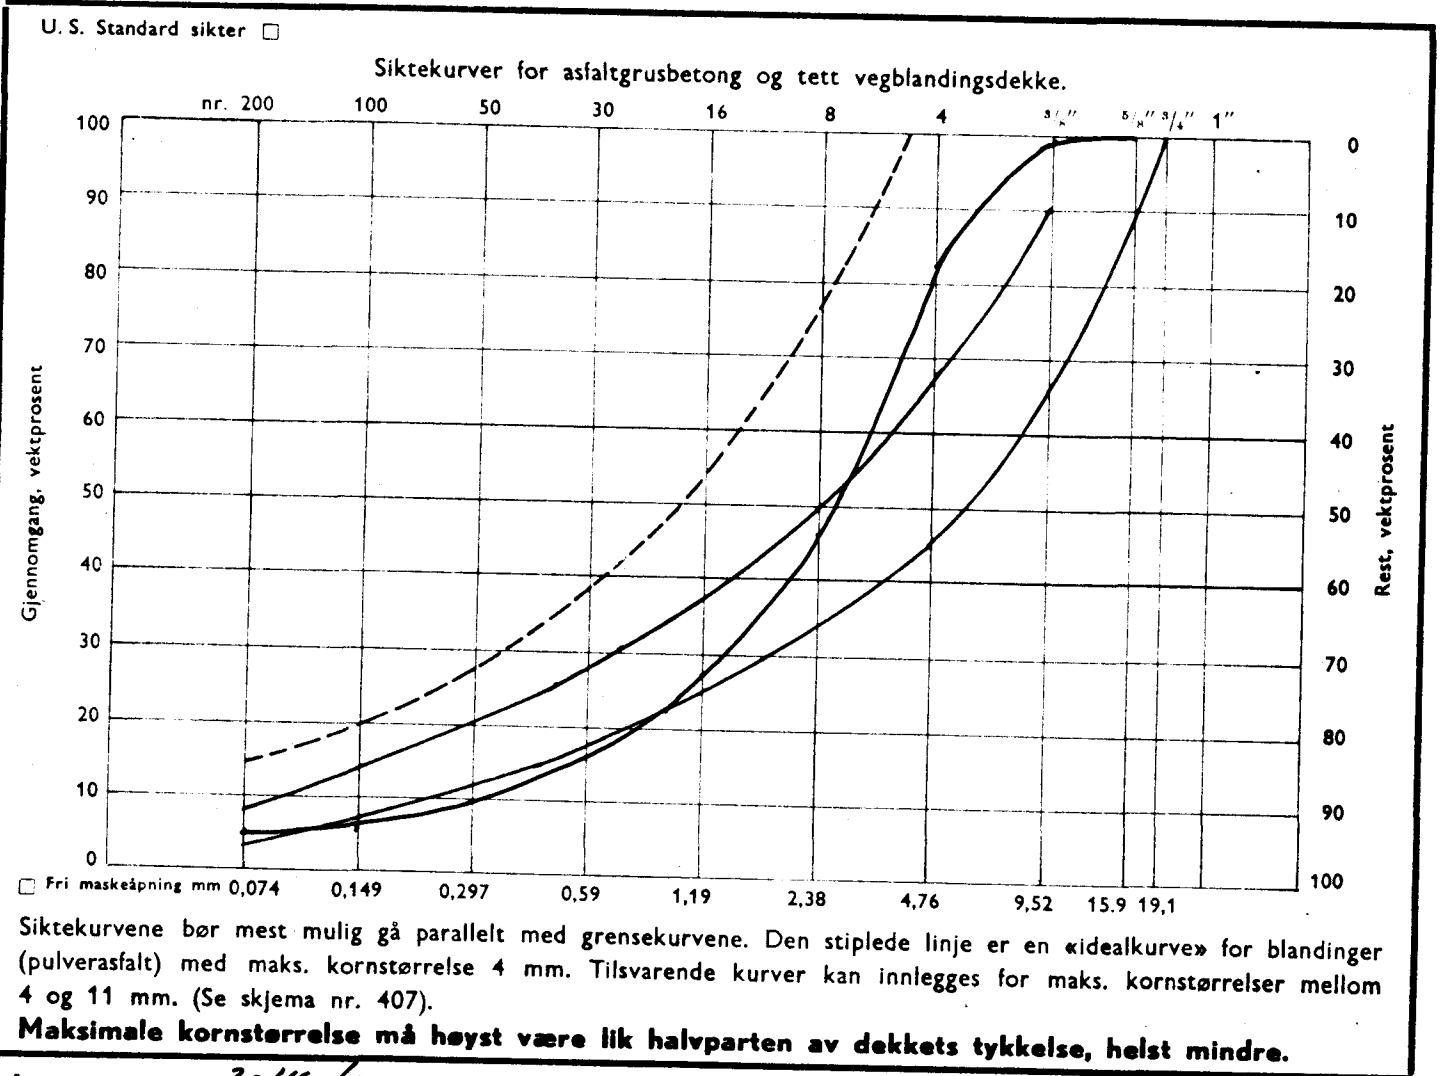
Lab. pr. nr.: *3046/63* *Pr. fra Nord-Syd banen: _____*
« « « *Pr. nr. 10.*

Bitumeninnhold:	<i>4.6</i> %	%	%	%	%	%
Steinmateriale:	<i>95.4</i> «	«	«	«	«	«
Vanninnhold, %	—	100.0 %	100.0 %	100.0 %	100.0 %	100.0 %

Merknad: *Hølrør: 16.5%*

Siktekurve: *Dekketykkelse: 30mm*

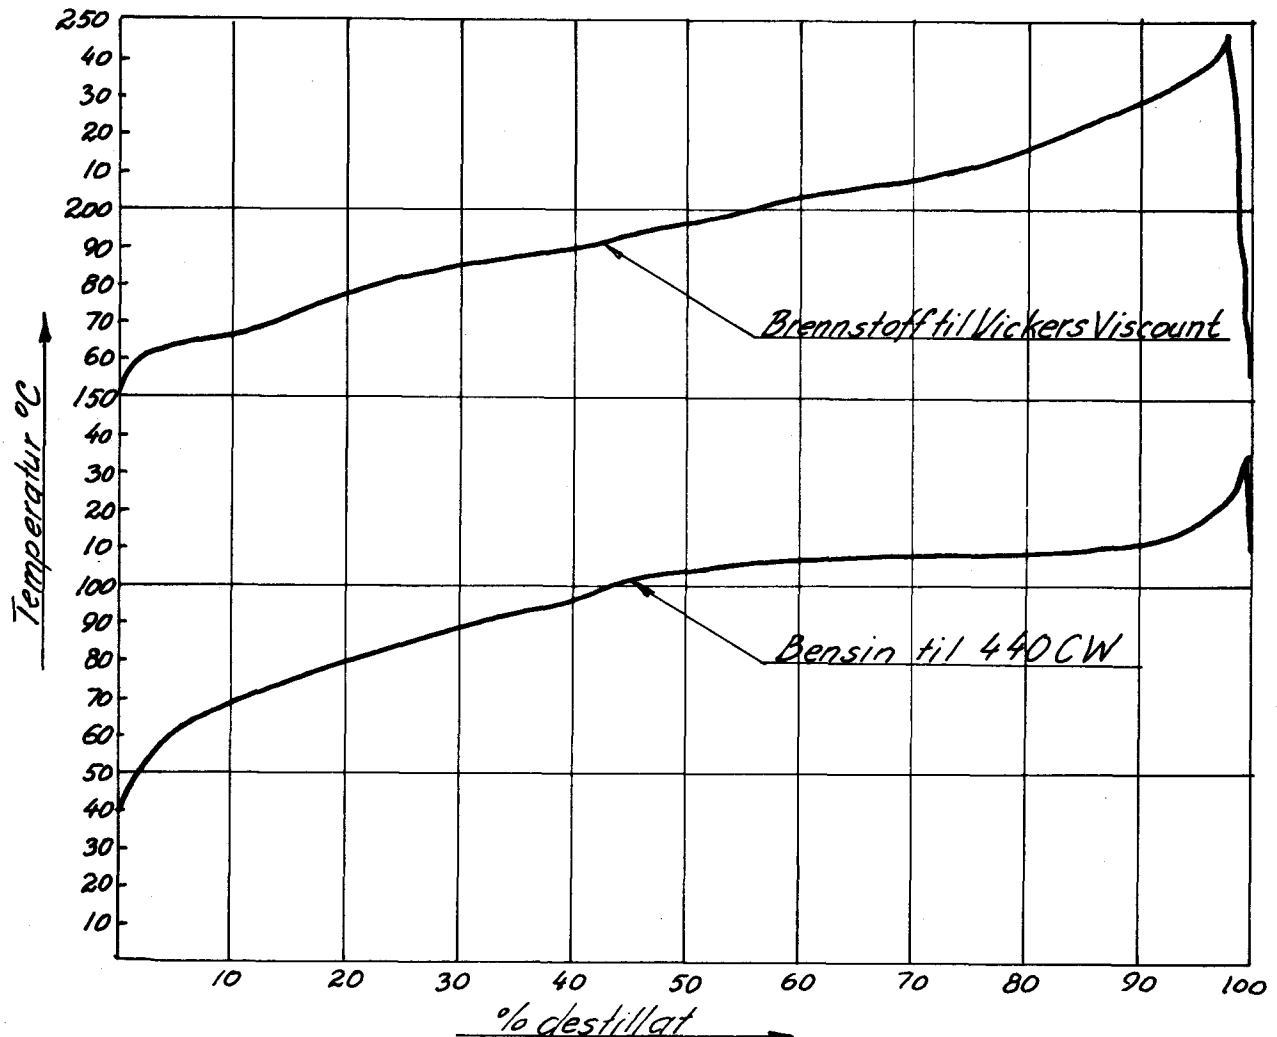
A. Fraksjonert destillasjon av flybrennstoff.

Spill av smøreolje vil føre til oppløsning og tæring av asfaltdekket i rusegropen. Dette er permanente skader, og kan lett påvises visuelt, se foto nr. 3 og nr. 6. Ved spill av flyktige oljeprodukter vil dekket også ta skade, men i mindre omfang idet spillet fordamper forholdsvis raskt. Årsaken til skader på et slikt sted vil være vanskelig å fastslå sikkert såvidt lang tid etterpå, idet løsningsmidlet kan være fullstendig fordampet.

B Løsnings-tendens av brennstoff og oljer på dekkepr.nr 4.

Påført mengde = 2ml av:			
	Brennstoff til Vickers Viscount	Bensin til 440 CW.	Olje til Vickers Viscount	Olje til 440 C.W.
Overflatetørr $\frac{1}{2}$ + 21°C	etter 6 timer	etter 5 min.	etter 2 uker	etter 4 uker
" $\frac{1}{2}$ = 10°C	" 20 timer	" 2 timer	varig fuktig	varig fuktig
Avsmittning $\frac{1}{2}$ + 21°C	inntil 2 døgn	inntil 10 min.	mer enn 4 uker	mer enn 4 uker
" $\frac{1}{2}$ = 10°C	" 1 døgn	mindre enn 14 timer	ingen	ingen
Penetrering $\frac{1}{2}$ + 21°C	inntil 2 døgn	inntil 30 min	varig	varig
" $\frac{1}{2}$ = 10°C	mer enn 4 uker	mindre enn 14 timer	ingen	ingen
" merknad			inntreffer $\frac{1}{2}$ temp. stign.	inntreffer $\frac{1}{2}$ temp. stign.
Relativ utflytning i % $\frac{1}{2}$ + 21°C	65	100	65	50
