### Notat 30691-GEOL-01

## FV207-HP1-M251 - HP2 924- - BJØRØYTUNNELEN

### GEOLOGISK INSPEKSJON AV BJØRØYTUNNELEN I FORBINDELSE MED TUNNELOPPGRADERING

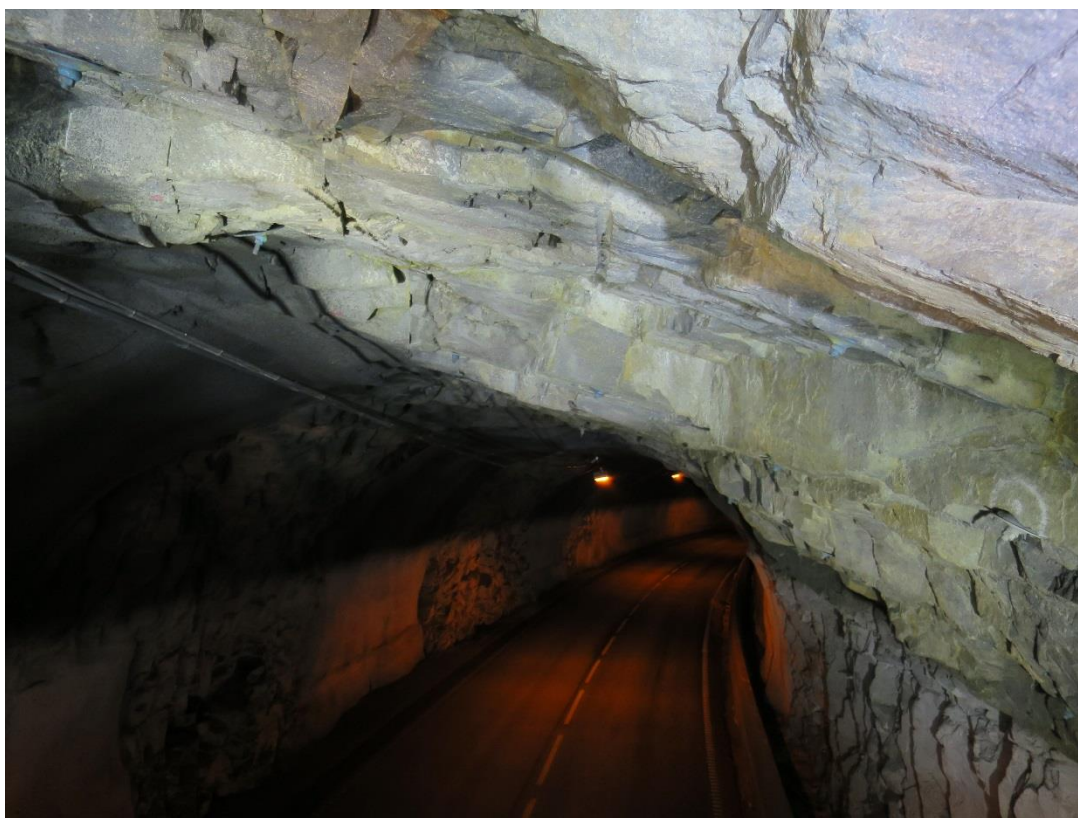
Det som utmerker seg er at fjellet har sprekkesett som fører til flatt heng, noe som kan gi fare for utfall av gravitasjonsblokker. Enkelte steder kan det se ut som det tidligere er falt ned slike flak.

Bilde 1 – Flatt heng som kan føre til nedfall av «gravitasjonsblokker»

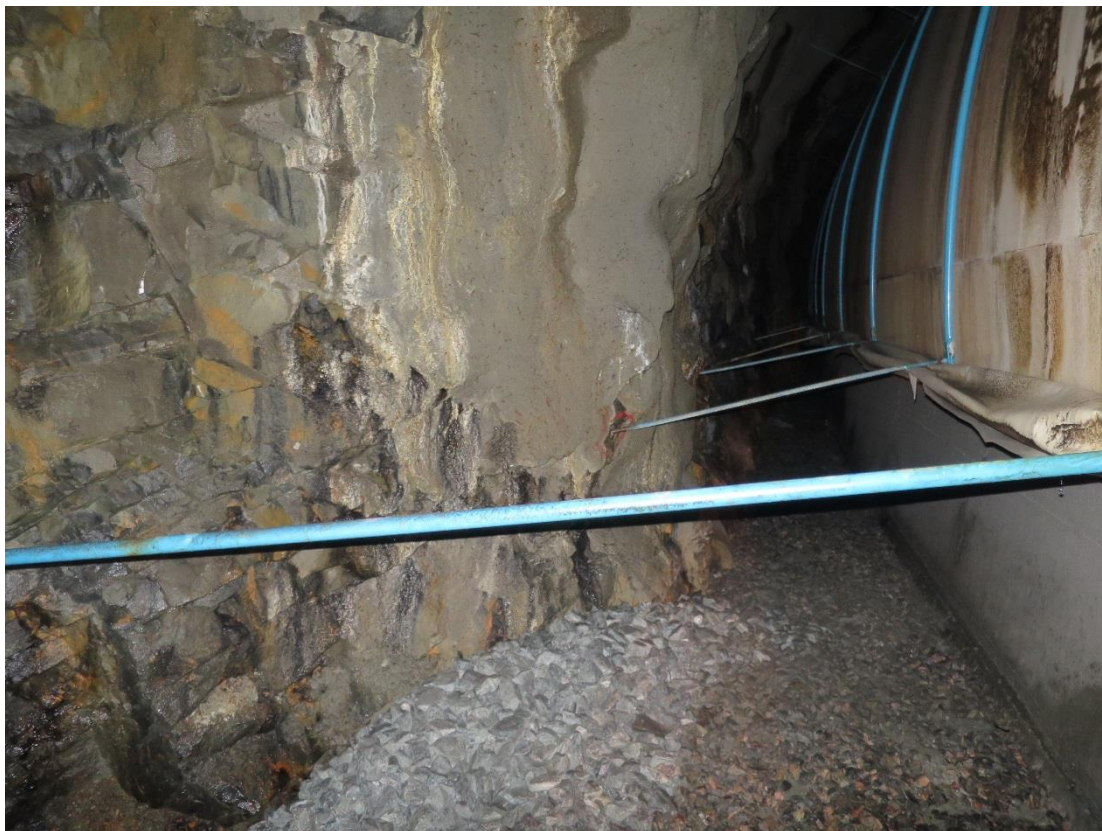
I forbindelse med montering av føringskant var duken på venstre (østre side) side løftet noe opp. Det ble derfor gjort inspeksjon bak duk på venstre side duk og så høyt opp det var mulig å se. Der hvor det ikke var duk ble det gjort inspeksjon med spett fra korg. Høyre side ble ikke inspisert pga. begrenset tilgang og plass mellom duk og tunnelkonturen. Duken i tunnelen har dermed gjort at kun deler av tunnelen er inspisert. Det ble kun gjort inspeksjon av fjell og sikring. Bakterievekst og biologisk utfelling er ikke vektlagt i dette notatet.

Bilde 2 – Duk festet til fjellveggen for å føre vann ut til sidene. Pga. av duken er deler av tunnelen ikke inspisert. Ny føringskant til høyre i bildet.

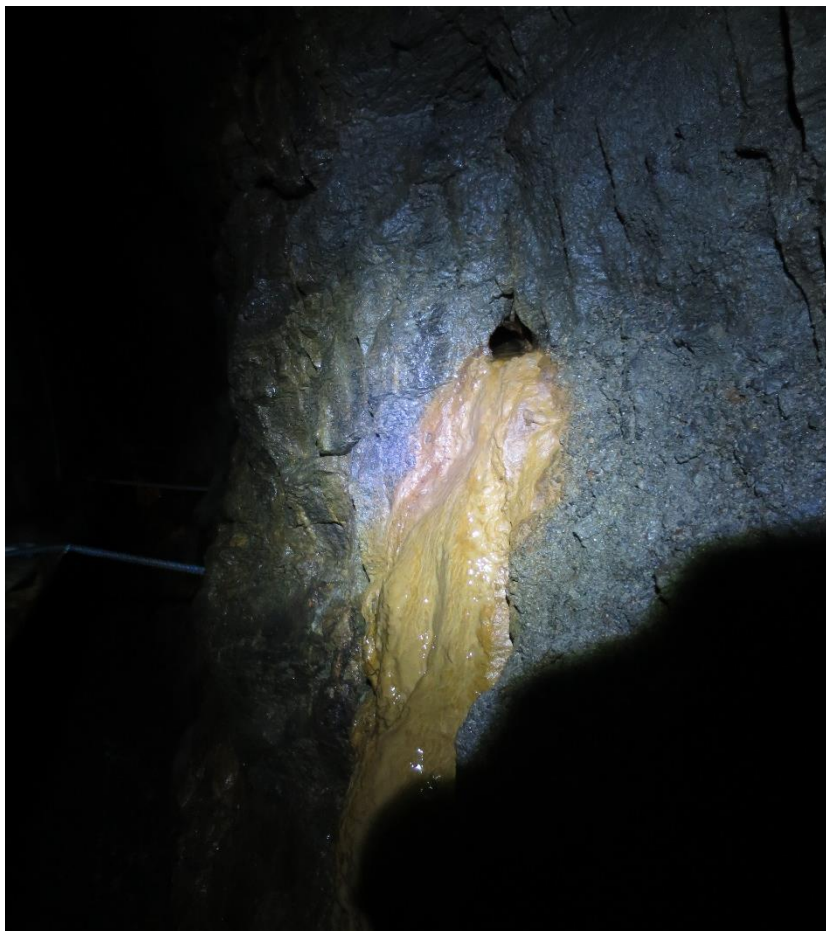
Stedvis kunne det observeres mye utfelling, se bilde 3. Dette er ikke kartlagt eller inspisert videre.

Bilde 3 – Stedvis var det mye utfelling fra tunnelveggen. Dette er ikke kartlagt nærmere.

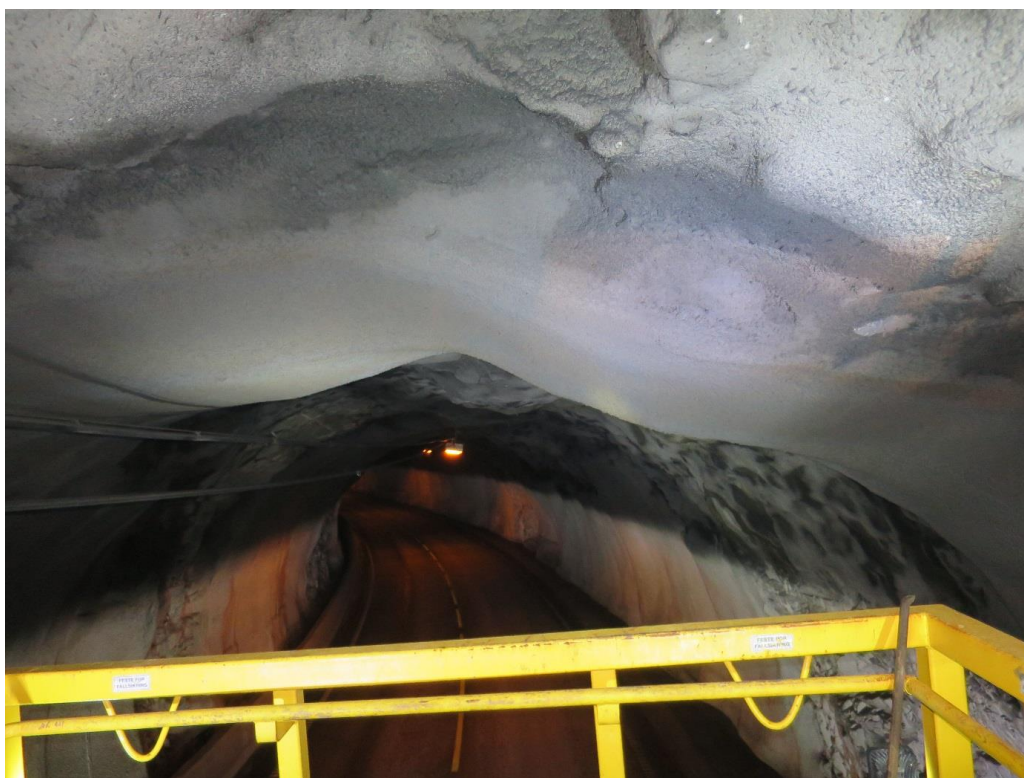
Bilde 4 – PE-skum

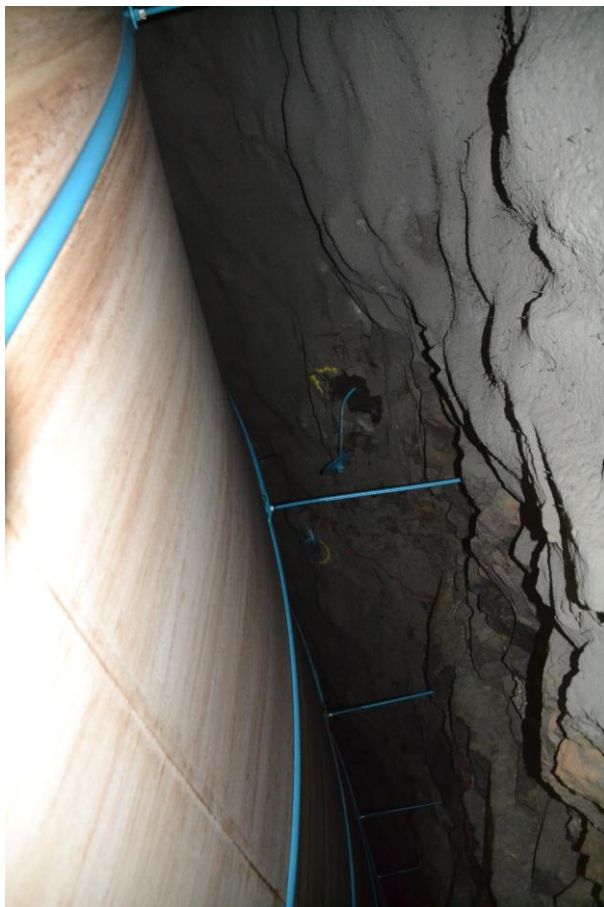
*Bilde 5 - bolt hvor det har vært utfall bør kappes*

Profil 295: Nedfall ved bolt, gjenstående bolt kan kappes.
